# La fotografía como parte del vestigio de la industria decimonónica en Culiacán. Los casos de El Coloso y La Aurora en la Revolución

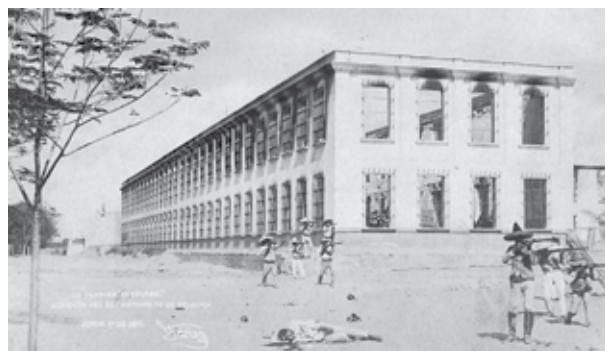
Figura 3. "La fábrica de El Coloso. Aspecto del departamento de telares", retrato de grupo, 1 de abril de 1911, Yáñez, Culiacán. Fondo particular Miguel Tamayo.

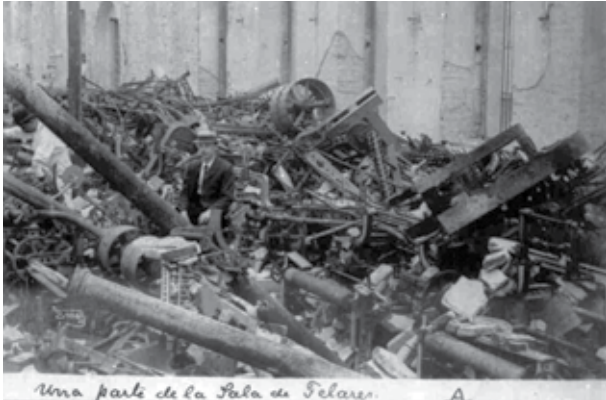
Figura 6. "Una parte de la sala de telares A", fábrica El Coloso, s/f, Yáñez, Culiacán. Fondo particular Miguel Tamayo.

del norte-E" (figuras 6 y 7). La diferencia reside en que estas imágenes muestran departamentos de la fábrica, hacen referencia a los edificios y sus departamentos, señalan la maquinaria que había, por lo tanto fueron tomadas para catalogar los daños ocasionados en las fábricas.

La nave principal “A” era la más amplia, se ubicaba al poniente y ahí se alojaba la sala de telares, la cual se dividía en dos: la “sala vieja” —con 61 telares— y la “sala nueva” —con 116—. Al final de esta gran sala se ubicaba el cuarto del motor de vapor, que servía para mover toda la maquinaria de la fábrica mediante poleas que transmitían la fuerza a la sala de hilados y telares. Este departamento contaba con un motor AetnaIron Works de 120 caballos de fuerza, con su indicador de presión en las calderas y de revoluciones. Las naves que iban de poniente a oriente —“C” y “D”— encerraban El Coloso permitiéndole tener una especie de patio central en el interior del inmueble (figura 12), además del traspatio en el extremo norte. En la figura 11 se aprecia una parte de este patio central en dirección oriente, topando con la nave “B” en los departamentos de cardas y veloces.

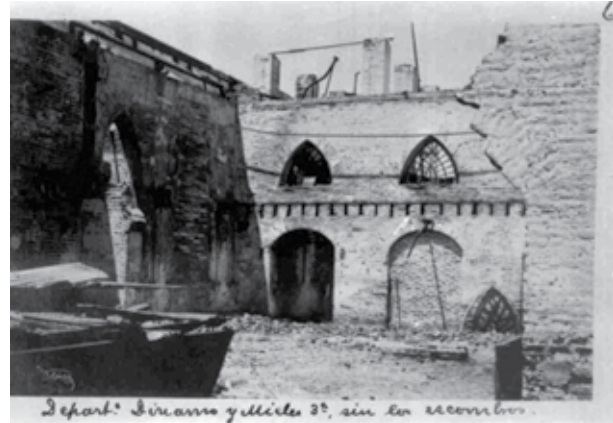
Figura 7. "Departamento dinamo y mieles 3ra, sin los escombros", ingenio La Aurora, s/f, Yáñez, Culiacán. Fondo particular Miguel Tamayo.

Después de la cristalización, las mieles se debían almacenar en diferentes tanques antes de ser enviadas a las centrifugas. El área de tanques estaba en el segundo piso; se conformaba por 17 tanques de fierro, colocados a una altura aproximada de 3 a 6 m<sup>30</sup> del suelo; en éstos se almacenaban las mieles y estaban sobre columnas y plataformas de madera. Todos los tanques estaban conectados entre sí, también con el tacho y el molino por medio de tuberías de dos pulgadas de grosor. Había dos tipos de centrifugas en la fábrica: 1) las “de tercera”, que se conformaban por tres aparatos fabricados en Alemania y

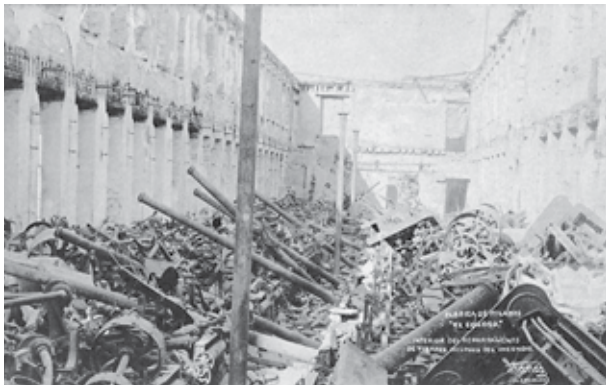
Figura 9. "Interior del departamento de telares después del incendio", sala de telares primer piso, sala de hilados y carretilleros segundo piso, Yáñez, s/f, Culiacán. Fondo particular Miguel Tamayo.

Al igual que en el ingenio, en El Coloso los mayores daños fueron ocasionados por el derrumbe del piso y techo de la segunda planta junto con su maquinaria y materiales sobre el primer piso. Los pilares de madera que sostenían los pisos y techos se incendiaron. En la sala de hilados, el piso y el techo se quemaron, cayendo sobre la sala de telares que se encontraba exactamente debajo. Este departamento fue el más dañado; el fuego y la caída dejó

los telares completamente destruidos (figura 9). El departamento de máquinas de coser cayó sobre la sala de veloces y el pasillo de la entrada principal de la fábrica. En el primer piso se perdió casi todo, a excepción de algunos departamentos que no tenían planta alta; aún así, todo en su interior fue consumido por el fuego, como el caso de algunos almacenes, la tintorería y el área de blanqueo, en donde la maquinaria que estaba en su interior sufrió poco relativamente. En general, la maquinaria se destruyó por el incendio, pero sobre todo por haberse golpeado durante el derrumbe.

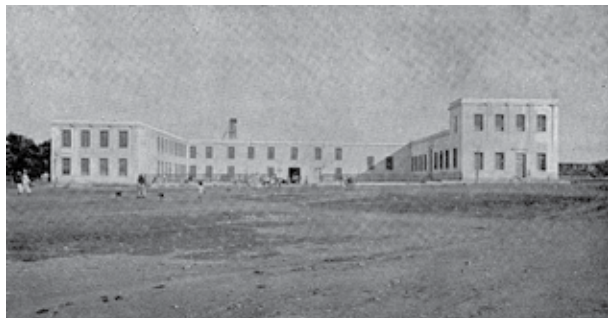
Figura 10. Fábrica de hilados "El Coloso", en *El Mundo semanario ilustrado*, México, núm. 11, t. II, 13 de septiembre de 1896.

La fábrica de hilados y tejidos El Coloso se distinguía por ser un edificio grande y muy bien delimitado, en su mayor parte de dos plantas, ubicado en las afueras de Culiacán, al extremo oriente por la calle Rosales.<sup>23</sup> Se conformaba por dos naves mayores paralelas que iban de norte a sur y dos más pequeñas que las unían de manera perpendicular de oriente a poniente (figura 10). En su interior había 14 pilares de fierro y 20 de madera de ébano para sostener el techo de toda la planta

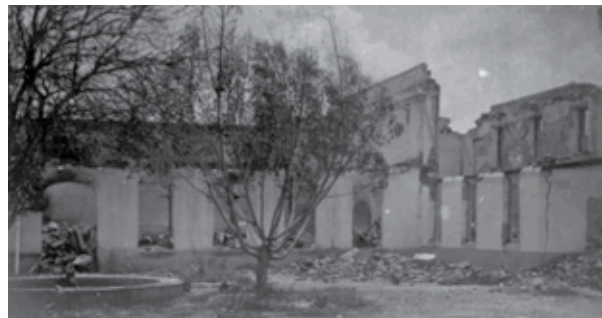
Figura 11. Patio central en El Coloso, "Exterior sala de cardas y veloces E y S", Yáñez, s/f, Culiacán. Fondo particular Miguel Tamayo.

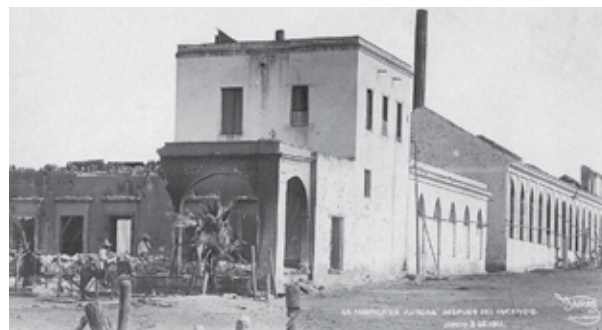
Figura 13. “La fábrica La Aurora después del incendio”, Yáñez, 3 de junio de 1911, Culiacán. Fondo particular Miguel Tamayo.

En seguida de la fábrica estaba la casa hacienda (figura 13), donde había una oficina; también estaban las caballerizas y el cuarto de guarniciones que servía de almacén de herramientas y utensilios necesarios. Además de los animales de carga, el ingenio tenía carros que utilizaban como diligencias, ya sea para el transporte de personas o de materia prima. En el inventario de esa época, el ingenio tenía un carro inglés, 18 carros chicos, siete medianos "de 3 mulas" y 19 carros "grandes".
