La presa de Acolman: integridad física, vida social e inestabilidad ambiental en el valle de Teotihuacán¹

La presa de Acolman, ubicada al noreste de la ciudad de México, fue construida en 1630 para contener el flujo del río San Juan, y formó parte del desagüe general del valle de México. Para entender su historia hemos examinado documentos e imágenes en el Archivo General de la Nación de México y el Archivo Histórico del Agua, junto con trabajo de campo. Alrededor de 1736, sedimentación e inundaciones frecuentes hicieron posible la colonización agrícola de las tierras del área de inundación. Poderes sociales en la zona compitieron por el control del agua, la tierra y la presa, lo que resultó en litigios, reparaciones de la cortina, actos de vandalismo y aun levantamientos en armas. La vida de la presa dependía de dicha dinámica socioambiental. Por todo ello, en este trabajo se hace énfasis en que los monumentos al agua deben ser recordados no sólo como estructuras de mampostería, cal y canto, sino más bien como arte plástico trabajado por las fuerzas sociales y naturales.

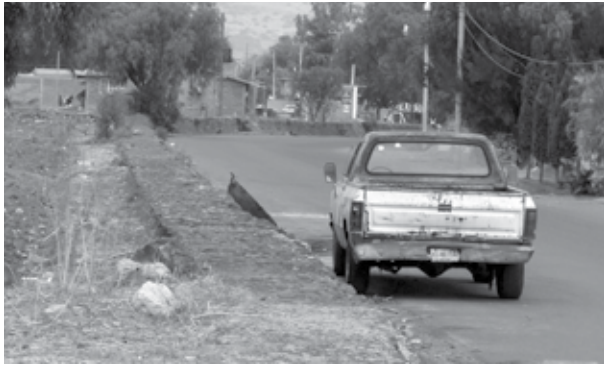
Figura 1. La cortina de la presa cerca del Castillo con vista al oriente. Fotografía de Diana Martínez.

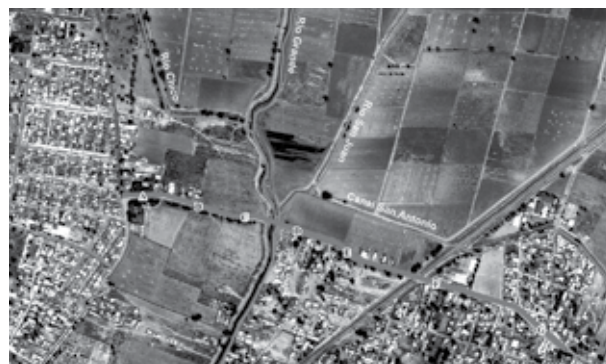
Figura 3. Segmentos de la presa de Acolman y las corrientes modernas que confluyen antes de que pasen por la cortina. Fotografía aérea del INEGI, obtenida por Bradley Skopyk.

mos. La cortina tiene la forma de un arco constituido por siete segmentos (figura 3): tres largos (B, D, F) que se orientan de modo perpendicular al flujo del agua, y los cuatro restantes (A, C, E, G) —los dos extremos de la cortina y las dos partes pegadas al segmento central— son cortos e inclinados débilmente río abajo, dando a la presa esa forma. La parte central (D) tiene una estructura llamada “El Castillo” (consiste en una torre con una compuerta) y, al oriente de ésta, el actual lecho o caja del río San Juan. Cabe mencionar que el Castillo no está al centro de segmento D ni al centro de la presa, sino que está dos veces más cerca del extremo occidental (Tepexpan) que del oriental (Cuanalan).

en medio de éste ni paralelo a la cortina. Una posibilidad es pensar que el diseño original lo ubicaba donde estuvo el antiguo cauce del río San Juan. La figura 3 permite imaginar un curso hipotético del río San Juan derecho (sin la desviación al poniente que vemos hoy) y que habría pasado justamente por en medio del segmento central (“D”) de la presa. De hecho, el mapa de la *Relación Geográfica (RG)* de la región de 1580 —único mapa histórico que muestra el escenario hidráulico del sitio de la presa antes de su construcción en 1630— provee evidencia que favorece esta hipótesis. Este mapa (figura 6) muestra tres cauces que corrían por el lugar donde está la presa; dos de dichos cauces confluyen poco antes del puente de Cuanalan, mientras que el río formado por esta primera unión se junta con el tercero frente al pueblo de Tepexpan. Esta red hidráulica cambió completamente durante la construcción de la presa. Aunque fue inevitable que los tres cauces confluyeran arriba de la presa, parece que los ingenieros no habían planeado bien la disposición

de los cauces porque la presa está orientada a recibir el agua de esta afluencia desde el cauce central, mientras que en la actualidad recibe el agua del cauce occidental. Este fallo en el diseño de la presa pudo haber resultado del hecho de que al momento de planearla y empezar el trabajo, a finales de 1629 y principios de 1630, toda la planicie estaba anegada por las inundaciones recientes. Entonces, si la presa fue construida desde sus extremos hacia el punto más profundo —eso para no fallar en definir la altura óptima de la presa— cuando se llegara al segmento “D”, ya se habrían secado las aguas y pudieron ver mejor la ubicación ideal de éste. Sea la razón de esto, suponemos que ambos, la ubicación del Castillo fuera del centro de la presa y el giro en sentido contrario a las manecillas del reloj, fueron modificaciones necesarias del plan original para recibir el agua del cauce occidental y no del centro.

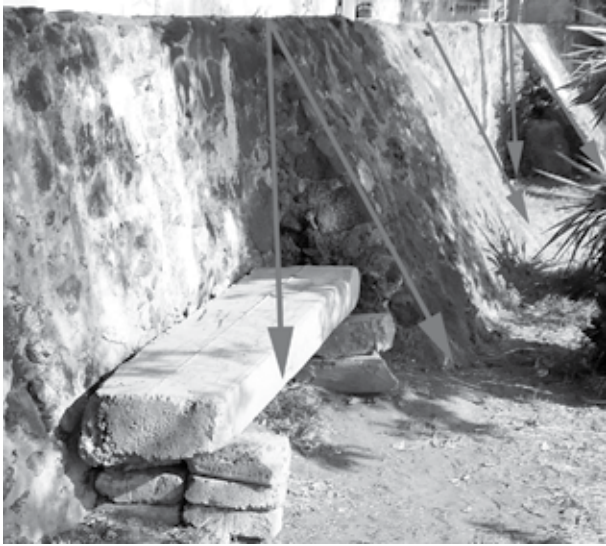
Figura 4. Contrafuertes de la cortina al lado oriental de la presa. Fotografía de Diana Martínez y Bradley Skopyk.

xviii y xx, había una placa de mármol (figura 4) con la inscripción:

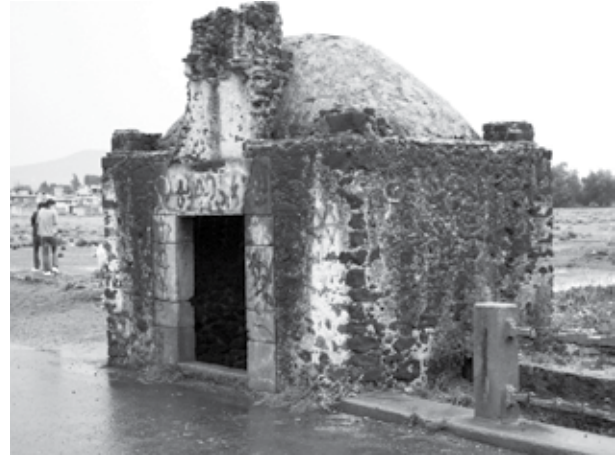
Figura 5. El Castillo de la presa de Acolman. Fotografía de Bradley Skopyk.

Actualmente el interior del Castillo está enterrado y lleno de basura casi hasta la entrada del mismo; es decir, la entrada y la salida de la compuerta están bloqueadas por completo. Al lado oriental del Castillo pasa el río San Juan, cuyo cauce es claramente nuevo, hecho recientemente en el siglo xx. El suelo excavado del cauce nuevo —y que se sigue excavando con la limpieza del mismo— se coloca a las orillas del lecho. Sin embargo en la esquina nororiental del Castillo (es decir, aguas arriba mirando el cauce del río) hay una columna redonda muy grande que sobresale del Castillo (figura 5). Parece como si existiera otra en la esquina opuesta y que está enterrada. Claramente estas dos columnas funcionaron para soportar el Castillo contra la fuerza

del flujo del agua, y también para dirigir el flujo por la compuerta. El puerto de salida —aguas abajo— también se encuentra enterrado, aunque en una imagen del siglo XVIII se observa que era de tamaño modesto, más bien pequeño.

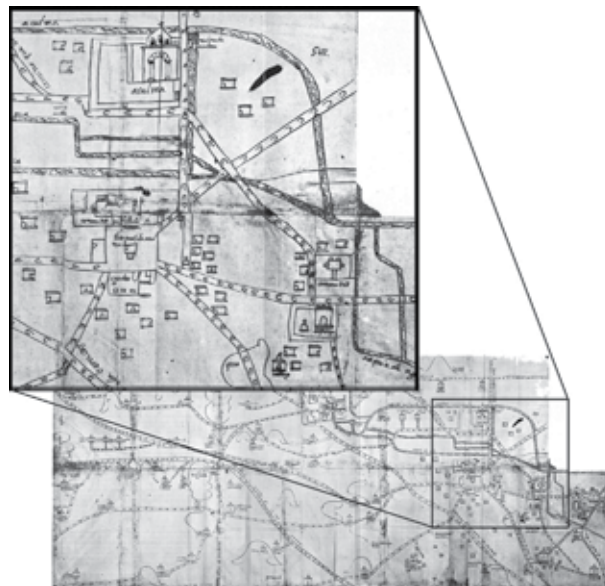
Figura 6. Mapa de la *Relación geográfica de Teotihuacán*, fragmento mostrando la región donde se iba a construir la presa de Acolman. El mapa original se localiza en el Archivo General de Indias (Sevilla). Hecho a pluma, 610 x 1 450 mm. Le falta un trozo de 300 x 175 mm. La versión aquí reproducida es de la “Descripción de los pueblos de Tequizistlan, y Tepexpa y Aculma y San Juan Teotihuacán, y sus sujetos”, en René Acuña, *Relaciones geográficas del siglo XVI: México*, vol. 7 t. 2, México, IIA-UNAM, 1986.

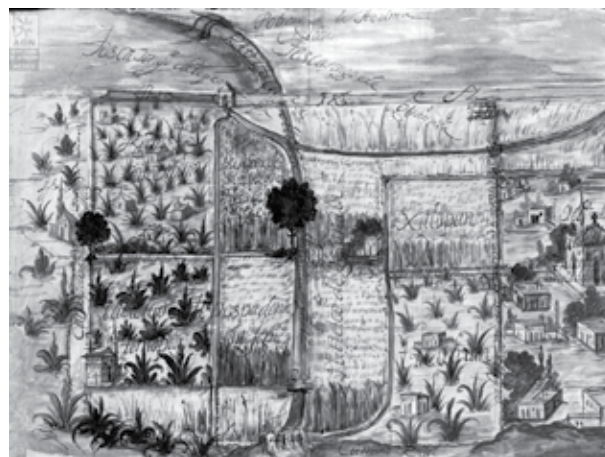
Figura 11. Mapa de Juan del Campo Velarde, medidor nombrado, mostrando los terrenos de Tepexpan, Cuanalan, las corrientes de agua y la presa de Acolman (1727). 45 x 60 cm. AGN, Tierras, vol. 2515, exp. 1, f. 48.

Mapas contemporáneos, como el mostrado en la figura 11, omiten la gran cantidad de árboles y las viviendas que colindaban con el muro de la presa, que quizá fueron una causa más para el deterioro de la cortina, y sólo se pintaron un pequeño número de árboles —principalmente los longevos ahuehuetes— y una gran cantidad de magueyes con valor económico para los indígenas. Los pobladores parece que se adaptaron rápidamente a los cambios en el paisaje, promovidos por la sedimentación y el vandalismo. De Cuevas reporta al virrey (teniendo en mente el mejor interés para la capital y con una postura conservadora) y recomienda ampliamente la renovación de la “magnífica fábrica” de la presa,

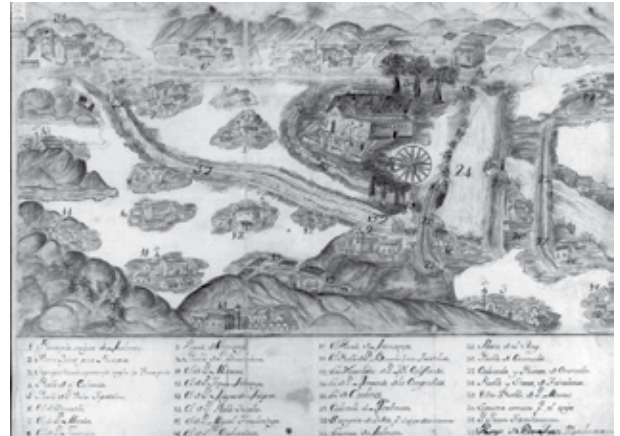
Figura 13. El paisaje idílico de la presa pintado a petición del pueblo de Acolman (1763). 43 x 47 cm, anónimo. AGN, Bienes Nacionales, leg. 1187.

Esta dicotomía está bien representada en las figuras 12 y 13, que muestran de manera muy distinta el patrón hidrológico de la región. En 1761 y 1762, las inundaciones en el convento causadas no por el embalse sino por el río San Juan, instó a que el párroco describiera y dibujara de manera esquemática y enfática dicho evento (figura 12). Relata que ese año el agua aumentó alrededor de 65 cm (tres cuartos de vara) en la iglesia, y al menos dos veces tal medida en el claustro. Los confesionarios flotaban fuera de la iglesia “a pesar de su peso como si fueran boyas”, y cuerpos fueron desenterrados del patio de

la iglesia.⁵³ Por su parte la población indígena de Acolman mandó hacer su propio mapa o pintura de las características hidráulicas del valle bajo (figura 13), mostrando y enfatizando las condiciones dóciles e idílicas del río. En la imagen, tanto la iglesia como el convento se muestran en un valle fértil lleno de milenarios ahuehuetes, poblados y haciendas pintadas en el mismo estilo y armoniosa tonalidad. La presa, el río y el embalse se ilustran bien delimitados y sin problemas de desbordamiento. Los naturales del pueblo presentaron cuatro testigos que declararon que las inundaciones no eran tan comunes. En la memoria viva, sólo un incidente de tal magnitud fue la inundación de 1736. El párroco estuvo de acuerdo con dicha afirmación; sin embargo, destaca que una inundación basta para ser peligrosa y añade que libró la vida de milagro.⁵⁴
