Orígenes de la modernidad arquitectónica en México

Primeros ejemplos de una arquitectura moderna en concreto armado. El quiosco del Bosque de Chapultepec, 1921

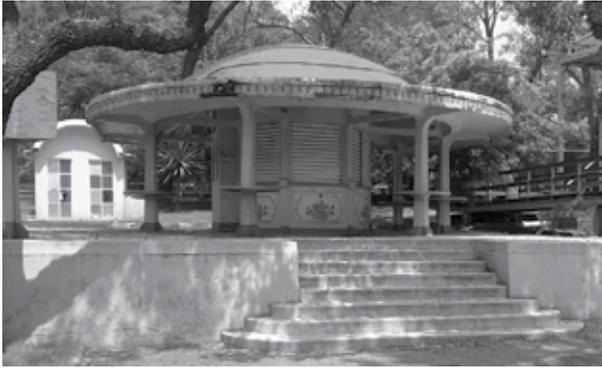
Figura 1. Vista actual del quiosco para ventas en Chapultepec, 2014. Archivo Alejandro Leal.

Descansando sobre una plataforma que nivela la pendiente natural del suelo que limita el borde del lago principal de Chapultepec, el quiosco se levanta apoyado sobre seis columnas sueltas y los muros que albergan al negocio. La plataforma está recubierta de piso de pasta de cemento (piezas de 20 x 20 cm) con patrones coloridos y cenefas perimetrales a la plataforma y al desplante de la caseta de ventas. Los límites de la plataforma están conformados por piezas coladas in situ de terrazo (granito artificial), negociando la transición entre el plano horizontal e inclinado de los costados de la plataforma. Exis-

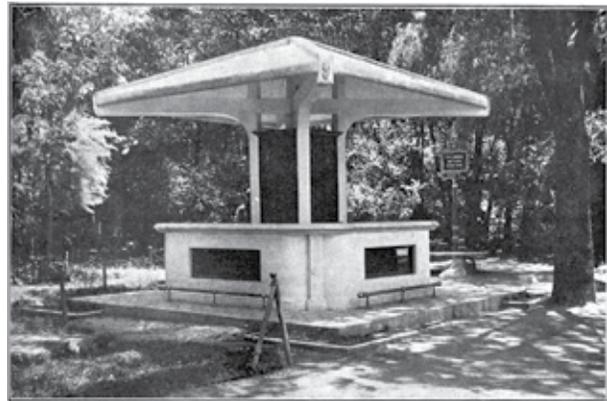
Kiosko para ventas, en la Gran Avenida.

Figura 2. Otro ejemplo de un quiosco para ventas en el Bosque de Chapultepec. Álbum *Obras materiales, 1920-1924*, del gobierno federal, 1924. Archivo Rafael Fierro Gossman.

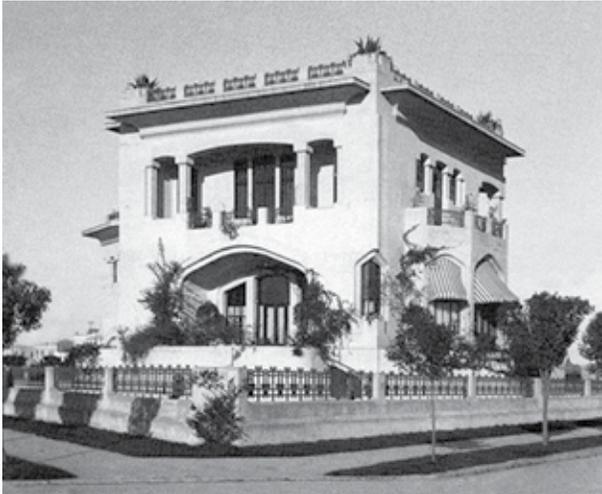
Figura 3. Vista de la casa Boari desde la esquina de las avenidas Veracruz (Insurgentes Sur) y Jalisco (Álvaro Obregón), 1911. Archivo Rafael Fierro Gossman.

cofrado integral, cosa que la pone a la delantera de las aportaciones técnicas y en un estilo que en ese momento se denominaba modernismo (y nosotros catalogaríamos como “Nouveau”).⁹

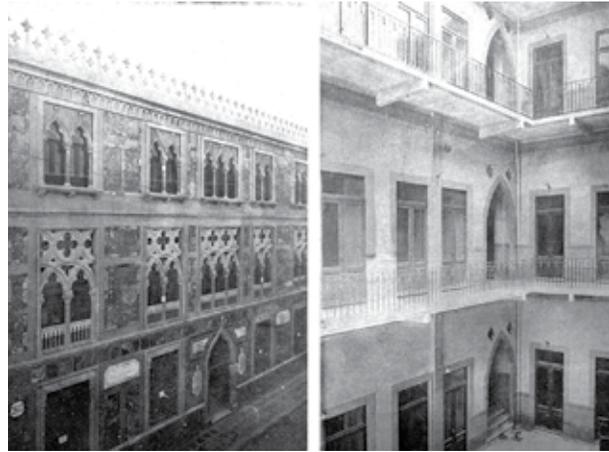
Figura 4. Par de vistas donde se aprecia la fachada ecléctica en estilo veneciano y el patio interior con los pasillos en voladizo de concreto armado. Ejemplo de una arquitectura con rasgos innovadores concebida en las tradiciones vigentes. Fotografías históricas del Banco Agrícola, Hipotecario, Mutualista y de Ahorros, de los arquitectos Nicolás y Federico E. Mariscal Piña, *El Mundo Ilustrado*, 18 de septiembre de 1904.

Pero también se utilizó de otras formas, como fue el caso del edificio para el Banco Agrícola, Hipotecario, Mutualista y de Ahorros, de Nicolás y Federico Mariscal (1904-1905), donde gran parte de los muros y pasillos en voladizo se construyeron utilizando esta tecnología, lo que marcó un precedente en su utilización. Pero más allá de ciertos

elementos como los pasillos en voladizo, como un todo, no logró condensar el adelanto tecnológico en uno expresivo.

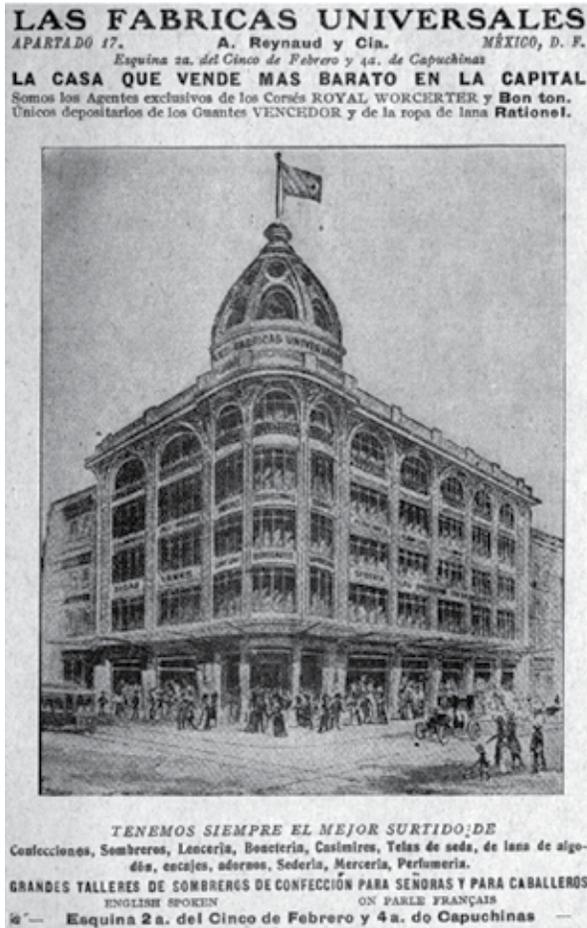
Figura 5. Las Fábricas Universales. Guillot, México. Atlas de bolsillo.

Otro ejemplo significativo fue el edificio de las Fábricas Universales, del arquitecto francés Eugène Ewald, construido por el ingeniero Miguel Ángel de Quevedo (1907-1908), el cual manifiesta una evolución más equilibrada entre el adelanto tecnológico y la expresión estética del edificio; a través de una clara modulación estructural se implementó el sistema constructivo a base de marcos rígidos de concreto armado, otorgando una inusitada ligereza y transparencia al edificio, cualidades más que acertadas para la exhibición y venta de mercancías, convirtiéndose en un gran aparador.

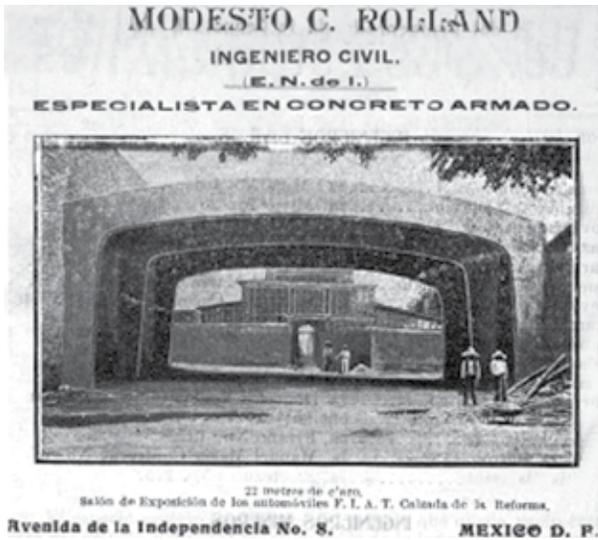
Figura 6. Publicidad del ingeniero Modesto C. Rolland que muestra la sala de exhibición de Fiat en Paseo de la Reforma. Revista de Ingeniería, núm. 15, 1915. Archivo Histórico del Palacio de Minería.

Un caso aislado de este periodo trágico que vale la pena rescatar sería la estructura a manera de hangar diseñada por el ingeniero Modesto C. Rolland para un concesionario de automóviles Fiat en el Paseo de la Reforma en la ciudad de México en 1913.

Lo vanguardista de la estructura es innegable, pues se compone de tres marcos de concreto armado, con 22 metros de claro.

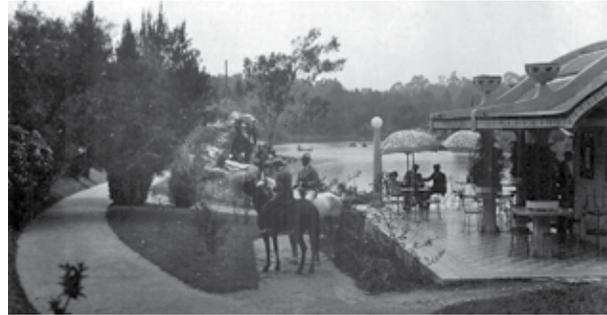
Figura 11. Vista donde se aprecian los macetones arriba de la cubierta, así como los globos de las luminarias. En las mesas se observan unas macetas hoy en día desaparecidas. También se puede ver la relación original del edificio con los andadores que conducen a las grutas y que forman el borde del lago. Fotografía *La ciudad de México en el tiempo*.

y las vistas a la sombra. Las esbeltas columnas que reciben el peso de la cubierta están reforzadas con traves de liga, las cuales estabilizan toda la estructura al conectar las columnas con el cuerpo de ventas. La cubierta tiene una trabe de borde y una serie de traves transversales resueltas hacia arriba, otorgándole una tectónica particular y sirviendo de apoyo a unos macetones (ahora desaparecidos).

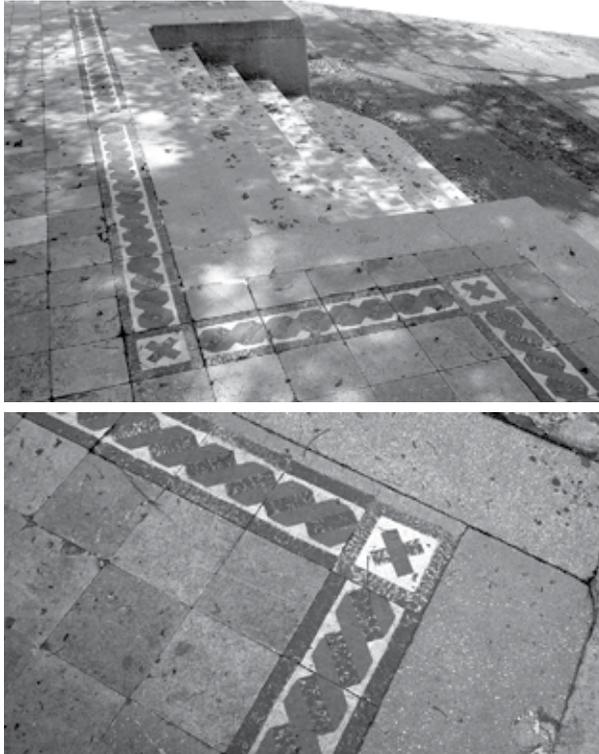
Figura 12. Detalle de pavimentos de pasta en plataforma de desplante y el perímetro de terrazo, 2014. Archivo Alejandro Leal.

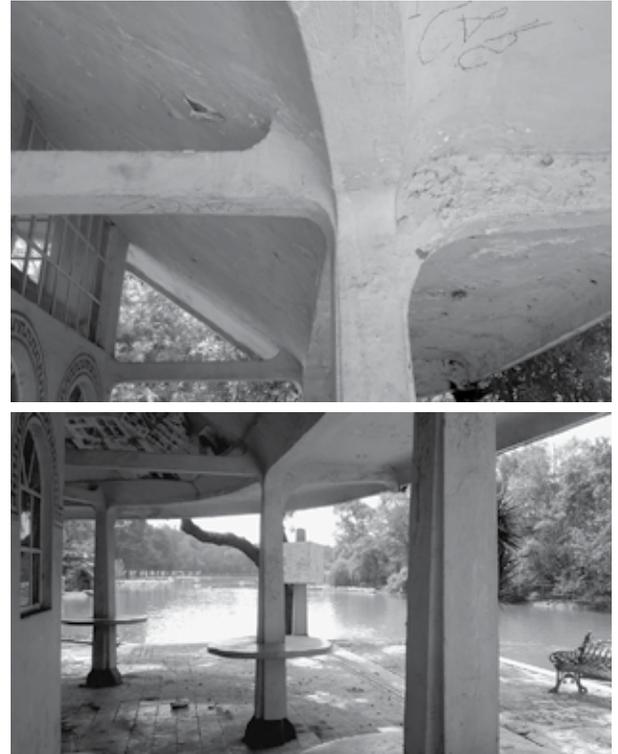
Figura 13. Detalle de columnas y traves de liga, 2014. Archivo Alejandro Leal.

Las columnas realizadas en concreto armado tienen una forma dúctil que arranca en forma de cruz y progresivamente se va afinando para terminar en una sección cuadrangular de proporciones esbeltas. Las columnas, además de soportar el peso de la cubierta, sostienen mesas circulares. Dichas mesas circulares están realizadas en terrazo. La plataforma presenta una escalinata, también construida en terrazo, que baja y conecta la plataforma con el camino que circunda al lago y que lleva a las grutas. Desde la posición privilegiada del quiosco se alcanza a ver buena parte del lago, y la vista remata en el Castillo de Chapultepec.

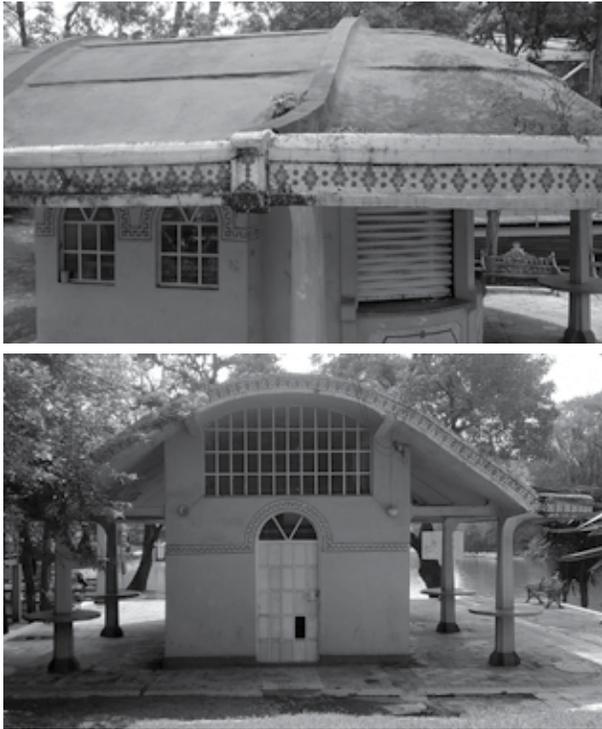
Figura 14. Detalle de cubierta y vista posterior, 2014. Archivo Alejandro Leal.

Es de especial interés la cubierta, que también toma una forma dúctil, propia del material con que está construida, y a manera de paño cubre la caseta de ventas y se extiende sobre las columnas, generando una extensa marquesina a través de un voladizo. Este espacio cubierto, pero abierto, fue destinado originalmente para albergar pequeñas mesas para que se sentaran a consumir los productos adquiridos y al mismo tiempo gozar del entorno

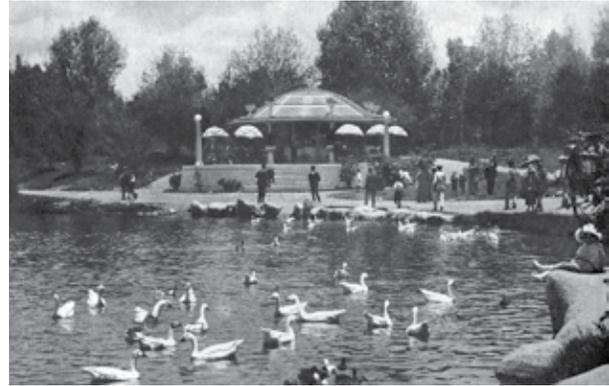
Figura 15. Fotografía del álbum *México*, 1925, del periódico *Excélsior*, 1924. Fotografía de A. González. Archivo Rafael Fierro Gossman.

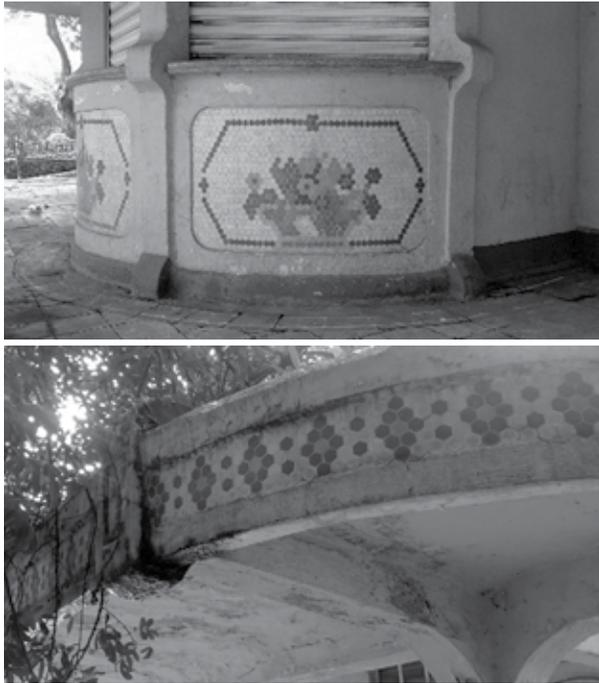
Figura 16. Detalles de mosaicos hexagonales, 2014. Archivo Alejandro Leal.

Un detalle y material peculiar es la aplicación de mosaicos hexagonales en el borde de la cubierta a través de una cenefa y a manera de tableros en los muretes debajo de la barra/mostrador de la caseta, ambos con motivos florales.

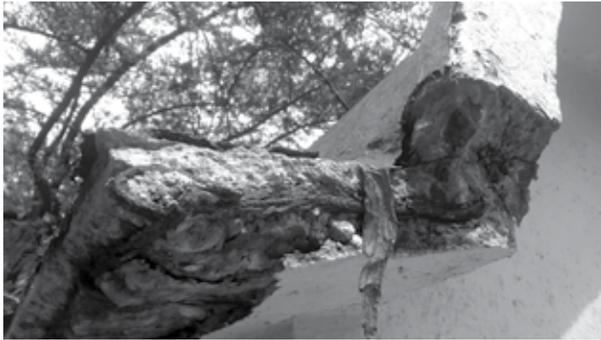
Figura 18. Deterioro de la losa de concreto. 2014. Archivo Alejandro Leal.

El edificio requiere de mantenimiento preventivo urgente, pues se está deteriorando rápidamente. La cubierta de concreto armado en partes tiene la varilla expuesta, así como crecimiento de vegetación. Diversos detalles originales del mismo, como los moldeados en concreto, los pisos de pasta y mo-

saicos hexagonales, están en peligro de desaparecer. No obstante, aún no presenta daños estructurales de importancia.

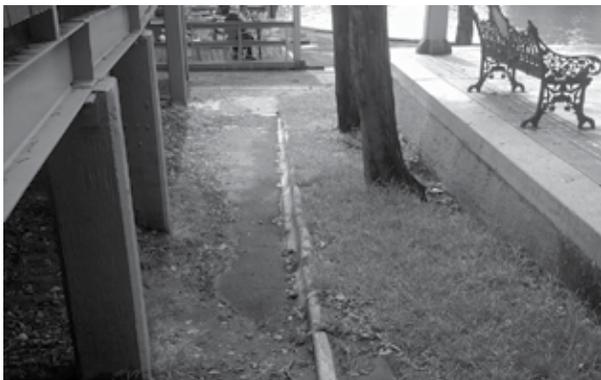
Figura 19. Proximidad y mala relación con el módulo comercial de la librería; se aprecian restos del antiguo andador, 2014. Archivo Alejandro Leal.

La construcción reciente de unos módulos de servicio (sanitarios, vigilancia, cafetería y librería) contiguos a la Avenida de las Grutas, destruyó la relación original que tenía el quiosco con su entorno, dejándolo aislado y olvidado detrás de estos nuevos equipamientos. Resulta sorprendente que no se haya pensado en su reacondicionamiento como

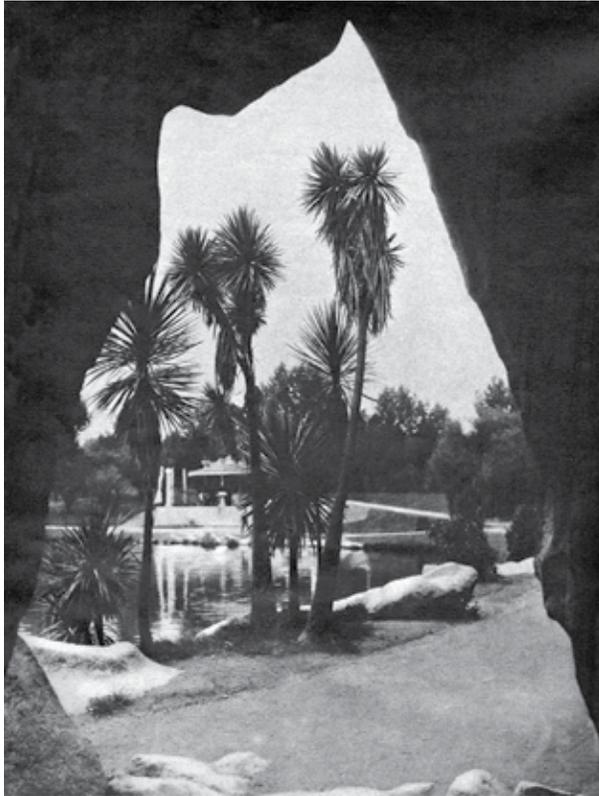
Figura 22. Vista del quiosco desde las grutas. Fotografía de A. la Rochester, 1925. Archivo Rafael Fierro Gossman.
