Si las paredes hablaran... algunas modificaciones arquitectónicas al Museo Nacional

Palabras clave: Museo Nacional, arqueología histórica, Moneda 13, modificaciones, Casa de Moneda.

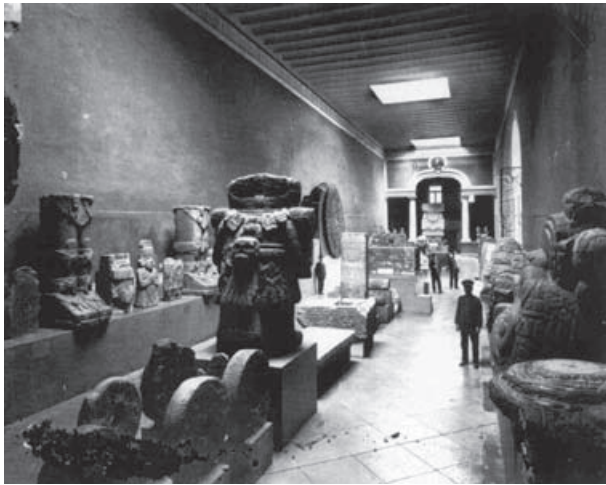
Figura 1. Esta inspiradora e impactante Galería de Monolitos del Museo Nacional sufrió grandes y drásticos cambios dentro de su función; de sala de volantes de la Casa de Moneda a espacio emblemático y reconocido internacionalmente y de ahí su trascendental nombre; su “modernización” en 1969 con niveles de utilización y destrucción de su visual original, a bodega de espacios mal resueltos por un inoperante Plan Maestro avalado por el INAH y una exhibición malograda de la Cuenca Pacífica y usos diversos. Colette Almanza Caudillo. “Arqueología de un proceso museográfico: La Galería de los Monolitos del Museo Nacional”, tesis de licenciatura en Arqueología, México, INAH, 2009. El Plan Maestro ha ido variando con los años y no existe oficialmente en el archivo de la CNMH.

La hermosa y representativa arquitectura de Moneda núm. 13, Centro Histórico de la Ciudad de México, sugiere muchos interrogantes, algunos son más fáciles de responder que otros.¹ Un edificio con tantas facetas de historia y funciones, difícil de expresar en un solo artículo, por lo que nos centraremos en su etapa de Museo Nacional y la pretensión, no ejecutada, de modificar drásticamente su espacio en 1932 (figura 1).

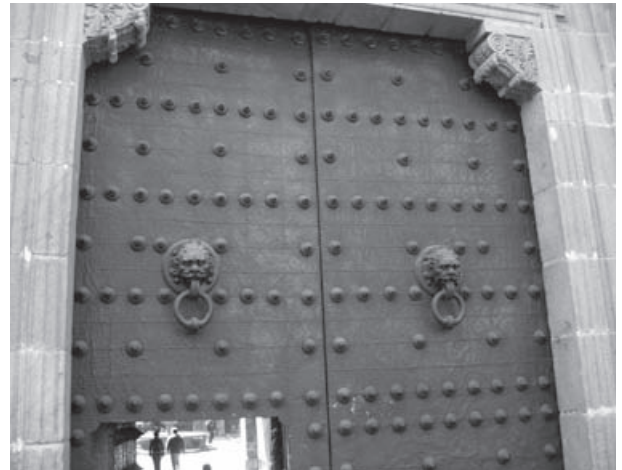
Figura 4. Parte de las dos hojas que conforman el portón, con los remaches, aldabones y el acceso cotidiano por la pequeña puerta. Fotografía de Elsa Hernández Pons.

Cuando en 1850 se traslada la producción monetaria a la calle del Apartado núm. 13, su nueva sede hasta 1972, llevándose todo su contenido (archivos, maquinaria, talleres, etc.), queda sólo el excelente portón como testigo silencioso de su función como Casa de Moneda (figuras 4 y 5): una puerta de madera labrada de dos hojas con una contrapuerta más pequeña y su recubrimiento, poco usual, de grandes remaches metálicos.

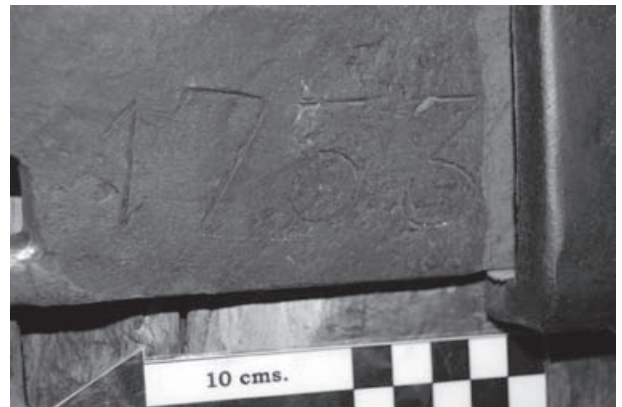
Figura 5. Detalle del aldabón grabado con la fecha 1733.

El gran y pesado portón, todavía en funcionamiento, utiliza las dos llaves originales para abrir y cerrar todos los días, por el personal de vigilancia del INAH (figura 6). En la hoja interior de la puerta se aprecia —en el aldabón que la cierra arriba— la de la solidez necesaria para proteger los caudales que en él se guardaban⁷, sin embargo aún para el año de 1545 la casa de Cortés continuó siendo usada para la acuñación (González, 1997: 89). Para 1570, durante el gobierno del virrey Martín Enríquez de Almanza, dieron comienzo las obras de construcción de la segunda Casa de Moneda bajo la dirección del maestro Miguel Martínez, obrero Mayor de las Casas Reales. Es posible que en 1571 hayan quedado concluidas las obras, trasladándose la Casa de fundición y la antigua Casa de Moneda al nuevo edificio (AGI, Contaduría Real 675).

fecha de 1733, año de terminación del edificio virreinal. Sobre el arco de entrada se tiene un texto detallado sobre la fachada (anexos 1 y 2), con la información puntual de sus orígenes como la Casa de Moneda de la Nueva España (figuras 7 y 8) y las modificaciones necesarias al ser Museo Nacional y, posteriormente, Museo Nacional de las Culturas.

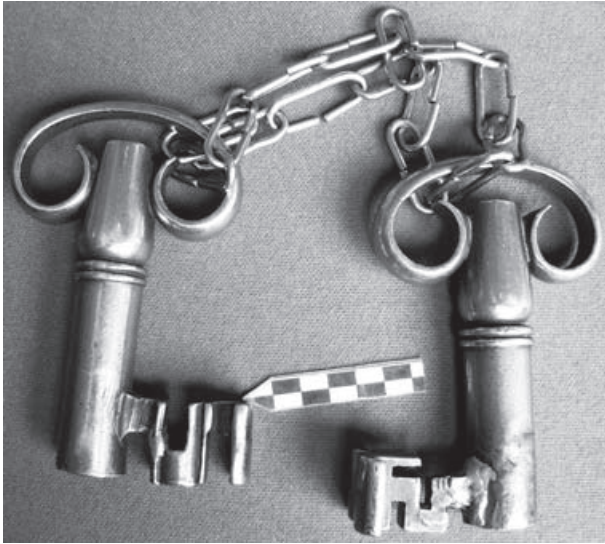
Figura 6. Llaves de la puerta del edificio de Moneda 13, cuyo mecanismo todavía está en uso; data de 1734.

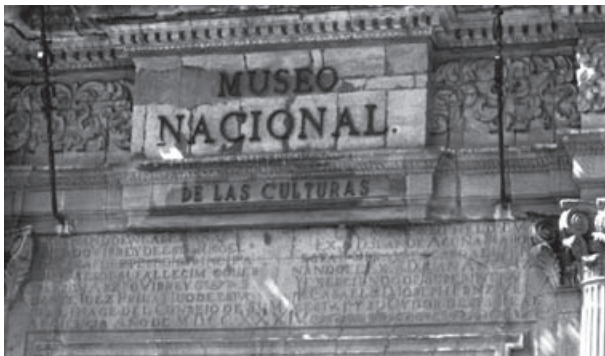
Figura 7. Texto inicial; cubre todo el enmarcamiento de los arcos de la fachada fechada en MDCCXXIV en el reinado de Felipe V; se observa también un texto superior, colocado en 1865: "MUSEO/ NACIONAL", y el añadido de 1965: "DE LAS CULTURAS"; son de los pocos agregados a la fachada original de la segunda Casa de Moneda.

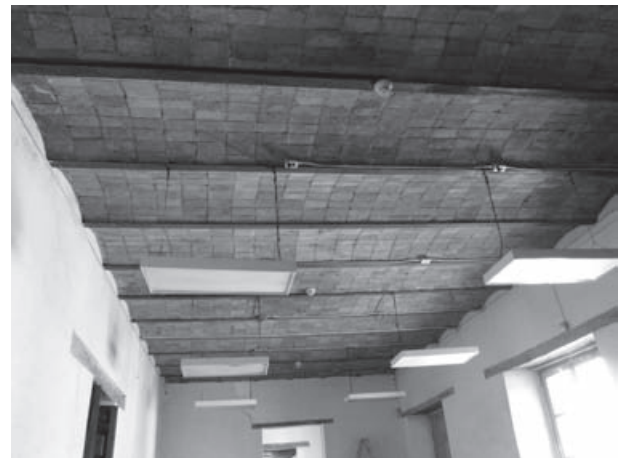
Figura 14. Los techos de vigueta y bovedilla presentes en muchos espacios del inmueble; con los trabajos de 2009-2014 se han cubierto con argamasa blanca los ladrillos, sin razones históricas reales. Fotografía de Elsa Hernández Pons.

Para ampliar otros espacios y con materiales novedosos, en 1920 se hizo una intervención mayor, sustituyendo los terrados y vigas de madera en muchas partes del edificio por vigueta y bovedilla, innovación tecnológica de la revolución industrial, que se trajeron a México entre finales del siglo XIX y principios del XX, y se da toda una nueva corriente arquitectónica, que permea en toda la arquitectura del periodo porfiriano de México (figuras 13 y 14).

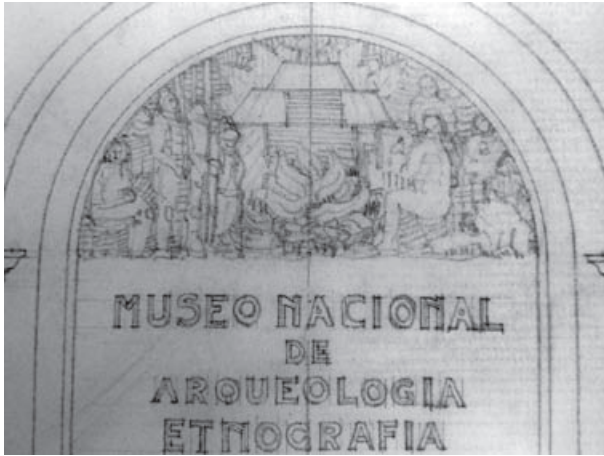
Figura 17. Detalle del proyecto para nuevo diseño del Museo Nacional de Arqueología, Etnografía e Historia, con un boceto en la parte superior, destacando un sentido nacionalista al presentar a grupos indígenas y basamentos piramidales, en Moneda 13. AHMNA, plano 18. Fotografía de Elsa Hernández Pons.

El trabajo de archivo en el AHMNA nos permitió conocer y hasta apoyar en su clasificación y descripción, con una colección muy interesante de algunas propuestas que no se realizaron, y que hubieran cambiado drásticamente la construcción, como el trascendente proyecto del ingeniero Alberto J. Pani de 1932,²⁰ que pretendía techar el patio para ampliar los espacios de exhibición (figuras 16-18), colocando además un entramado de block de vidrio, similar a lo que podemos observar hoy en la Tesorería de Palacio Nacional (figura 19) hecha en 1926. No se tiene en el AHMNA ningún texto que soporte el juego de planos localizados, pero aún así consideramos importante darlo a conocer por la relevancia que tiene para el estudio de este inmueble.

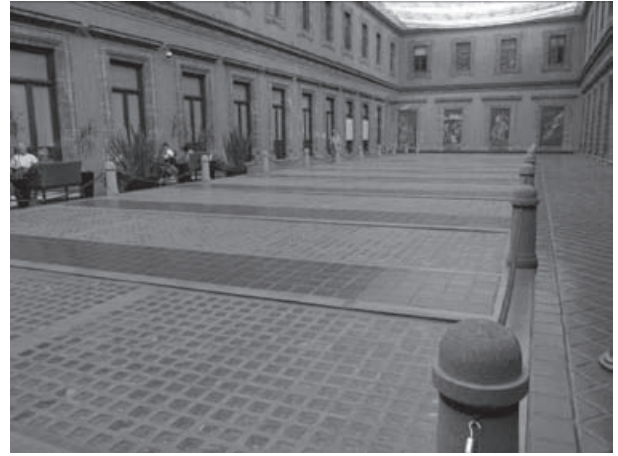
Figura 19. Techo de la Tesorería de Palacio Nacional actual, que combina franjas de piso de barro rojo y áreas de bloques de vidrio, supuestamente resistentes, con un pasillo perimetral en todo el espacio, y que permiten, una iluminación amplia al espacio o cuarto inferior. Hoy en día se evita que el público camine sobre este sistema. Fotografía de Elsa Hernández Pons, 2014.

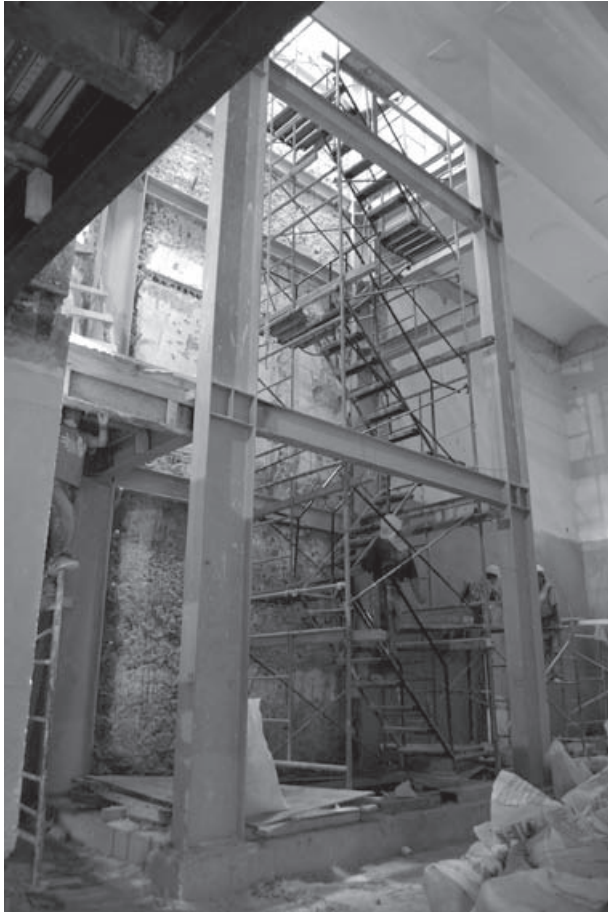
Figura 20. Proceso de intervención del espacio de Monolitos para introducir un elevador en 2008; a los 3 m se localizó un piso de estuco azteca, correspondiente al Palacio de Moctezuma. Se realizó en un pequeño tragaluz anterior reducido, lo que obligó a destruir la cimentación virreinal del muro de carga. Fotografía de Elsa Hernández Pons.

pesar del inconveniente que significaba no incluir tecnologías modernas; desafortunadamente dicho razonamiento no fue considerado por el INAH y en 2008 se colocó un montacargas-elevador, acarreando así la inevitable alteración del subsuelo, ya que al instalarse —y pese a toda la “tecnología de punta” prometida— se rompió un piso estucado, correspondiente a la plataforma de las Casas Nuevas de Moctezuma, aparte de no facilitar el acceso a discapacitados (figuras 20 y 21)

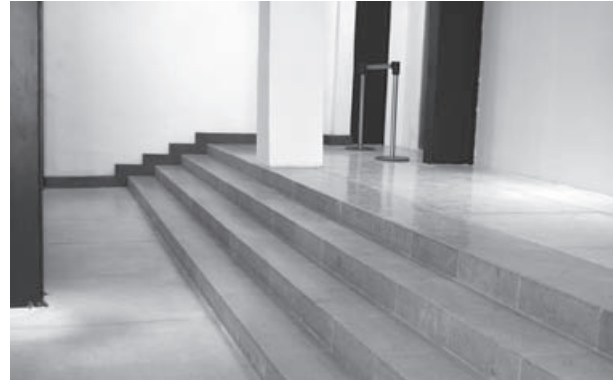
Figura 21. Imagen que muestra la obra ya concluida y los cuatro escalones o peldaños, sin pasamanos para el acceso de discapacitados. Irónicamente, el argumento para colocar dicho elevador sería para dar servicio a imposibilitados y movimiento de colecciones; no tiene rampa, sino cuatro escalones. Fotografía de Elsa Hernández Pons.

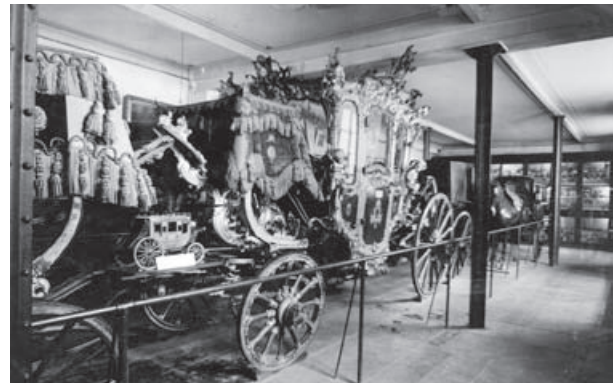
Figura 22. Salón de Carruajes de la Sala de historia del Museo Nacional; imagen retomada de Luis Castillo Ledón, *op. cit.*; durante las excavaciones encontramos el arranque de las seis columnas lisas con remaches, que se pueden visualizar en esta imagen.

Volviendo al plano de 1896, en algunas de sus modificaciones observamos ya la mayoría de áreas y las grandes intervenciones para ampliar los espacios. Muchas ocurrieron en la planta baja, lo que significó reforzar la estructura con vigas metálicas en los techos y utilizar delgadas columnas metálicas a las que ya nos hemos referido, como en la Sala Introdutoria y el Salón de Carruajes de Historia, área muy visitada por encontrarse la carroza —traída desde Europa— para la emperatriz, y que hoy en día forma parte de los acervos del Museo Nacional de Historia (figura 22).

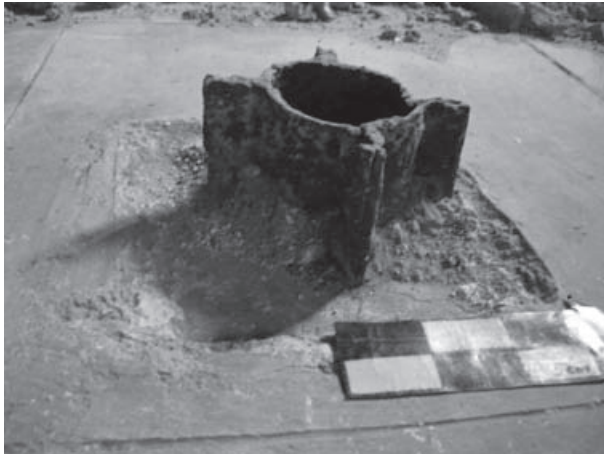
Figura 23. Columna recortada en su base, para introducir un nuevo piso dentro de Moneda 13. Elsa Hernández Pons y Braulio Pérez Mora, "Columnas metálicas en la arquitectura de Moneda 13", en prensa. Fotografía de Elsa Hernández Pons.

mismas, proporcionando una prueba total de su uso y existencia (figura 23) y corroborando así el uso y ubicación de ese espacio; la arqueología histórica fue primordial en este lugar. Las columnas del salón introductorio, colocadas hacia 1920 fueron cubiertas en 1965 y en 2010 volvieron a resurgir; son dos bellas columnas de metal con diseños florales que además de soportar los muros retirados, tienen una elegancia y detalles ornamentales que fácilmente podemos fechar como siglo XIX (figura 24).

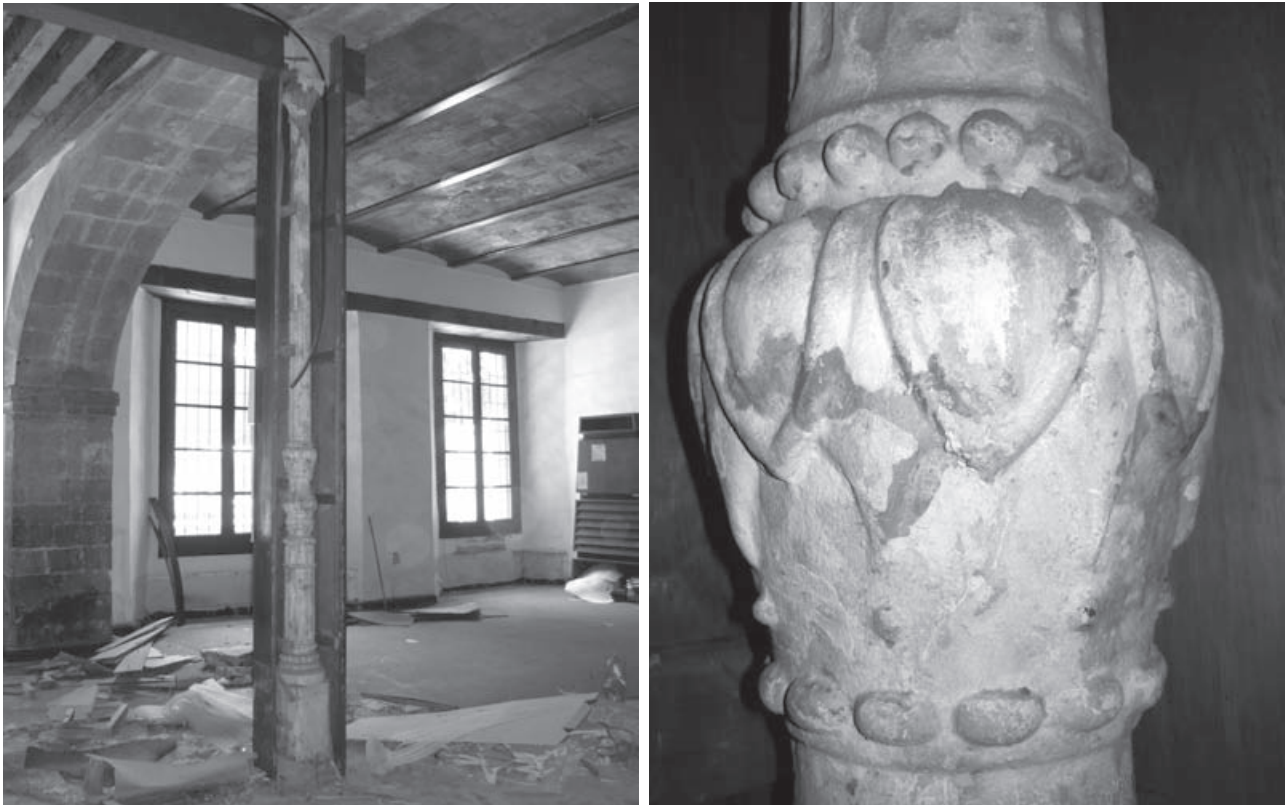
Figura 24. Columna metálica del salón introductorio del MNA y acercamiento de la misma, durante el proceso de liberación por los arquitectos del MNC, muchos años ocultas por decisiones administrativas. Fotografías de Elsa Hernández Pons.

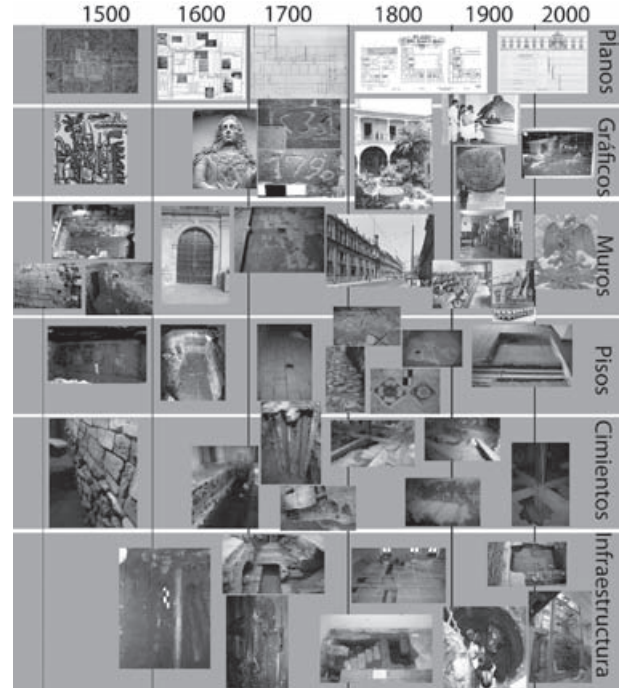
Figura 27. Gráfica que sintetiza las modificaciones o alteraciones que ha tenido el predio a lo largo de su historia. Elaborada por Colette Almanza C., Israel Pérez Quesada, Elsa Hernández Pons, Proyecto de Arqueología, MNC.

Museo Nacional y que deberían mantener los museos mexicanos, resaltando la identificación propia de la que debemos sentirnos orgullosos, y a la vez custodios de su futuro (figura 26), y un cuadro cronológico que proponemos para el espacio de la Sala de Sitio que nos muestre —dentro de una secuencia cronológica— las diversas modificaciones que tuvo el predio en casi 500 años de uso y reuso (figura 27).
