ARQUEOLOGIA COLONIAL EN EL EX-CONVENTO DE SAN JERONIMO

Ramón Carrasco Vargas

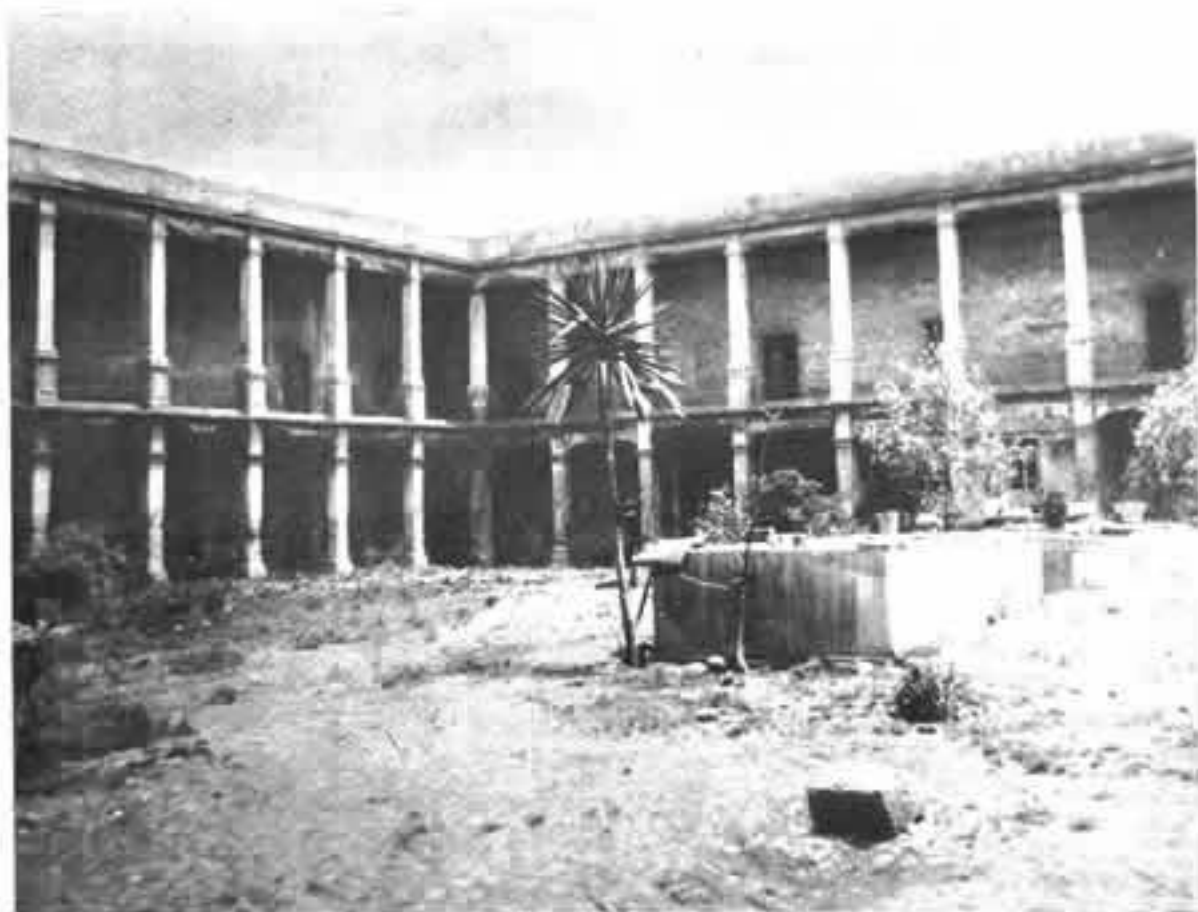
Fotografía de principios de siglo que muestra el claustro antes de su degradación.

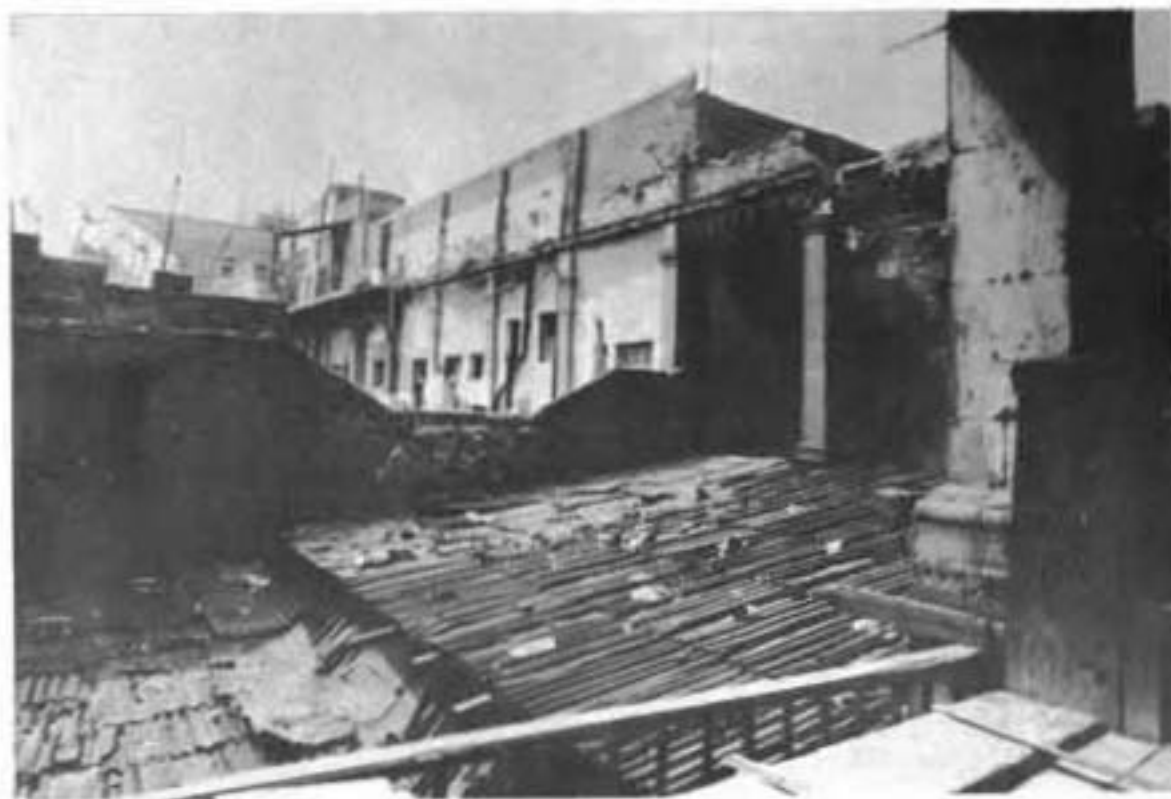
Aspecto que presentaba el claustro antes de los trabajos de restauración y reconstrucción.

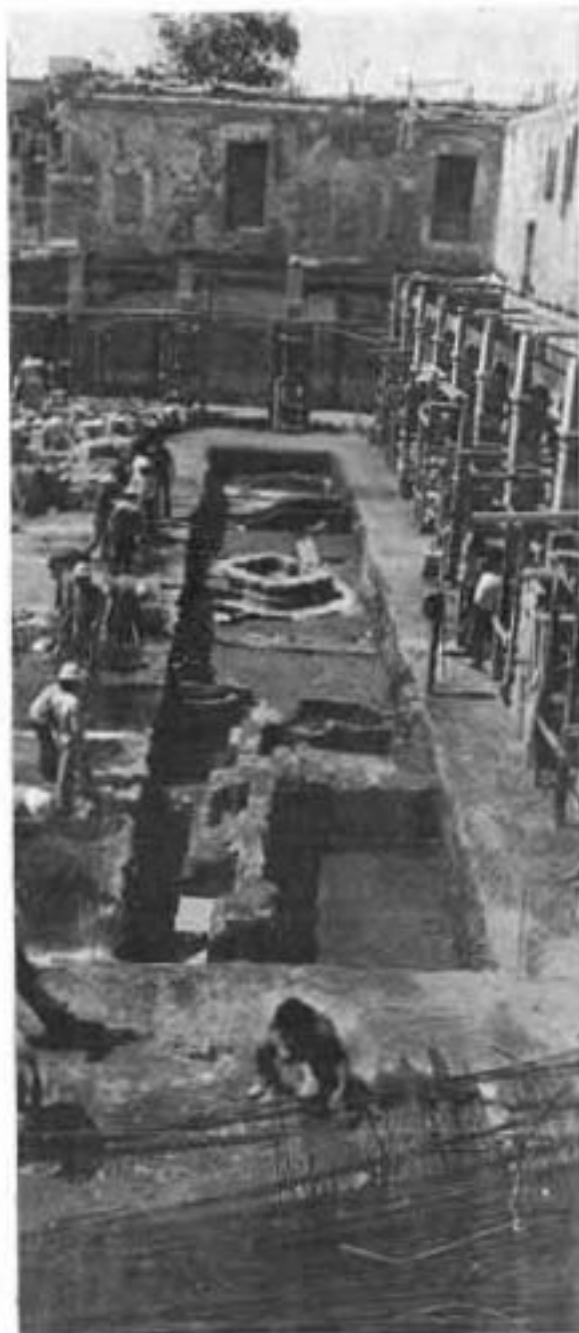
Trabajos arqueológicos en el sector Este del claustro, durante la segunda temporada de excavaciones.

cala perimetral se iniciaron los trabajos sujetos siempre a las necesidades inmediatas de la obra; se comenzó por explorar las celdas de las cuatro crujías del gran claustro, siguiendo un sistema de calas, pozos y, en caso necesario, excavación extensiva. Se continuó con la exploración del patio encontrándose la casi totalidad de la estructura del convento primario antes de su demolición parcial. A la fecha se tiene elaborado el plano de esta construcción la cual era totalmente desconocida y de la que se tenían datos muy aislados.

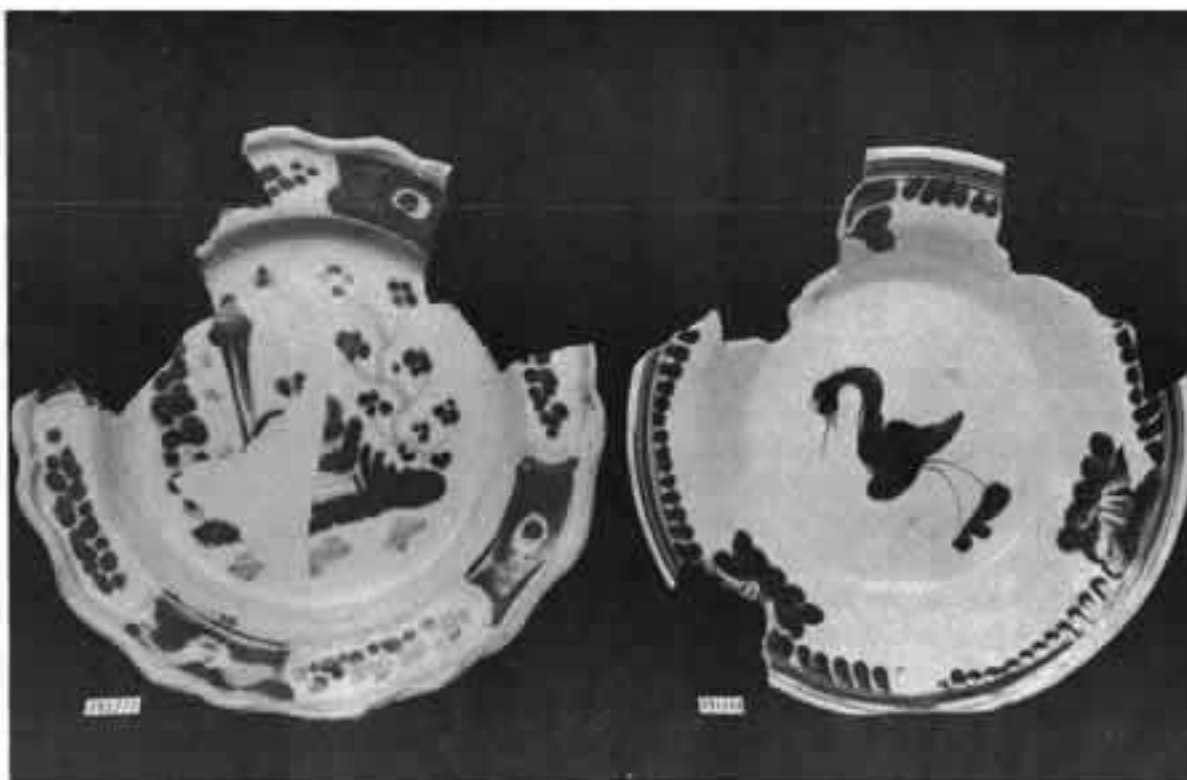
Cerámica vidriada de Puebla procedente de las excavaciones realizadas en el claustro.

extramuros está formado por la demolición del mismo edificio. Estos rellenos que corresponden a depósitos secundarios, contenían gran cantidad de cerámica en sus variantes de vidriana doméstica y talavera, así como porcelana oriental de los siglos XVI a XVIII, europea y mexicana de los siglos XIX y XX. También se recuperaron metales, vidrio, madera y restos óseos de animales, junto con trescientas monedas de distintas épocas.

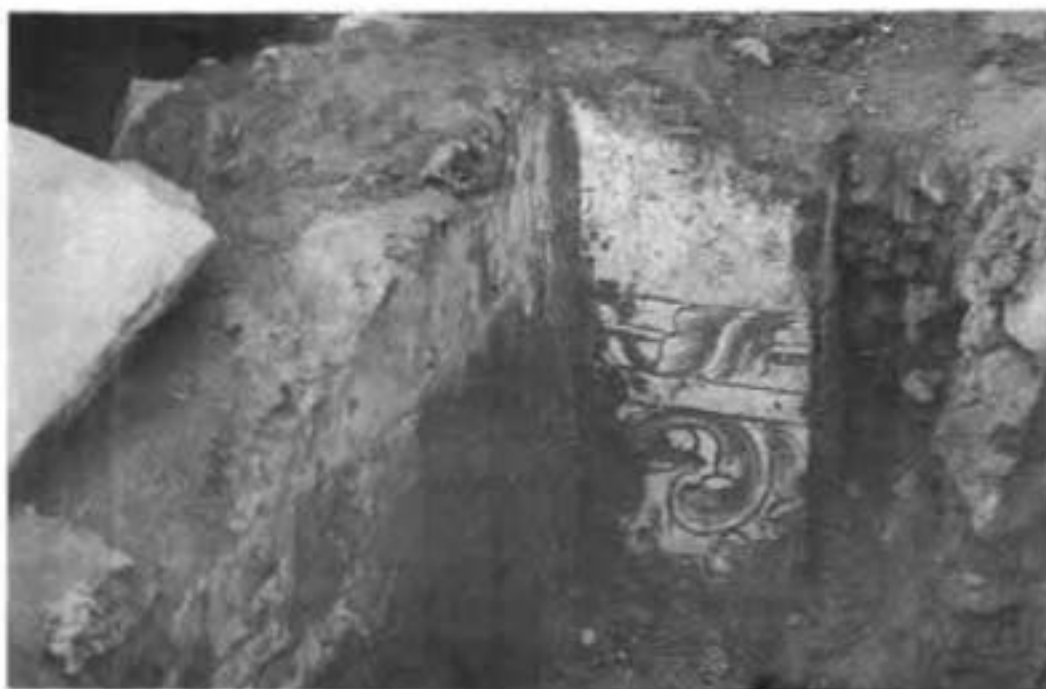
Decoración mural en los restos de un muro de las celdas de la primera construcción.

Otra parte importante de los trabajos realizados, es el rescate de 51.69 metros de pintura mural de los siglos XVII y XVIII, pintura que formaba parte de la decoración de las celdas y habitaciones.
