ARCHIVO HISTÓRICO MUNICIPAL

PROYECTO DEL ARCHIVO HISTÓRICO MUNICIPAL

PROYECTO DE INTERVENCIÓN

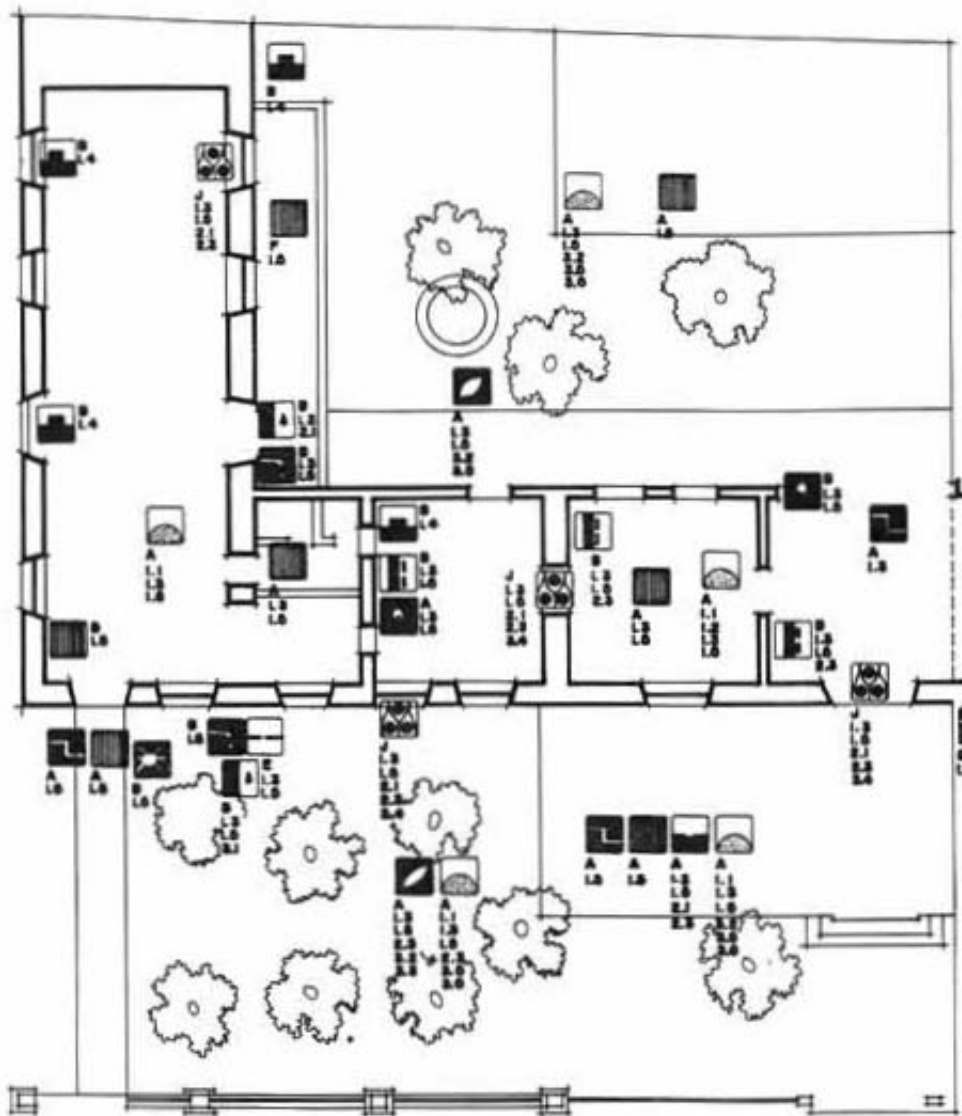
Plano de deterioros

CODIGO DE DETERIOROS

- Acumulación de basuras
- Alteración en carpintería
- Alteración en herrería
- Agresado por construcción contemporánea
- Demure de núcleo
- Desgregación de núcleo
- Remates faltantes
- Desgregación de aplastados
- Instalación eléctrica aparente
- Instalación hidráulica aparente
- Alteración por factores humanos
- Alteración por factores biológicos
- Fisuras
- Fractura o grieta
- Humedad por contacto
- Humedad por absorción
- Humedad por capilaridad
- Vano tapiado
- Alteración en niveles originales
- Desgregación de pisos
- Hundimiento de pisos

- 1 Factores humanos
- 1.1 Depósito de basura
- 1.2 Excremento humano
- 1.3 Abandono y falta de mantenimiento
- 1.4 Tapiado de vano
- 1.5 incuria
- 2 Agentes naturales
- 2.1 Intemperización
- 2.2 Sismo
- 2.3 Acción del tiempo
- 3 Agentes biológicos
- 3.1 Algas, hongos y líquenes
- 3.2 Pastos ratos
- 3.3 Arbustos
- 3.4 Insectos
- 3.5 Roedores
- 3.6 Animales menores
- 3.7 Animales mayores

ELEMENTOS O AREA AFECTADA

- A Piso interior
- A' Piso exterior
- B Muro
- B' Zócalo
- C Pilastra
- C' Columna
- D Arco
- D' Dintel
- E Remate
- F Entorno inmediato
- G Entorno mediato
- H Cubierta
- I Puerta
- J Ventana
- K Reja
- L Contrafuerte
- M Acueducto

A través del análisis visual y del estudio de los levantamientos de deterioros, se pudo establecer que el inmueble presentaba una gama amplia de alteraciones que iban desde la presencia de rellenos y sedimentos de materiales, acumulación de escombros y basuras, invasión de elementos vegetales (pastos y arbustos), hasta los deterioros mayores tales como humedades, disgregación de materiales constitutivos de estructura y de elementos accesorios, transformaciones de espacios y niveles originales, entre otros. A estos deterioros, se sumaban tal vez los más

graves y que más habían dañado al monumento: los daños provocados por la incuria humana. (plano no. 1)
