# Los intentos por una arquitectura antisísmica en Santiago de Guatemala en el siglo XVIII

La arquitectura colonial guatemalteca sufrió los embates constantes de los terremotos hasta que, en la primera mitad del siglo XVIII, el arquitecto Diego de Porres planteó una serie de soluciones para mitigar el efecto de sismos en los edificios. En este artículo analizamos tales soluciones y los resultados antisísmicos alcanzados.

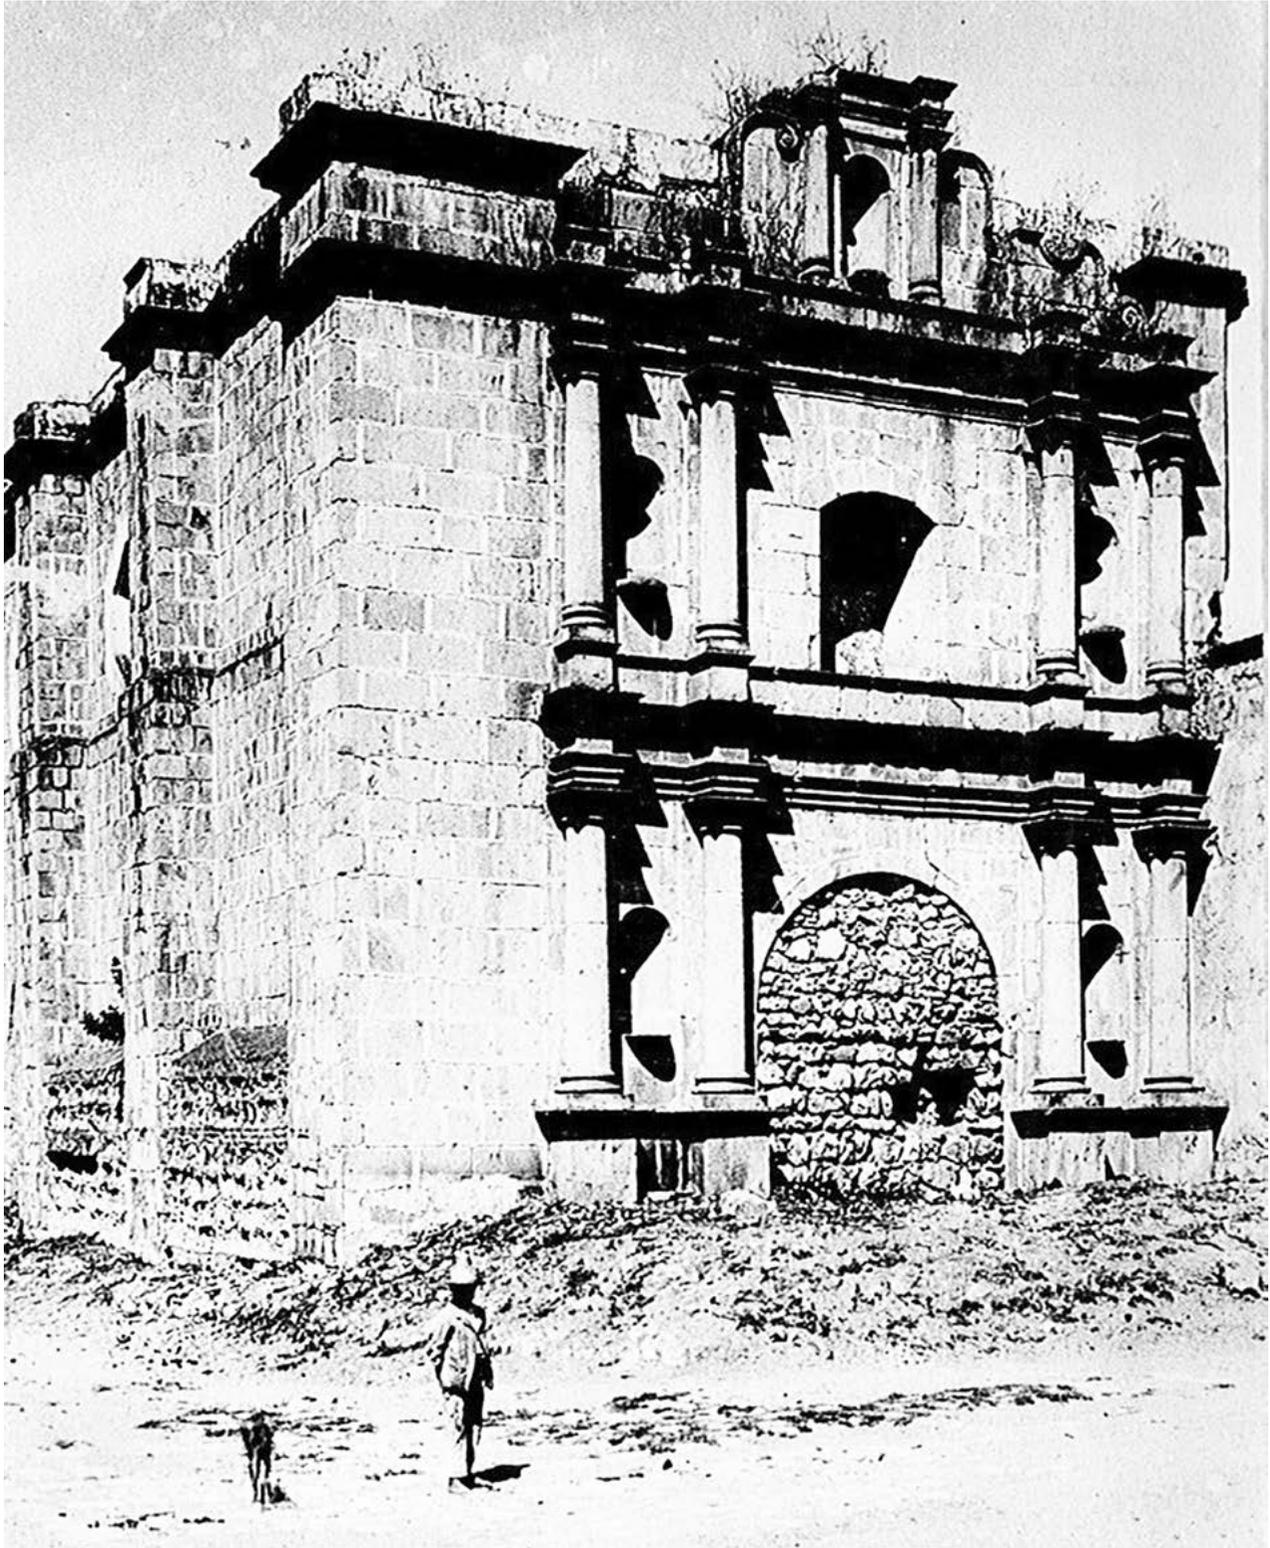
Figura 1. Fachada de Capuchinas a finales del siglo XIX. Fotografía del Archivo del Centro de Investigaciones Regionales de Mesoamérica (CIRMA).

Llama la atención que, por el contrario, Kelemen no haya estudiado las soluciones de los edificios de Diego de Porres, con sus gruesas columnas y sus bóvedas rebajadas, que es uno de los elementos clave en la resistencia de los edificios; es más, no hizo ninguna referencia a edificios fundamentales como la Escuela de Cristo o Capuchinas, quizá porque no seguían el parámetro requerido por los historiadores del arte tradicionales para considerarlos como edificios del arte colonial, con sus muros estucados y ricamente decorados (figura 1).

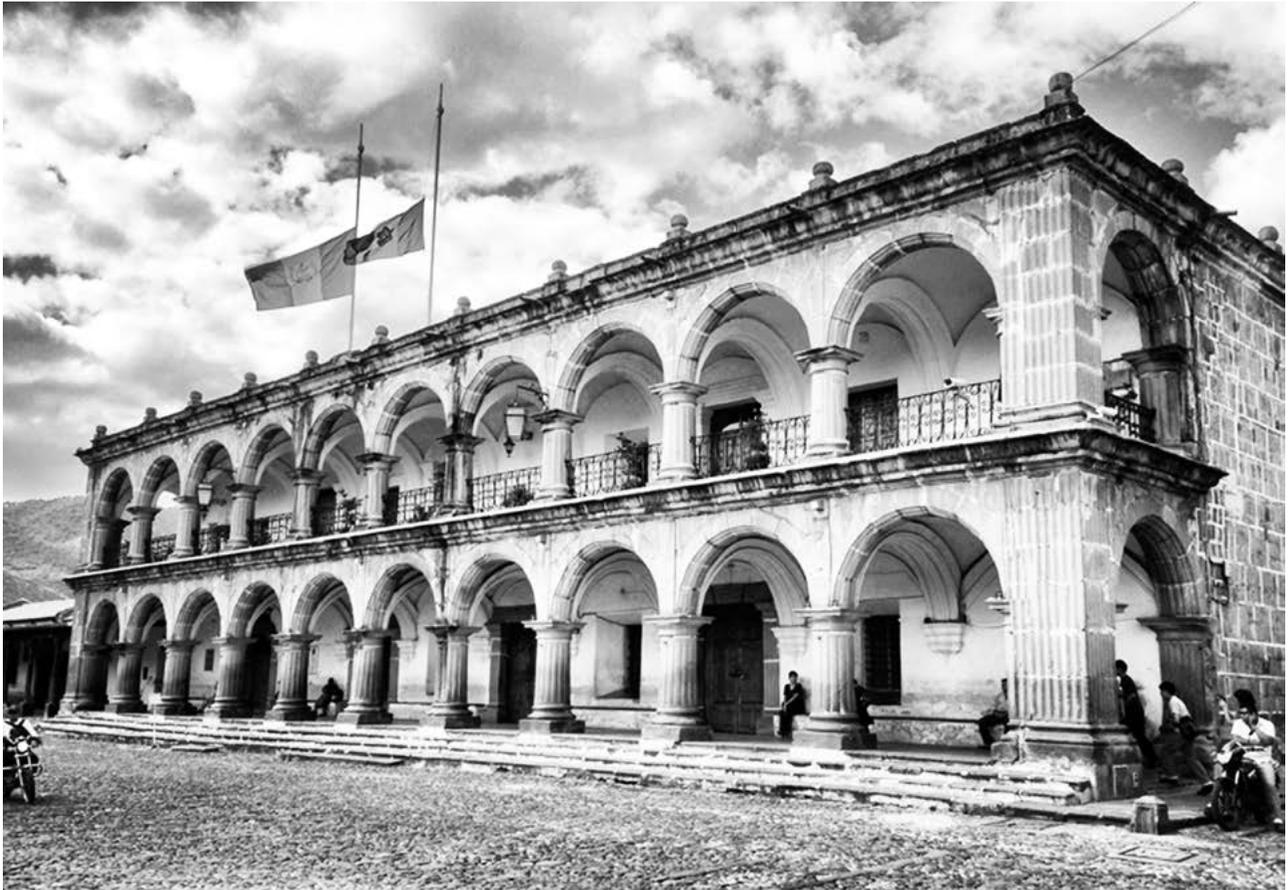
Figura 2. Fachada principal del Ayuntamiento de la Antigua Guatemala. Fotografía de José Martínez.

Pensemos en el pórtico y la galería superior del Ayuntamiento de la Antigua (figura 2), que Diego de Porres comenzó en 1739 y que se concluyó en 1743, tras la muerte del arquitecto.<sup>24</sup> El pórtico está configurado por arcos ligeramente rebajados apoyados sobre columnas gruesas. Los arcos proyectados hacia el interior del pórtico conforman bóvedas vaídas. Los arcos de los extremos, además de descargar sobre la columna gruesa, se apoyan en unos pilares anchos que prácticamente duplican el tamaño del soporte vertical, como parte de la necesidad de compensar los esfuerzos de los arcos y bóvedas adyacentes.

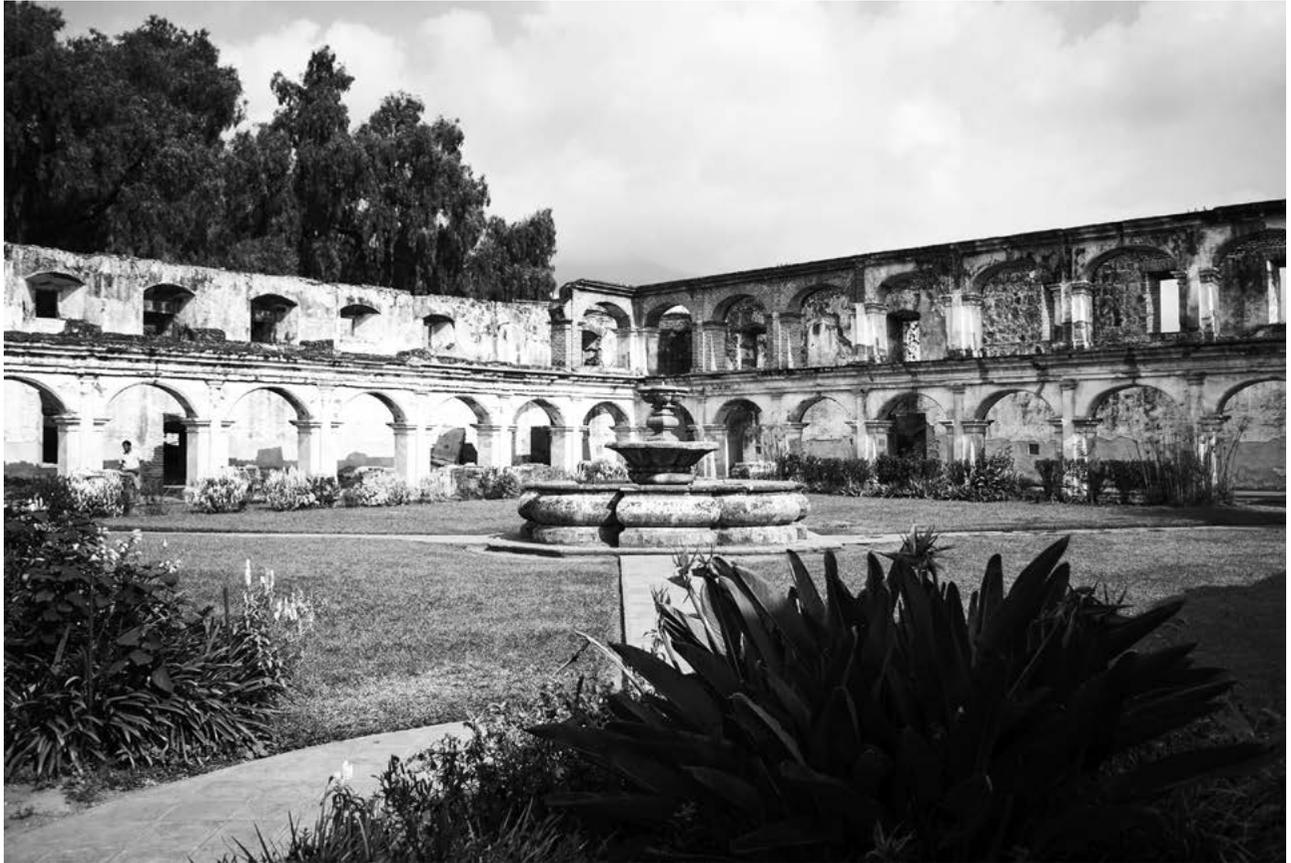
Figura 3. Claustro del convento de Santa Clara. Fotografía de Archivo Qué Pasa.

Es más, a la hora de engrosar sus fábricas y en especial sus columnas o pilares, hubo dos principios de la arquitectura clásica que mantuvo: la uniformidad y la regularidad. Aunque sea con un diámetro inhabitual, allí sigue habiendo una relación de proporción entre los diferentes elementos que conforman la fábrica: una uniformidad. Y esa relación se hace constante en todo el conjunto: se regulariza. De esta forma, el propio Porres utilizó este nuevo sistema de proporciones en las diferentes construcciones o reconstrucciones que desarrolló, como se comprueba en los claustros de Santa Clara (figura 3), Capuchinas, la Escuela de Cristo o Santa Teresa.

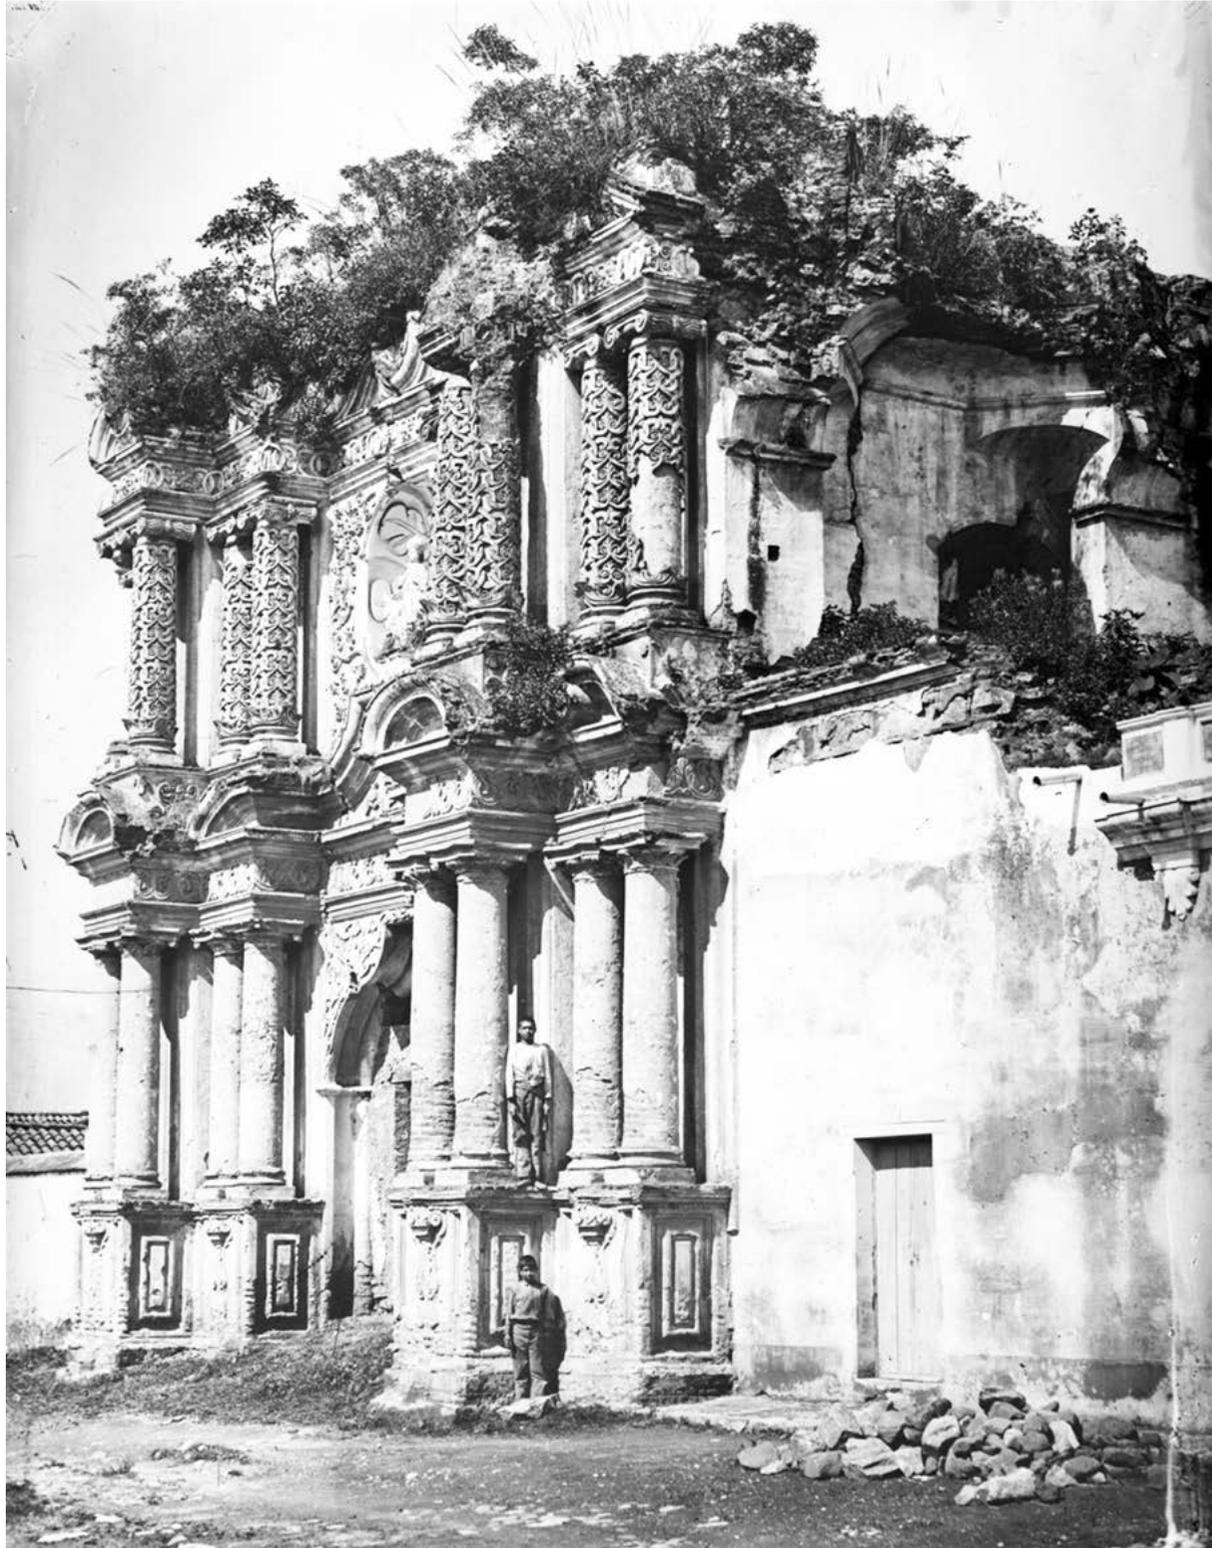
Figura 4. Fachada de la iglesia del Carmen hacia 1895. Fotografía del Archivo CIRMA.

brica en general. Un ejemplo curioso es la iglesia del convento del Carmen (figura 4). Reedificada a partir de 1728 por tres maestros de obras indígenas de Jicotenango, Juan López, Manuel García y Timoteo Núñez,<sup>26</sup> la fachada presenta una solución de engrosamiento muy original. Por encima del muro de cierre de la nave se colocó una fachada a modo de telón, compuesta por un primer nivel con ocho columnas dóricas, cuatro a cada lado de la puerta principal, sobre el que se desarrolla un segundo nivel con otras ocho columnas jónicas, de nuevo cuatro a cada lado de la ventana de coro. Por delante de esos dos grupos de columnas se desarrollan otras ocho,

cuatro por nivel, agrupadas dos a dos a cada lado de los vanos, a modo de contrafuertes.

La sensación plástica es muy atractiva, con una fachada fuertemente articulada. El resultado es un muro con dos gigantescos contrafuertes que generan una fábrica de más de cuatro metros de ancho. En cualquier caso, como en los edificios de Porres, hay un búsqueda de equilibrio y armonía entre los elementos más allá del respeto canónico a las proporciones vitruvianas.

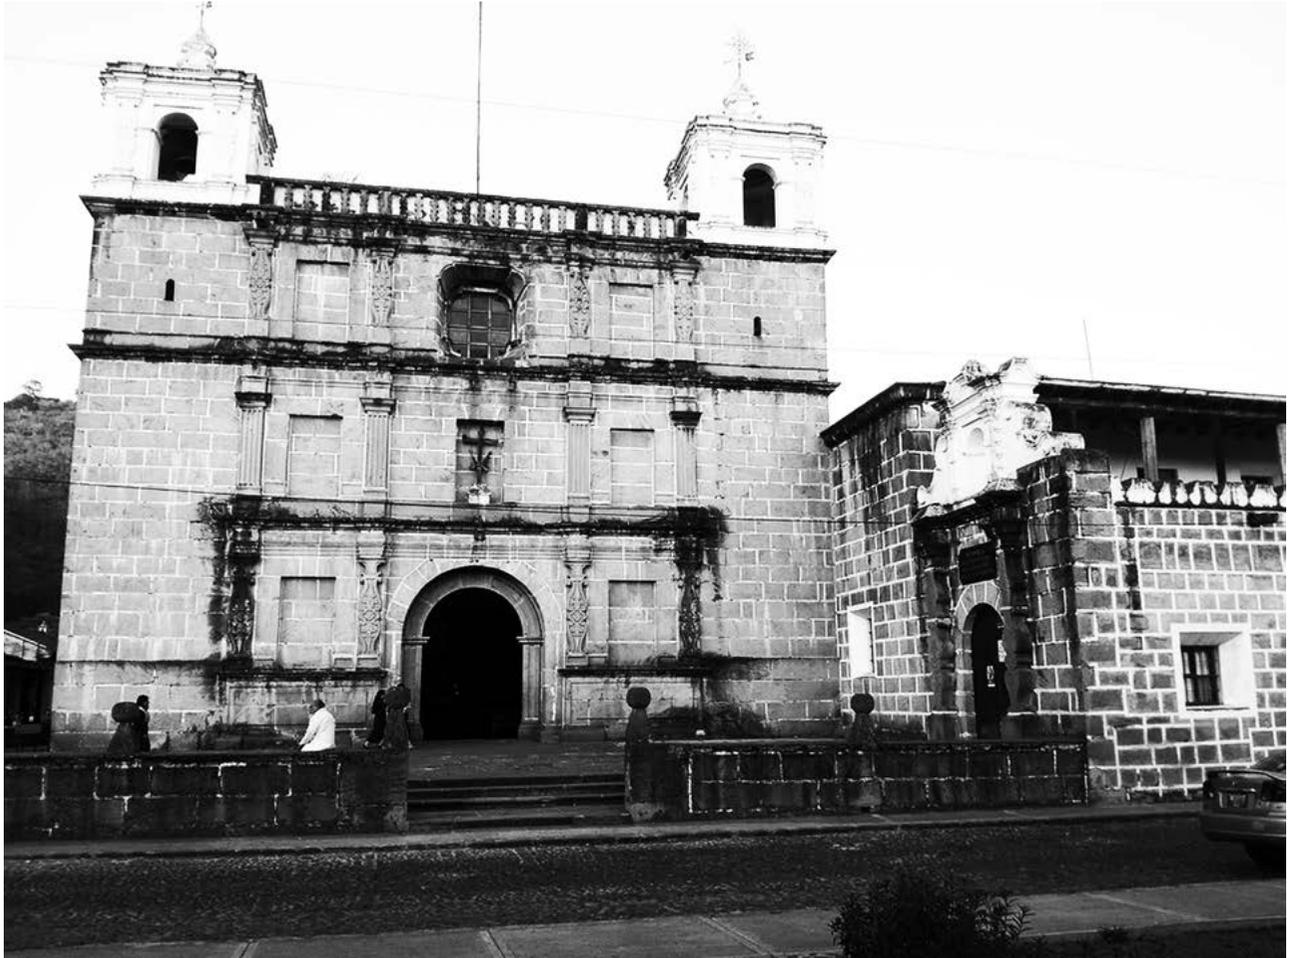
Figura 6. Fachada principal de la Escuela de Cristo. Fotografía de Lico 43.

En el segundo grupo conservamos los campanarios de la Escuela de Cristo (figura 6), obra de Diego de Porres, que son un remate por encima de las cubiertas de las naves laterales. Esta solución también se empleó en el último templo reedificado en la Antigua, el de La Merced, obra de Juan Dios Estrada llevada a cabo entre 1749 y 1767, donde el cuerpo de campanas sobresale ligeramente por encima de la cubierta de la nave principal.
