La noria de San Roque en Tepeyahualco, Puebla: un ejemplo singular de la arquitectura hidráulica

Palabras clave: noria, arquitectura hidráulica, Tepeyahualco.

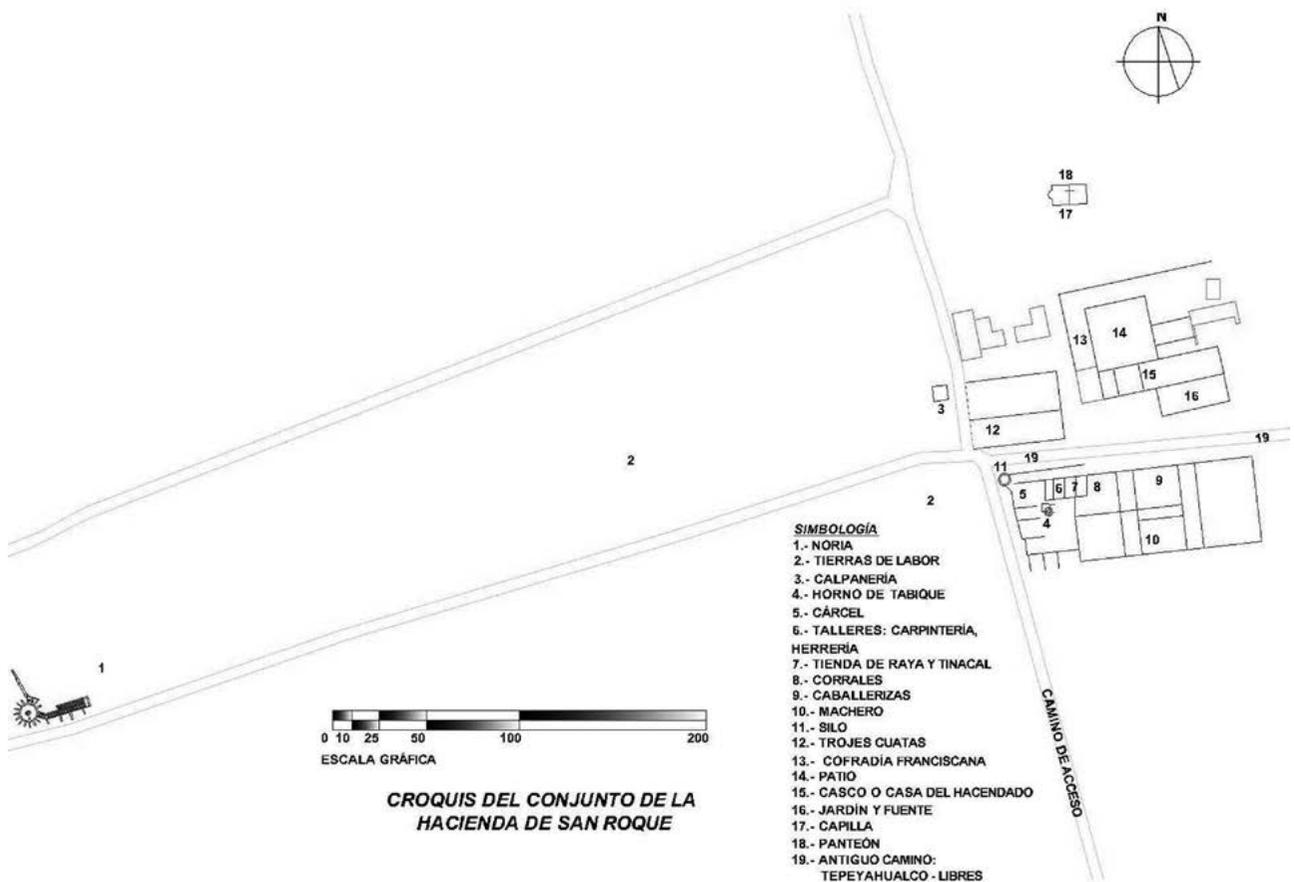
Figura 3. Croquis del conjunto de la hacienda de San Roque. Se muestra la distribución de algunos de los componentes espaciales. Elaborado por la arquitecta Laura Rodríguez Fernández, abril de 2016.

permitido llevar a cabo la reconstrucción histórica de la composición espacial de la hacienda a partir de referencias históricas y vestigios materiales aún en pie (figura 3), lo que a su vez permite entender la relación de la noria con el resto de los componentes espaciales.

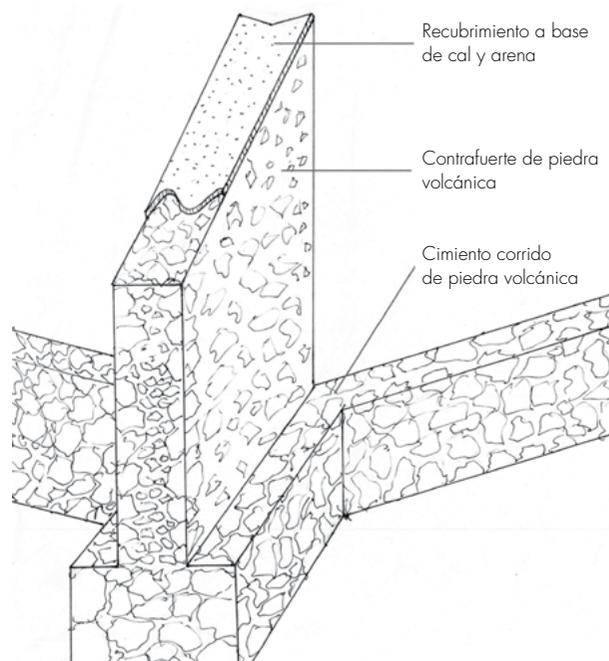
Figura 12. Croquis esquemático de la cimentación de la noria de San Roque. Elaborado por la arquitecta Laura Rodríguez Fernández, abril de 2016.

recae en el periodo Cuaternario, las piedras que destacan son las ígneas extrusivas —tobas y basalto—, de ahí que sea el material empleado en la construcción de la estructura, desde la cimentación hasta los muros y contrafuertes. La cimentación de mampostería es corrida y de piedra (figura 12). La sección se deduce porque en el desplante de los muros se aprecia un perfil vertical, lo cual revela la ausencia de escarpio. Esta información podrá ser corroborada en breve con las calas estratigráficas.

boraba en la propia hacienda, pues aún se observa el horno para la quema. Éste se utilizó en los arcos rebajados, las jambas y los dinteles. Para unir la piedra brava, la piedra de canto rodado y el tabique se usó una mezcla de cal-arena, también empleada como recubrimiento de muros y contrafuertes. Todavía se aprecia el material en los paños interiores de los muros y, en menor cantidad, en algunos contrafuertes. En los pisos se aplicaron bruñidos de cal-arena.
