Transformaciones y permanencias constructivas y microclimáticas en iglesias y capillas virreinales en Yucatán

En este trabajo se analizan, en términos constructivo y climático, un grupo de edificaciones religiosas virreinales yucatecas que perdieron sus techumbres originales de mampostería o de estructura de madera y cubierta de ramada, las cuales fueron sustituidas por materiales modernos, con predominio del concreto armado. El propósito es determinar el grado de alteración constructiva, espacial y térmico-ambiental en relación con sus condiciones originales.

Sistemas constructivos de cubiertas

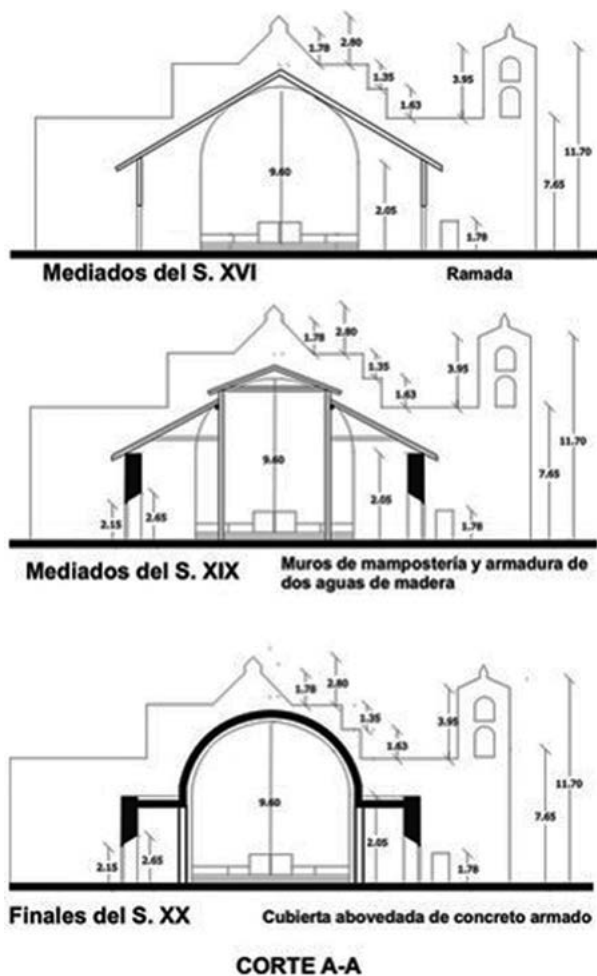
Figura 1. Cortes arquitectónicos en los que se aprecian los diferentes tipos de cubiertas de la capilla de Santiago, Muxupip, Yucatán. Plano elaborado por los autores con base en el levantamiento de Justino Fernández, Justino Fernández (comp.), *Catálogo de construcciones religiosas del estado de Yucatán, México*, SHCP, 1945, vol. II, p. 465.

La nave permaneció mucho tiempo sin cubierta, y fue antes de 1929 cuando se construyó una techumbre de dos aguas con armaduras y postes de madera, así como con cubierta de lámina acanalada, formado tres naves en el interior de la iglesia⁵ (figura 1).

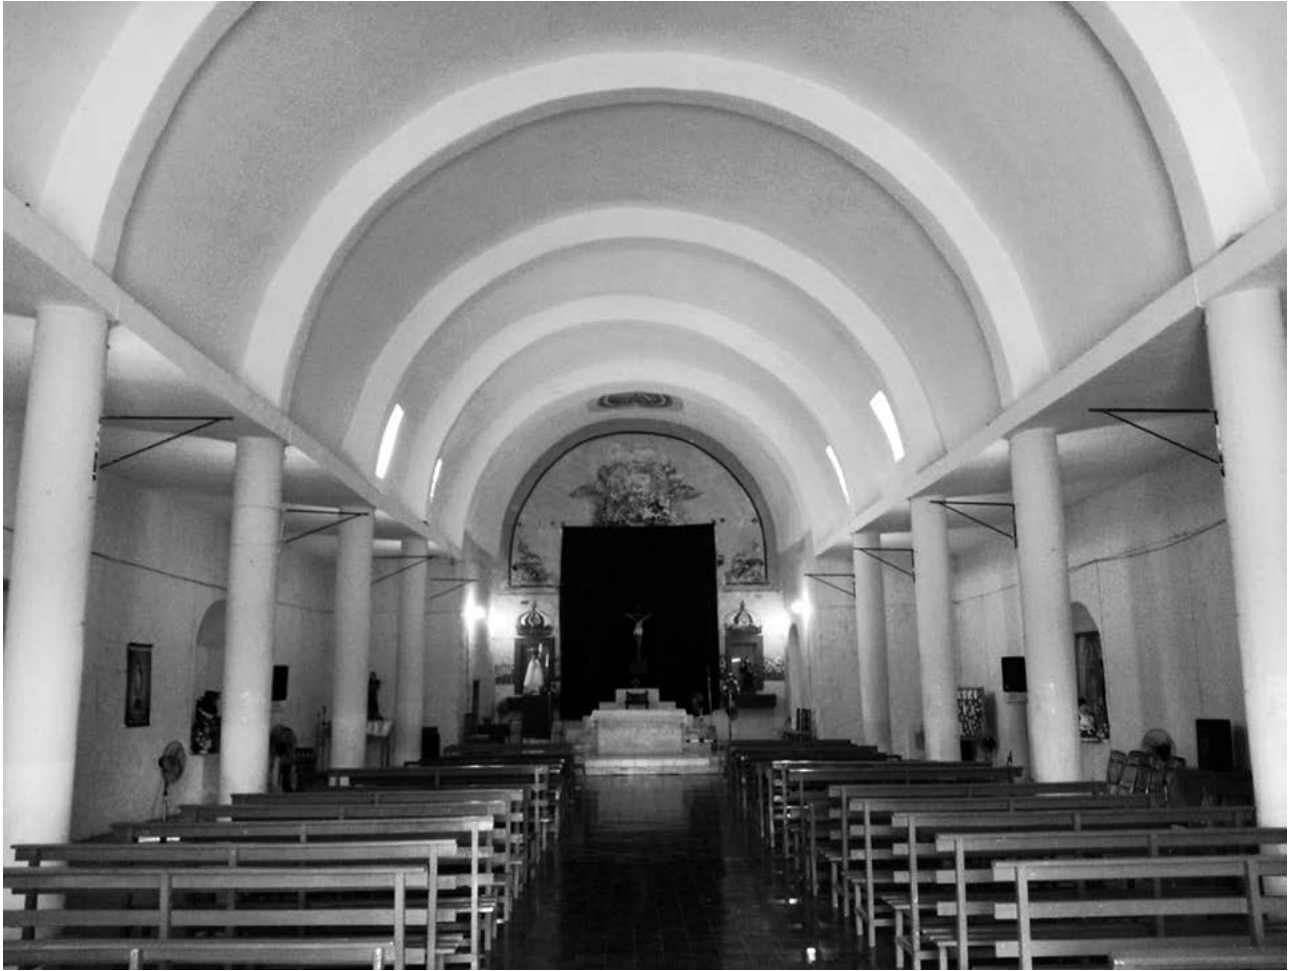
Figura 2. Vista del interior de la nave hacia el presbiterio, con la cubierta abovedada de concreto armado en la capilla de Santiago, Muxupip, Yucatán. Fotografía de los autores.

En el último tercio del siglo xx, la cubierta de madera fue sustituida por otra de concreto con forma abovedada en la nave central y plana en las naves laterales, sostenidas por columnas de concreto armado, además de que se repararon las azoteas del presbiterio, la sacristía y el coro (figura 2).

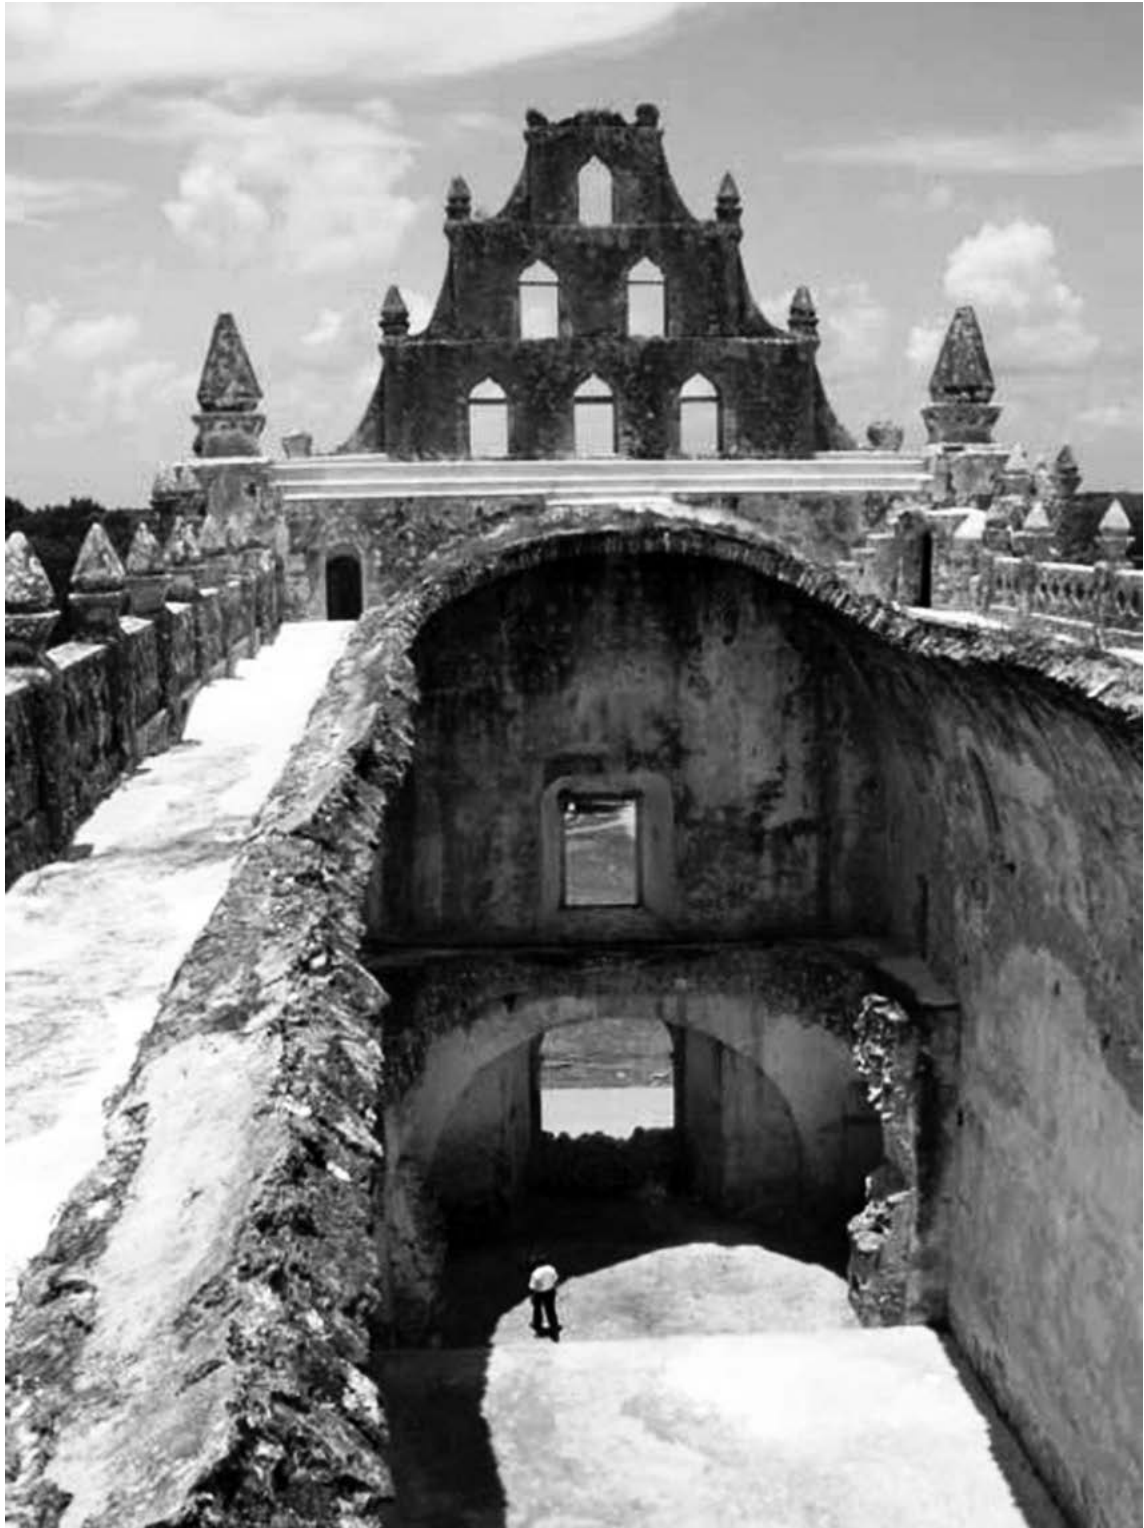
Figura 3. Vista de la nave destechada hacia 2003, donde se observa el deterioro de la iglesia conventual de San Antonio, Uayma, Yucatán. Fotografía tomada de Martha Pacheco, 2007, p. 22.

En el siglo xx la nave estaba prácticamente destechada por el colapso que sufrió la bóveda en algún momento; el segmento de la cubierta sobreviviente estaba en malas condiciones de estabilidad, además de que el muro de la fachada principal presentaba cuarteaduras¹⁰ (figura 3).

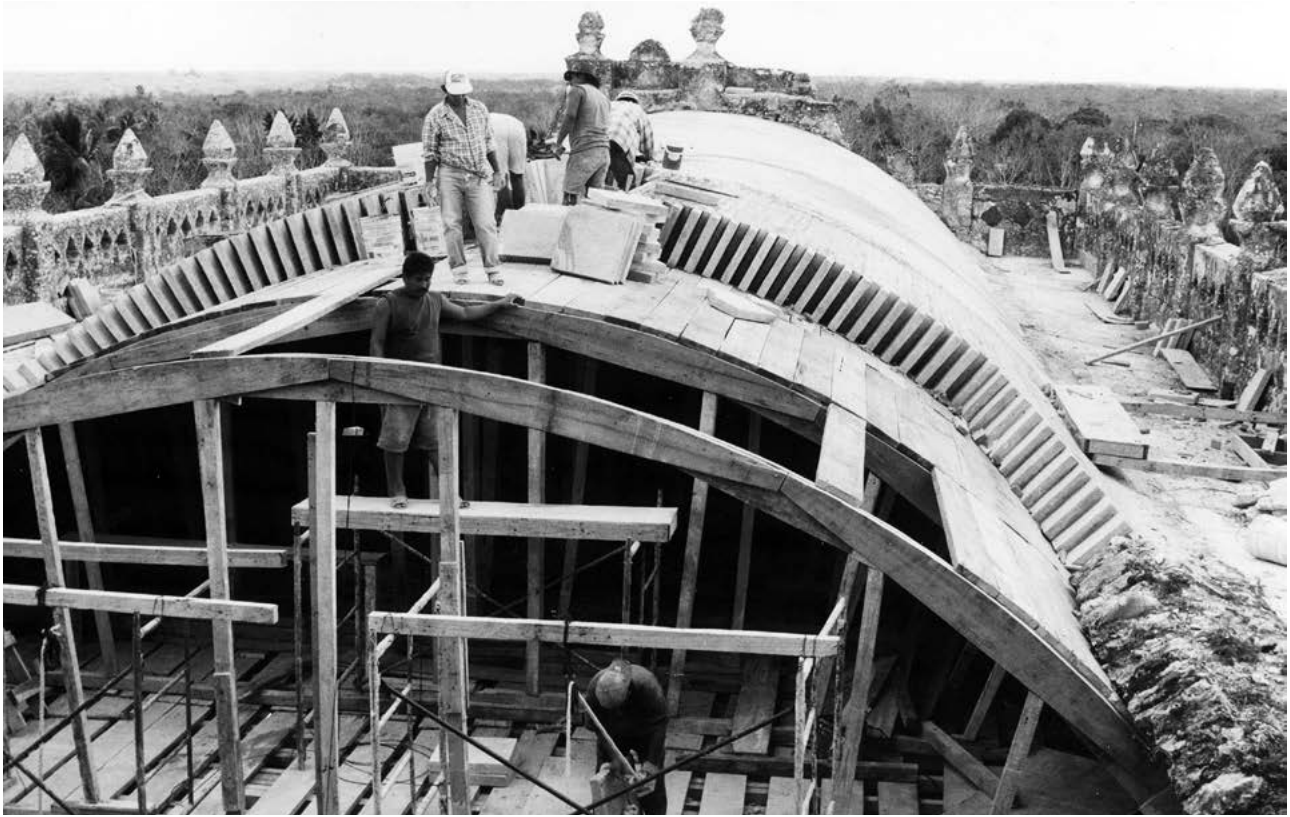
Figura 4. Vista durante la ejecución de la obra de la nueva bóveda de la iglesia conventual de San Antonio, Uayma, Yucatán. Fotografía tomada de Martha Pacheco León et al., *Memoria de restauración de un inmueble histórico. Templo y ex convento de Santo Domingo, Uayma, Yucatán, México, Gobierno del Estado de Yucatán, 2007*, p. 25.

constructiva y estructural consistió en un aparejo de dimensiones similares a las originales, fabricado con concreto aligerado tipo adocreto víbro comprimido mecánicamente. Las piezas tienen una resistencia a la compresión de 40 kg/cm², con dimensiones estándar de 50 × 50 × 8 cm, junteadas con mortero de cemento y polvo¹² (figura 4).

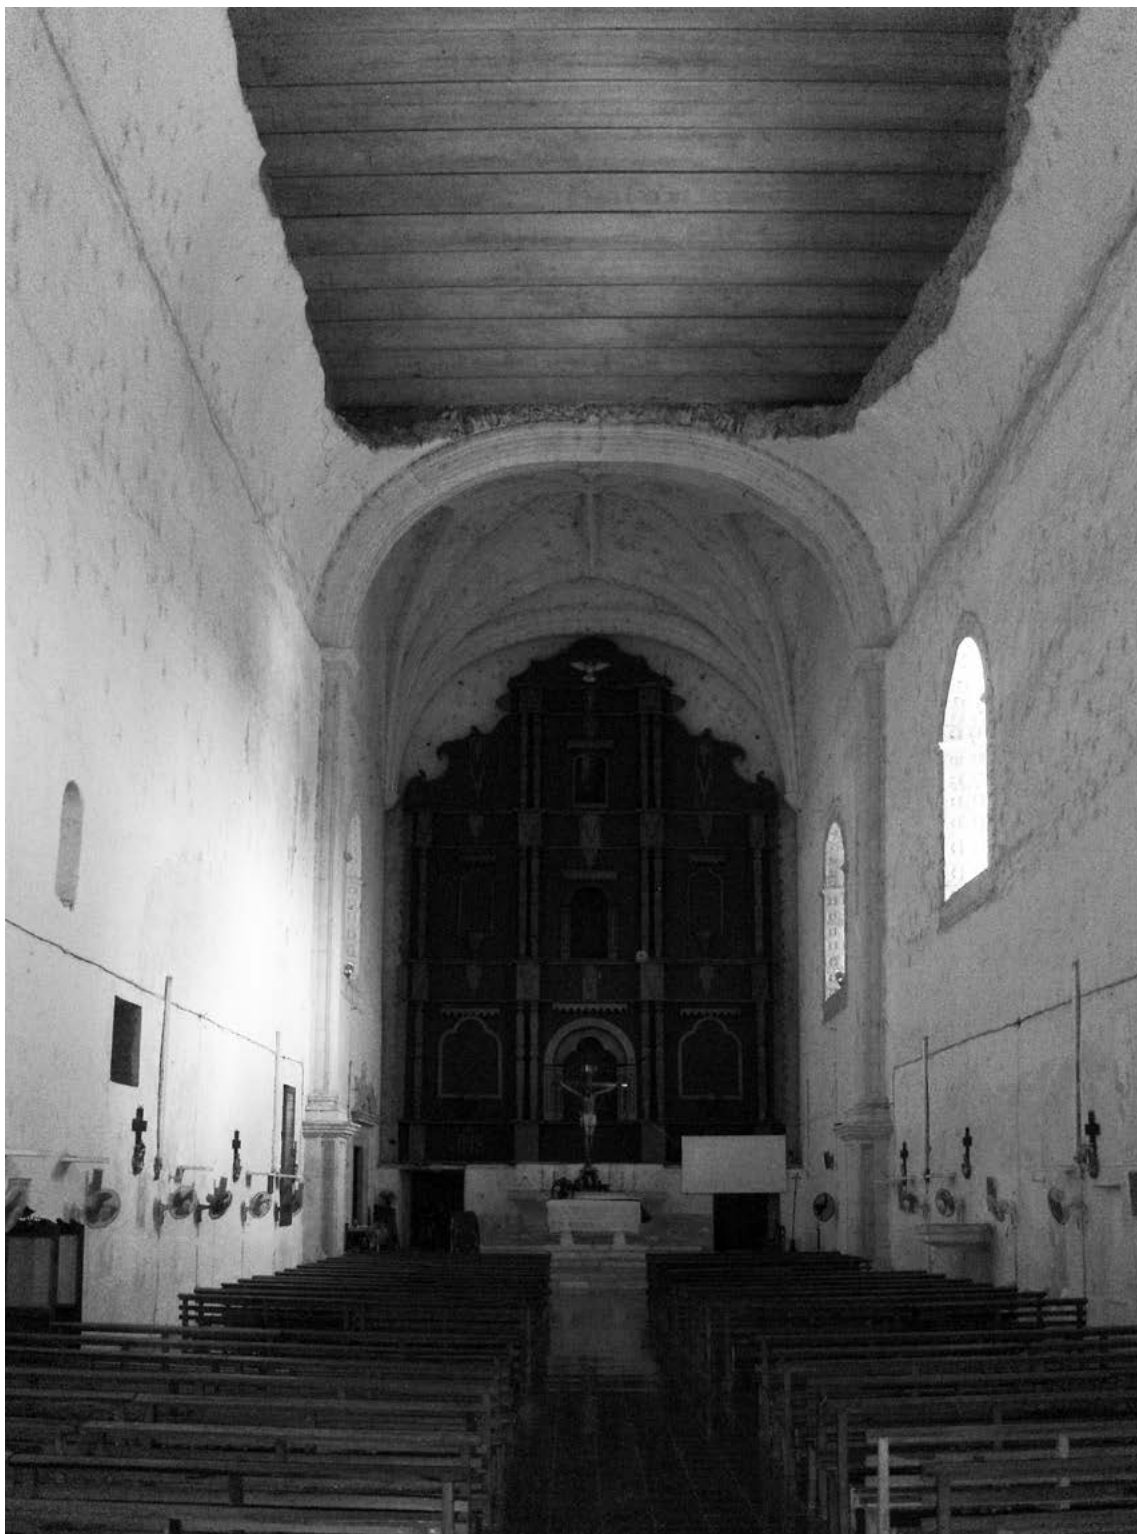
Figura 5. Vista hacia el presbiterio, donde se observa la techumbre de concreto prefabricado y los arranques de la bóveda de mampostería de la nave de la iglesia conventual de Santa Clara, Dzidzantún, Yucatán. Fotografía de los autores.

La nave permaneció destechada hasta que en el último tercio del siglo XX fue cubierta con una techumbre de trabe losas de concreto prefabricado. Las trabe losas fueron colocadas arriba del nivel del lecho superior de los arranques de la bóveda de mampostería, los cuales no fueron demolidos durante los trabajos de integración de la techumbre prefabricada y quedaron como evidencia física de la cubierta original (figura 5).

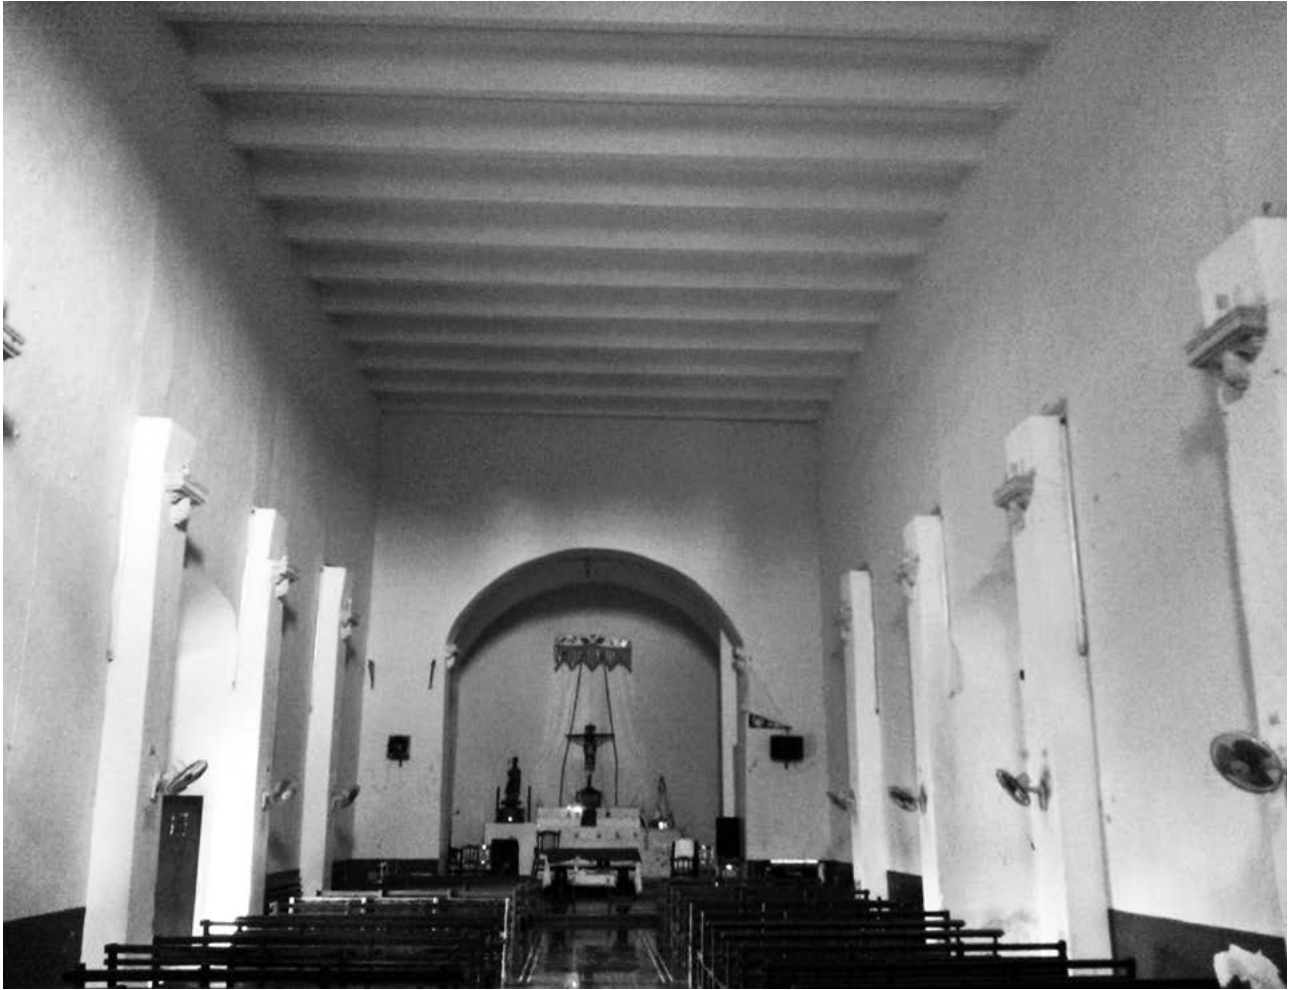
Figura 7. Vistas de la nave hacia el presbiterio de la capilla de San Juan Bautista, Dzidzantún, Yucatán. Fotografía de los autores.

fue cubierta con trabe losas de concreto pretensado (figura 7), mientras que el presbiterio quedó cubierto con bóveda de concreto armado; la sacristía y el antiguo baptisterio fueron techados con losa de viga y bovedilla. De nuevo la forma de la cubierta abovedada de rollizos no se tomó en cuenta para la selección de un sistema constructivo que mantuviera la espacialidad anterior de la nave.

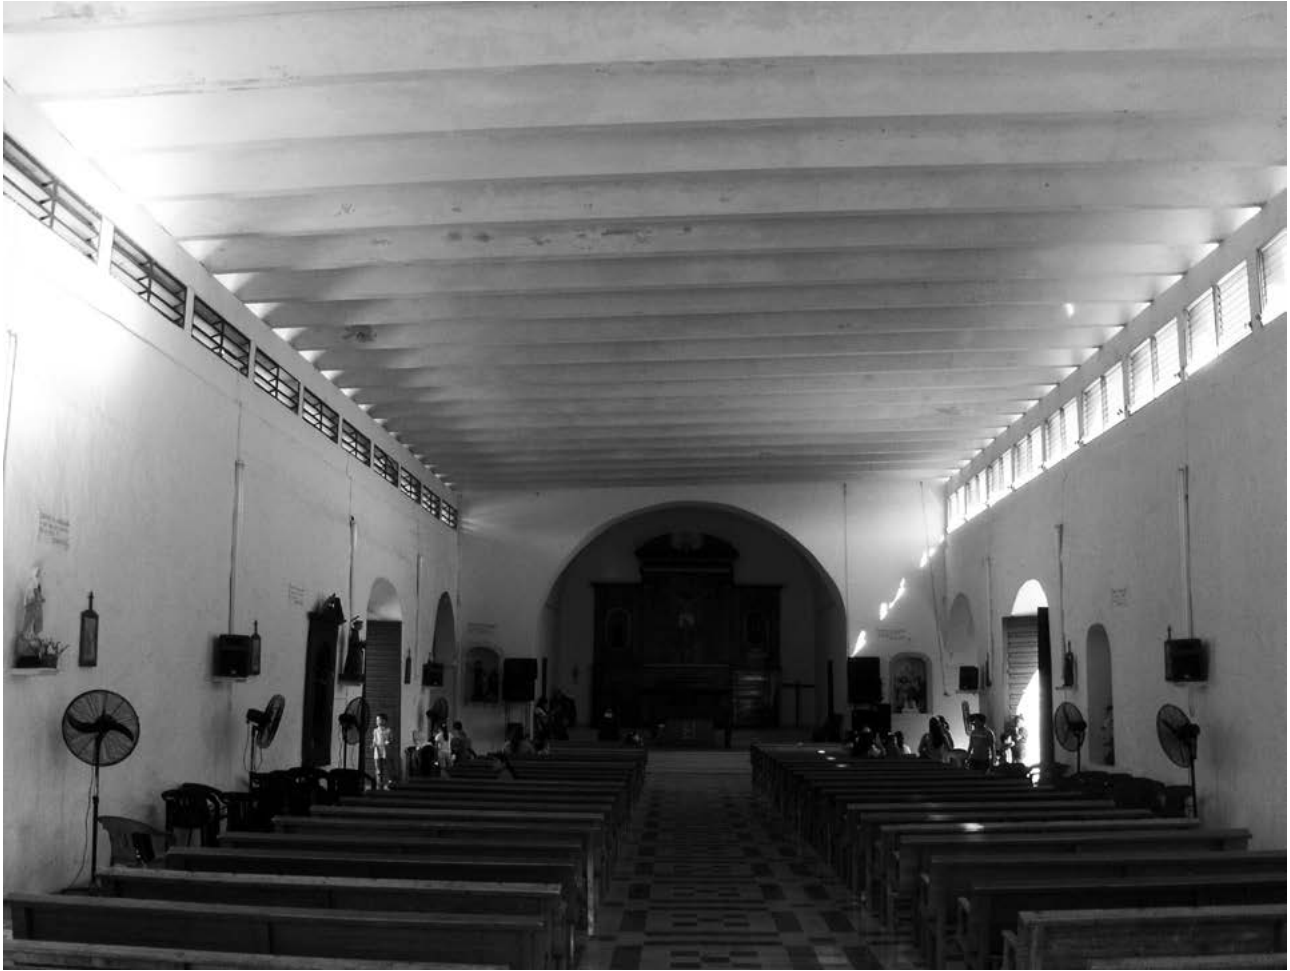
Figura 9. Vista hacia el presbiterio, donde se observa la techumbre plana de concreto prefabricado y las ventanas adosadas en los muros laterales en la nave de la capilla de San Francisco, Dzilam González, Yucatán. Fotografía de los autores.

De seguro en la década en que se sustituyó la cubierta de Dzoncauich sucedió lo mismo en esta capilla: la cubierta metálica cedió su lugar a una techumbre de trabe losas de concreto pretensado, con lo que también cambió la espacialidad de la nave. En el lecho superior de los muros laterales se colocaron ventanas para darle mayor iluminación al interior de la nave (figura 9).

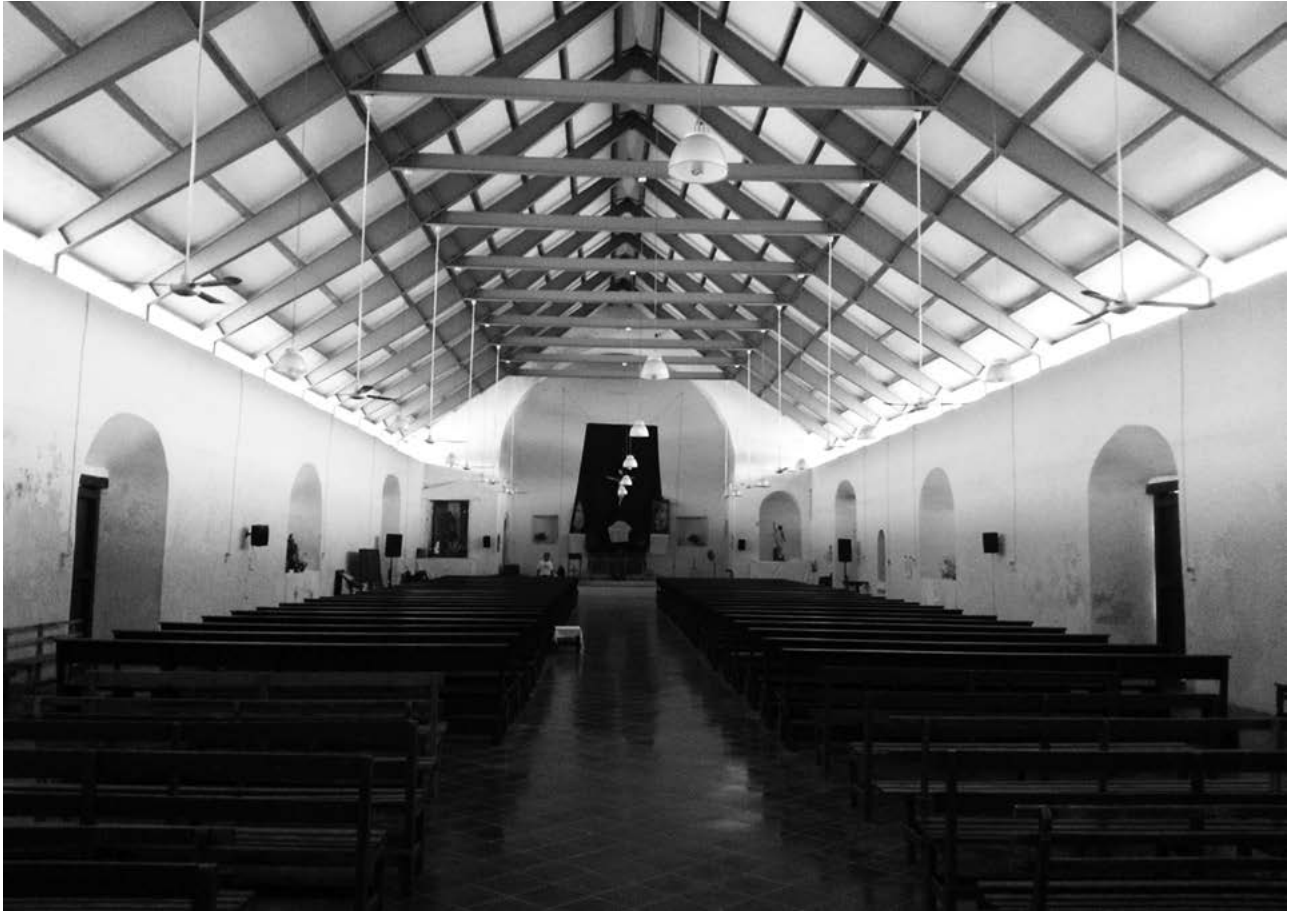
Figura 11. Vista del interior de la nave hacia el presbiterio, donde se aprecia la estructura metálica de la nueva techumbre en la capilla de San Antonio, Ucí, Yucatán. Fotografía de los autores.

En 2005, el gobierno del estado inició los trabajos de integración de una cubierta metálica de dos aguas a la nave de la capilla. Los trabajos comenzaron a mediados de 2005 y terminaron un poco después.²² La techumbre de dos aguas está configurada por marcos rígidos a base de columnas y vigas "I". La cubierta es de paneles metálicos con aislamiento a base de membranas de refuerzo. Las columnas quedaron integradas en el espesor de los muros de mampostería (figura 11). Ésta fue una solución constructiva en la que se reinterpretó a la estructura de

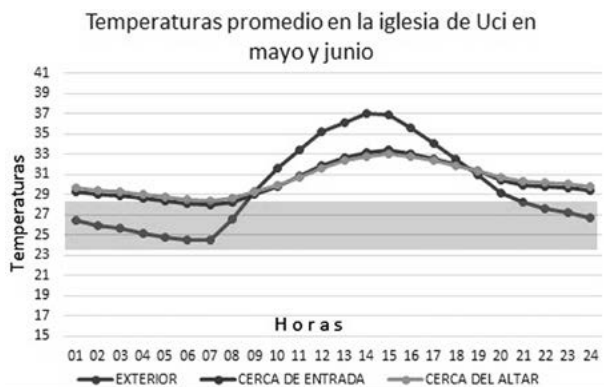
Gráficas 1 y 2. Variabilidad de la temperatura y la humedad, respectivamente, en un día promedio del periodo de medición, en la capilla de Uci, con su techumbre actual de materiales modernos. Elaboradas por los autores.

Los resultados se muestran en las gráficas 1 y 2. Las condiciones de las dos zonas monitoreadas son muy semejantes, por lo que puede hablarse de una condición homogénea dentro del edificio. La prime-

ra característica notoria es la gran variabilidad térmica durante el día. La oscilación o diferencia entre las temperaturas extremas es de 4.5 °C.

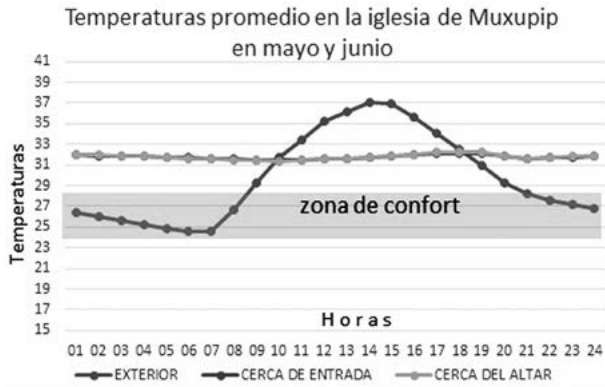
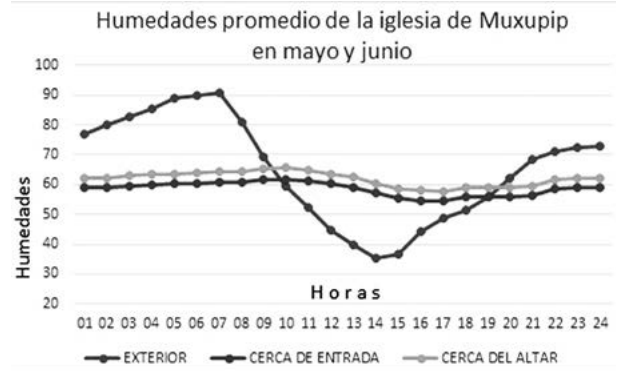
Gráficas 5 y 6. Variabilidad de la temperatura y la humedad, respectivamente, en un día promedio de mayo, en el interior de la capilla de Muxupip. Elaboradas por los autores.
