# La erupción del volcán Chichonal en 1982. La pérdida del patrimonio religioso edificado en la región zoque chiapaneca. De la destrucción a una nueva experiencia de reconstrucción

En 1982, la erupción del volcán Chichonal, en Chiapas, fue un parteaguas en la historia de la etnia zoque chiapaneca y en el patrimonio cultural edificado por la orden de los dominicos en esa región. La manera en que los tres niveles de gobierno afrontaron las pérdidas materiales sufridas por aquel suceso contrasta con la solución que los pueblos zoques dieron a la construcción y reconstrucción de sus viviendas. Si bien el uso del material volcánico como recurso constructivo se remonta a tiempos antiguos, en el caso que nos ocupa fue una nueva experiencia y el único recurso que los supervivientes del evento tuvieron para levantar de nuevo sus pueblos. De esa experiencia trata este trabajo, así como de las pérdidas irreparables de algunas de sus edificaciones religiosas y la recuperación de otras que se mantuvieron en pie.

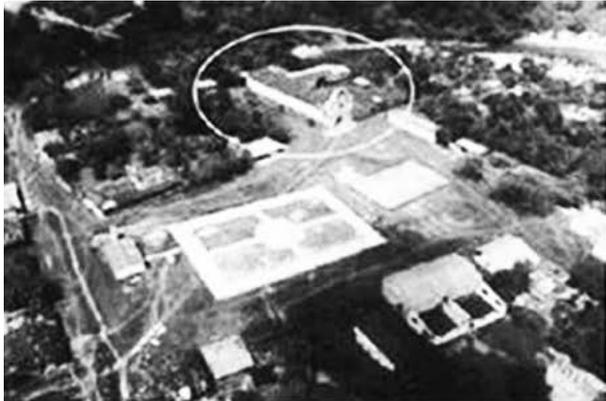
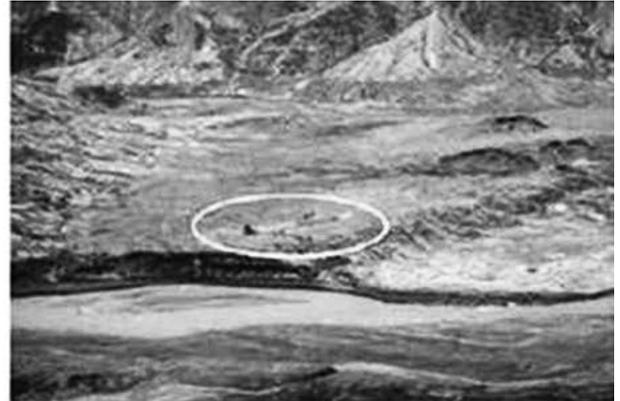
Figura 6. A la izquierda, toma aérea del poblado de Francisco León antes de las erupciones. Fotografía de Ricardo Meléndez, AHEC. A la derecha, toma del mismo lugar después de la erupción del 4 de abril. Fotografía de Erik Klemetti, AHEC.

Sobre el equipamiento urbano proporciona los siguientes datos: “En lo que se refiere a vivienda, las primeras 10 familias que regresaron recibieron para la construcción de sus casas, láminas de cartón proporcionadas por el INI [Instituto Nacional Indigenista], fuera de esto se han utilizado materiales encontrados en el terreno”.<sup>20</sup> El templo, su único patrimonio arquitectónico, quedó sepultado en el poblado de Francisco León<sup>21</sup> (figura 6).

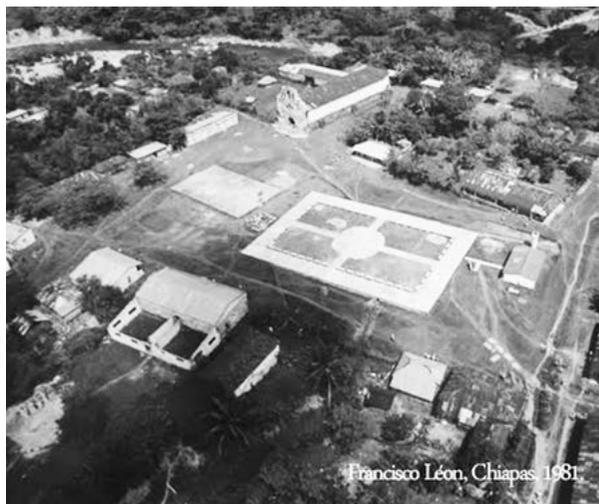
Figura 11. Francisco León (Santa María Magdalena Coalpitán) antes de la erupción. Se aprecia el conjunto arquitectónico dominico. Fotografía del AHEC.

sepultado bajo toneladas de material volcánico, al localizarse a sólo 5 km del volcán. Santa María Magdalena Coalpitán,<sup>40</sup> como la llamaron los frailes dominicos al refundarla bajo criterios urbanísticos europeos, fue antes de la llegada de los religiosos un importante cacicazgo identificado con el nombre zoque de Guate-Way.<sup>41</sup> Formó parte de la red de fundaciones dominicas hechas hacia 1550 en aquella región, administradas desde el convento de Santo Domingo de Tecpatán: Quechula, Copainalá, Chicoasentepec, Osumacinta, Coapilla, Ocoatepec, Tapalapa, Pantepec, Jilotepec, Jitoltepec, Ostucacán, Coalpitán, Cuscahuacán, Nicapa, Solosuchiapa, Ixhutatán, Chapultenango, Ixtapangajoyá y Solistahuacán. Para 1612 también tenía a su cargo los pueblos de Tapilula, Sayula, Ixtacomitán, Sunuapa, Comistahuacán y Comeapa.<sup>42</sup> Posteriormente, María Magdalena Coalpitán tuvo el rango de curato y después de parroquia, hasta el año de la erupción (figura 11).

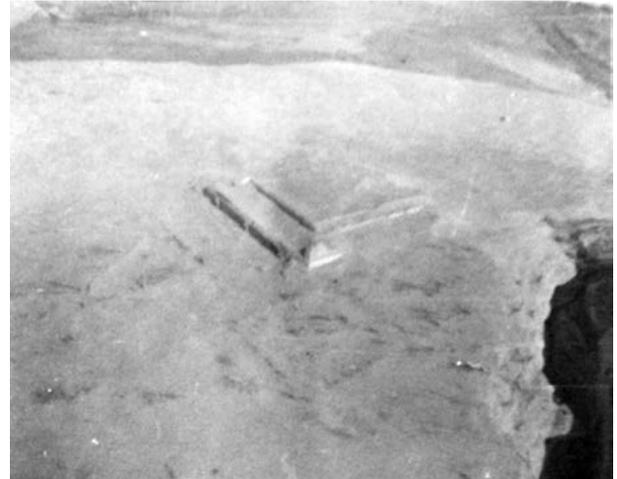
Figura 13. El conjunto conventual de Francisco León tras la tercera erupción del 4 de abril de 1982. Fotografía del AHEC, exp. de Francisco León, AH/F/82/03.

Después del evento eruptivo, el municipio de Francisco León fue declarado inhabilitado. Los sobrevivientes fueron reubicados en otras localidades, o bien se les otorgaron tierras para la fundación de nuevas poblaciones, aunque no en todos los casos dentro de su misma región étnica. Fue el caso de Nuevo Francisco León, cuyos pobladores se reubicaron en tierras pertenecientes al municipio de Ocosingo. Éste es pues el caso en que el patrimonio cultural edificado por los dominicos en el siglo XVI se perdió en su totalidad, quedando como testimonio de su existencia escasas fotografías, como las que se muestran en las figuras 12 y 13.

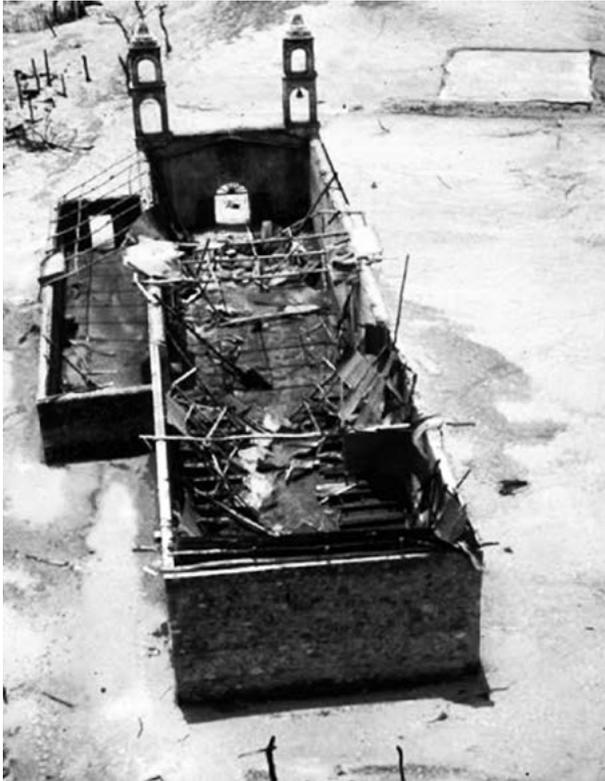
Figura 14. Templo de El Naranjo afectado en la erupción de 1982. Fotografía recuperada de: <www.viewphotos.org>.

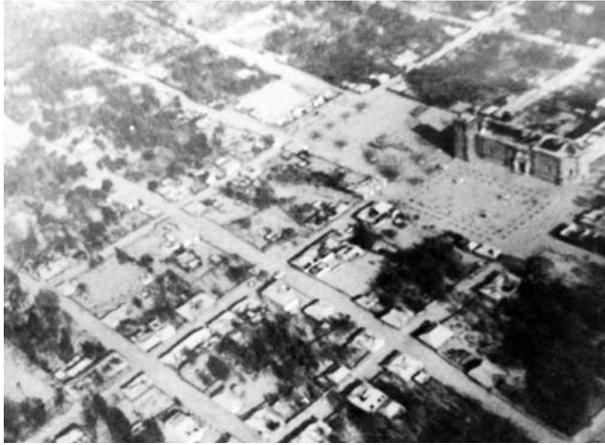
Figura 16. El poblado de Chapultenango después de las erupciones de marzo y abril de 1982. Fotografía del AHEC.

Los eventos eruptivos de 1982 provocaron la pérdida total de cubiertas y causaron daños graves en la mayor parte de los muros de todo el conjunto arquitectónico (figuras 16, 17 y 18). Para su recuperación, el gobierno federal, a través de la SAHOP Chiapas, destinó un millón de pesos.<sup>47</sup>

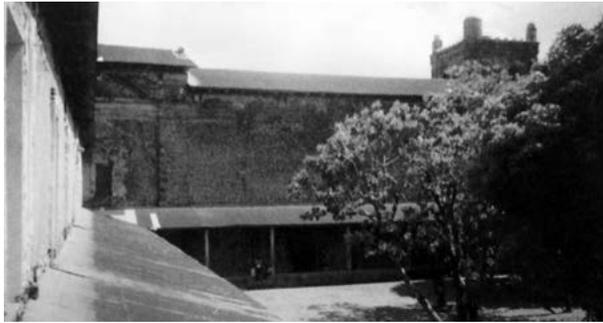
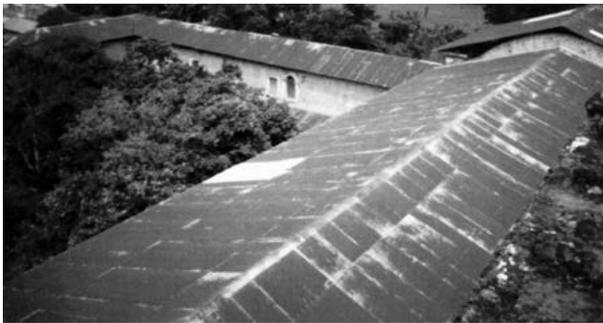
Figuras 19, 20 y 21. El conjunto conventual después de las obras de recuperación llevadas a cabo tras las erupciones de 1982. Fotografías localizadas en el expediente de la Sección de Monumentos Históricos del Centro INAH Chiapas.

Las obras estuvieron a cargo del arquitecto Vicente Guerrero Juárez, entonces jefe de Mejoramiento Urbano y de Vivienda de la SAHOP Chiapas.<sup>48</sup> Fue asignado al municipio de Chapultenango para ejecutar las obras contenidas en el programa de reconstrucción de ese municipio, elaborado por la SAHOP, entre las que se encontraban las del conjunto arquitectónico dominico. El arquitecto Guerrero señaló que para tales obras sólo recibió láminas de zinc, que destinó a reponer las cubiertas de todo el conjunto conventual, y ante la falta de otros materiales utilizó materiales volcánicos para la reparación de los muros.

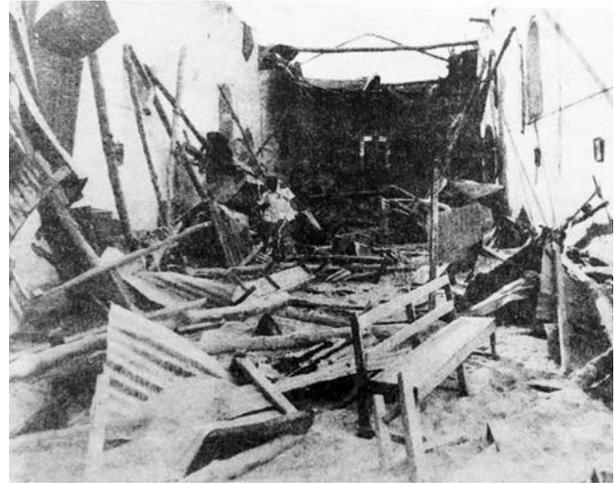
Figura 22. Templo de Nicapa, que fue doctrina del convento dominico de Chapultenango, dañado por las erupciones de 1982. Fotografía del periódico *La Voz del Sureste*, publicada el 24 de junio de 1982, p. 19.
