El Zócalo de la Ciudad de México. Historia y evidencias arqueológicas

Este trabajo se desprende de una investigación emprendida en 2017 por la Dirección de Salvamento Arqueológico del Instituto Nacional de Antropología e Historia, con motivo de la rehabilitación de la Plaza de la Constitución-Zócalo de la Ciudad de México. A partir del estudio de la construcción y transformación del espacio desde los inicios de la época virreinal hasta el siglo xx, se resalta su uso e importancia social; se presentan los hallazgos arqueológicos correspondientes al basamento sobre el cual se pretendía erigir el Monumento a la Independencia, que resultó fundamental en la concepción ideológica de la población, y que aún existe en la actualidad, cubierto por el pavimento.

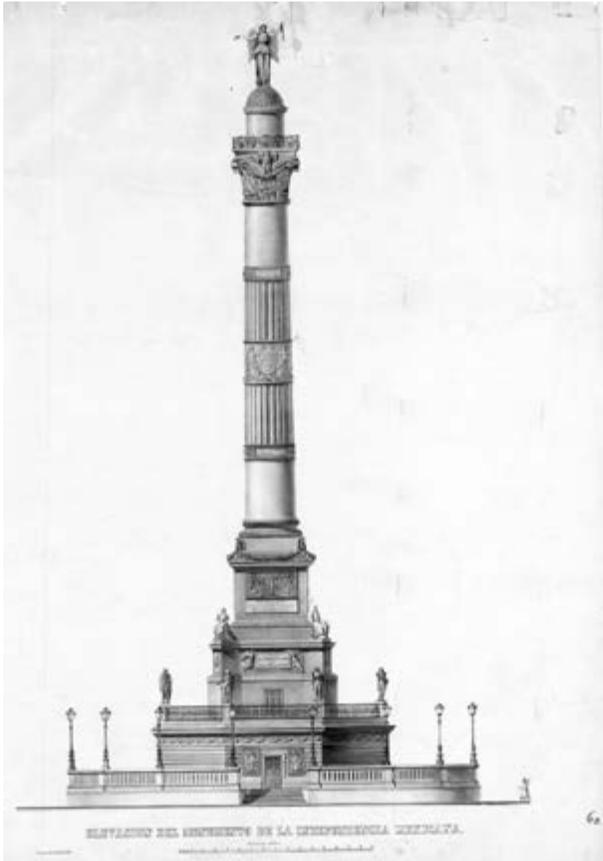
Figura 5. Elevación del Monumento de la Independencia Mexicana, autor desconocido, 1843. Mapoteca Manuel Orozco y Berra, 1603-OYB-725-A, Servicio de Información Agroalimentaria y Pesquera, Sagarpa.

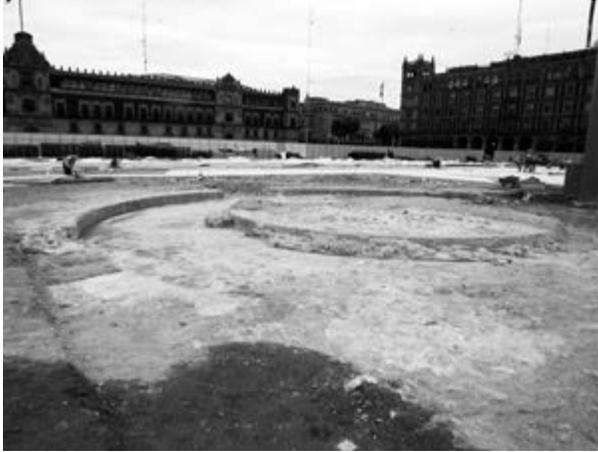
Figura 6. Vista de la plataforma y la banqueta registradas durante el salvamento de 2017, como parte de la Rehabilitación de la Plaza de la Constitución-Zócalo. Fotografía de Alejandro Meraz Moreno, Gonzalo Emilio Díaz Pérez, Rubén Arroyo Ángeles y Ricardo Castellanos Dounce, *op. cit.*

Referente a los trabajos arqueológicos en la Plaza de la Constitución, en 1983, con motivo de la proyectada Línea 8 del Metro, la cual finalmente fue suspendida, el arqueólogo Fernando Miranda exploró una sección del basamento, registrándolo a 40 centímetros de profundidad desde la superficie y mencionando un diámetro de 35 metros.²⁹ Por otra parte, en el salvamento de 2017, durante la rehabilitación de la Plaza de la Constitución, a seis metros al norte del astabandera y a escasos 30 cm de profundidad, registramos restos de una plataforma de planta circular de 8 metros de diámetro por 0.28 metros de altura que se encontraba rodeada por un espacio delimitado a 3 metros por una banqueta circular, de 0.28 metros de altura por 0.74 metros de ancho y 14 metros de diámetro, que rodeaba el perímetro con accesos a los rumbos norte, oriente y poniente. Hacia el sur el elemento había sido afectado en 1999 durante la cimentación de la actual astabandera, por lo que el espacio se hallaba relleno con tepetate formando un cuadro de 12 por 12 metros³⁰ (figuras 6 y 7).

La plataforma registrada en el 2017 estaba construida con un núcleo de mampostería y un paramento de bloques de pórfido de diferentes dimensiones y su parte superior se encontraba sin recubrimiento. El piso existente entre la plataforma y la banqueta consistía en lasjas o bloques de pórfido que formaban la parte superior del basamento original, mientras que la banqueta también estaba constituida por grandes bloques de este mismo material; adosado a la plataforma se encontraron restos de un murete circular de aproximadamente 0.50 metros de ancho, construido con ladrillos unidos con argamasa, y el espacio entre la plataforma y la banqueta

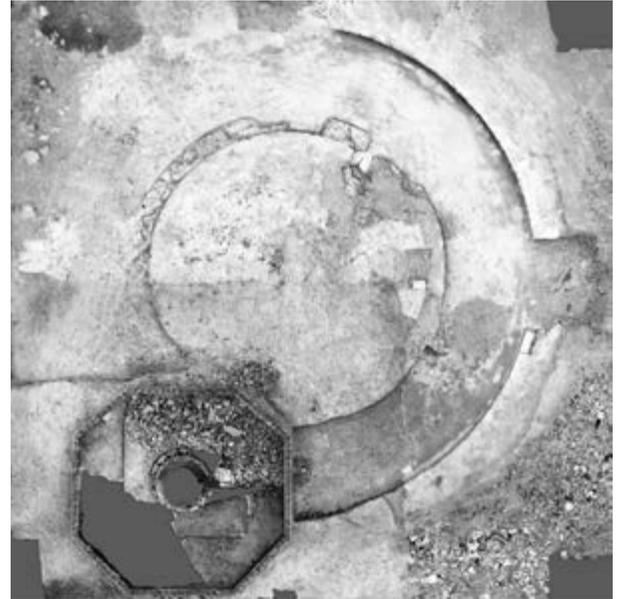
Figura 7. Vista de planta de un modelo tridimensional generado a partir de un mosaico de fotografías con el programa ©PhotoScan. Se aprecia el cuadro que afectó la cimentación del astabandera. Levantado por Alejandro Meraz y Javier López Mejía, procesado con el apoyo de Gerardo Jiménez del IIA-UNAM.

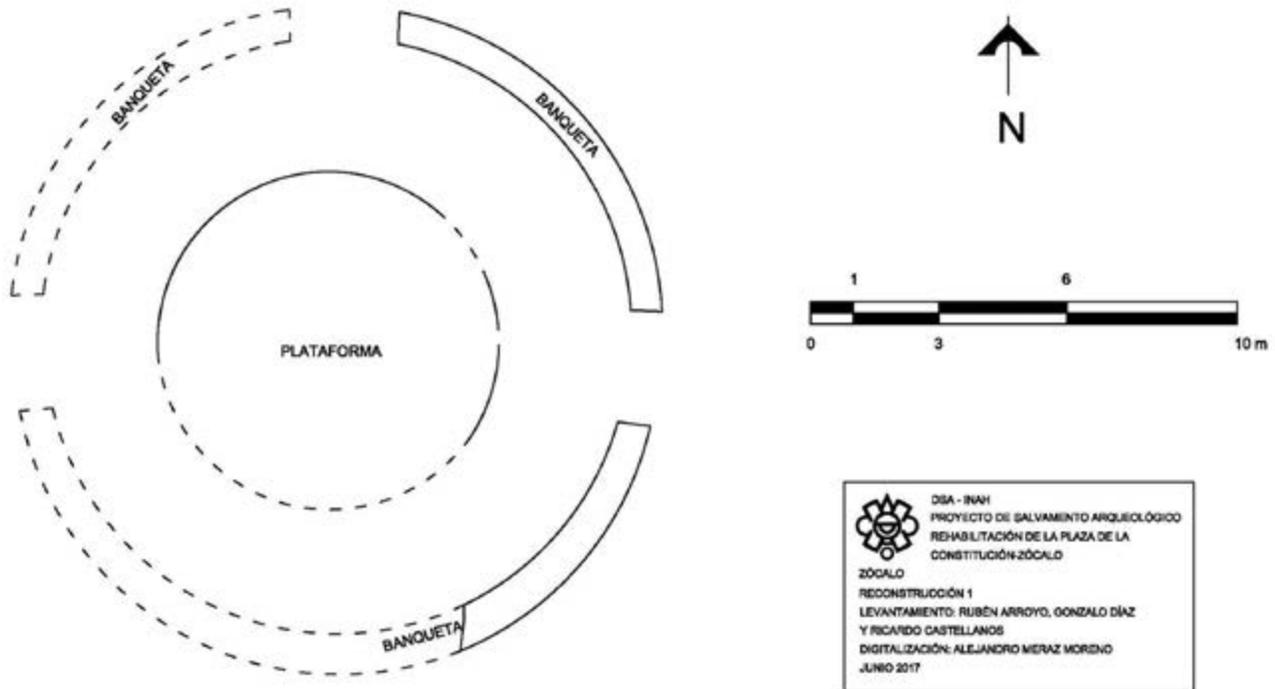
Figura 8. Reconstrucción hipotética de la plataforma y la banqueta. DSA-INAH. Levantamiento: Rubén Arroyo, Gonzalo Díaz y Ricardo Castellanos. Digitalización: Alejandro Meraz, 2019.

completa, dañada por la cimentación del astabandera, lo que afectó igualmente el sector suroeste; mientras que en el sector noroeste solamente quedaba la huella de donde se había levantado. Debido a las dimensiones de los arcos que forman la banqueta del sector noreste y la huella del sector noroeste, proponemos que al sur la banqueta debió ser continua, pues por proporciones y simetría no habría existido espacio para un acceso hacia este rumbo³¹ (figura 8).

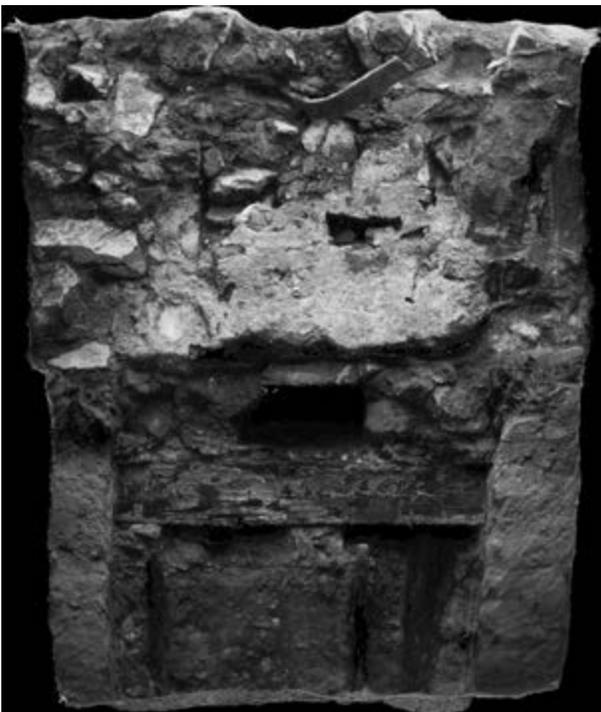
Figura 9. Perfil norte del pozo de sondeo; la imagen fue generada en modelo tridimensional, a partir de un mosaico de fotografías con el programa ©PhotoScan. Fotografías de Alejandro Meraz Moreno, Gonzalo Emilio Díaz Pérez, Rubén Arroyo Ángeles y Ricardo Castellanos Dounce, *op. cit.*

Aprovechando que el área sur de los elementos registrados había sido afectada durante la instalación del astabandera, excavamos un pozo de sondeo para registrar el sistema constructivo del vestigio arqueológico (figuras 9 y 10) y se contrastó con lo que la documentación histórica refiere acerca del basamento sobre el cual se levantaría el Monumento a la Independencia, con lo cual podemos reconstruir el sistema aplicado durante el proceso de construcción (figura 11), haciendo notar que la conversión de medidas de la pulgada (0.0233 metros) y la vara castellana (0.84 metros) se hace a partir de un texto de Jorge Zavala Carrillo.³²

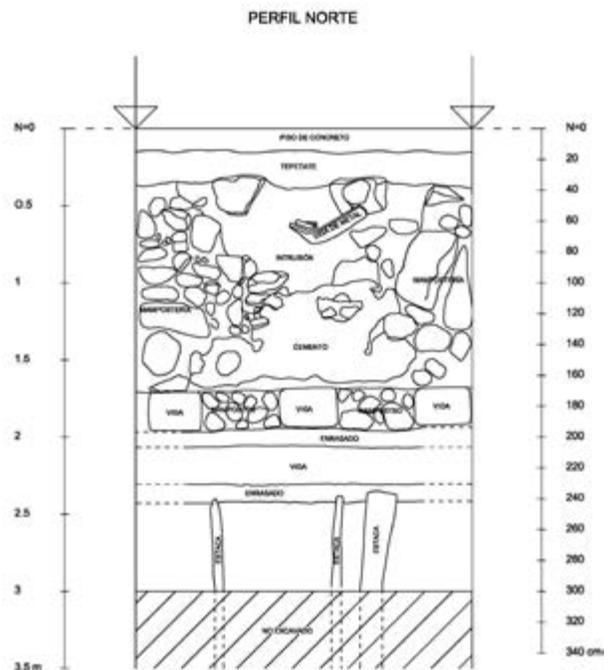
Figura 10. Dibujo del perfil norte del pozo de sondeo. Modificada de Alejandro Meraz Moreno, Gonzalo Emilio Díaz Pérez, Rubén Arroyo Ángeles y Ricardo Castellanos Dounce, *op. cit.*

de tepehuaje que pesaba cerca de 24 arrobas, casi 300 kilogramos, manejado por 16 hombres. Fueron colocadas de este a oeste en líneas rectas paralelas, distando $\frac{3}{4}$ de vara, 0.63 metros, aunque en el perímetro se clavaron cuantas fueron “necesarias para que quedaran unidas unas con otras”;³⁷ por su parte, García Conde menciona que fueron “colocadas con un intervalo de centro a centro de una vara”.³⁸ Según lo registrado en el sondeo arqueológico, dos estacas distaban aproximadamente 0.76 metros una de otra, de centro a centro, y presentaban un diámetro de 0.07 metros, aunque otra más, de diámetro de 0.19 metros, se encontraba separada a 0.22 metros.

Concluido el estacado, el piso fue enrasado con piedras y mezcla, presentando un espesor promedio de 0.11 metros, y sobre éste se construyó un emparrillado de vigas de madera para distribuir las cargas.³⁹ El primer nivel fue tendido de este a oeste y para ello se utilizaron 126 planchas de cedro que, de acuerdo con Rangel, contaban con 12 varas de longitud por 16 pulgadas de ancho y 11 pulgadas de espesor,⁴⁰ es decir, 10 metros de largo por 0.372 metros de ancho y 0.256 metros de espesor. En el registro arqueológico se pudo verificar el espesor de una de las vigas de este nivel, que era de 0.25 metros.

En el sondeo arqueológico se registró que los intervalos entre las vigas fueron rellenados con mampostería y la superficie se enrasó con piedra y mezcla, alcanzando un espesor promedio de 0.11 metros y sobre este trabajo se colocó un segundo nivel de planchas de madera, de norte a sur, de las que pudieron registrarse tres, que presentaron en promedio 0.37 metros de ancho por 0.24 metros de espesor. Distaban aproximadamente 0.50 metros una

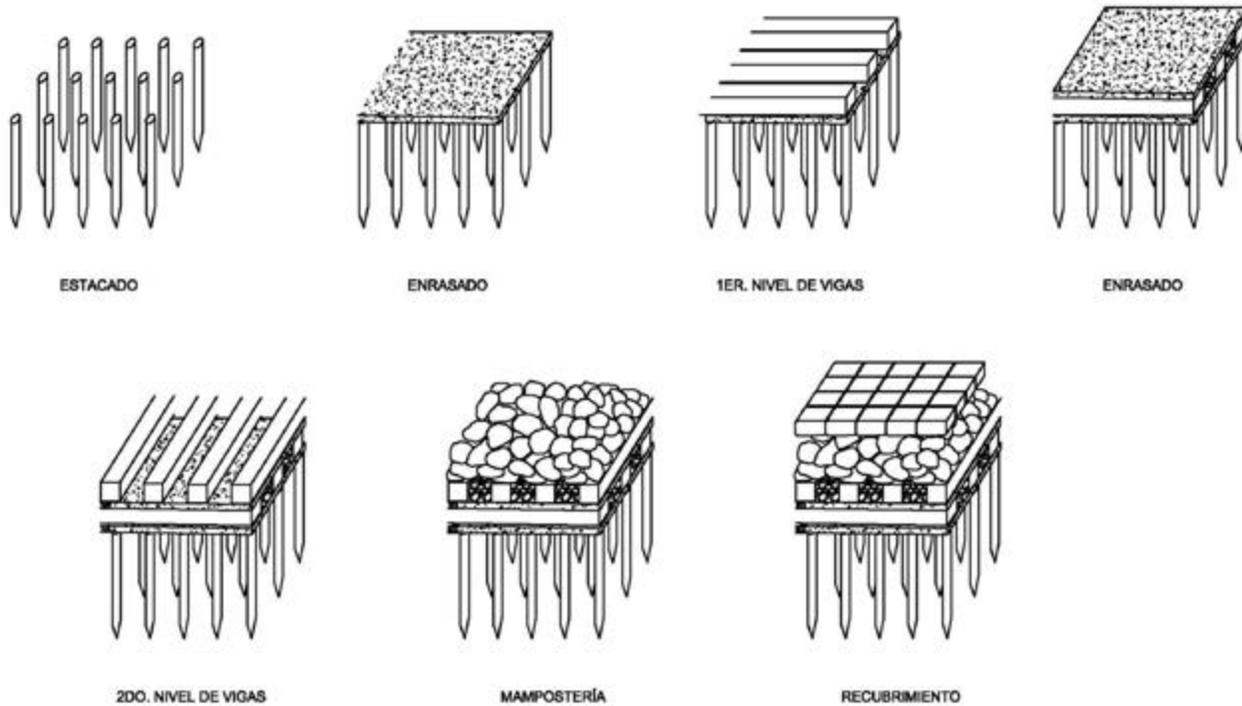
Figura 11. Dibujo esquemático del sistema constructivo del basamento, sin medidas reales. Trazado por Alejandro Meraz, 2019.

de otra y estos huecos se encontraban rellenos igualmente con mampostería, hasta quedar enrasado de nuevo.⁴¹ Rangel afirma que en este segundo nivel se utilizaron 124 planchas de cedro para un total de 250 que conformaron el emparrillado.⁴²

Sobre el segundo nivel de vigas se registró la construcción de un macizo de mampostería de basalto y mezcla de 1.36 metros de altura;⁴³ Rangel menciona que la cimentación tuvo 37 pulgadas de altura,⁴⁴ 0.862 metros, y sobre el enrasado se levantó un talud de 18 pulgadas de altura, 0.419 metros,

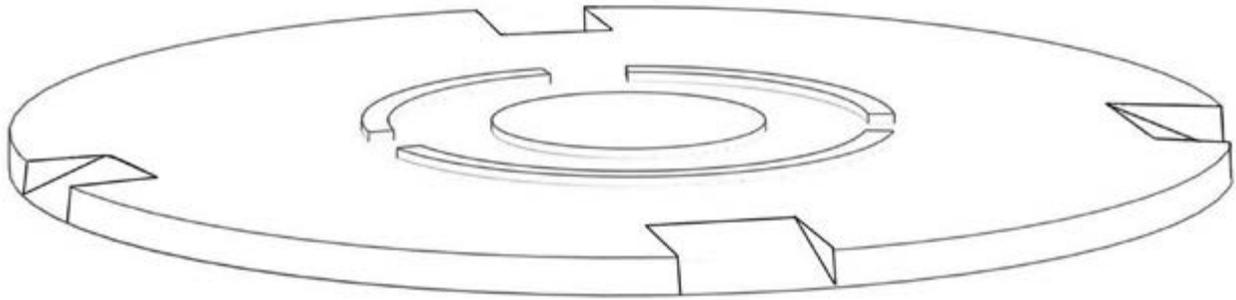
Figura 12. Reconstrucción tridimensional del zócalo de 35 metros de diámetro sobre el que se levantaban la plataforma y la banqueta registradas en 2017. Imagen de Alejandro Meraz Moreno, Gonzalo Emilio Díaz Pérez, Rubén Arroyo Ángeles y Ricardo Castellanos Dounce, *op. cit.*

cumentación histórica, durante los trabajos de 1983 se registró una sección de la circunferencia exterior del basamento, mientras que en el salvamento de 2017 se registró parte de la superficie del mismo, así como elementos construidos sobre su circunferencia interior, es decir, una plataforma circular, un murete de ladrillos adosado y restos de una banqueta perimetral circular con accesos hacia el oriente, norte y poniente, que se construyeron para adecuar el basamento a las necesidades que fueron presentándose en la segunda mitad del siglo XIX (figuras 12 y 13).

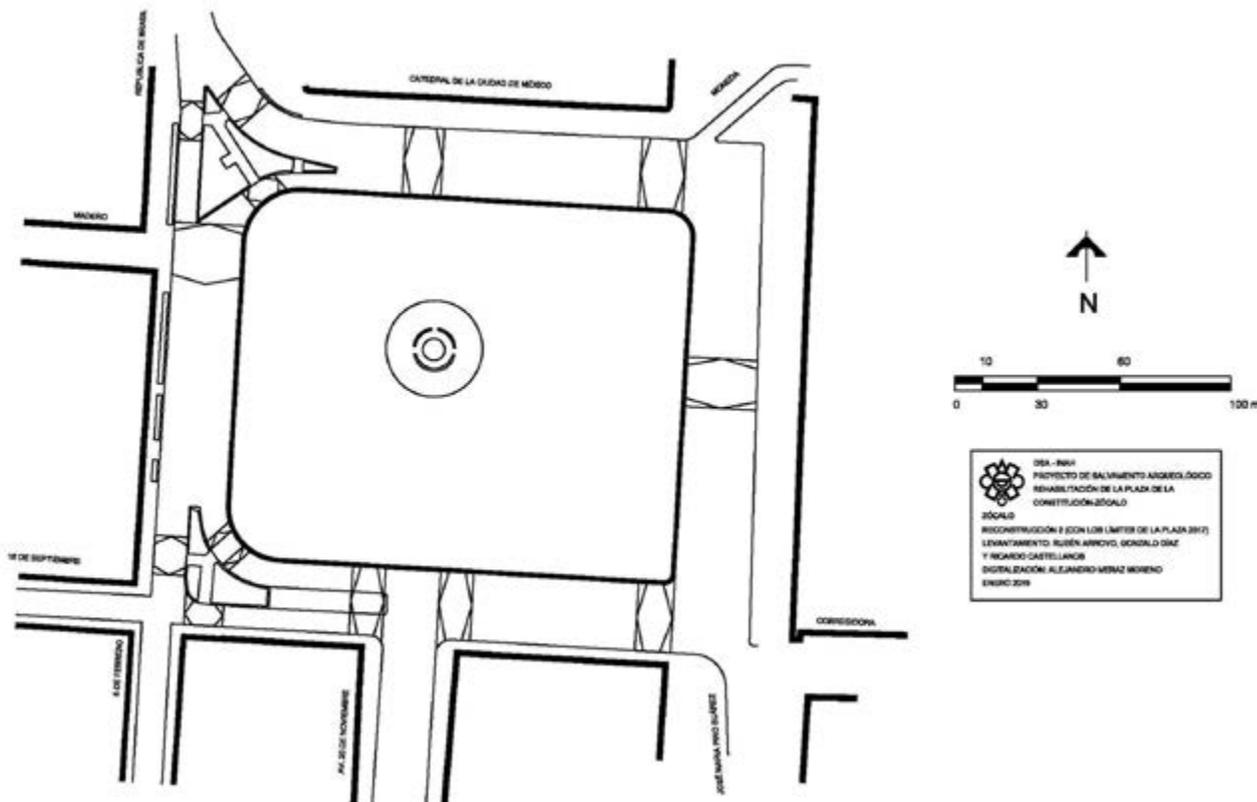
Figura 13. Reconstrucción de la ubicación del zócalo, tomando en cuenta los límites de la plaza tras la rehabilitación de 2017. DSA-INAH. Levantamiento: Rubén Arroyo, Gonzalo Díaz y Ricardo Castellanos. Digitalización: Alejandro Meraz, 2019.

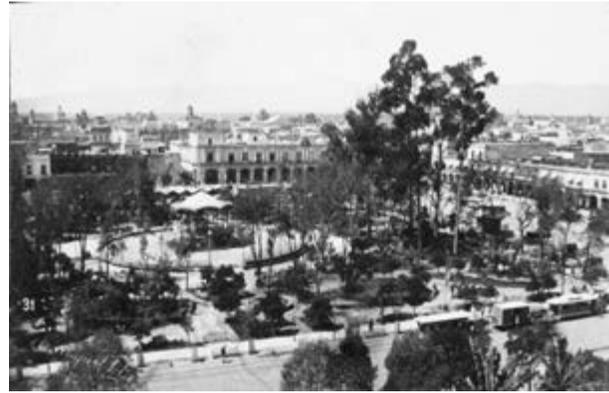
Figura 17. Andrew Dickson, sin título, ca. 1885-1895, White Architectural Photographs Collection. Vista norte-sur de la plaza: al centro se observa el quiosco y en la esquina inferior derecha un tranvía arrastrado por mulas, recuperado de: <<https://digital.library.cornell.edu/catalog/ss:3874021>>.

hierro encargado a París (figura 17), semejante a uno del bosque de Bolonia.⁷³ El muro de ladrillos adosado a la plataforma circular y el relleno de nivelación, registrados en 2017, deben haber correspondido a esa época, en la que se hizo necesario acondicionar el lugar para los elementos que fueron instalados.

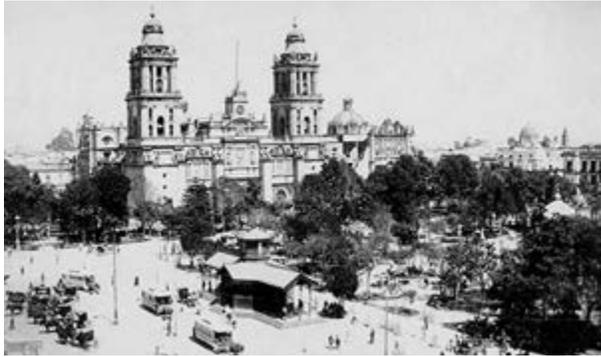
Figura 18. Alfred Briquet, sin título, ca. 1880. Vista suroeste-noreste de la plaza; se aprecian en primer plano los carruajes de alquiler, los “tranvías de mulitas” y la estación terminal; véase Manuel Aguirre Botello y Héctor Galán Pane, “Los tranvías de la Ciudad de México, 1850-1971”, *México Mágico*, recuperado de: <<http://www.mexicomaxico.org/Tranvias/TRANVIAS.htm>>.

“tranvías de mulitas” como se les conoció en su época, cuyas vías circundaban la plaza y en el lado poniente se instaló una estación terminal, además de que frente al portal de Mercaderes se ubicaban los sitios de los carruajes de alquiler (figura 18). Para 1896 se autorizó la electrificación del sistema de tranvías, iniciando en 1898 las obras de cambio de vías y la construcción de las redes eléctricas para la primera línea que correría desde la Plaza de Armas hasta Tacubaya, la cual fue inaugurada el 15 de enero de 1900.⁷⁶

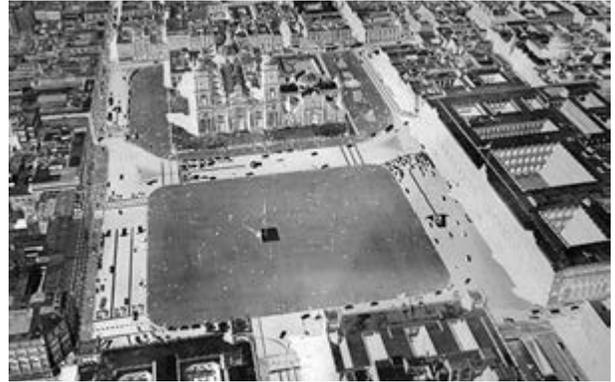
Figura 19. Sin título, autor desconocido, ca. 1957-58. Tomada de Manuel Aguirre Botello, “Evolución gráfica del Zócalo de la Ciudad de México. Desde el siglo XVIII hasta el siglo XXI”, *México Mágico*, 8 de septiembre de 2008; recuperado de: <<http://www.mexicomaxico.org/zocalo/zocaloEV.htm>>.

En la década de 1950 Ernesto Uruchurtu, regente del Departamento del Distrito Federal, mandó nivelar el piso y cubrir el jardín con una plancha de pavimento, dejándola como una explanada solamente con alumbrado público y un astabandera (figura 19).⁸⁰ Es posible que para ello haya influido la construcción de la Plaza de Tian'anmen en Pekín en 1949, tras la creación de la República Popular de China, e incluso, la Plaza Roja de Moscú pudo servir como modelo, ambas utilizadas para organizar actos masivos de carácter político.

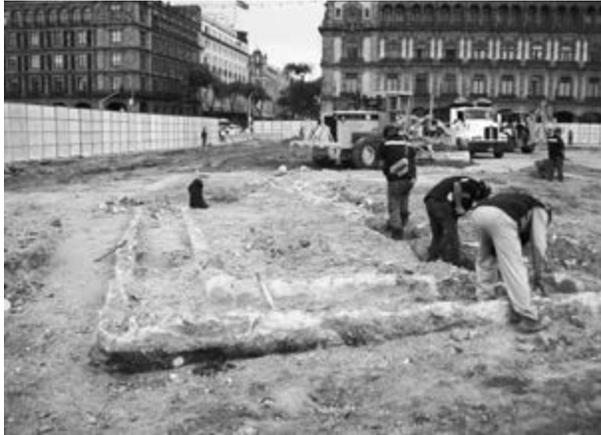
Figura 20. Limpieza de brocales de concreto armado relacionados con los trabajos de la cancelada Línea 8 del Metro, registrados en el sector suroeste de la plaza durante los trabajos arqueológicos de 2017. Fotografía de Alejandro Meraz Moreno, Gonzalo Emilio Díaz Pérez, Rubén Arroyo Ángeles y Ricardo Castellanos Dounce, *op. cit.*

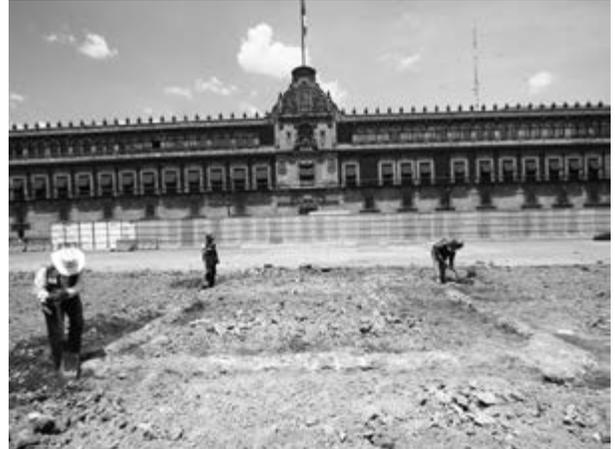
Figura 21. Limpieza de un cajón delimitado con brocales de concreto armado, relacionado con los trabajos de la Línea 2 del Metro, registrado en el sector oriente de la Plaza. Fotografía de Alejandro Meraz Moreno, Gonzalo Emilio Díaz Pérez, Rubén Arroyo Ángeles y Ricardo Castellanos Dounce, *op. cit.*

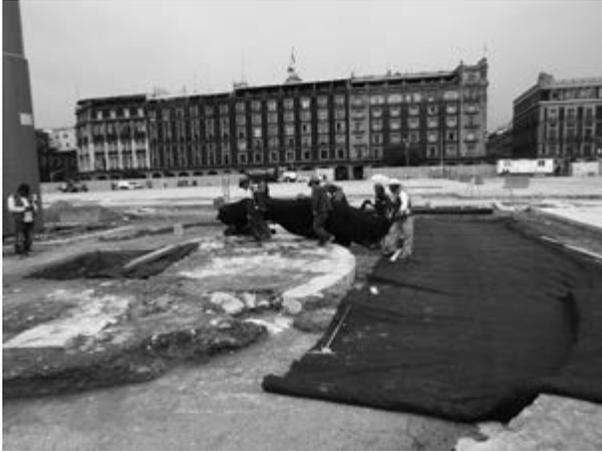
Figura 22. Protección de los vestigios arqueológicos con geotextil. Fotografía de Alejandro Meraz Moreno, Gonzalo Emilio Díaz Pérez, Rubén Arroyo Ángeles y Ricardo Castellanos Dounce, *op. cit.*

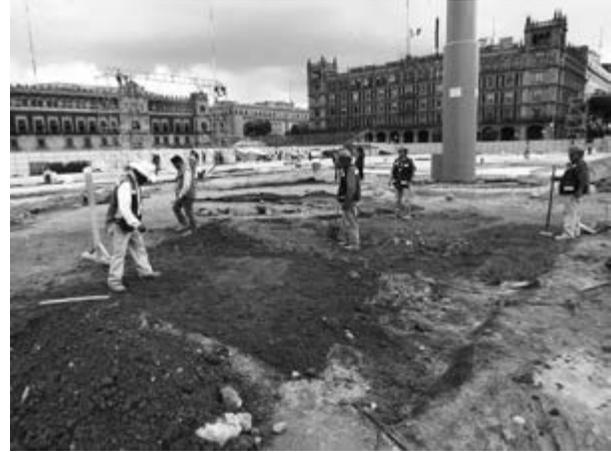
Figura 23. Depósito de tepetate y compactación manual en el área de los vestigios arqueológicos. Fotografía de Alejandro Meraz Moreno, Gonzalo Emilio Díaz Pérez, Rubén Arroyo Ángeles y Ricardo Castellanos Dounce, *op. cit.*

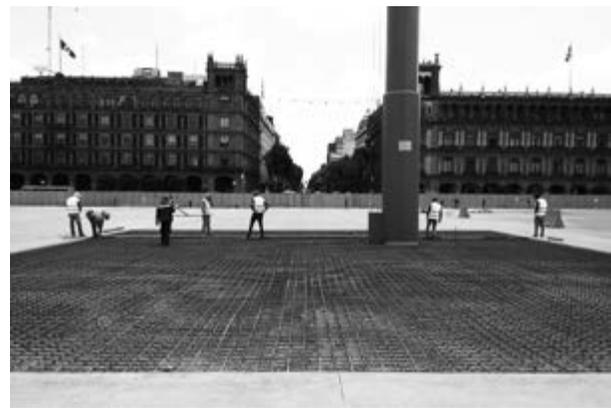
Figura 24. Emparrillado doble de varillas de acero instalado sobre los vestigios arqueológicos. Fotografía de Alejandro Meraz Moreno, Gonzalo Emilio Díaz Pérez, Rubén Arroyo Ángeles y Ricardo Castellanos Dounce, *op. cit.*

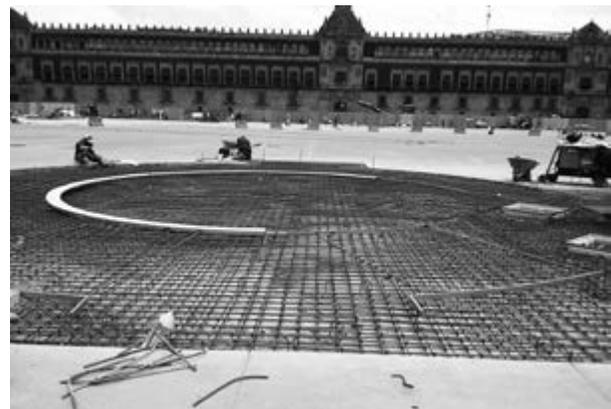
Figura 25. Instalación de placas alusivas al "zócalo" sobre el emparrillado. Fotografía de Alejandro Meraz Moreno, Gonzalo Emilio Díaz Pérez, Rubén Arroyo Ángeles y Ricardo Castellanos Dounce, *op. cit.*
