# Una vivienda plurifamiliar del siglo XIX: República de Cuba núm. 32, Ciudad de México

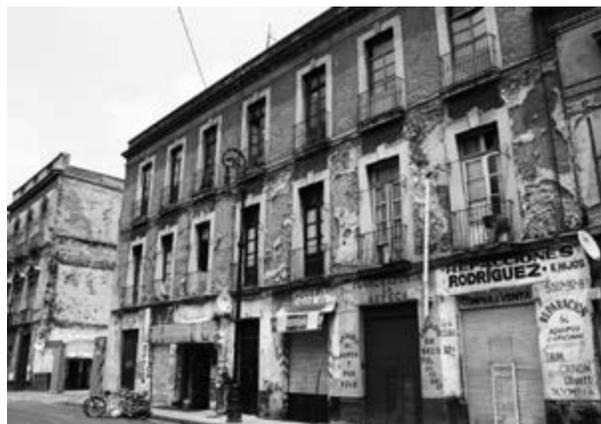
Figura 5. Fachada principal de República de Cuba núm. 32. Fotografía de Patricia Viridiana Sánchez Ramírez, 2017.

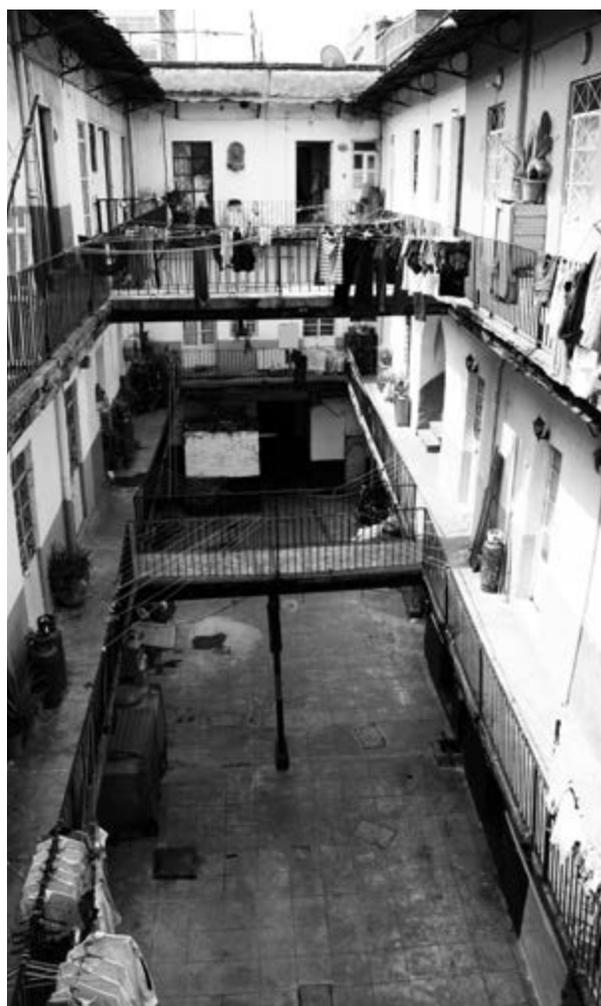
Figura 6. Patio central de República de Cuba núm. 32. Fotografía de Patricia Viridiana Sánchez Ramírez, 2017.

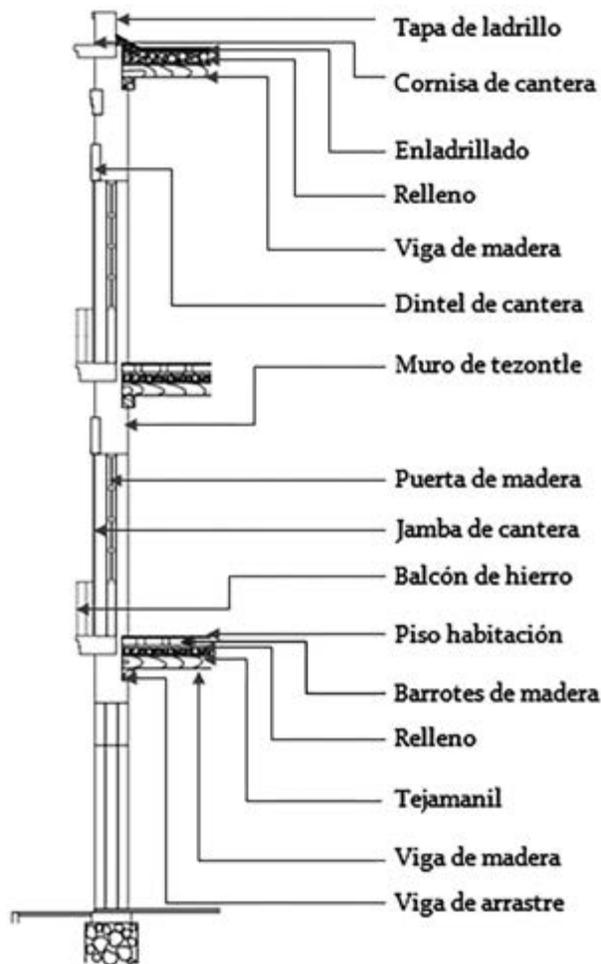
Figura 7. Corte constructivo de la fachada principal, de Patricia Viridiana Sánchez Ramírez, 2017.

Esta combinación entre pasado y modernidad se ve reforzada en el diseño del inmueble, que contiene elementos constructivos adoptados del pasado y otros provenientes de la revolución industrial. Por un lado, sus entrepisos poseen el sistema franciscano, la cubierta aplica la llamada bóveda catalana, y sus muros en planta baja y primer piso consisten en una mampostería irregular, de tezontle, ladrillos y piedra (muro limosnero), lo que nos habla de una herencia virreinal (figura 7); por otro lado, la totalidad del segundo nivel se construyó con una mampostería regular de tabique, y su sistema de andadores se montó con vigueta de acero y lámina acanalada (figura 8), las cuales dieron lugar a corredores estrechos y resistentes para conectar los diferentes departamentos del primer y segundo nivel; además, se integraron marquesinas en el último nivel para dar cubierta a los andadores (figura 9).

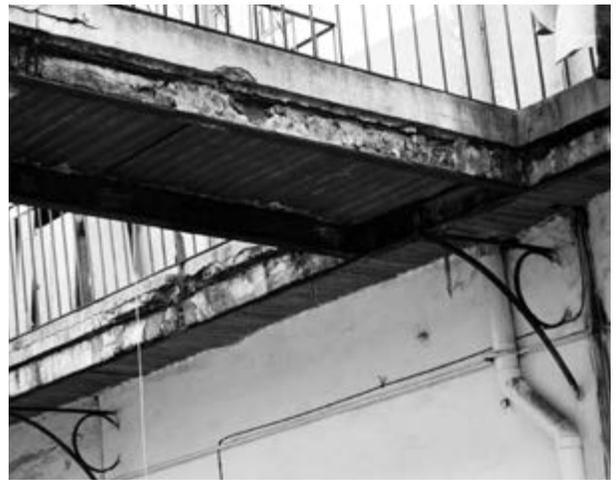
Figura 8. Detalle del sistema de andadores. Fotografía de Patricia Viridiana Sánchez Ramírez, 2017.

como los ladrillos y los metales, usados en el sistema de andadores y marquesinas, así como contar con los servicios de baño y lavadero propios. Esa respuesta a las necesidades de habitación del siglo XIX es parte de una nueva idea del habitar, ya alejada de los cánones virreinales y la cual, particularmente en el edificio estudiado, es posible considerar precursora de la vida moderna, de la manera de habitar en los posteriores conjuntos departamentales. Se trata, entonces, de un modo de habitar que dio origen a las convivencias y dinámicas sociales actuales. Ese aspecto resalta en particular en este caso, pues las viviendas de República de Cuba núm. 32, un inmueble histórico, aún en nuestros días conservan su función original; ello da cuenta no sólo de su valor de uso como habitación, sino de la continuidad de sus condiciones de habitabilidad, mismas que se han ido adaptando al paso del tiempo y a la par de las necesidades sociales. “Las sociedades cambian y consecuentemente sus expectativas de habitabilidad, sus demandas y necesidades concretas, por ello el ejercicio de los arquitectos se ha visto sometido a diversas transformaciones históricas”.<sup>18</sup>

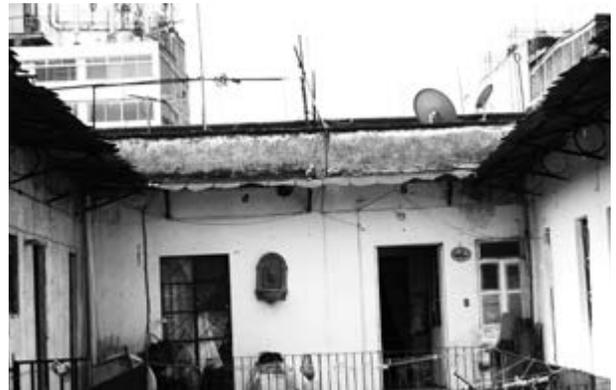
Figura 9. Sistema de marquesinas. Fotografía de Patricia Viridiana Sánchez Ramírez, 2017.

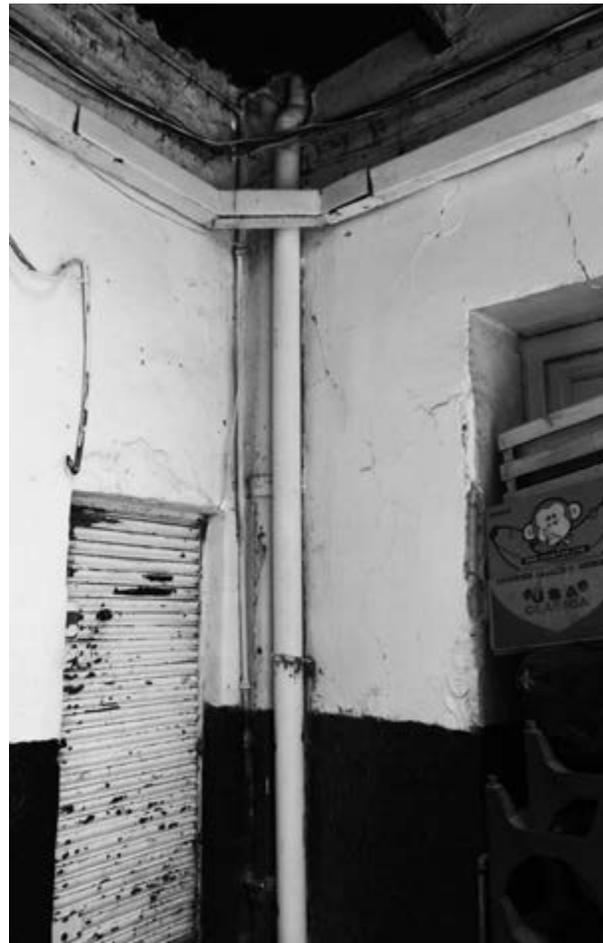
Figura 10. Estado de las instalaciones eléctricas y de desagüe dentro del inmueble. Fotografía de Patricia Viridiana Sánchez Ramírez, 2017.

Si bien en áreas comunes existen humedades, instalaciones antiguas de electricidad, desagüe, agua y grietas en pasillos y escaleras (figura 10), no es así dentro de cada vivienda, donde los vecinos han llevado a cabo todos los cambios necesarios para sentirse seguros y cómodos. Es decir, han modificado su entorno para hacerlo habitable. Por ejemplo, remodelando el mobiliario del baño, sustituyendo el piso deteriorado por azulejos o duela nueva, o simplemente pintando constantemente su techo, su cocina o sus puertas y ventanas (figura 11).

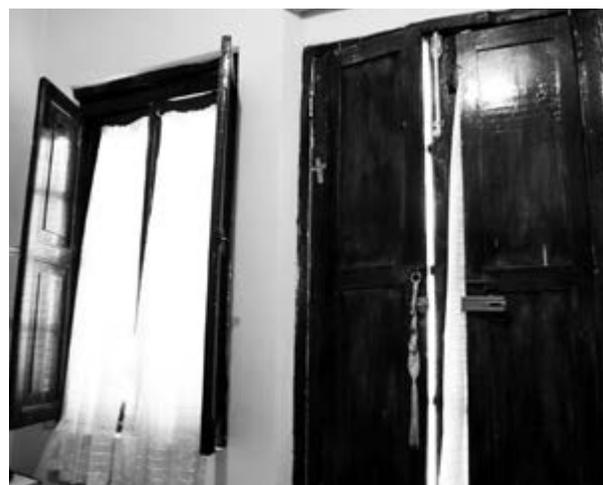
Figura 11. Ventana y puerta recién pintadas dentro de un departamento. Fotografía de Patricia Viridiana Sánchez Ramírez, 2017.

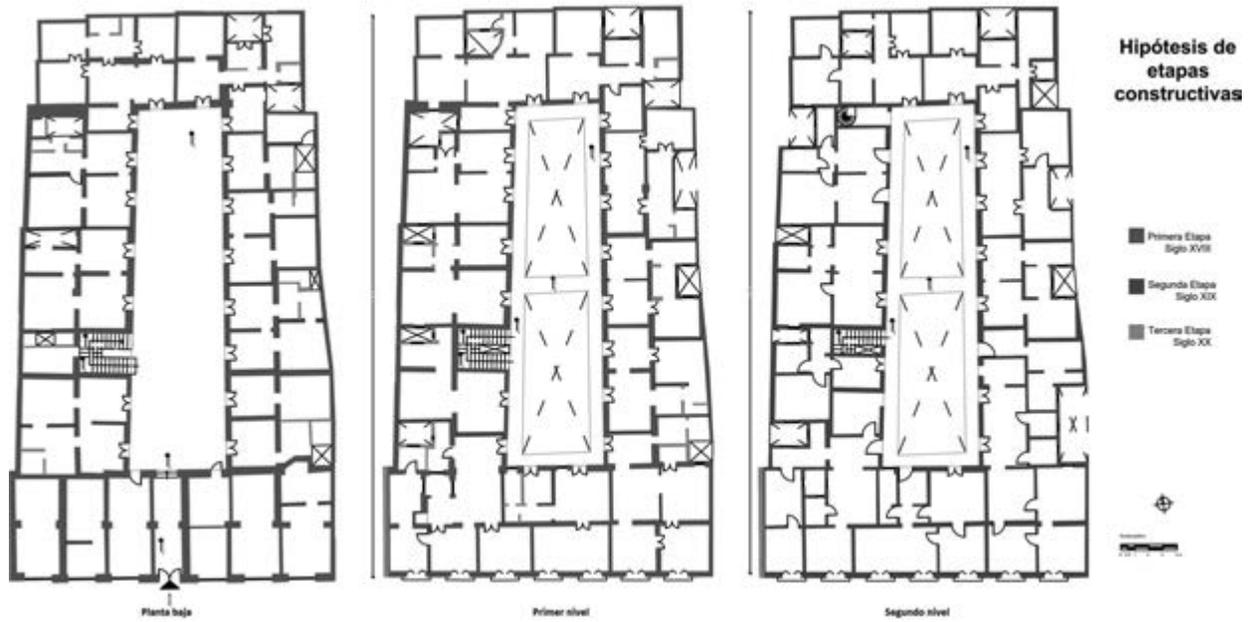
Figura 12. Etapas constructivas de República de Cuba núm. 32. Patricia Viridiana Sánchez Ramírez, 2017.

Las viviendas de República de Cuba núm. 32 son un ejemplo en pequeña escala de esa transformación. En este caso particular, desde que el edificio se construyó ha definido sus espacios en función de las necesidades sociales de cada periodo histórico, y por ende, las áreas se han modificado según la idea de habitar de cada momento (figura 12). Dentro de la primera etapa que se puede detectar en el inmueble se hallan los materiales y sistemas virreinales reusados en una primera adaptación de uso, dada en el siglo XIX, cuando la demanda de vivienda en la ciudad deriva en la reutilización del inmueble virreinal para construir el edificio plurifamiliar. En esta readaptación, considerada segunda etapa, el inmueble adquiere su fachada actual, con la distribución de accesorias en planta baja y balcones en el primer y segundo niveles. Se construyeron amplios departamentos que separaban cada espacio por actividad e introdujeron la vida privada al interior de cada vivienda<sup>27</sup>. Además, aportó en su diseño novedosos sistemas de andadores y marquesinas con sistemas de metal.

En una segunda intervención y tercera etapa, se redujeron los amplios espacios habitacionales a viviendas más compactas, dando origen a los departamentos que existen actualmente en el edificio. Ya iniciado el siglo XX, la Revolución —que igual hiciera que la Guerra de Reforma— causó un crecimiento poblacional, lo que requirió aumentar el número de espacios para vivir en la ciudad. Ello repercutió en República de Cuba núm. 32 con una subdivisión interna de los departamentos ya existentes y, con el agregado de dos baños en el área sur del patio, los cuales se destinaron al uso de las accesorias y a la portería. Por tanto, la entrada a la vida moderna incluyó olvidar un tanto la concepción de higiene y distribución de espacios del siglo XIX.

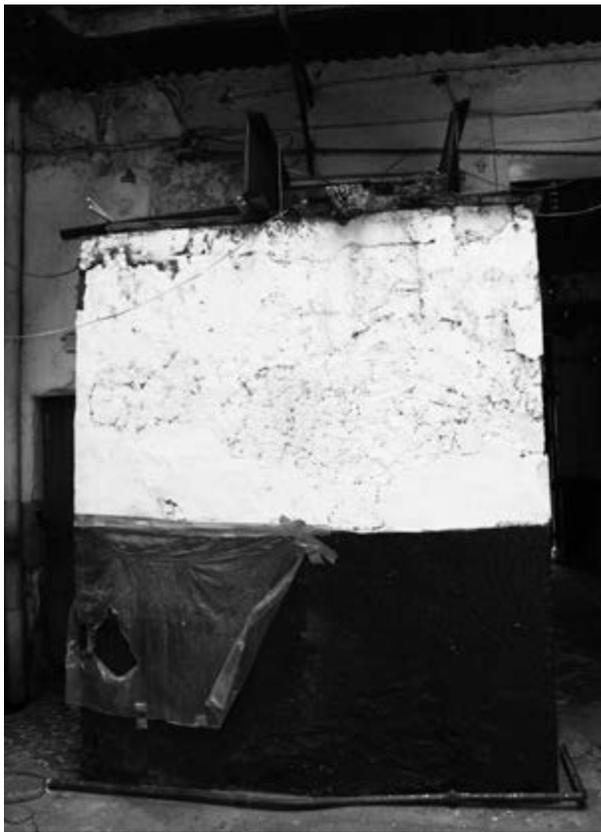
Figura 13. Baños, a la entrada del patio central. Fotografía de Patricia Viridiana Sánchez Ramírez, 2017.

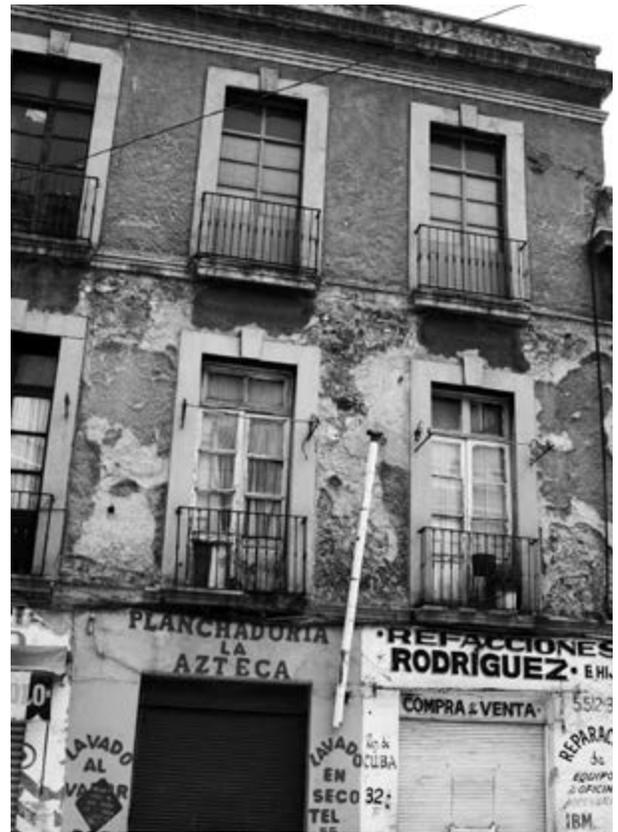
Figura 14. Daños en la fachada. Fotografía de Patricia Viridiana Sánchez Ramírez, 2017.

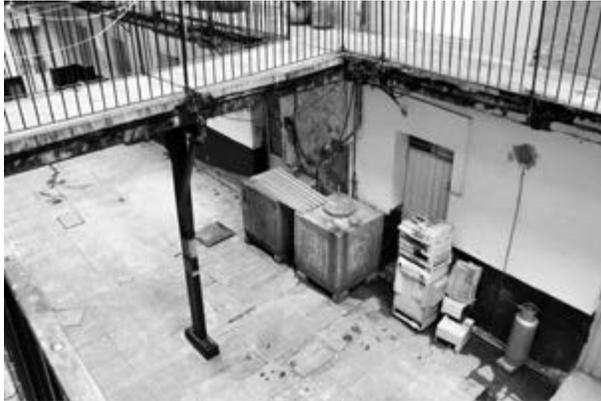
Figura 15. Polín que da soporte al dañado sistema de andadores. Fotografía de Patricia Viridiana Sánchez Ramírez, 2017.

En el presente, el estado del inmueble, más específicamente de sus espacios comunes, exhibe un deterioro constante, falta de mantenimiento y conservación. Como se comentaba en párrafos previos, en el patio se localizan baños para uso de las accesorias, que además de reducir el espacio, concentran humedad en el área (figura 13); también, habría que plantearse restaurar la fachada, que presenta desprendimiento de aplanados y exfoliación en la cantera (figura 14); es necesario reintegrar el sistema de andadores, ya que su estructura de viguetas y lá-

mina de acero se encuentra muy deteriorada por la corrosión, lo que genera un riesgo en su uso diario al ser el medio de comunicación entre los departamentos del primer y segundo pisos (figura 15); además convendría proponer un nuevo sistema de tendedores que evite la acumulación de humedad en los andadores y en las estructuras metálicas.
