La práctica interdisciplinaria a partir de la intervención del camarín de la Virgen de Loreto en Tepotzotlán

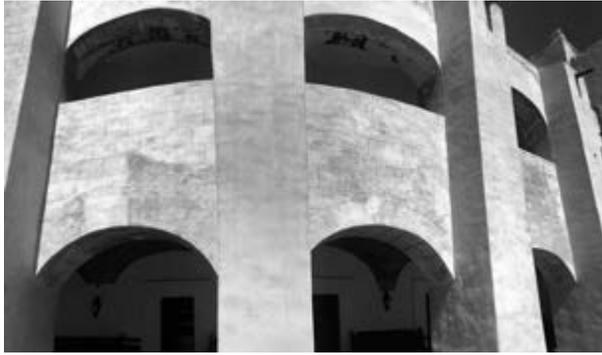
Figura 3. Patio de la Hospedería con la pintura mural de los sillares. Fotografía de Alejandra Cortés Guzmán.

La presencia de pintura mural en exteriores debió haber sido generalizada en el inmueble. Estos descubrimientos resultan fundamentales como punto de partida para las investigaciones que tendrán que irse completando con el tiempo. En este sentido, las intervenciones paulatinas del inmueble, fundamentales como parte de la conservación del monumento, seguirán brindando oportunidad para analizar la pertinencia de su restitución. Tal fue el caso de la recuperación de la superficie pictórica de las fachadas en el patio de la hospedería, que se logró a partir de los trabajos de restitución de aplanados que practicó la Coordinación Nacional de Obras y Proyectos en 2016. La pintura mural descubierta reveló el uso de un delineado negro para representar sillares simulados sobre la piedra, que quedaron expuestos y ahora ofrecen una lectura distinta de ese patio destinado a recibir a los peregrinos (figura 3).

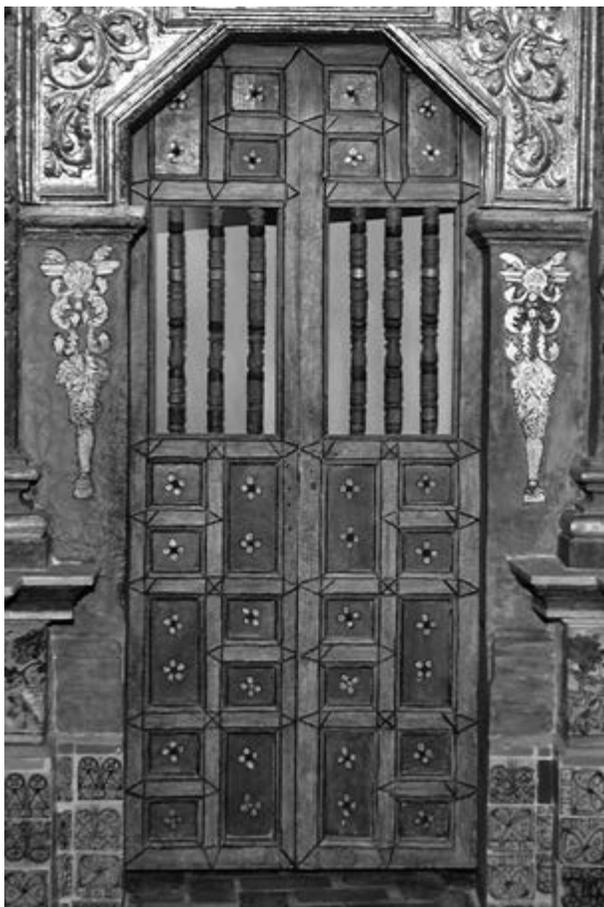
Figura 4. Puertas del camarín cerradas desde los pasillos laterales de la Casa de Loreto. Fotografía de Alejandra Cortés Guzmán.

de la cara que da hacia el pasillo y que es lo que verían los peregrinos. Esta conclusión no resultaba sorprendente debido a que mantenía coherencia con la función de un camarín como “recámara” de la imagen que se veneraba en el fanal y que, por lo tanto, el acceso a ella estaba restringido sólo a los religiosos para realizar los cambios de vestimenta y accesorios cuando salía en procesión (figura 4).

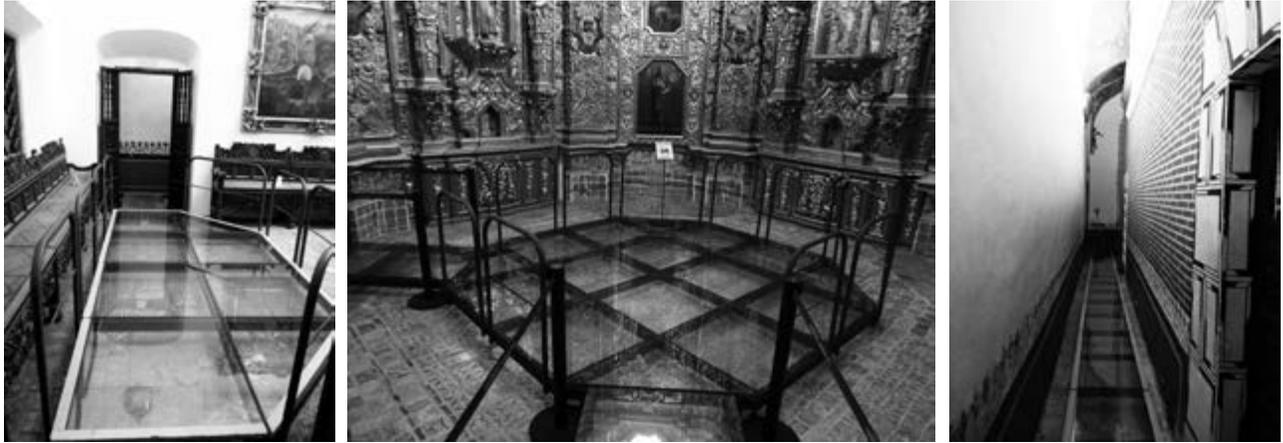
Figuras 5, 6 y 7. Pasarela colocada en pasillos laterales e interior de la Casa de Loreto. Fotografías de Alejandra Cortés Guzmán.

El nuevo diseño de la pasarela que se colocó cumple así con el objetivo de dar acceso a uno de los pocos camarines novohispanos que se conservan en la actualidad, al tiempo de lograr los objetivos de conservación que garantizan la visita al espacio a largo plazo. La solución aplicada facilita la evaporación de humedad procedente del subsuelo y detiene la formación de cristales de sales en la cerámica del piso, que es un valioso ejemplo del trabajo de azulejo en el siglo XVIII. La estructura diseñada por el arquitecto Mondragón, en conjunto con el museógrafo del museo, Diego Gaytán Mertens, y la asesoría de Rossell y Peza, se planeó para que tuviera tanto una ligereza necesaria que no sobrecargara el piso e impidiera contacto con la superficie mediante protecciones de neopreno en los soportes, como la visibilidad indispensable para apreciar su belleza. Se buscaron materiales, colores y texturas que compitieran lo menos posible con el inmueble, al tiempo de impedir el contacto de la estructura con los muros (figuras 5, 6 y 7).

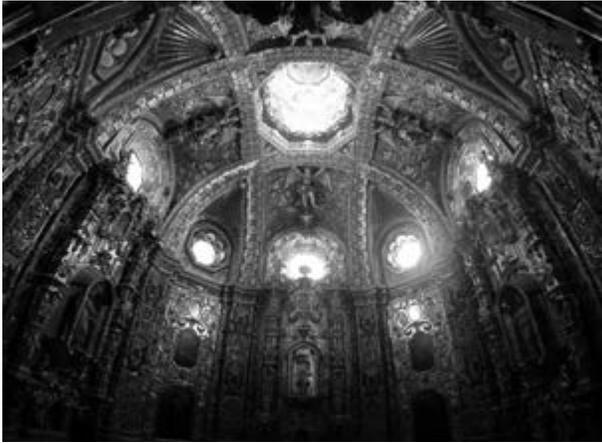
Figura 8. Luz en el interior del camarín. Fotografía de Alejandra Cortés Guzmán.

Por lo anterior, se decidió eliminar las fuentes de iluminación artificial para dar paso a la percepción estética de la luz natural y su significado simbólico dentro del espacio (figura 8).
