El retablo de San José en Santiago Tejupan, Oaxaca. Una obra construida con piezas de reúso

El presente texto forma parte del Proyecto "Retablos y bienes litúrgicos en la Mixteca Alta de Oaxaca", investigación realizada en colaboración con el restaurador Luis Huidobro Salas, de la Coordinación Nacional de Conservación del Patrimonio Cultural.

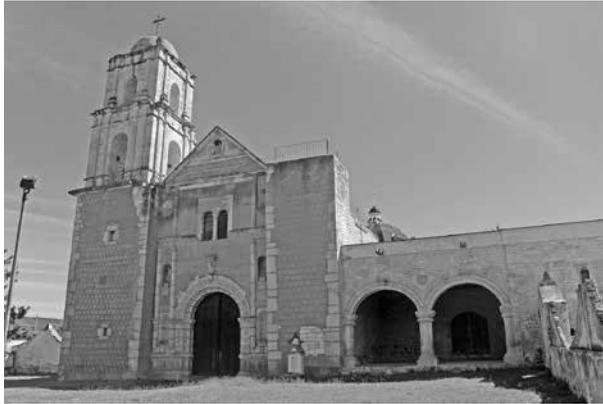
Figura 1. Fachada principal del ex convento de Santiago Tejupan. Fotografía de Yunuen Maldonado, 2019.

ción de grana cochinilla y seda,⁹ la edificación del convento indudablemente debió enfrentar dificultades como falta de mano de obra y de materiales, el descenso de la mano de obra causado por las epidemias y los constantes terremotos que azotaron la región y que inevitablemente afectaron la estabilidad del inmueble; marca patente de ello son las grietas en muros y cubierta (figura 1).¹⁰

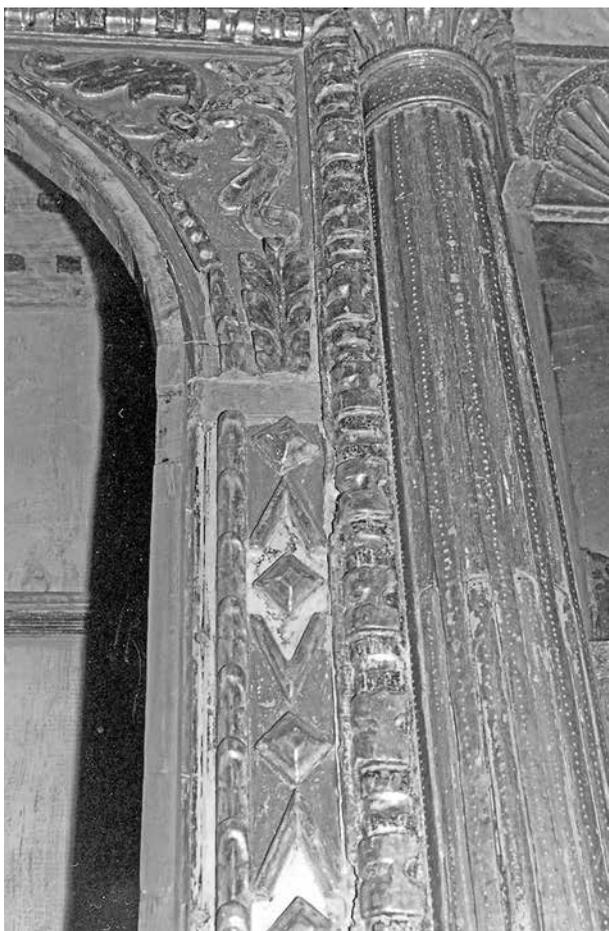
Figura 3. Policromía en capiteles y entablamento después de la eliminación de la pintura vinílica (detalle de cartela y punzonado en los collarinos). Archivo Luis Huidobro, 2006.

azules y blancas aplicada en las cavidades de las cartelas, las estrías y los capiteles de las columnas, y en los contornos de los modillones (figura 3). La hoja de oro con detalles decorativos de punzonados y esgrafiados corresponden temporalmente con el temple y se aplicó en el relieve de la talla y parte de las molduras; de igual forma se puede ver en los collarinos con un diseño de zigzag y en las estrías del soporte. También quedó rastro de esgrafiado en las caras laterales de las cajas del entablamento. Aplicación de plata sólo se localizó en la talla que enmarca el nicho, el diseño floral de la enjuta, además en dos flores de la caja central de la predela y en algunas hojas de las columnas lisas (figura 4). La segunda policromía es menos antigua, y se empleó en las columnas lisas y en el área central de la predela; la ejecución consiste en diseños decorativos usando figuras como rosas, granadas, racimos de uvas y hojas para decorar los apoyos, o las pequeñas flores doradas y plateadas dispuestas alrededor de la talla fitomorfa de la caja central, además de un diseño de flor a los costados de ésta (figuras 5 y 6).

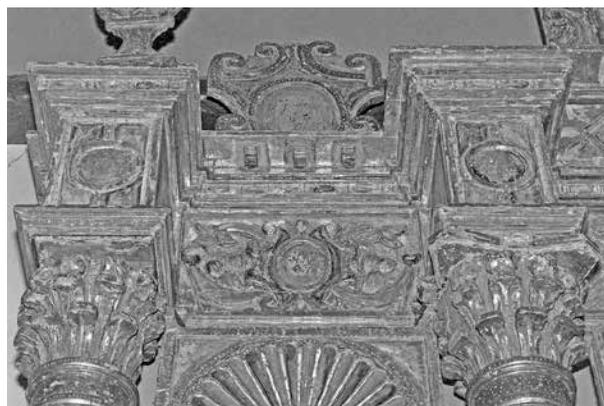
Figura 4. Detalle de plata en la enjuta y punzonado en la columna. Archivo Luis Huidobro, 2006.

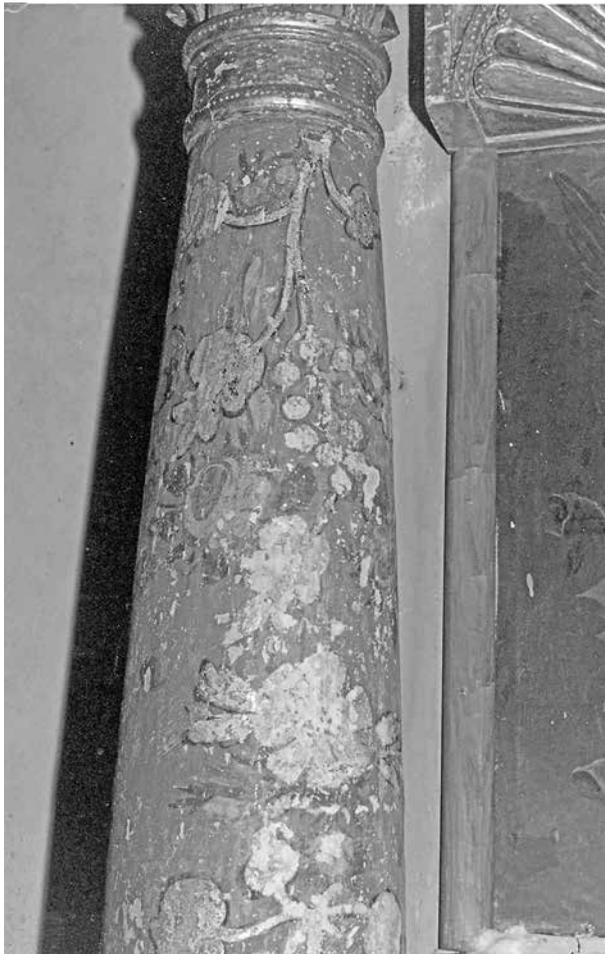
Figura 5. Polícromía en la columna con diseños de rosas, granadas. Archivo Luis Huidobro, 2007.

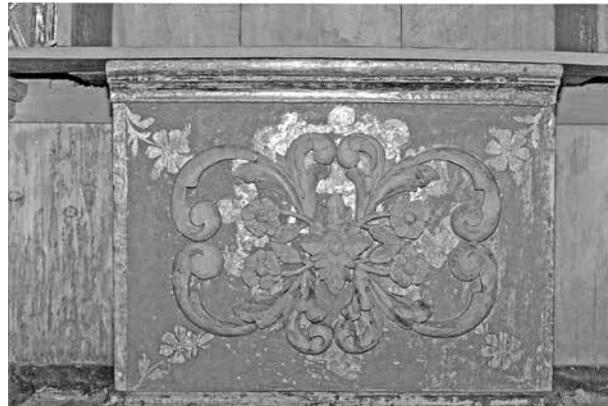
Figura 6. Polícromía en el banco central de la predela, presenta rastro de flores plateadas. Archivo Luis Huidobro, 2005.

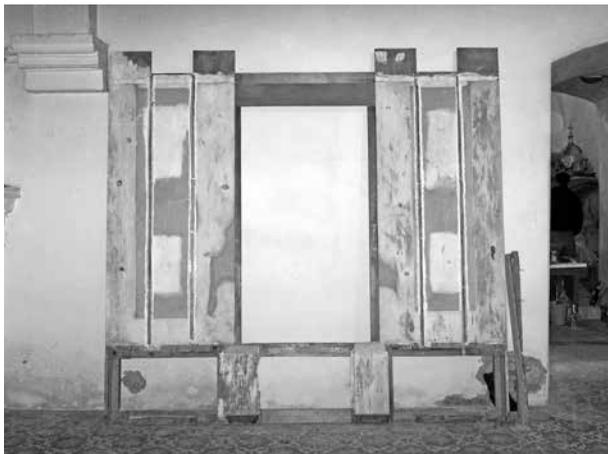
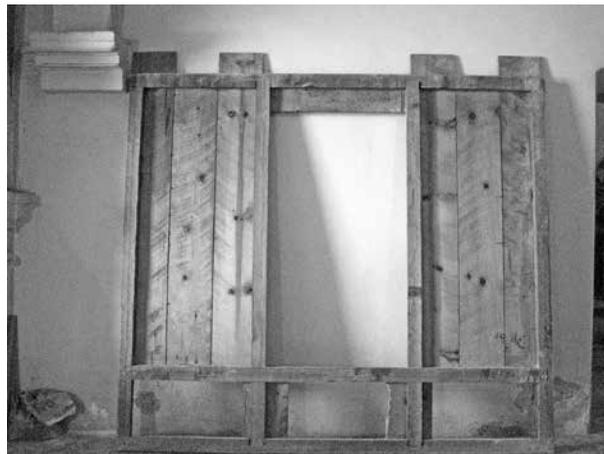
Figuras 7 y 8. Estructura elaborada en 1961 para el retablo de San José. Fotografías durante el proceso de restauración. Archivo Luis Huidobro, 2006.

además de las tallas en forma de concha. El entablamento se ajustó a partir de las espigas de las columnas a los tablones. Una vez colocados estos últimos y las piezas del retablo, el conjunto se pintó por la parte frontal con pintura vinílica verde para darle una apariencia diferente y novedosa. Sobre ésta se colocó primero el marco con el lienzo *El milagro de santo Domingo en Soriano*, después la pintura sobre tabla de *Dios Padre* y finalmente los copones como remates. A partir de tales elementos, los carpinteros realizaron la adecuación de una estructura que permitió incorporar una serie de imágenes para su conservación. De manera discreta se dejó, en la parte posterior, constancia de la fecha de ejecución del nuevo retablo: 14 de marzo de 1961 (figuras 7 y 8).

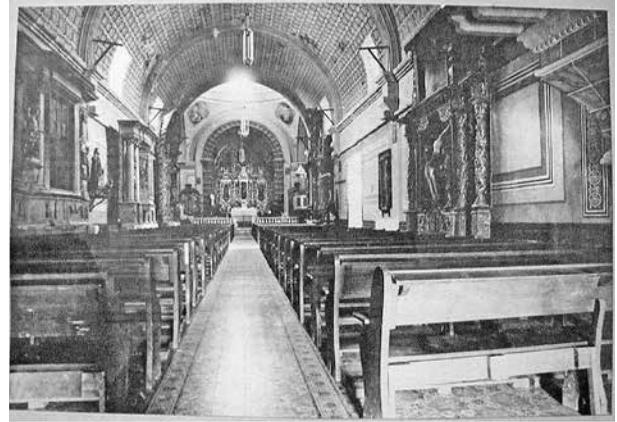
Figura 10. Interior de la iglesia de Santiago Tejupan, ca. 1950. Archivo Alfonso Neri.

tancia de ello: en la primera, de mediados del siglo xx, se observan dos retablos neoclásicos en la nave del templo, y en la segunda de 1968 se advierte uno de ellos en la capilla, pero ahora con resplandor, tallas y molduras doradas (figuras 10 y 11). El único retablo moderno que se conservó en la iglesia fue el señalado como *Dulce Nombre de Jesús* y el cual se ubica a un costado de aquel dedicado a la Virgen de Guadalupe.

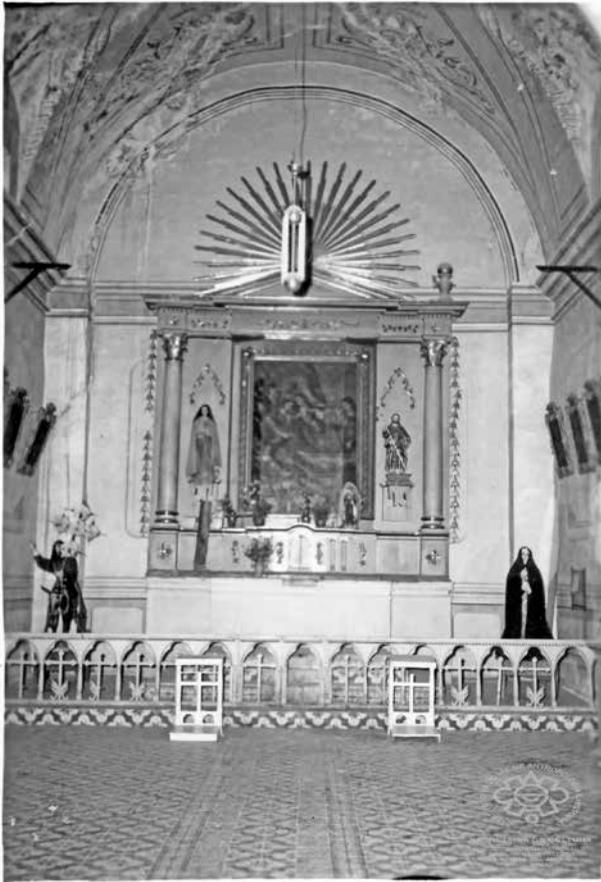
Figura 11. Interior de la capilla del Señor de los Trabajos, CNMH-AHPJE-Templo de Santiago Tejupan, Oaxaca, México, fotografía 002, ca. 1961.

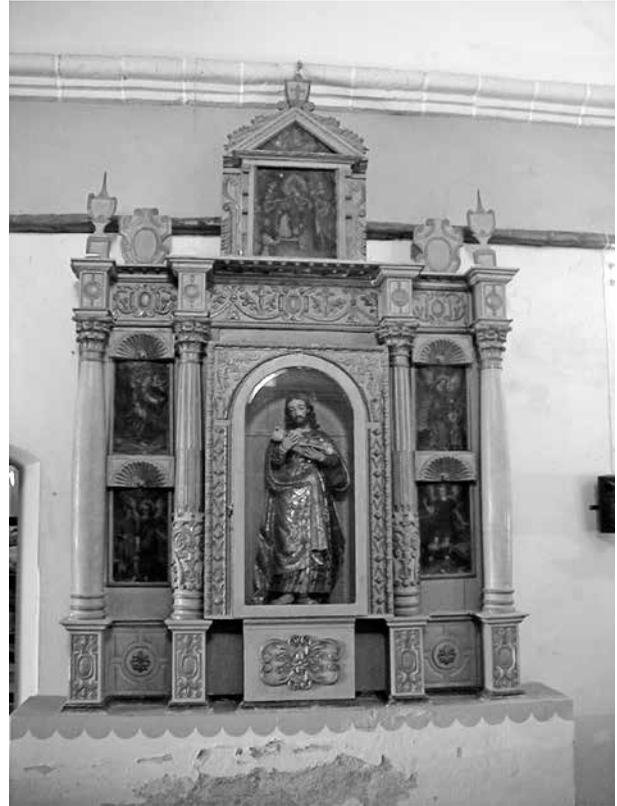
Figura 12. Vista general del retablo de san José antes de la restauración. Fotografía Luis Huidobro, 2005.

gruesa capa de pintura vinílica de color verde que cubría en su totalidad la superficie, impidiendo observar el deterioro de las piezas o la existencia de diversos estratos pictóricos; en el caso de las pinturas, el informe señala que una gruesa capa de barniz oxidado dificultaba su observación. Para evaluar la obra se practicaron calas estratigráficas y con una escalera se efectuó una inspección detallada. Con la información recabada se elaboró un proyecto de restauración, en el que los deterioros presentados por orden de importancia fueron: la mala reestructuración de la obra, la capa de pintura verde que cubría otros estratos pictóricos, un moderado ataque de insectos xilófagos, la oxidación del barniz de las pinturas, y la falta del bastidor para los lienzos, ya que éstos se encontraban clavados al tablero que formaba las calles. De esta forma fue posible detectar el precario equilibrio de la obra, resultado de una estructura no coherente y la pérdida de algunos elementos que le otorgaban poca estabilidad; situación que hizo inevitable su reestructuración.¹⁴

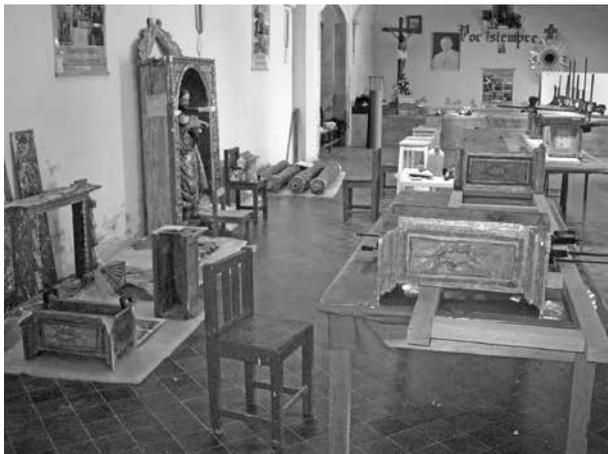
Figura 13. Piezas que conforman el retablo durante la restauración. Archivo Luis Huidobro, 2006.

La obra que llegó a manos de los restauradores parecía una serie de piezas de diferente temporalidad que alguien, con buenas intenciones, resolvió agrupar en un bastidor de madera. Los carpinteros de mediados del siglo xx, conscientes o inconscientemente, decidieron ordenar los elementos que tenían siguiendo los patrones visibles en diferentes obras del templo. Sobre decir que esto permitió conservar la obra pictórica, escultórica y los elementos de la estructura adosándolos a un panel de madera (figura 13).

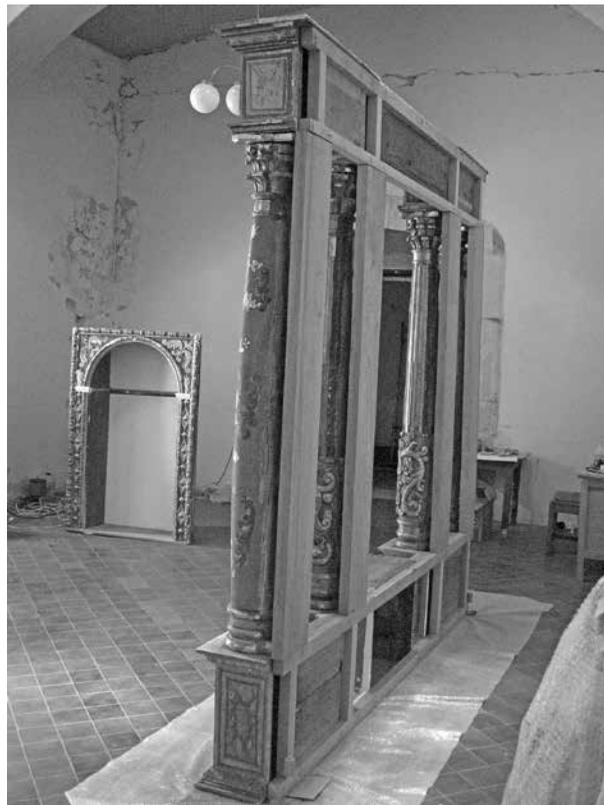
Figura 14. Vista posterior del retablo en la que se observa la recuperación del sistema estructural de la época. Archivo Luis Huidobro, 2007.

La propuesta de restauración consistió en recuperar el diseño estructural de este tipo de obras, recobrando la capacidad mecánica de las piezas y volviendo a formar parte de una estructura articulada. Para tal efecto se reforzó la predela con un bastidor al que se adosaron los cuatro resaltes y la caja central; así, el peso de las piezas siguientes pudo distribuirse de manera homogénea. También se tallaron las transcolumnas para su posterior colocación y de esta manera poder recibir, junto con las columnas, el entablamento (figura 14). Como se puede observar en las imágenes previas y posteriores a la restau-

ración, la altura del nicho no abarca toda la calle, por ello se colocó un tablero que cerró el espacio. Para el montaje de las pinturas y las conchas, en los intercolumnios se colocó un bastidor cuyo extremo superior es de mayor grosor, para así cubrir el espacio que no abarcan las piezas. En el caso del entablamento, se sustituyó el bastidor debido a la poca resistencia que tenía la pieza.

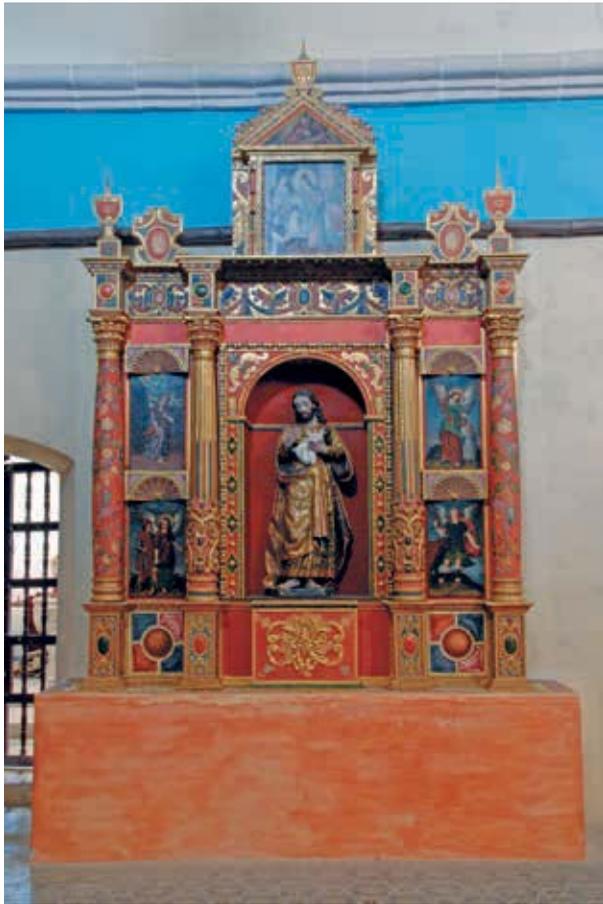
Figura 15. Vista general del retablo de san José después de la restauración. Fotografía Julio Ortega, 2008.

A cada una de las pinturas se les dieron los tratamientos requeridos, como fijado de escamas, devoción de plano, limpieza y reintegración cromática, entre otros. También fue posible identificar que en el caso específico de los lienzos de los *Arcángeles*, el contorno era irregular, quizá ocasionado por la pérdida del bastidor original. El uso de la luz ultravioleta permitió vislumbrar rastros de cola animal y marcas

del posible bastidor en los óleos de san Gabriel y san Miguel (figura 15).⁴⁰
