Luis Caraza, primer arquitecto conservador constituyente

ELSA HERNÁNDEZ PONS

El Archivo Histórico del Museo Nacional de Antropología (AHMNA)¹ conserva documentación histórica del propio Museo, en el que localicé el mecanoescrito que a continuación expongo. Doy información sobre algunos de los trabajos de transformación hechos al edificio del Museo Nacional de 1918 a 1920.

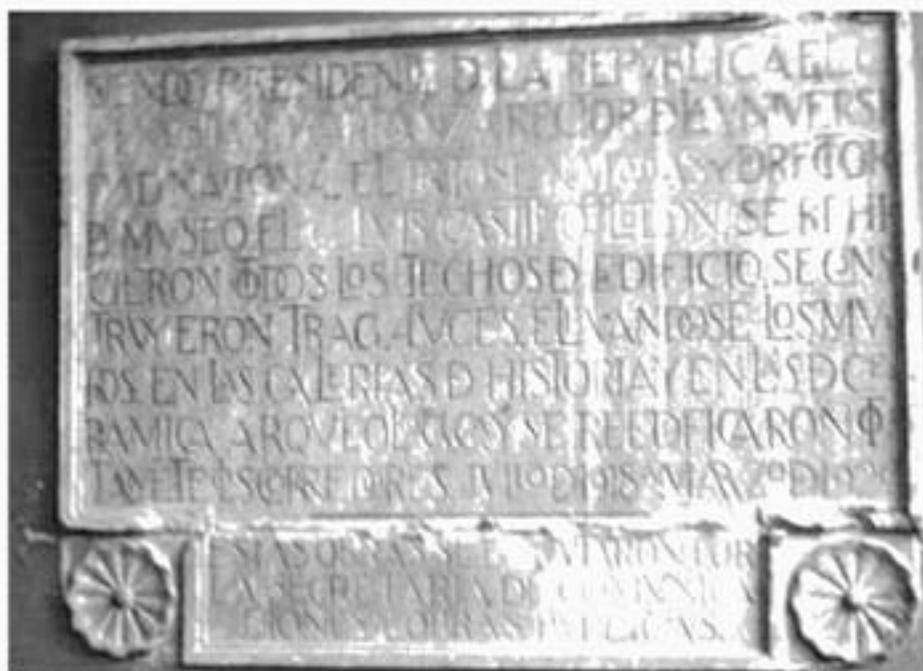
Figura 1. Transcripción de la placa: "... SIENDO PRESIDENTE DE LA REPÚBLICA EL C. VENUSTIANO CARRANZA, RECTOR DE LA UNIVERSIDAD NACIONAL, EL DR. JOSÉ N. MACÍAS Y DIRECTOR DEL MUSEO EL C. LUIS CASTILLO LEDÓN, SE REHICIERON TODOS LOS TECHOS DEL EDIFICIO, SE CONSTRUYERON TRAGALUCES, ELEVÁNDOSE LOS MUROS EN LAS GALERÍAS DE HISTORIA Y EN LAS DE CERÁMICA ARQUEOLÓGICA Y SE REEDIFICARON TOTALMENTE LOS CORREDORES, JULIO DE 1919 A MARZO DE 1920. / ESTAS OBRAS SE EJECUTARON POR LA SECRETARÍA DE COMUNICACIONES Y OBRAS PÚBLICAS".

No localizamos más correspondencia al respecto, pero su dictamen permitió lograr en sólo dos años la recuperación integral del edificio, para que en 1920 fuera inaugurado por el presidente Carranza, como lo atestigua una placa labrada en cantera, localizada en el corredor este del segundo nivel del antiguo Museo Nacional (véase la figura 1).

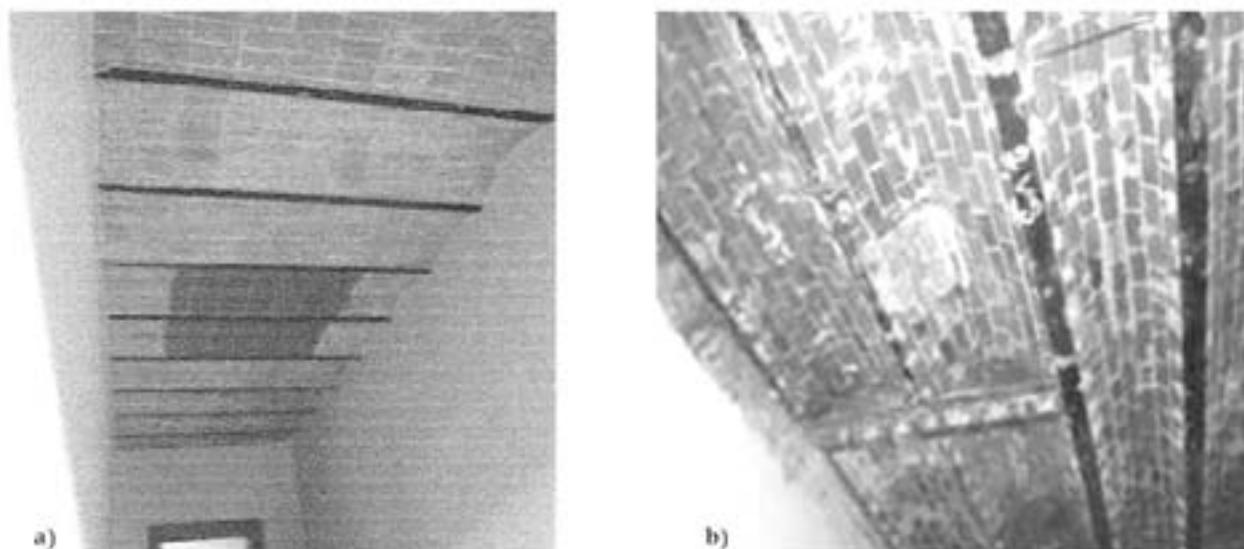
Figura 2. a) Sistemas de vigueta y b) bóveda, presentes en el edificio a raíz de las modificaciones de 1920.

La vigueta y bovedilla se aprecian en casi todo el segundo nivel del inmueble; si bien se conservan sólo algunos de los tragaluces colocados hacia 1920, nuevas tendencias museográficas segaron este tipo de iluminación. Aun así, es posible determinar su localización original por las huellas de ese espacio, al cerrarse los mismos. (véanse las figuras 2a-b, y 3a-b.)

Mi opinión, por tanto, es que se continúe la obra empezada de quitar el enladrillado, casco, tabla, viguería y cielo raso, rehaciendo los techos con vigueta y bóveda de ladrillo para lograr mayor duración y poniendo una capa de menor espesor de cascojo para

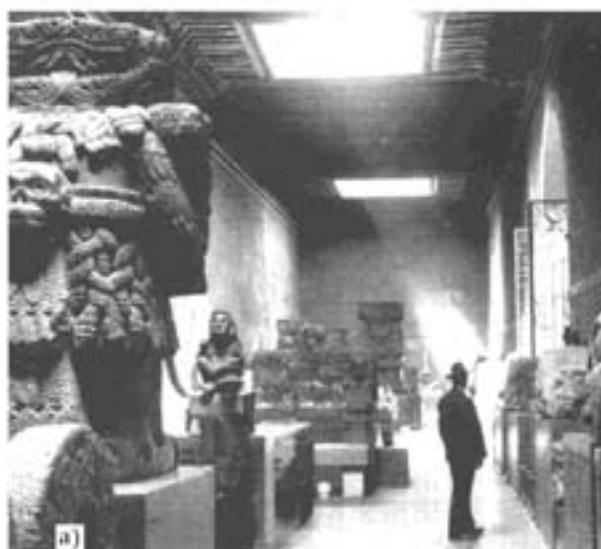
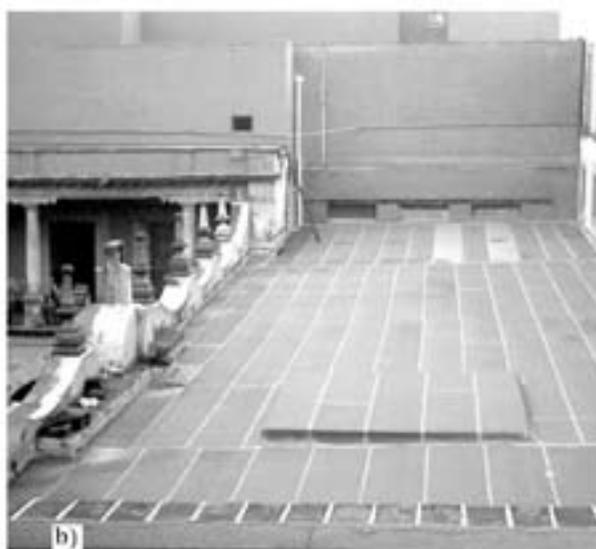
Figura 3. a) Interior de la galería de los Monolitos con los tragaluces en función, hacia 1930. b) Techo de la Sala de Monolitos en 2005, se aprecia la huella de uno de los tragaluces instalados por instrucciones de Luis Caraza.

Las salas destinadas a "Historia" propongo que lleven en el techo, una vez construido en la forma que he descrito antes, tragaluces distanciados convenientemente para que los cuadros murales que en ellas se exponen, reciban la luz zenital que es la que les conviene para verse mejor; en cambio, las salas de las "Civilizaciones Primitivas", se harían con el techo continuo, pues lo que se exhibe en ellas se encuentra en anaqueles en vitrinas a las que conviene les dé la luz lateralmente que es como la tienen en la actualidad.
