La prisión de Campeche durante los siglos XIX y XX

La oportunidad de realizar una investigación de la ex cárcel pública de Campeche se debió al apoyo del Ayuntamiento de esta ciudad, a través del programa Sitios Históricos y Culturales, financiado por la Secretaría de Desarrollo Social, cuyo objetivo fue la restauración del edificio entre 1993 y 1994.

La exploración arqueológica de la ex cárcel pública de Campeche, aunada a la investigación histórica y al análisis arquitectónico permitió definir y reconstruir algunos espacios arquitectónicos de los siglos XIX y XX de la antigua prisión.

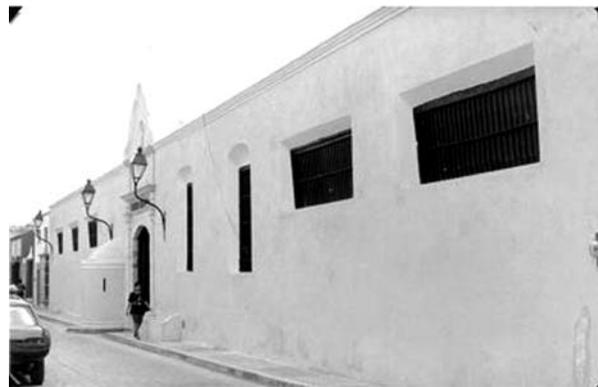
Figura 3. Fachada del edificio de la ex cárcel de Campeche en la que se observa la disposición de las ventanas y el garitón de la guardia. Archivo Centro INAH-Campeche.

El edificio es de un solo nivel y su fachada principal mide 42.40 m de longitud. Presenta cuatro ventanas al lado derecho, dos de ellas en posición vertical y las otras dos colocadas horizontalmente. En el lado izquierdo hay tres ventanas en forma horizontal; en ese mismo costado vemos el garitón de la guardia (véase figura 3).

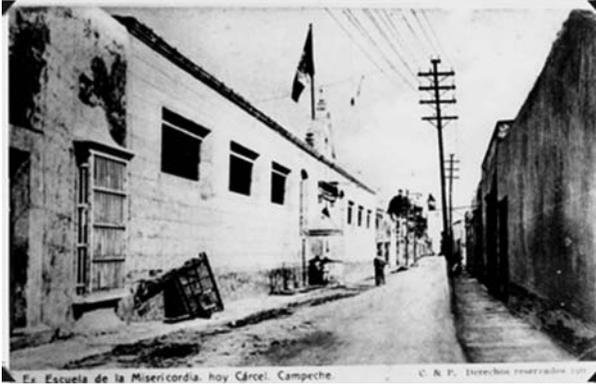
Figura 6. Aspecto que presentaba la fachada de la cárcel pública de Campeche a principios del siglo XX. Obsérvese la disposición de las ventanas, el garitón y el almohadillado. Archivo Centro INAH-Campeche.

gular almohadillado (véase figura 6). Si se la compara con la fachada que hoy en día se ve, es posible observar lo siguiente:

- La única ventana vertical del costado izquierdo fue cegada.
- La segunda ventana, de izquierda a derecha, del costado derecho fue transformada en vertical.
- El almohadillo desapareció, sustituyéndolo un revoco simple y uniforme.

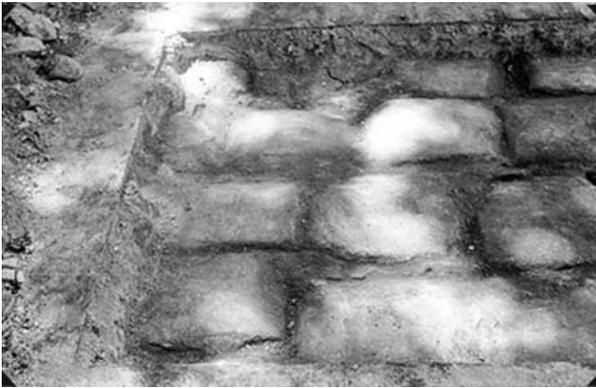
Figura 7. El enlajado de un cuarto al final del corredor lateral izquierdo, posiblemente ubica la sala de justicia de la entonces cárcel en ese lugar. Archivo Centro INAH-Campeche.

El análisis de la arquitectura del edificio permite inferir que los enlajados de los dos cuartos al final de los corredores —laterales izquierdo y

derecho— podrían ubicar la sala de justicia en uno de esos dos espacios (véase figura 7). Tal vez en los primeros cuartos de la construcción se hallaban las oficinas de la dependencia y la enfermería. Por otra parte, los seis calabozos aislados quizá se situaron en las últimas habitaciones del actual edificio del Archivo Municipal, ya que coinciden con lo expuesto antes al estar en el fondo del patio.

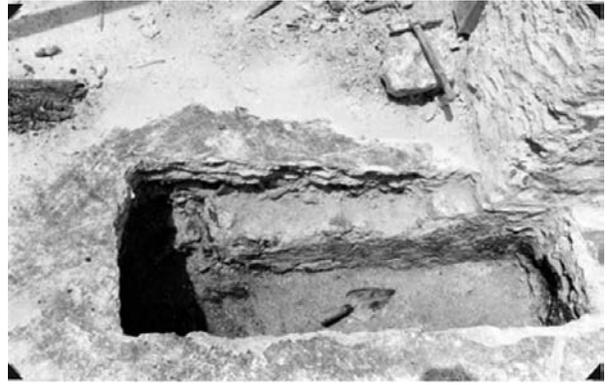
Figura 8. Las calas de exploración revelaron que los arcos de medio punto sostenidos por pilares de sección cuadrangular hechos de mampostería, son las arquerías mencionadas en 1904, que originalmente eran paramentos lisos con varios accesos. Archivo Centro INAH-Campeche.

En cuanto a las arquerías mencionadas en 1904, estuvieron formadas por arcos de medio punto sostenidos por pilares de sección cuadrangular hechos de mampostería, ya que en las calas de exploración encontramos, en la base de ellos, cimientos y huellas de accesos más estrechos, lo que demuestra que fueron paramentos lisos con varias puertas que permitieron una mejor comunicación entre un corredor largo y un cuarto paralelo de igual longitud (véase figura 8). Las tres columnas cilíndricas faltantes del corredor lateral derecho confirman que aquí estuvo el área del techo desplomado y reconstruido en 1904. Por último, es necesario señalar que los excusados de principios de siglo XX no corresponden a los situados en un pequeño cuarto al sur del patio, más bien han de haber sido sustituidos en 1941.

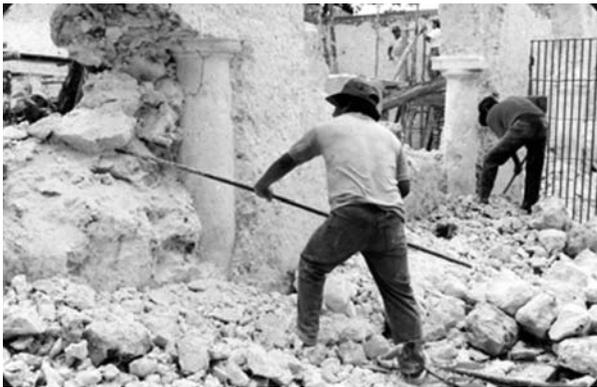
Figura 9. Apertura de varios accesos tapiados liberando la mayor parte de los arcos cegados con anterioridad. Archivo Centro INAH+Campeche.

peraron espacios sin uso y se liberaron varios accesos tapiados mediante la reposición de tres columnas cilíndricas faltantes (véase figura 9).

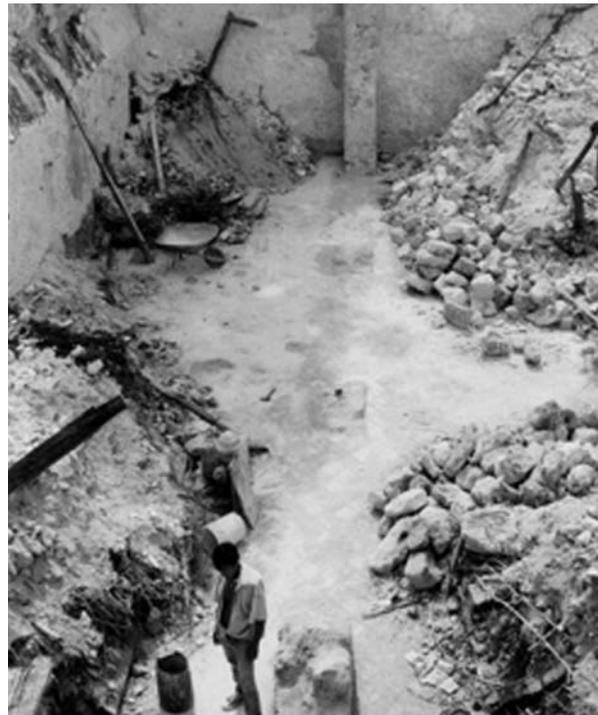
Figura 10. Evidencias del arranque de los pilares de sección cuadrangular que sostuvieron una arquería ya colapsada. Archivo Centro INAH+Campeche.

En determinados espacios del edificio, como al interior del costado oriente, se reconstruyeron de manera total o parcial los muros (véanse figuras 10 y 11). Además, fue sustituido el revoco en las paredes del interior y exterior. Se colocó piso de mosaico de pasta marroquí rojo en los interiores; piso de cantera en el patio; cancelería y puertas de madera y cristal en los vanos elegidos, y finalmente fue pintado el edificio en su totalidad, con pintura vinílica de color amarillo ocre.

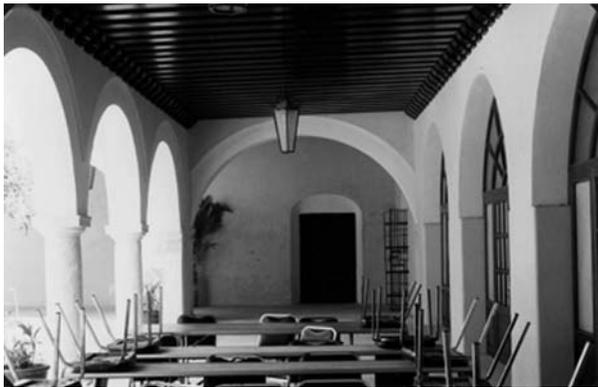
Figura 11. Reconstrucción de la arquería colapsada con base en la evidencia arquitectónica e histórica. Archivo Centro INAH-Campeche.
