El convento de Tecpatán a través de la lente de Constantino Reyes-Valerio

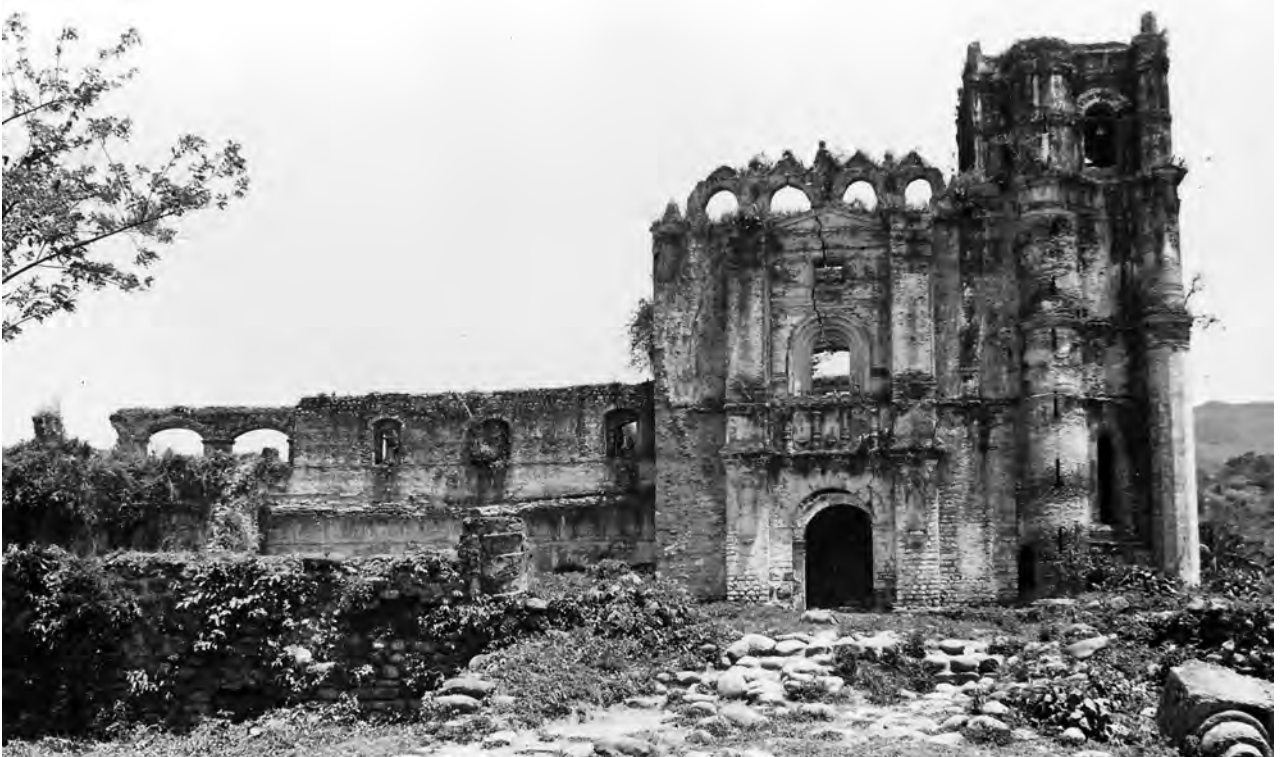
Figura 1. Conjunto conventual de Tecpatán hacia 1960, en el que se observan derruidos los muros del atrio. Foto: Constantino Reyes 0365-021, Fototeca de la CNMH, INAH.

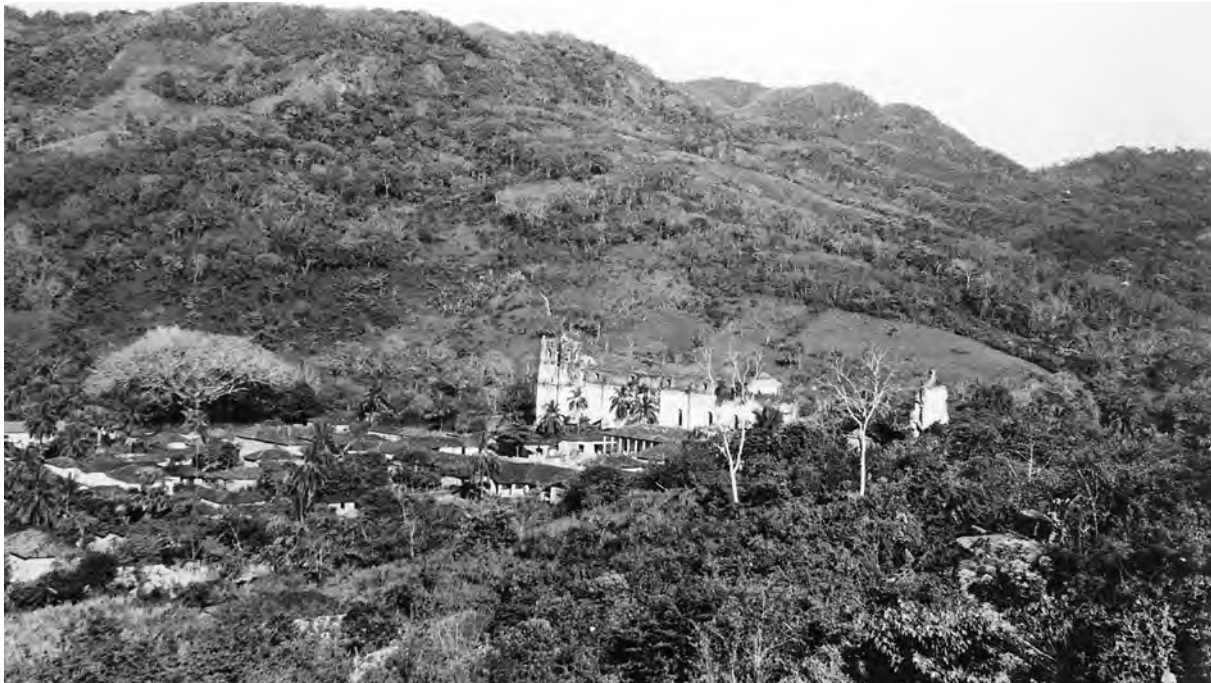
Figura 2. La población de Tecpatán, destacándose visualmente en el paisaje, el convento y a su izquierda, la ceiba. Foto: Constantino Reyes. 0365-006, Fototeca de la CNMH, INAH.

Las imágenes captadas por Constantino Reyes-Valerio dan cuenta de esa vasta arquitectura y de una población ya diferente. En una de ellas destaca el convento y la ceiba, mientras otra nos muestra las calles de empedrado y la arquitectura doméstica, ahora desplazada por la calle pavimentada y nuevas edificaciones en ladrillo y concreto, con techo de láminas. Las imágenes del convento, interiores y exteriores, nos reflejan un espacio que, aunque abandonado, denota mucho cuidado en su área.

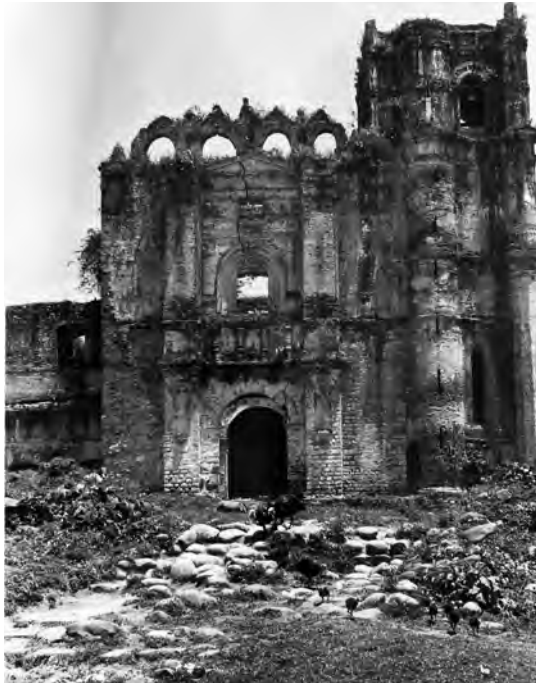
Figura 3. Portada central de la nave del conjunto conventual de Tecpatán, antes de que se aplanara hacia 1964, para convertir el atrio en una cancha de fútbol. Foto: Constantino Reyes. 0365-027, Fototeca de la CNMH, INAH.

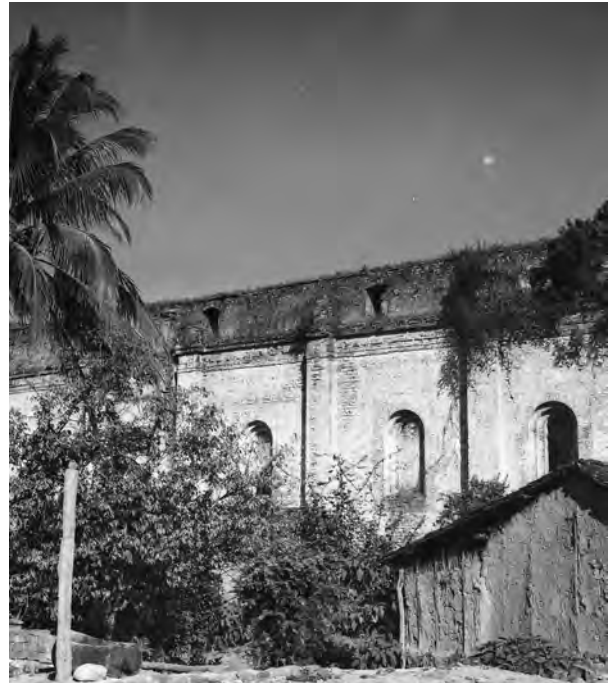
Figura 4. Vista lateral del templo, con algunas casas que empezaban a invadir los alrededores del convento. Foto: Constantino Reyes. 0365-037, Fototeca de la CNMH, INAH.

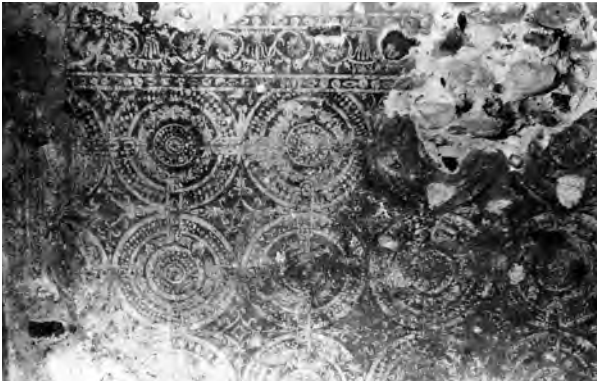
Figura 5. Detalle de las ajaracas que decoraban todo el convento, la mayoría de las cuales ya no se aprecian hoy en día. Foto: Constantino Reyes. 0366-002, Fototeca de la CNMH, INAH.

En el caso de Tecpatán, nuevas aportaciones detallarán los pormenores constructivos y la utilización simultánea de piedras de río, mampostería y ladrillo para la edificación de la estructura arquitectónica. Ornamentos decorativos, ajaracas y detalles arquitectónicos nos permiten apreciar que en conjunto podemos resumirlo como uno de los ejemplos más hermosos de arquitectura conventual dominica en la región. Esperemos que la restauración del espacio responda a una demanda social y no a caprichos sexenales de trascendencias culturales o políticas.

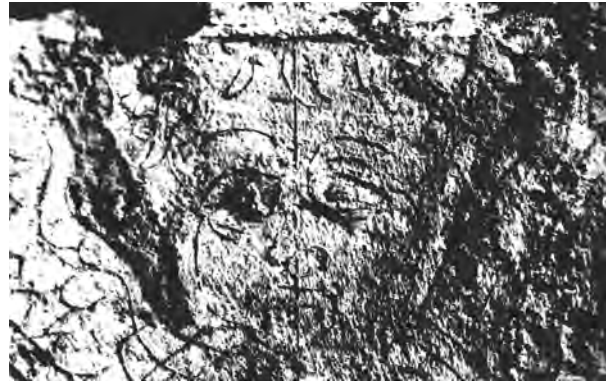
Figura 5a. El rostro del ángel, perdido ya en 2004. Foto: Carlos Navarrete, durante su visita a Tecpatán en 1966.

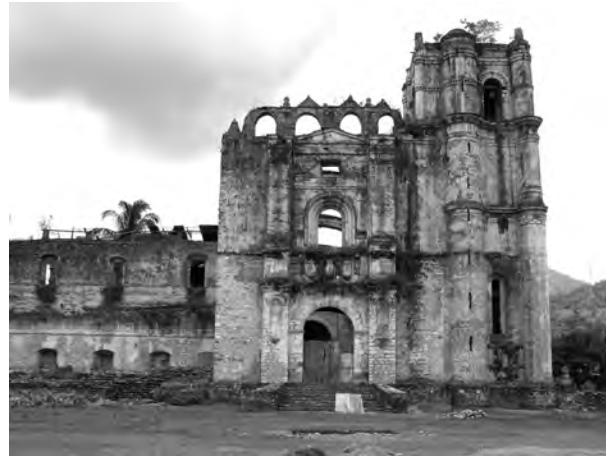
Figura 7. Una vista al templo en su condición durante 2003-2004. Foto: Elsa Hernández Pons.

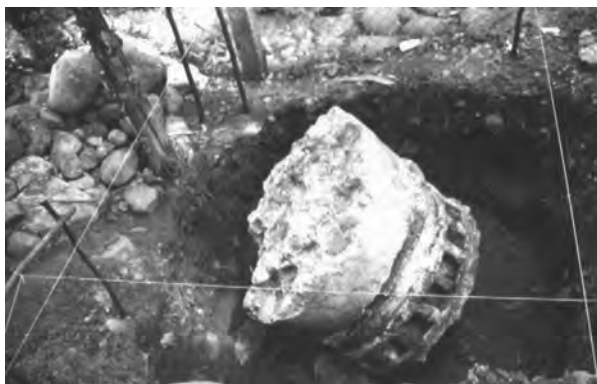
Figura 8. Una incorporación gráfica al recuento hecho por Constantino en Tecpatán sería esta mojonera, encontrada a más de 100 m del atrio conventual durante 2003. Foto: Elsa Hernández Pons.

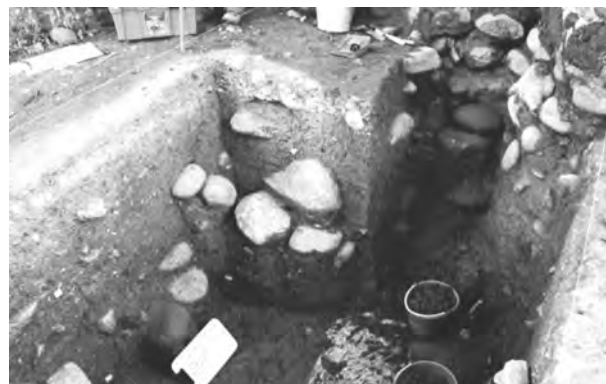
Figura 9. Trabajos arqueológicos al pie del campanario de la fachada del ex convento dominico de Tecpatán, con cimentación realizada mediante grandes piedras de canto rodado del río cercano, en 2003. Foto: Elsa Hernández Pons.

Un conjunto de excavaciones realizadas por el INAH en 2003, dentro y fuera del atrio del convento, y al interior de la nave del templo, permitió encontrar materiales culturales que nos hablan de diferentes etapas históricas del edificio conventual, así como de sus alteraciones y remodelaciones. Una aportación importante que hubiera querido discutir con el maestro Reyes-Valerio (mi cuate) es la mojonera que se recuperó terrenos abajo del conjunto conventual,⁹ y que consideramos podría corresponder a los señalamientos o mojoneras de delimitación del espacio conventual, o compartir la información del sistema de cimentación de la torre del campanario, de impactante fortaleza.
