# Propuesta para la restauración de la capilla de Aranzazu

## La capilla de Aranzazu. Datos históricos

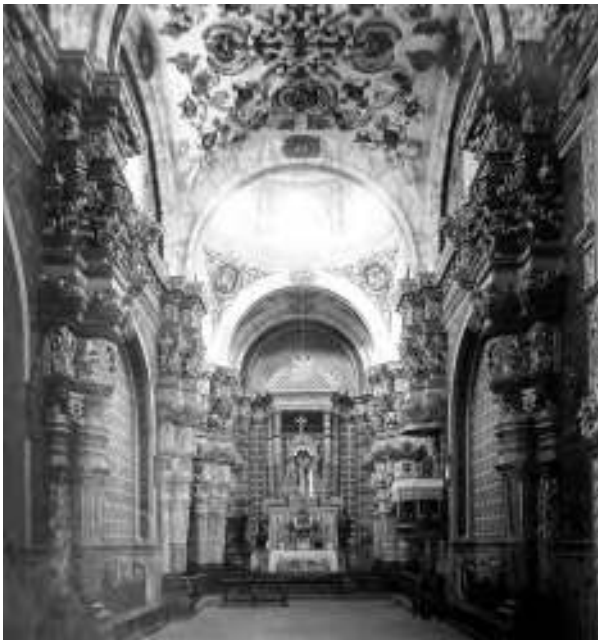
Figura 2. Interior de la capilla de Nuestra Señora de Aranzazu, a principios del siglo XX. Archivo Geográfico de la Coordinación Nacional de Monumentos Históricos del INAH (AGCNMH), Aranzazu.

Al entrar a la capilla, como se aprecia en la figura 2, poco se percibe su planta de cruz latina por lo angosto de la nave, de tan sólo cinco metros. En torno a la planta, que tiene 15 metros de largo y brazos de tres metros de fondo, hay 12 vigorosas pilastras recubiertas de abundante or-

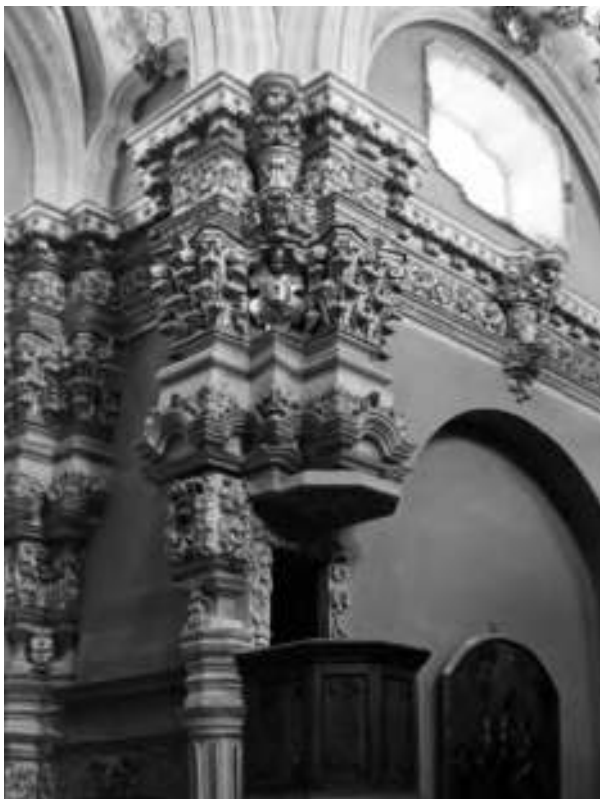
32 | Figura 3. Interior de la capilla de Aranzazu, hacia 1980. AGCNMH, Aranzazu.

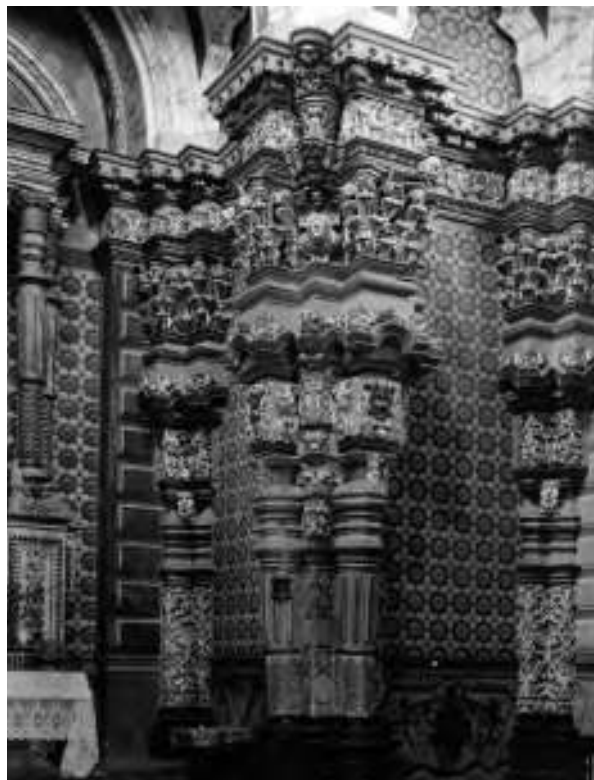
Figura 4. Interior de la capilla de Aranzazu. Crucero, a principios del siglo XX. AGCNMH, Aranzazu.
