Los puentes de la Independencia

En el presente texto me ocupo de examinar varios puentes que fueron parte del escenario donde ocurrieron episodios importantes en la guerra de Independencia. En algunos casos, por esos espacios construidos pasaron tanto las fuerzas insurgentes como las realistas, para desplazarse hacia alguna batalla o hacerse de algún sitio. En otros, ahí tuvieron lugar enfrentamientos bélicos decisivos para el desarrollo histórico de la nación mexicana. Asimismo, me interesa presentar aquí, a grandes rasgos, el estado actual que guardan esos objetos arquitectónicos. Sobre todo atendiendo a que están directamente asociados con el devenir de México como nación independiente y, por tanto, encierran un incuestionable valor histórico a la vez que patrimonial. Tan es así que, por lo menos en uno de ellos, la propia batalla histórica allí ocurrida lleva el nombre del objeto arquitectónico en cuestión: puente de Calderón. Lo que sí quiero puntualizar es que aquí están incluidos sólo algunos puentes en los que se dieron sucesos destacados de la gesta independentista.

Por otra parte, estas páginas se desprenden de un estudio de largo aliento que estoy realizando desde medi

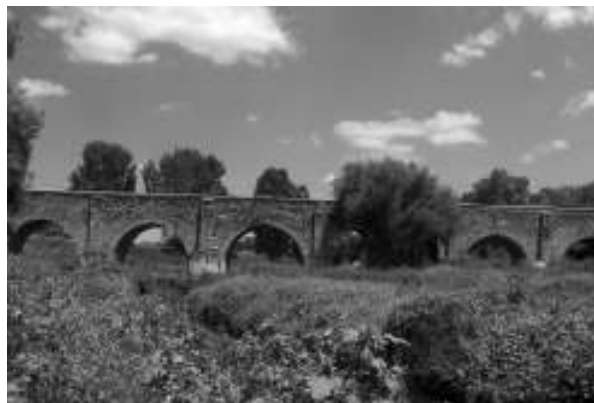
Figura 1. Vista desde el suroeste del puente de San Ignacio, Aguascalientes. Fotografía de Guillermo Boils Morales, julio de 2006.

Las obras de construcción se iniciaron en 1743 y para mediados de 1745 ya se había cerrado la primera bóveda de las nueve que confor-

man la arcada del puente. Prácticamente estaba listo en 1759, y sólo restaba levantar los pretilos y el empedrado de la vía, cuando el 29 de septiembre de ese año lo derribó una creciente del río San Pedro, sobre el que se levanta la estructura. Se comenzó a reconstruir al año siguiente, pero con la expulsión de los jesuitas en 1767 quedó suspendida la obra, reiniciándose hasta 1780. Este nuevo proceso de edificación culminó 17 años después, por lo que el tiempo total transcurrido para su materialización fue de 54 años. En esta última etapa, los trabajos estuvieron bajo la dirección del maestro constructor don Nicéforo Ornelas,⁴ maestro de obras que también había trabajado en la edificación de la hacienda de Cieneguilla en esa región, a poco menos de 9 leguas (38 km) al suroeste de Aguascalientes; propiedad rural que en 1792 abarcaba 45 200 ha.⁵ La labor desarrollada por Ornelas muestra un claro dominio del oficio, dado que el puente ha resistido durante más de 200 años incontables crecientes del río, que han puesto a prueba su solidez en reiteradas ocasiones.

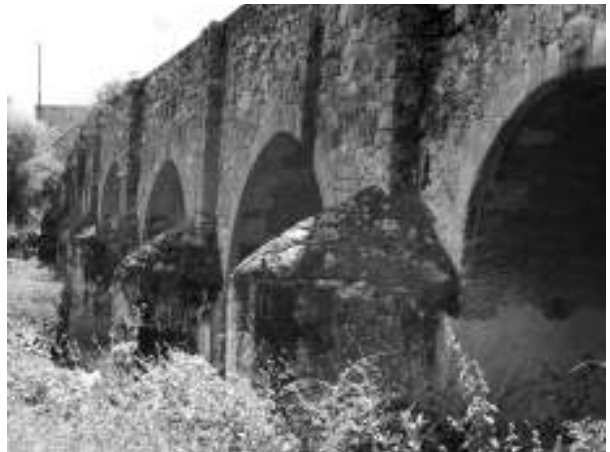
Figura 2. Vista desde el noroeste del puente de San Ignacio, Aguascalientes. Fotografía de Guillermo Boils Morales, julio de 2006.

El puente que nos ocupa está situado al noroeste de la capital del estado de Aguascalientes, en la salida hacia la hacienda de San Ignacio, distante a menos de una legua de la población. Pero también era un paso clave en la comunicación terrestre hacia el noroeste del territorio de la Nueva Galicia, en calidad de ruta alternativa hacia la importante ciudad minera de Zacatecas, pasando por el poblado de Jesús María. Sirve para cruzar sobre el mencionado río San Pedro, que corre al poniente de la ciudad de Aguascalientes. Se encuentra en uso, aunque con poco tráfico, dado que en la segunda mitad de la década iniciada en 1990 se construyó un nuevo puente de concreto armado con mayor capacidad de aforo vehicular. Es un puente formado por nueve arcos de medio punto, con una longitud de casi 85 m y un ancho de vía libre de 3.85 m. Los tres arcos principales colocados en el centro son de medio punto y tienen casi 5 m de claro, mientras los seis restantes, de alivio para las avenidas son irregulares y de dimensiones más reducidas (entre 3 y 3.5 m de claro).⁶

En general, sus condiciones materiales son adecuadas, aunque le suele crecer alguna poca de hierba en varios de sus tajamares (elementos angulosos en que terminan los extremos de los pilares, a fin de cortar la corriente de agua por el flanco que da hacia “río arriba”), sobre todo en los de la cara norte del puente, que es la que recibe en directo el empuje del agua. Empero, el deterioro más importante que ha sufrido el puente se advierte en las cartelas de piedra que se encuentran en las dos columnas del extremo oriental de los pretilos; esto es, el lado que da hacia la ciudad de Aguascalientes. Dichos pretilos, en los últimos tiempos, han

sido víctimas de “pintas” y hasta han sufrido el desprendimiento de pedazos de piedra, por lo que el texto grabado en algunas de las cartelas resulta casi ilegible (agosto de 2007). En suma, salvo esos detalles, la estructura y apariencia del puente no presentan deterioro (figura 2).

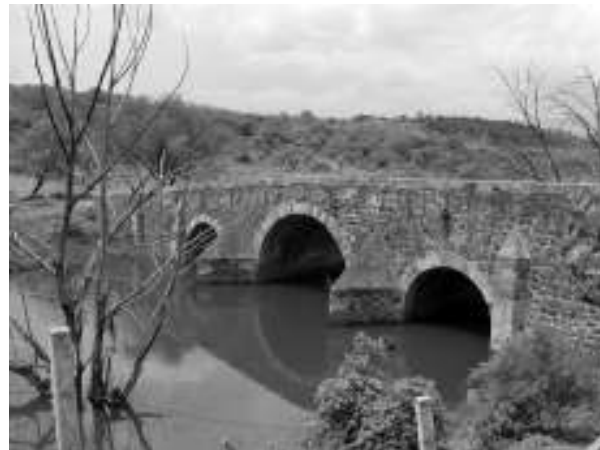
Figura 3. El puente de Calderón, Jalisco, desde el noroeste. Fotografía de Alejandra Contreras, agosto de 2006.

ción considerable del caudal de agua que pasa bajo el puente. Ese cauce es tributario del río Grande de Santiago, que corre al oriente y luego al norte de la ciudad de Guadalajara, y sigue su curso por más de un centenar de kilómetros hasta desaguar en el océano Pacífico (figura 3).

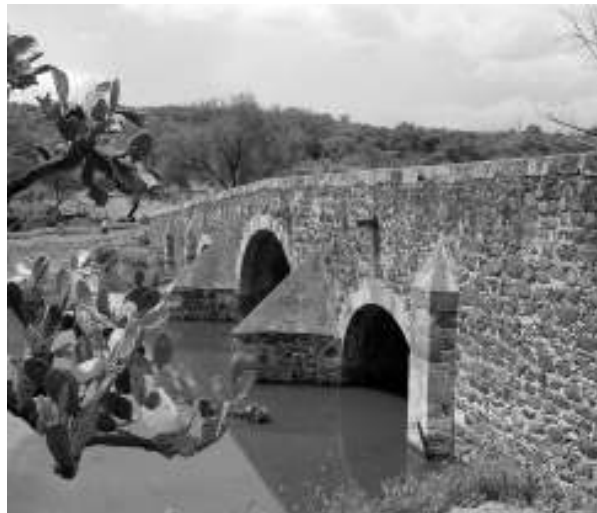
Figura 4. Tajamares pronunciados a ambos lados del arco central del puente de Calderón. Fotografía de Guillermo Boils Morales, agosto de 2006.

Su arco central tiene 7.15 m de altura por 7.75 de ancho, y está flanqueado por otros dos arcos menores, que sólo tienen 5 m de elevación por 4.70 de ancho. A ambos lados y en cada uno de los extremos presenta dos macizos contrafuertes que contribuyen a darle solidez, situados más o menos al centro, entre un arco y el otro. En los extremos de cada uno de sus dos gruesos pilares (4.40 m) cuenta con pronunciados tajamares a modo de proas de barco, cuya traza angulosa responde a la necesidad de lograr “cortar” el agua, para resistir la fuerza de su embestida durante las crecientes del río. Las mencionadas dimensiones de estos tajamares se antojan muy grandes, pero responden al señalado grosor con que se construyeron los propios pilares (figura 4). Además de que en el siglo XVII tendían a construirse puentes con macizos pilares, cuyo grosor con frecuencia está estructuralmente sobrado, en especial debido a que el dominio de las téc-

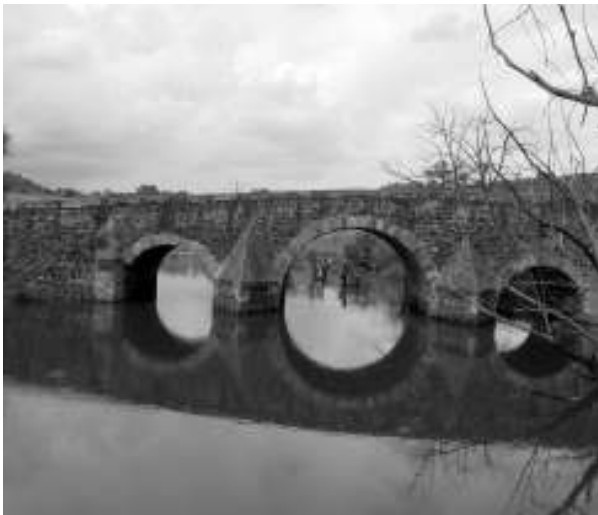
Figura 5. El puente de Calderón visto desde el poniente. Fotografía de Guillermo Boils Morales, agosto de 2006.

El puente se encuentra en muy buenas condiciones materiales. Se advierte que ha sido restaurado y ha experimentado por lo menos una intervención que dejó algunas modificaciones a sus características originales (figura 5). En efecto, la traza de su vía, de acuerdo con el diseño de su arcada, lleva a pensar que, siendo un puente quebrado (esto es la calle por la que se circula sobre él no es horizontal y de línea continua), era más pronunciado el ángulo formado por los dos planos inclinados, cuya pendiente debe haber sido de entre 6 y 10 grados respecto del plano horizontal. Del lado sur todavía se advierte una cierta pendiente, misma que ha sido suavizada con la intervención; hoy día el camino sobre el puente muestra una reducción en la inclinación y se ha minimizado su quiebre angular. Pero sobre todo esta modificación se advierte con mayor evidencia en el pretil, el que ha sido renovado de manera parcial a fin de darle una nivelación de continuidad en su trazo, que resulta casi a modo de cordel (figura 6).

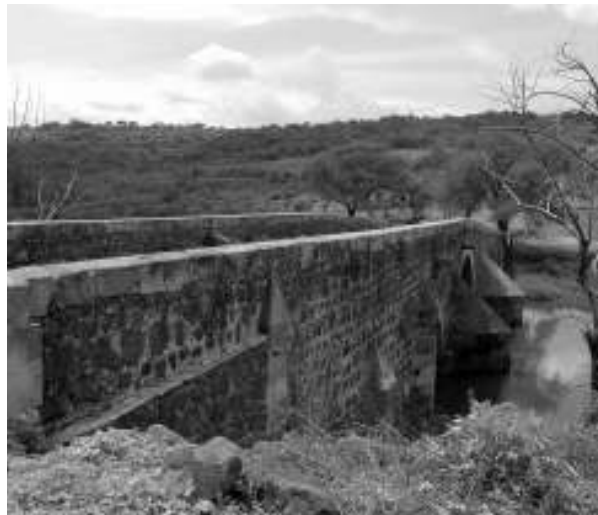
Figura 6. Pretil del puente de Calderón, desde el norte, apreciándose todavía una leve pendiente, suavizada por modificaciones, que se notan en su mampostería. Fotografía de Guillermo Boils Morales, agosto de 2006.

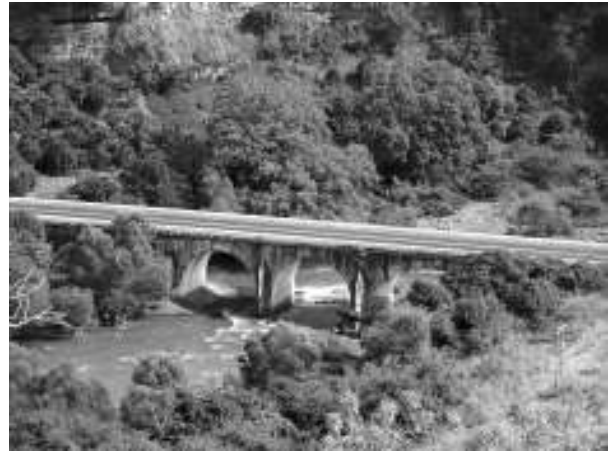
Figura 7. Puente Nacional visto desde el fortín construido en una loma aledaña a 150 m al noroeste. Fotografía de Guillermo Boils Morales, noviembre de 2006.

Asimismo, es el de mayores dimensiones entre todos los aquí incluidos. Su longitud alcanza un total superior a los 148 m (casi 173 varas), mientras su ancho —de casi 8.5 m (poco más de 9 varas)— es suficiente para que puedan circular holgadamente dos camiones de carga, de los más anchos que hay en la actualidad. También el río que permite surcar es el más caudaloso de todos los que aquí se señalan. Con su corriente continua durante todo el año, en la estación de lluvias alcanza un gasto promedio superior a los 80 m³ por segundo, aunque en algunas grandes avenidas, producidas por temporales ciclónicos,

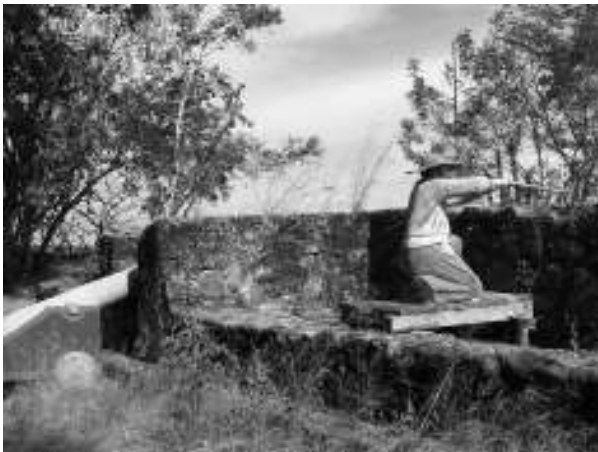
Figura 8. El fortín del puente Nacional, Veracruz. Fotografía de Priscilla Connolly, noviembre de 2006.

Este puente, como otros de esa región en la costa del Golfo de México, también construidos por los ingenieros militares a finales del virreinato, cuenta con un pequeño fortín, emplazado a casi 200 m de distancia del puente. Esta fortificación, relativamente pequeña, se realizó sobre una colina que se eleva cerca de 80 m sobre el nivel del río. Su finalidad era la de servir para la protección del puente y, a la vez, establecer el control de los arrieros y sus recuas, el ganado, las carretas, cargamentos y viajeros que sobre dicha estructura transitaran, y tanto para regular el pago de las correspondientes contribuciones a la Corona como para el cobro del peaje. El fortín ha sido restaurado hace no muchos años, y hasta cuenta con figuras de soldados y cañones, realizados en concreto armado y pintados con colores, recreando a los combatientes de los ejércitos populares de la época (figura 8).

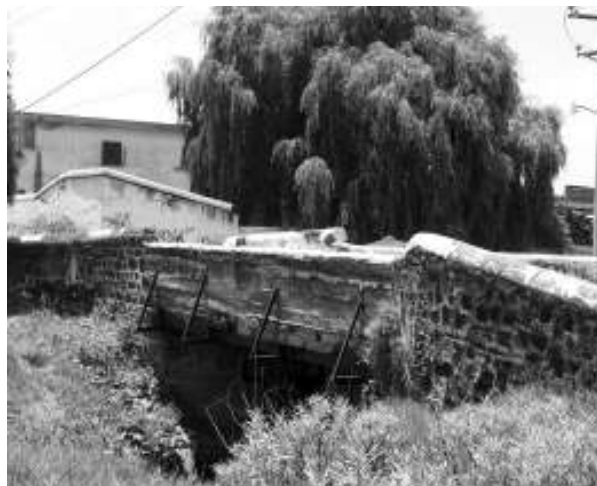
Figura 10. Puente de la hacienda de Atenco, Estado de México, desde el noroeste. Fotografía de Guillermo Boils Morales, julio de 2008.

Construido en el siglo XVIII, fue catalogado por la entonces Dirección de Monumentos Históricos del INAH, desde hace algunas décadas.¹⁰ En sus características originales el puente parece haber tenido dos bóvedas, conformadas por arcos, cuyo tipo no es posible establecer, dado que en algún momento del siglo XX se resolvió reconstruir la vía en la parte de la arcada. Así, las bóvedas fueron sustituidas con una placa de concreto armado, misma que incluso forma parte del pretil del puente. No queda claro si las bóvedas se cayeron a causa de alguna creciente o falla constructiva, o si bien se las demolió para remplazarlas por la placa de concreto que se ve en la figura 10.

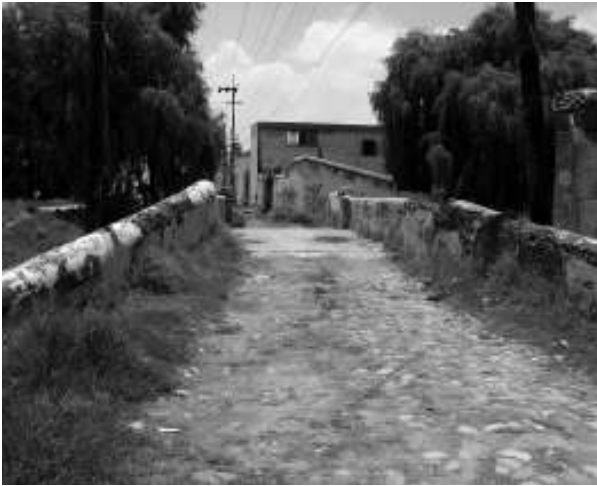
Figura 11. Puente de la hacienda de Atenco, Estado de México, desde el noroeste. Fotografía de Guillermo Boils Morales, julio de 2008.

taban por lo menos tres de las mojoneras que tenía en otros tantos extremos de los pretils. Sin embargo, a mediados de 2008 ya sólo estaba en pie una de ellas. Asimismo, en la figura 11 se advierte, al lado derecho de la fotografía y junto a un poste, el monumento con una cabeza de águila sobre un pedestal, de los muchos iguales que en 1960 se erigieron en diversos sitios históricos del país, para indicar la ruta de la Independencia en su sesquicentenario. Finalmente, el puente está pintarrajeado y con algo de vegetación que le crece tanto en la vía como en sus pretils.

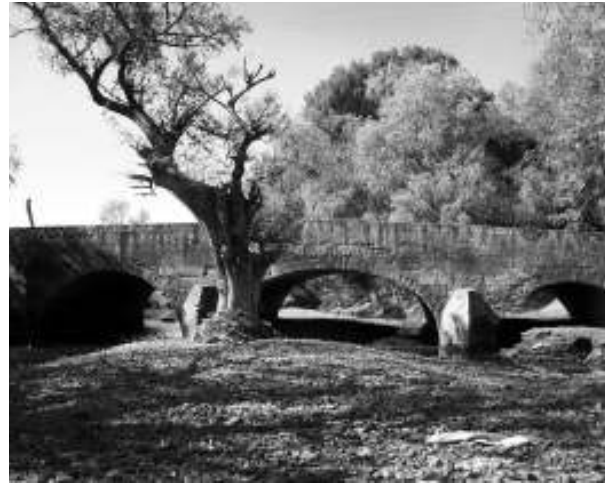
Figura 12. Puente de Charo, estado de Michoacán, desde el sur. Fotografía de Guillermo Boils Morales, diciembre de 2007.

Charo, cabecera del municipio del mismo nombre. Sirve para cruzar sobre el río que lleva también el nombre de la población y corre hacia el noreste de la misma. Como se puede apreciar en la figura 12, su fábrica es muy sólida debido a los bloques de cantera que lo conforman, mismos que muestran haber sido trabajados por un artesano que tenía un pleno dominio de su oficio.

imagen por demás favorable. En tiempo de verano, con las lluvias (figuras 12 y 13) le crecen algunas yerbas en muros y contrafuertes. También es común que en esa misma estación del año se produzcan lodazales en ambos inicios de la vía del puente, dado que las aguas que drenan de la cumbrera del puente a sus extremos se encuentran con la terracería del camino al que sirve el puente, que no es la carretera asfaltada, la que libra el poblado por el norte, de modo que el aforo de vehículos en el puente es muy limitado.

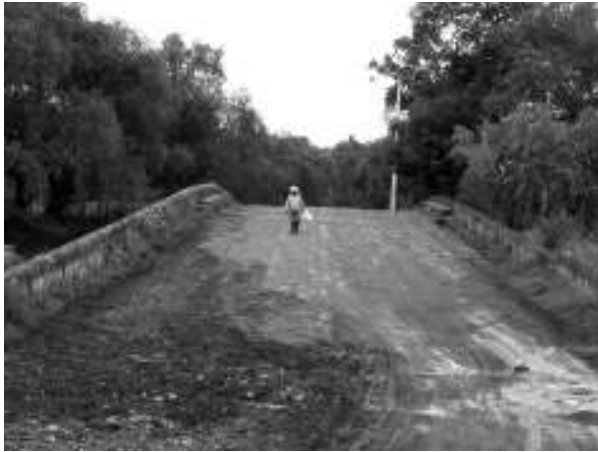
Figura 13. El puente de Charo desde el poniente. Fotografía de Guillermo Boils Morales, agosto de 2006.

Se trata de un puente cuya vía es de traza quebrada, compuesto por tres bóvedas de arco, una de las cuales, la central, es rebajada, mientras las otras dos se forman con arcos de medio punto. El arco del centro es de mayor claro, con casi 6 m, y los otros dos que están a sus lados son de 3.90 m de claro cada uno. Sus dos pilares alcanzan un espesor de casi 1.80 m; mide cerca de 82 m de largo (casi 100 varas), y destaca sobre todo por el ancho total del puente, con casi 9 m. El ancho de su vía, restando el espesor de los pretilos, rebasa los 8 m, aunque en el punto central de la vía, en la cumbre, donde se unen los dos planos inclinados que la forman, se estrecha en 0.60 m por una banca de piedra corrida y adosada a los pretilos, la que se prolonga varios metros (figura 13).
