La fábrica textil de San Antonio Abad

Su reconstrucción y proceso productivo a finales del siglo XIX

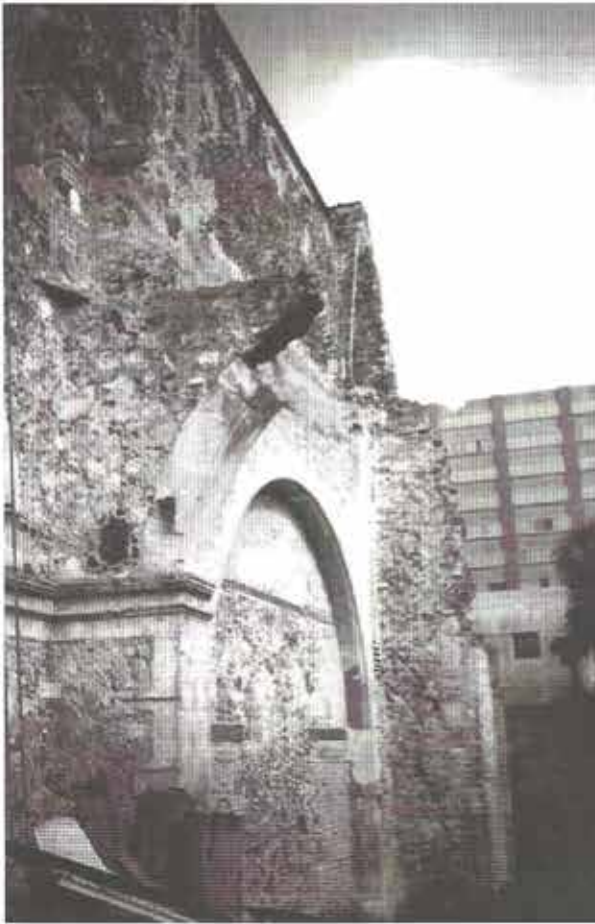
Foto 1: Espaldas de la iglesia de San Antonio Abad. Fotografía de Gustavo Beceril, 1997.

Actualmente no queda nada del antiguo convento de San Antonio Abad. No obstante, podemos reconocer parte de sus límites a partir de una barda en ruinas que se localiza en el lado sur de la finca. En dicha barda se observa una serie de ventanas tapiadas con diversos materiales como ladrillo, adobe, madera y piedra. La iglesia es lo único que se mantiene en pie, aunque en condiciones deplorables y con un ligero hundimiento en su costado sur. Al frente hay una reja montada en el antepecho que delimita el terreno y sustituye la desaparecida fachada del convento. Finalmente, los únicos restos que se conservan de lo que fue la fábrica de textiles es la puerta de metal por donde se ingresaba a la factoría, como lo podemos observar en las fotografías 1 y 2.

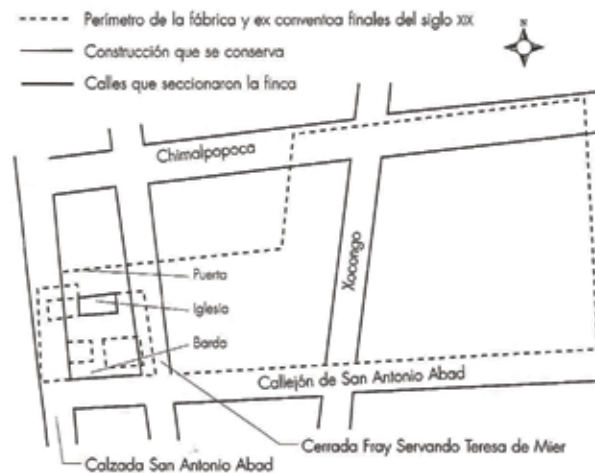
Plano 1: Trazo de las calles que seccionaron la finca de la fábrica de San Antonio Abad. FUENTE: Plano elaborado a partir de CMA, 1936. Archivo de Notarías de México (en adelante ANM), Agustín Roldán, vol. 4271, f. 132. y ANM, José Villela, vol. 4994, ff. 61-62.

embargo, a partir del análisis de las medidas que proporcionan los planos de la fábrica y de la visita que se hizo al terreno podemos asegurar que una parte de la fachada del edificio ocupaba la banqueta que existe actualmente; por lo tanto, la reja que delimita el terreno al frente se colocó unos metros atrás de lo que debió ser el límite de la fachada original, como lo indica el plano 1.

¹⁶ *Ibidem*, f. 253. En la actualidad, la finca estaría flanqueada por San Antonio Abad al poniente; al sur, el callejón del mismo nombre; al norte, la calle de Chimalpopoca y, al oriente, la calle de Clavijero. Dos calles seccionan lo que fue la finca donde se estableció la fábrica: cerrada de Fray Servando Teresa de Mier y Xocongo. Véase plano 1.

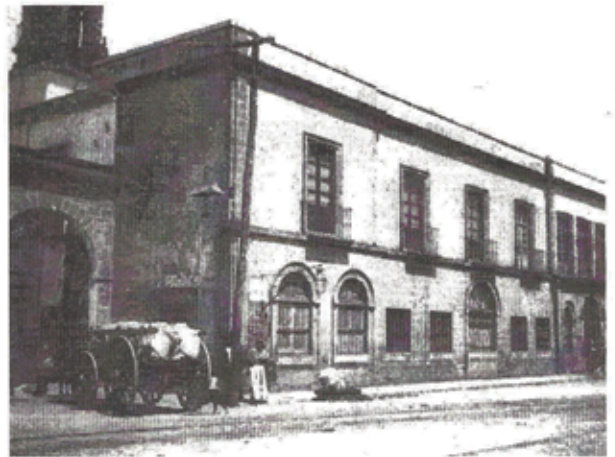
Foto 4: Fachada de la fábrica de San Antonio Abad en 1899. FUENTE: Domenech J. Figueroa, *Guía descriptiva de la República mexicana*, t. I, México, Araluce, 1899, p. 188.

La fachada principal, que se aprecia en la foto 4, mostraba las cuatro puertas de medio punto que daban acceso al inmueble, precedidas por cuatro zaguanes también de medio punto, de los cuales dos pertenecían a la fábrica de San Antonio Abad y dos a la fábrica "El Borrego".

Al frente, la planta baja estaba ocupada por los despachos y las bodegas de ambas fábricas; lucía ventanas altas y en la banqueta, quince guardacantones de piedra.¹⁸ En los altos de la fachada aparecían balcones con puertas y ventanas pertenecientes a siete piezas,¹⁹ de las cuales cuatro correspondían a la fábrica de cigarros y tres a las bodegas y el despacho de la fábrica de hilados y tejidos.
