Los monumentos históricos inmuebles ante los desastres naturales

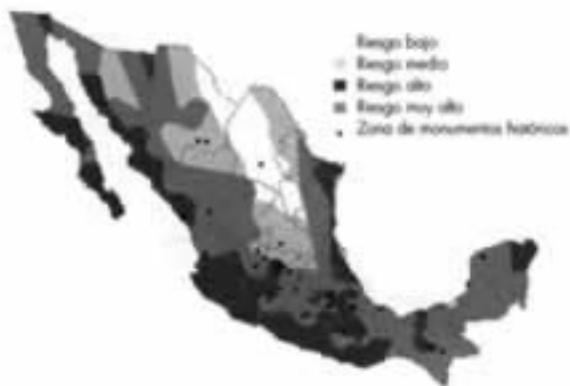
Figura 1. Clasificación de riesgos en el territorio nacional. FUENTE: Dirección de Apoyo Técnico, Coordinación Nacional de Monumentos Históricos, INAH.

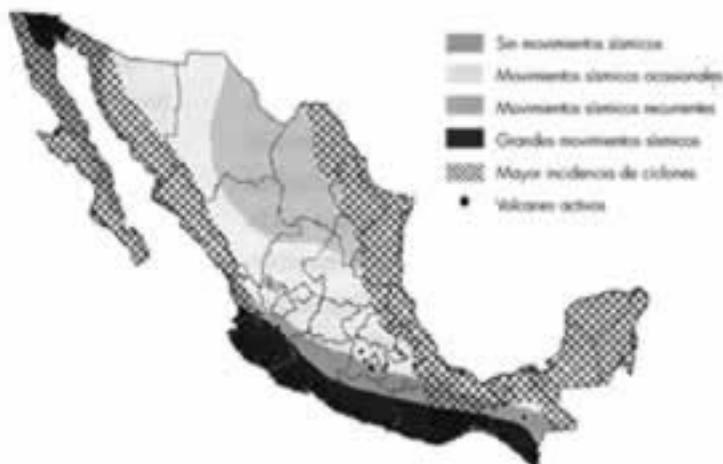
Figura 2. Principales fenómenos naturales que afectan el territorio nacional. FUENTE: Dirección de Apoyo Técnico, Coordinación Nacional de Monumentos Históricos, INAH.

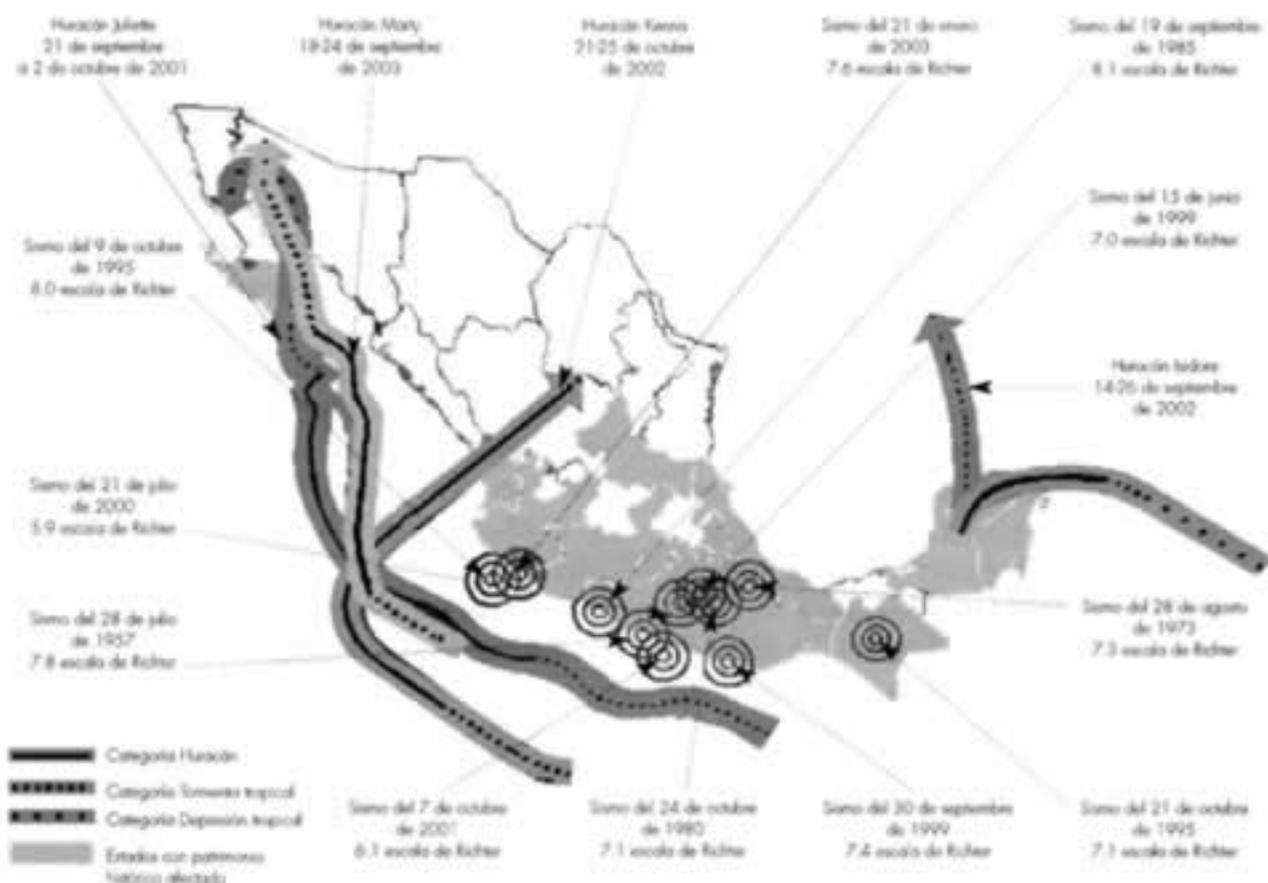
Figura 3. Principales desastres naturales que han afectado inmuebles históricos en el país a partir de la segunda mitad del siglo *xx*. Fuente: Elaboración propia con base en información del Servicio Meteorológico Nacional, la Comisión Nacional del Agua y el Servicio Sismológico Nacional.

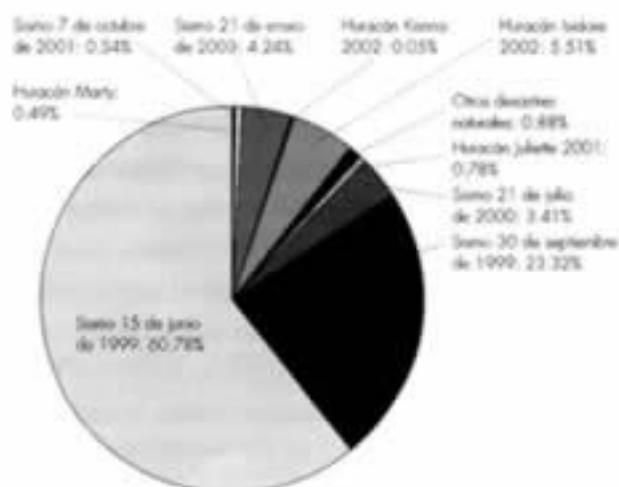
Figura 4. Principales desastres naturales que han afectado monumentos históricos de 1999 a 2003. Algunos inmuebles resultaron dañados en ese periodo por más de un desastre natural. Fuente: Coordinación Nacional de Monumentos Históricos.

monumentos históricos afectados en el periodo 1999-2004 lo fueron por la acción de sismos, 6.83% por huracanes y 0.88% por fenómenos menores, por lo que se puede afirmar que, históricamente, los sismos han sido los que mayores daños cuantitativos y cualitativos han causado al patrimonio histórico inmueble.

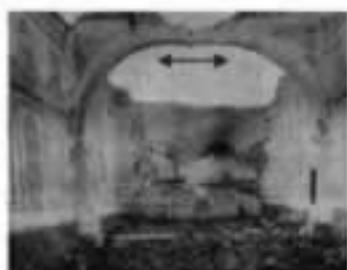
Tensión.

El tipo de daños suele clasificarse con base en dos factores: las causas (según los esfuerzos que se presentan: de compresión, tensión, mixto y cortante-tensión diagonal) y los efectos (si las fallas se presentan fuera o dentro del plano). Ambos factores determinan también las soluciones.

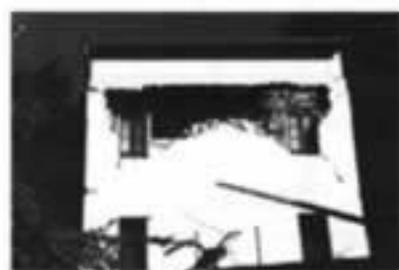
Mixto.

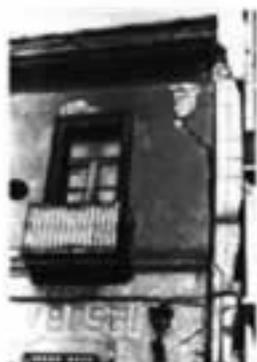
Grietas verticales (tensión).

Cuando la conexión entre muros es deficiente se originan grietas verticales (tensión); cuando la junta es adecuada, se presentan grietas en forma diagonal (cortante). El tamaño y posición de aberturas (planos débiles), la esbeltez de muros y la variación de la sección son elementos que también influyen en la respuesta sísmica.

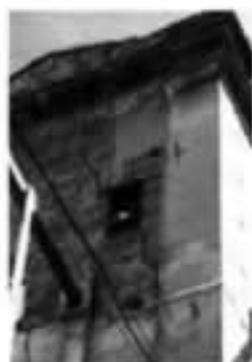
Grietas diagonales (cortante).

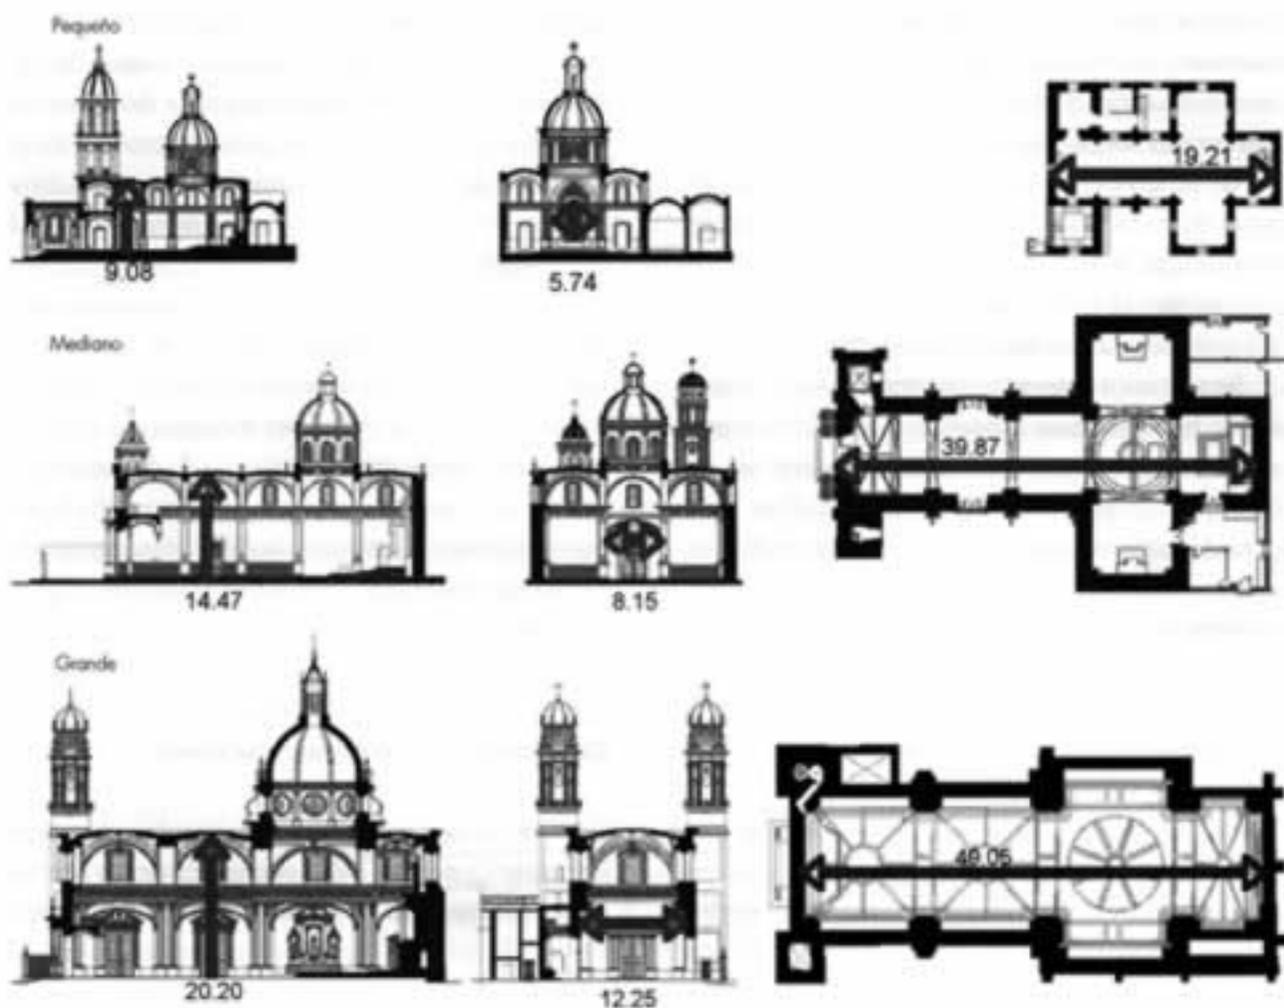
Figura 5. Dimensiones de los templos abovedados.

Por ello, dentro de la metodología ya comentada, se han definido tres grupos de acuerdo con las dimensiones que cada templo presenta:

- *Grande*: son los inmuebles que superan los 40 metros de longitud; los 20 metros de altura a la

clave de la bóveda y los 12 metros de claro de la nave.
