La Constancia Mexicana: una revisión histórico-arquitectónica

El presente artículo formó parte de los estudios preliminares para llevar a cabo la propuesta de intervención y reciclaje de la ex fábrica La Constancia Mexicana. El escrito que se expone es sólo un fragmento del estudio histórico completo de la ex fábrica; se trata de un análisis comparativo en el que se busca dar explicación al fenómeno arquitectónico de dicho inmueble, a través de la revisión cuidadosa de escrituras, avalúos, planos, mapas y grabados que han podido ser localizados y estudiados, ocupándose de una parte de la historia que, para el caso particular, ha sido poco abordada por los estudiosos del fenómeno industrial poblano. El resultado fue la reconstrucción de la segunda historia del edificio, es decir, la manera en que los espacios se fueron transformando y adaptando a los nuevos tiempos de la industria textil, hasta terminar en el espacio arquitectónico que podemos observar actualmente.

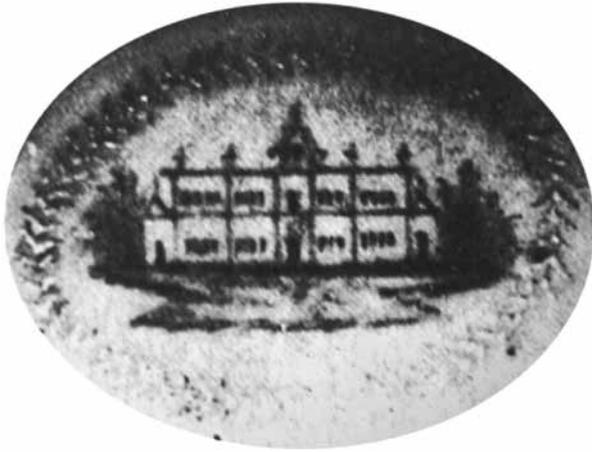
Figura 6. Antigua fachada de La Constancia. Esmalte en cobre, propiedad de don Oihón Sánchez de Antuñano, en Hugo Leicht, *Las calles de Puebla*, Puebla, Secretaría de Cultura, Gobierno del Estado/H. Ayuntamiento de Puebla, 1999.

prender con claridad el porqué de sus palabras de admiración, en seguida describimos la fachada de La Constancia. La construcción del edificio de la fábrica, que data de 1835, se le atribuye a don José Manso.⁸ Consta de cinco cuerpos en vertical, incluida la portada principal, y dos cuerpos en horizontal, divididos por una cornisa plana.

Los cinco cuerpos verticales se encuentran simétricamente ubicados dos a cada lado de la portada principal. Cada uno de dichos cuerpos se encuentra dividido por una cornisa plana que los secciona en dos partes, una superior y una inferior. En la parte inferior de los cuerpos se observan cuatro aberturas adinteladas de sección rectangular para iluminación, mismas que se ubican a partir del segundo tercio del cuerpo inferior. En la parte superior del cuerpo encontramos otras cuatro aberturas adinteladas simétricamente ubicadas en eje con las inferiores, sólo que éstas se ubican a partir del primer tercio del cuerpo. Cada cuerpo vertical está dividido por pilastras adosadas de orden dórico que rematan con un florón. Cada pilastra —seis en total— cuenta con basa, fuste y capitel, haciendo juego con la cornisa plana que de manera horizontal divide el edificio en cuerpo superior e inferior.

El remate de la fachada es de forma mixtilínea, suavizado en sus lados por dos curvas que rematan en línea recta, mismo que sirve como soporte para lo que parece ser una urna. Las curvas de los lados se elevan hacia el elemento rectangular que alberga la urna, y se cierra a manera de marco con unos roleos o volutas, generando un movimiento poco usual para la arquitectura neoclásica de la época, evocándonos más a las antiguas prácticas barrocas.

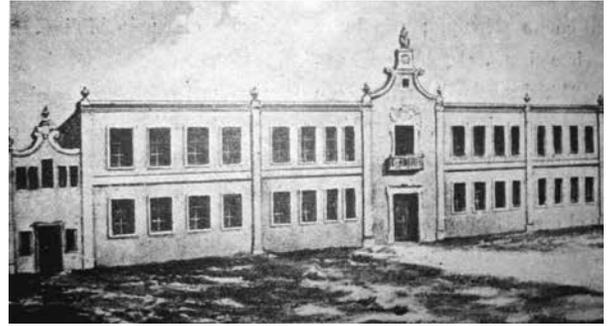
Figura 7. 1901, Justo Sierra, México y su evolución social. Leticia Gamboa y Rosalina Estrada, *El Patrimonio de la industria Textil de Puebla*.

El primer argumento para sostener nuestra afirmación es que todavía en el dibujo de 1901 (figura 7) la fábrica se mantiene como la construyó Antuñano; era un edificio compacto sin mayores anexos; así la podemos observar en los planos de Puebla de la segunda mitad del siglo XIX, donde siempre aparece como un solo edificio e invariablemente ubicado al norte del arroyo San Jerónimo.

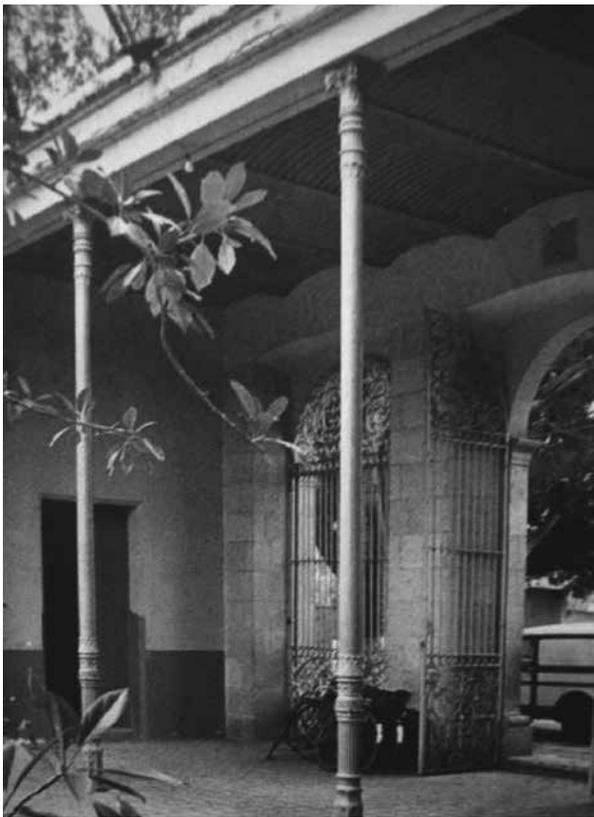
Figura 11. Entrada al panteón municipal número 2, Oaxaca, 1897-1899. Israel Katzman, *Arquitectura del siglo XIX en México*, México, Trillas, 1993.

En las naves de telares y trociles se utilizó una estructura a base de columnas de fierro prefabricadas y una cubierta formada por vigas H y complementadas por el novedoso material de lámina acanalada y cilíndrica apoyada en los patines bajos de las viguetas. Por Israel Katzman sabemos que las construcciones con estructura de fierro se empiezan a utilizar en la segunda mitad del siglo XIX (el techo del escenario del Teatro Llave, en Orizaba, Veracruz, data de 1865) y que la lámina acanalada se introdujo a partir de 1881. Ejemplos de este tipo de cubiertas, además de las que existen en La Constancia, los tenemos, entre otros, en el acceso al panteón municipal de Oaxaca, fechado entre 1897-1899; en la cubierta del Museo del Chopo de 1910, en la nave de telares de la fábrica de Metepec de 1899,

y en el taller y depósito de vidrio de Pelladini, empezado en 1898¹⁵ (figuras 11-13).

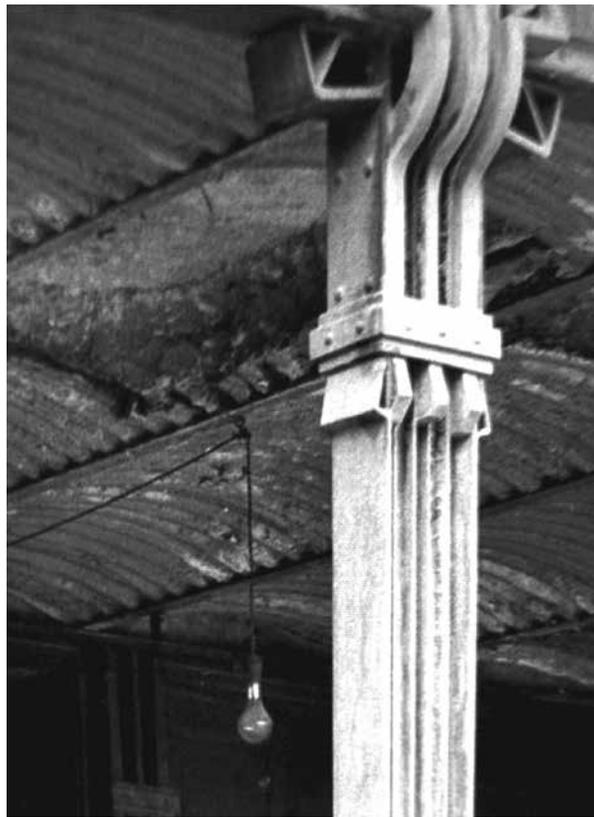
Figura 12. Museo de la calle del Chopo. Armado por los ingenieros Bacmeister y Ruelas, México, 1910. Israel Katzman, *Arquitectura del siglo XIX en México*, México, Trillas, 1993.

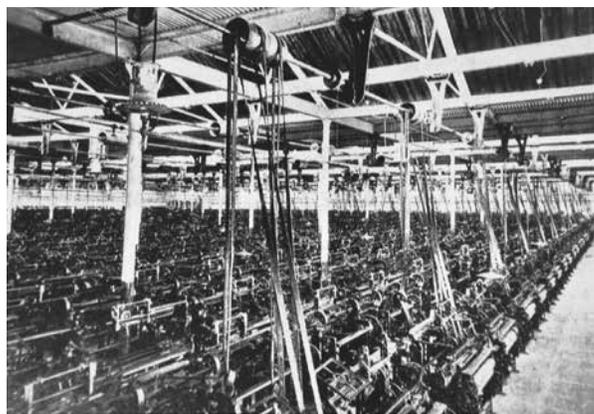
Figura 13. Fábrica de Metepec-Atlixco, Puebla, 1889-1899. Israel Katzman, *Arquitectura del siglo XIX en México*, México, Trillas, 1993.

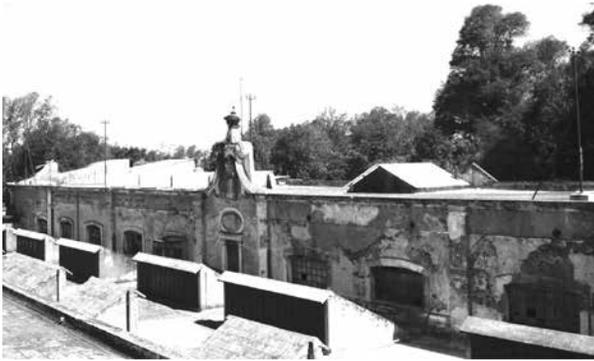
Figura 14. Vista actual de la antigua fachada principal de la fábrica La Constanca Mexicana. Foto de Juan Manuel Márquez Murad y Tatiana Cova Díaz.

muestra el estudio comparativo entre los grabados que se tienen y el elemento físico que aún se conserva en el sitio. En primera instancia y a la vista de la lógica constructiva contemporánea, parecería una locura tratar de conservar un elemento en la parte superior, cuando en el nivel inferior dicho elemento es retirado totalmente; incluso si pensamos en las dificultades constructivas que esto implica: cimbrado, colocación de estructura en secciones, demolición por partes y con sumo cuidado del elemento existente, etcétera, pero el componente subsistente nos dice lo contrario, pues en él encontramos elementos idénticos a los mostrados por los grabados que no dejan duda de su origen, aunque sí son evidentes las modificaciones que se le hicieron.

En este sentido debemos hablar no de una conservación completa, sino más bien de una conservación y reconstrucción de esta fachada, pues existen múltiples tapias y vestigios que nos remiten a los elementos originales, incluso restos de un aparejo de ladrillo que formaba parte de uno de los remates de las pequeñas naves de los extremos de la fábrica, pero también hay grandes cambios, como la modificación de las ventanas que pasan de cuatro vanos rectangulares en cada cuerpo de la fachada, a dos grandes ventanas rematadas por un arco rebajado o escarzano.

Este cambio implica gran pérdida del material original y obliga, sin lugar a dudas, a una reconstrucción de una parte muy importante del muro. Por otro lado existe la permanencia del enmarcamiento de lo que fue originalmente un balcón y que se transformó en el acceso a la nave de trociles. Esta mezcla de elementos originales y nuevos fácilmente apreciables en las imágenes, nos permite conjeturar que en este caso hubo la intención de conservar el elemento original, aunque al modificarlo fue necesario reconstruir buena parte de él (figuras 14-17).

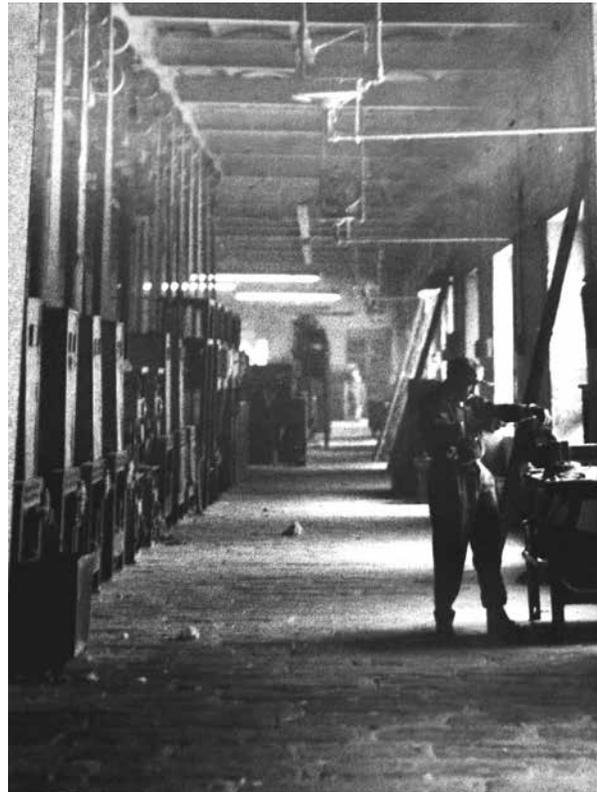
Figura 15. Vista de la nave de trociles. Foto proporcionada por la arquitecta Liz Tamayo.

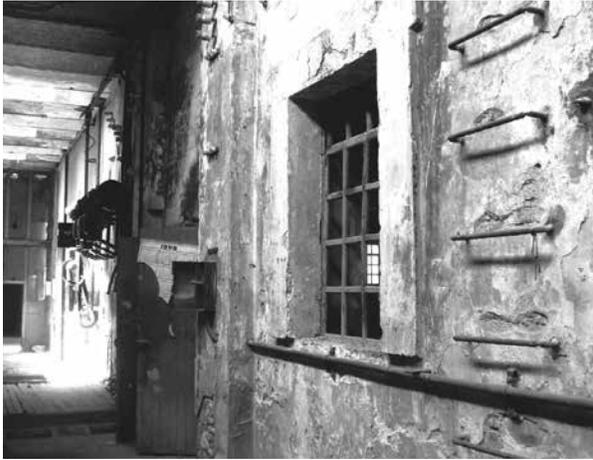
Figura 16. Vista de la antigua fachada oriente de La Constancia Mexicana. Foto de Juan Manuel Márquez Murad y Tatiana Cova Díaz.

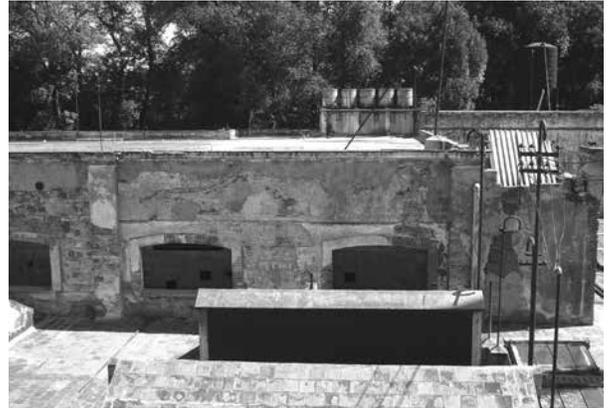
Figura 17. Vestigios de la antigua fachada de La Constancia Mexicana. Foto de Juan Manuel Márquez Murad y Tatiana Cova Díaz.

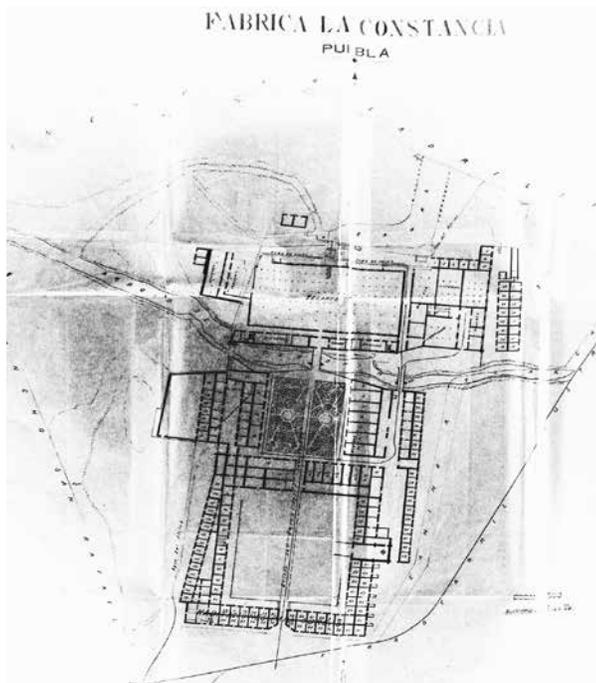
Plano de 1924

Figura 18. Conjunto arquitectónico de la fábrica La Constanza Mexicana, 1924, Registro Público de la Propiedad.

Este documento se encuentra en el Registro Público de la Propiedad y está adherido a la escritura por la que Ángela Conde, viuda de Conde, adjudica la fábrica La Constancia Mexicana como dación en pago a la sociedad La Constancia Mexicana, S. A.¹⁶ Este plano presenta el conjunto de la fábrica, sus colindancias, el área que ocupa el inmueble y su terreno (73 125.86 m²), y al reverso tiene la leyenda “De conformidad con este plano se adjudicó a la Constancia Mexicana Sociedad Anónima, la fábrica de hilados y tejidos denominada la Constancia Mexicana. Puebla, y firman por la sociedad A. Pellón y León Rebattu y por poder a nombre de la Viuda de Francisco Conde el señor Ciriaco C. Conde.” En el documento podemos constatar lo siguiente: la fábrica se encuentra ya unificada bajo el régimen de un proyecto completo con las zonas casi totalmente definidas, se muestra también todo el sistema

hidráulico que se divide en el acueducto preexistente que viene del Atilac [sic] y una tubería de caída hacia la nave de telares y ésta ya presenta la ampliación de que fue objeto. Todavía se aprecian las naves de atados y urdidores anexas al poniente de telares, sin los muros del norte y permitiendo el paso libre del acueducto. En el lado oriente de la sala de telares se encuentran ubicadas las salas de batientes, tintorería, talleres, engomador, una caldera y los accesos de las vías de ferrocarril; no se observa ninguna delimitación de patio de maniobras. Los espacios son pequeños y se encuentran subdivididos en habitaciones menores. Fuera del recinto y al oriente se localiza un grupo de habitaciones para obreros y un patio con unas bodegas. Al norte de este conjunto, pero en este caso anexados al mismo, se encuentra un número menor de habitaciones. Al sur de la nave de telares se localiza la zona administrativa donde observamos que el

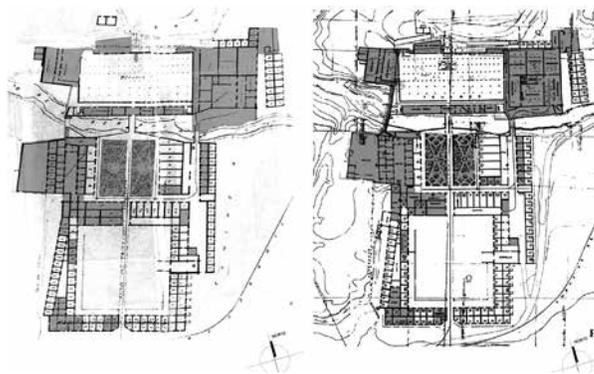
Figura 19. Conjunto arquitectónico que muestra los espacios con modificaciones de la fábrica La Constancia Mexicana entre 1924 a 1933. Registro Público de la Propiedad, Puebla. Edición de Juan Manuel Márquez Murad y Tatiana Cova Díaz.

La primera diferencia notable que se aprecia entre ambos planos es —siguiendo la misma secuencia descriptiva de norte a sur que se empleó en el anterior— en la zona de telares, la construcción al norte de una nueva sala que en 1924 no existía, la presencia de las tres turbinas que hasta hoy podemos apreciar y que en el plano de 1924 no aparecen, y sólo se marca la existencia de un tubo de caída para los tres casos. Las naves de atados y urdidores anexas al poniente de telares se encuentran ya perfectamente definidas con los muros del norte consignados en el dibujo y, en este caso, los muros del acueducto ya fueron reutilizados para la construcción de muros divisorios que cierran la colindancia poniente de la fábrica que pasa sobre el arroyo San Jerónimo. En el lado oriente de la sala de telares se encuentran ubicadas las salas de batientes, tintorería y talleres; éstas se observan ya liberadas de las subdivisiones para pequeñas habitaciones; sigue habiendo una caldera y el patio de maniobras se ha definido con la construcción de un muro que le gana terreno a la ribera del arroyo San Jerónimo; los accesos de las vías de ferrocarril permanecen; también el paso para el servicio y abastecimiento por medio de las vías del ferro-

carril mediante un puente; en este caso ya perfectamente definido y que desemboca a las puertas del patio de maniobras. El edificio administrativo, localizado al sur de la nave de telares, sufrió las siguientes modificaciones: en el ala poniente lo que se presentaba como tres almacenes en el plano de 1924, en éste se ha transformado en un solo almacén general. Los espacios del ala oriente se subdividen de tres espacios originales a cinco de menores dimensiones donde ubicó la enfermería (figura 19).

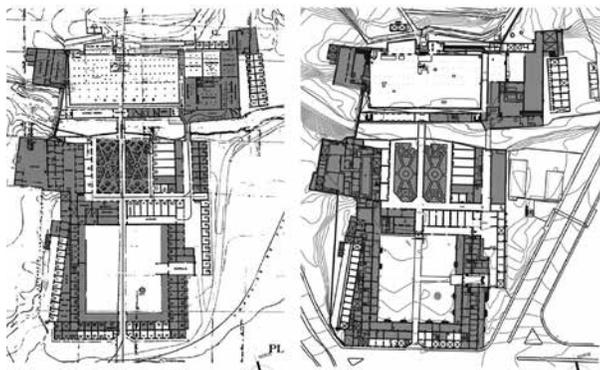
Figura 20. Conjunto arquitectónico que muestra los espacios con modificaciones de la fábrica La Constancia Mexicana entre 1933 a 2009. Registro Público de la Propiedad, Puebla. Edición de Juan Manuel Márquez Murad y Tatiana Cova Díaz.

En el patio central colindante por el sur con el arroyo San Jerónimo, la primera modificación que se aprecia es la definición y retrazo de los jardines; en el lado oriente se subdivide una bodega para crear tres espacios de menor dimensión. Se retira una caseta de vigilancia que daba acceso a la zona de batientes y patio de maniobras. En las habitaciones del extremo oriente se ponen tapias a las intercomunicaciones interiores. Al poniente, el patio de las habitaciones de dependientes empieza a ser transformado al construir algunas accesorias; se coloca una fuente en el patio interior del mismo complejo y las habitaciones se empiezan a modificar para adaptarlas a departamentos de mayores dimensiones; la bodega donde entra el acueducto se subdivide

en dos espacios. En el patio cuadrangular del extremo sur, una de las modificaciones más importantes es el cierre de los almacenes localizados en el lado izquierdo del vestíbulo que antes estaban formados por arcos y columnas; ahora se les coloca un muro tapiando la estructura anterior. También aparece consignada la escuela, que ocupa tres espacios del ala poniente y, flanqueando el acceso del camino que va del molino a Moratilla, se localiza el sindicato. Las vías del ferrocarril están en el mismo sitio que en el plano de 1924, y sólo se modifica el nombre de la vía exterior, que de ser ferrocarril industrial, ahora se consigna como “Tranvías de Puebla”. En ese patio también aparece una fuente ubicada en la zona sureste del cuadrángulo.

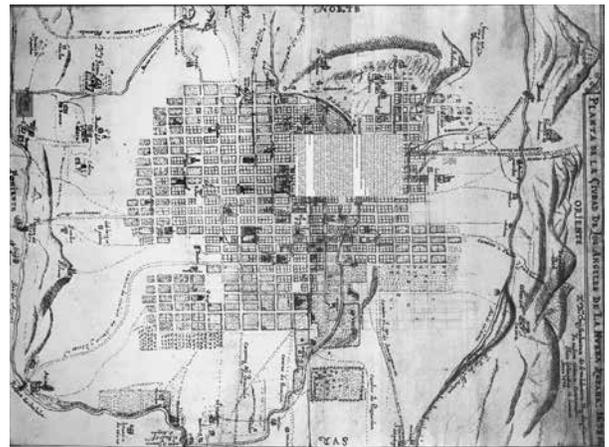
Figura 21. Plano de 1698, ubicación del molino de Santo Domingo. Plano proporcionado por el arqueólogo Arnulfo Allende; edición de Juan Manuel Márquez Murad y Tatiana Cova Díaz.

El análisis cuidadoso del plano de 1698 muestra que los molinos que corresponderían a la hacienda Santo Domingo se encuentran asentados, ambos, al sur del arroyo San Jerónimo.

no. El edificio de Estevan de Antuñano fue desplantado desde sus cimientos en el lado norte del arroyo San Jerónimo, donde no existía ninguna construcción, como lo hemos podido corroborar en el plano de 1698 elaborado por Cristóbal de Guadalajara, salvo la infraestructura hidráulica que dotaba a los molinos, el batán y las tierras de labor de la hacienda Santo Domingo, y que fue utilizado por la fábrica durante su vida activa (figura 21).

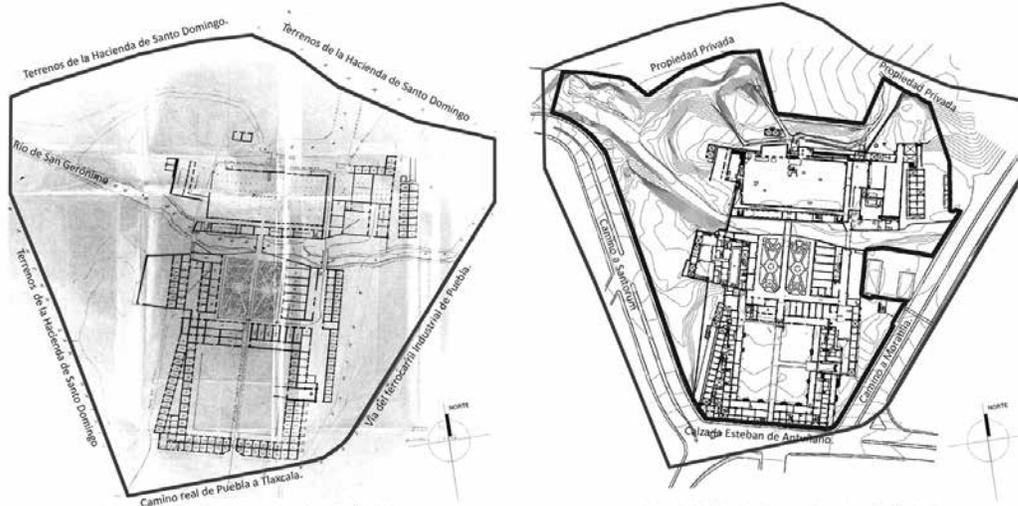
Figura 22. Conjunto arquitectónico que muestra la comparativa en niveles de la fábrica La Constancia Mexicana entre 1933 a 2009. Registro Público de la Propiedad; edición de Juan Manuel Márquez Murad y Tatiana Cova Díaz.
