El legado actual del templo y la archicofradía de la Santísima Trinidad y del hospital de San Pedro

El artículo versa sobre la parte física que ha llegado hasta nosotros del templo y archicofradía de la Santísima, así como del hospital de San Pedro. Primero hablamos del origen de la archicofradía y de la congregación de San Pedro, después del templo; posteriormente de la construcción, auge y decadencia del hospital, y en último lugar del legado que aún se conserva. Lo anterior por medio de la cartografía y documentación histórica y gráfica y visita a todos los inmuebles de la manzana que pertenecían al templo y a las dos corporaciones.

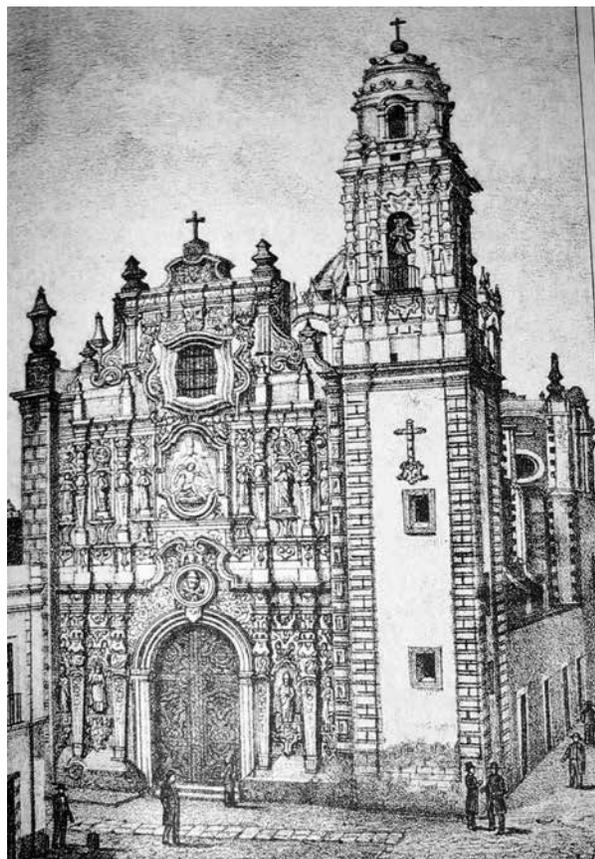
Figura 1. Litografía del siglo XIX. Manuel Rivera Cambas, *México pintoresco, artístico y monumental*, t. II, México, Editora Nacional, 1967, p. 143.

En la litografía (figura 1) se aprecia cómo estaban literalmente enterradas las basas de las pilastras y cómo se había afectado la proporción de la fachada, y en la fotografía actual (figura 2) podemos admirar su belleza original.

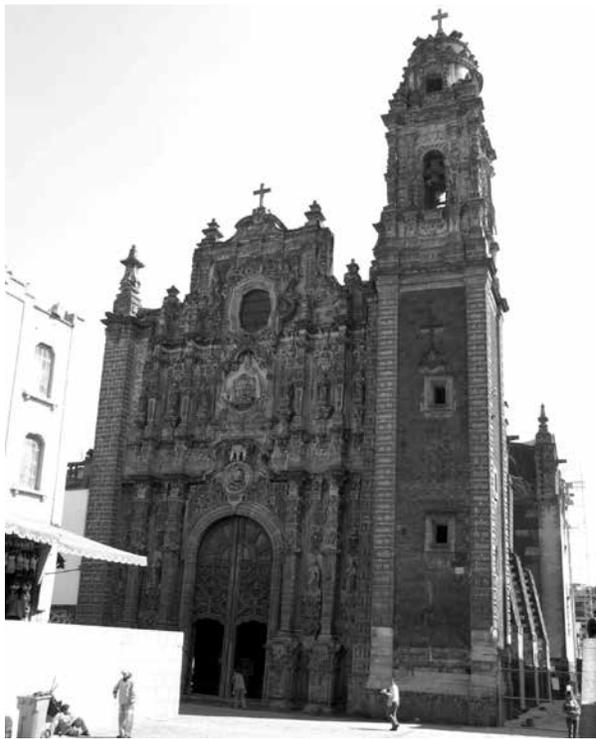
Figura 2. Fachada. Fotografía de Carlos Segura Martínez, noviembre de 2008.

elaborado por Doroteo Franco. Fue hasta la segunda mitad del siglo xx cuando se realizaron dos importantes restauraciones que lograron devolverle su belleza y proporciones originales. Primero se bajó el nivel del suelo liberando la fachada y se edificó un puente peatonal que la tapaba; posteriormente se eliminó dicho puente, haciendo rampas aledañas para salvar las diferencias de altura.¹²

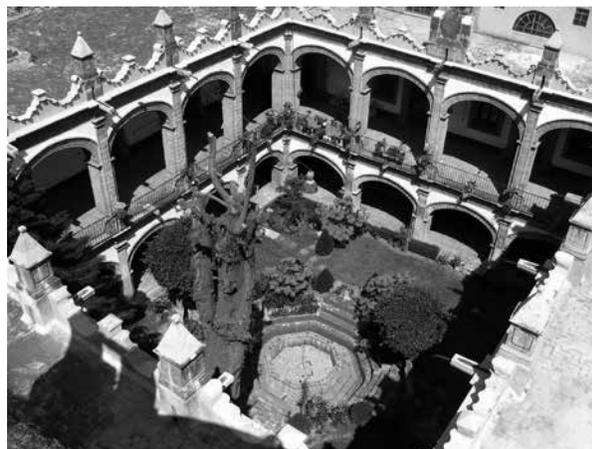
Figura 3. Claustro principal. Fotografía de Ethel Herrera Moreno, noviembre de 2008.

Para la construcción del edificio se utilizó madera de cedro; para la viguería, gualdras y ventanería; cantería chiluca para pilastras basas, capiteles, arcos, peldaños de las escaleras, portadas y gárgolas de desagüe; hierro forjado para chapas, pasadores, picaportes, rejas y barandales, los cuales estaban rematados con bolas de bronce, y para la fuente del claustro principal (figuras 3-5), azulejos de talavera de Puebla.¹⁹

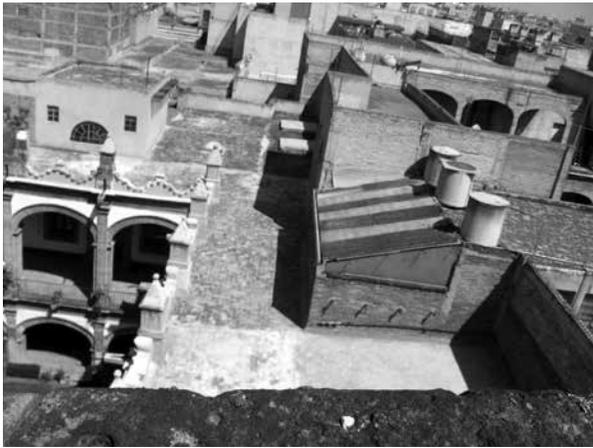
Figura 4. Vista de los claustros desde el templo. Fotografía de Ethel Herrera Moreno, noviembre de 2008.

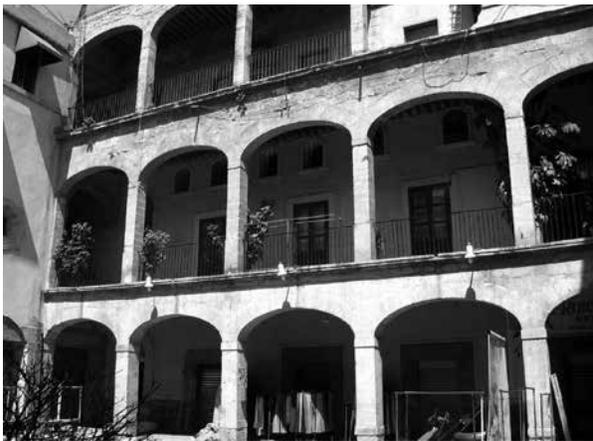
Figura 5. Claustro secundario. Fotografía de Ethel Herrera Moreno, noviembre de 2008.

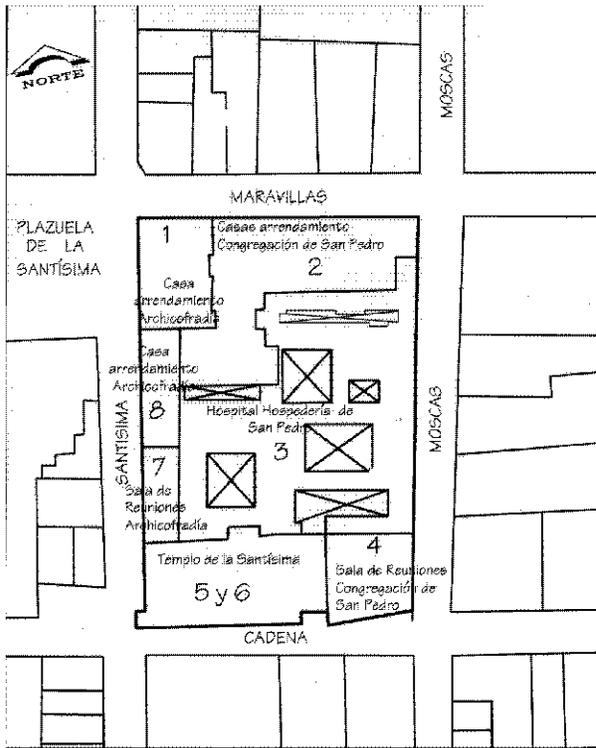
Figura 13. En este plano podemos apreciar los ocho predios que se mencionan en el censo. Consideramos que los números 1 y 8 eran casas de arrendamiento pertenecientes a la archicofradía, inclusive en un tiempo se las prestaron a la congregación de San Pedro para la construcción del hospital y la hospedería. El número 2 también creemos que eran casas de arrendamiento pertenecientes a la congregación de San Pedro. El de mayor extensión, el número 3, era el hospital y la hospedería. Por las descripciones sabemos que en el claustro principal, en la planta baja estaban las dependencias de la hospedería, y en la planta alta los cuartos del hospital. El número 4 probablemente era la sala de reuniones de la congregación. Los números 5 y 6 pertenecían al templo, y el número 7 seguramente era la sala de reuniones de la archicofradía. La capilla de la misma formaba parte de la iglesia.

archicofradía, tres a la congregación y dos a la iglesia de la Santísima (figuras 12 y 13). El cuadro 1 indica qué frente tenía cada predio, y con base en él realizamos dos planos de la manzana, tomando como base la actual. Con las medidas de los frentes tratamos de señalar la división que tenía y a quién pertenecía cada predio, y considerando la información documental haremos una hipótesis de lo que era cada uno. Decimos hipótesis porque, a pesar de que es una suposición muy probable, los metros no coinciden al 100 por ciento.

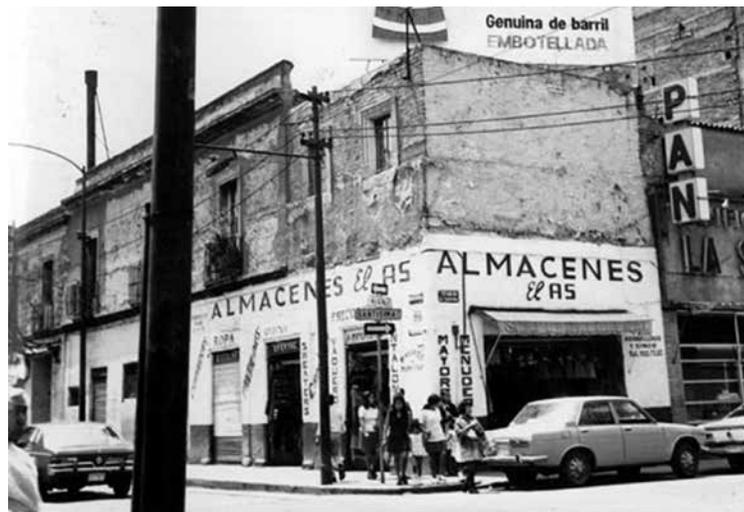
Figura 17. El inmueble número 1 en los años setenta del siglo XX. Archivo Fotográfico de la Coordinación Nacional de Monumentos Históricos, INAH.

un comercio que sólo conserva del siglo XVIII los muros perimetrales y algunos interiores. En los años setenta del siglo XX era una panadería y un almacén (figura 17). Actualmente es un comercio de telas y su fachada está completamente transformada (figura 18); sólo conserva unos vanos con marcos de cantería por el lado de República de Guatemala.

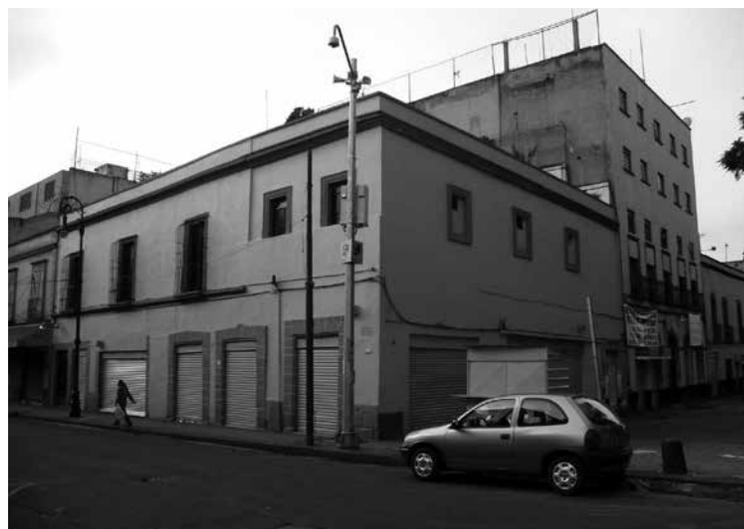
Figura 18. El inmueble número 1 actualmente. Fotografía de Ethel Herrera Moreno.

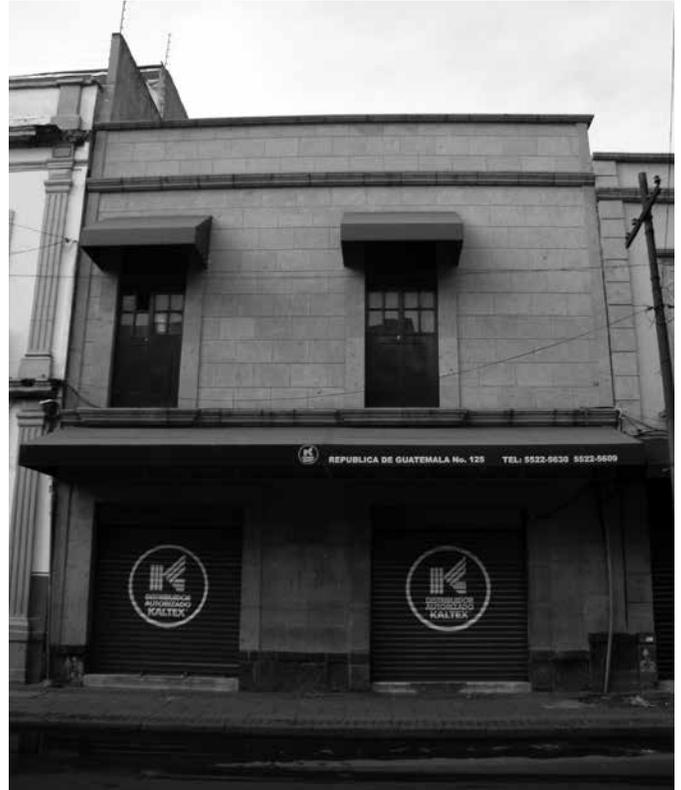
Figura 26. El inmueble número 5 actualmente, donde se observan los cambios. Fotografía de Ethel Herrera Moreno.

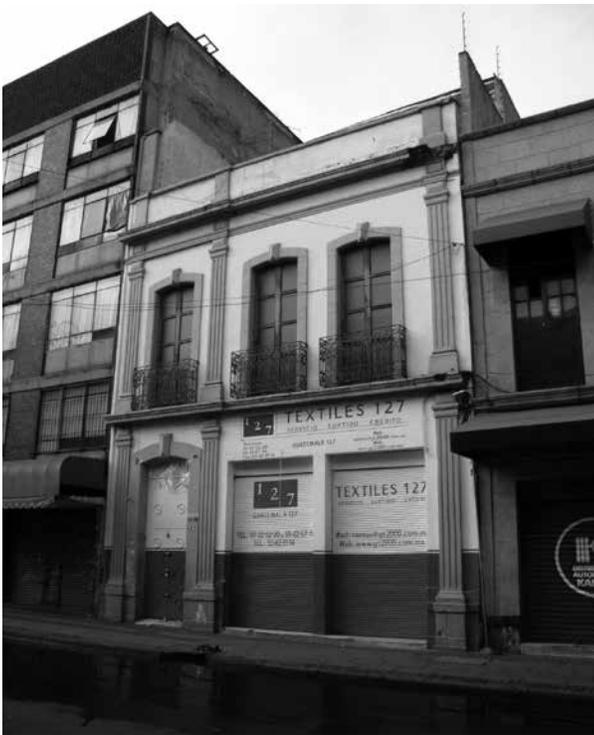
Figura 28. El inmueble número 6 actualmente. Fotografía de Ethel Herrera Moreno. Vemos que no tuvo grandes cambios, a excepción de la eliminación del agregado, que lo mejoró.

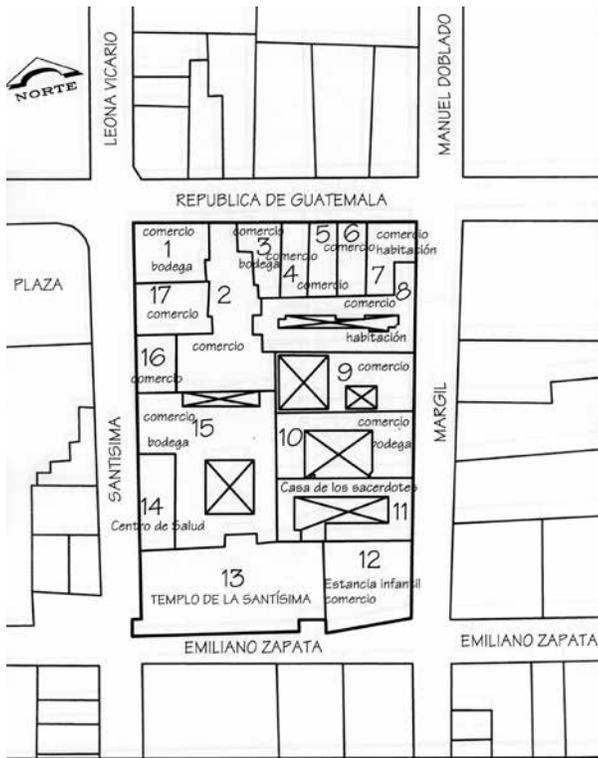
Figura 54. Región 6, manzana 7. En este plano de la manzana se indican los 17 predios y el uso que tienen en la actualidad.
