Puentes novohispanos y del siglo XIX, un patrimonio olvidado

El texto es una propuesta a favor de que se les confiera valor patrimonial a los puentes de bóveda realizados en el periodo novohispano y del siglo XIX en México. Se presentan varias consideraciones al respecto y se argumenta que no sólo tienen valor de uso, sino que también poseen valor estético y patrimonial; algunos incluso lo tienen histórico. Después de esto presento dos puentes que están seriamente dañados en su estructura y podrían venirse abajo si no se los repara: el de Tecajec, en Morelos, y el de San Miguel Tequixtepec, en la Mixteca Alta de Oaxaca.

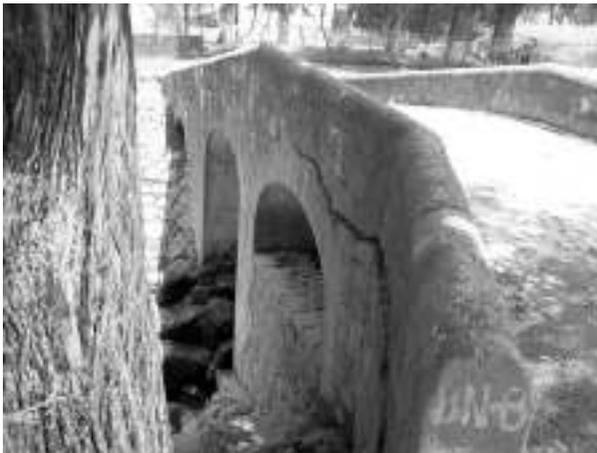
Gran parte de los puentes antiguos están abandonados en lo respecta a su mantenimiento y conservación, a pesar que se encuentran en uso, algunos hasta con tráfico intenso. O cuando sufren algún daño, sobre todo en sus pretilos, pueden pasar años sin que se los repare. Es el caso que presento en la figura 1, correspondiente al puente del Molino de San Cayetano, en el lindero occidental de la localidad de Capulhuac, en el estado de México. Es una estructura fabricada en piedra y su pretil fue impactado por algún vehículo en el lado poniente del pretil, ocasionándole una severa cuarteadura que al tomar la foto ya habían pasado casi dos años del choque y seguía sin ser reparado, a pesar de que es un componente de seguridad para los vehículos y peatones que usan el puente.

Figura 1. Puente del Molino de San Cayetano, en Capulhuac, Estado de México. Finales del siglo XVIII. Fotografía de Guillermo Boils, 19 de julio de 2008.

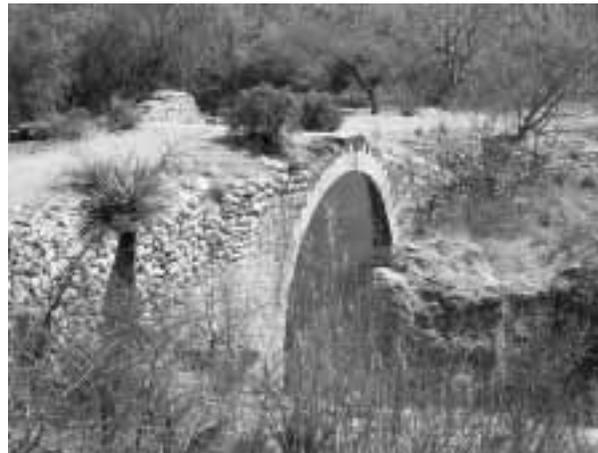
En algunos casos, como en el de la figura 2, del llamado Puente Viejo, en las cercanías de Tepeji de Rodríguez, Puebla, el pretil del lado sur ha desaparecido por completo, mientras que del correspondiente al lado norte sólo se conservan unos cuantos metros, aunque seriamente dañados. De igual forma se están degradando cada vez más los

Figura 2. Puente Viejo, cerca de Tepeji de Rodríguez, Puebla. Fotografía de Guillermo Boils, abril de 2007.

muros que forman las dos caras del puente, aunque por fortuna la bóveda de arco está en buenas condiciones. Ciertamente que este puente en la actualidad tiene poco uso, siendo utilizado nada más por unas cuantas personas y ganado, así como algunas decenas de vehículos de rancherías cercanas, situadas al nordeste de Tepeji. Este puente —que cruza sobre el río Aximilpa— era parte del camino real entre la Mixteca y la ciudad de Puebla. Nada más que al construirse carreteras asfaltadas, que se han desarrollado siguiendo otras rutas, se descuidó esta estructura, con lo que se ha propiciado el que hoy día se encuentre casi totalmente destruida.

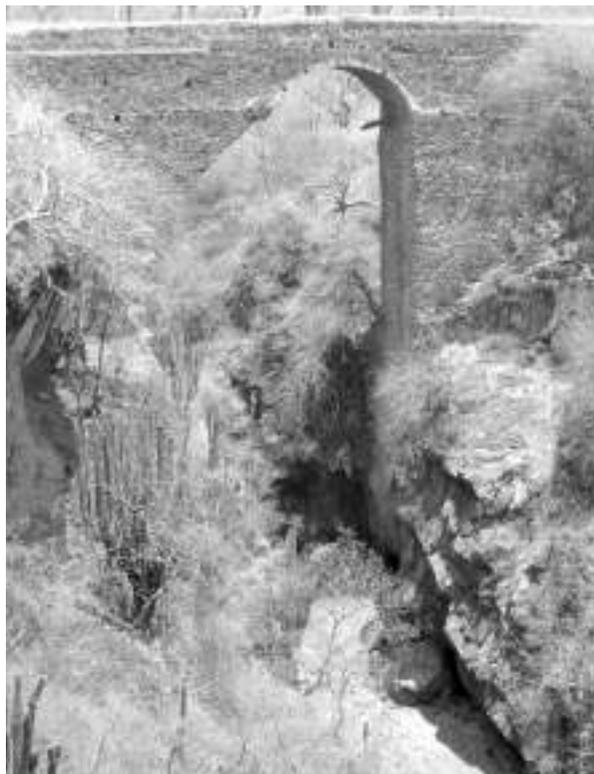
Figura 3. Vista desde el sudoeste del puente y la barranca de Tecajec, Morelos. Al fondo, arcadas de un acueducto del siglo XIX. Fotografía de Guillermo Boils, 12 de enero de 2012.

veda arqueada que forma el puente. Como se advierte en las figuras 3 y 4, ese pilar se vino abajo por completo desde su base hasta una altura cercana a los 18 metros, precisamente donde éste terminaba en su parte superior y recibía la carga del arco rebajado que forma la bóveda. La base del pilar que se llevó el empuje de la corriente tenía una planta cuadrada y sus dimensiones en números redondos eran de seis por seis metros. Sin embargo, como el pilar se erguía anclado a todo lo largo del talud natural de la barranca, la parte que daba hacia ella tenía medidas variables, de acuerdo con las irregularidades orográficas. Al igual que el conjunto del puente, el pilar que se desplomó estaba fabricado con pedruscos de forma irregular, mamposteados con mortero de cal.

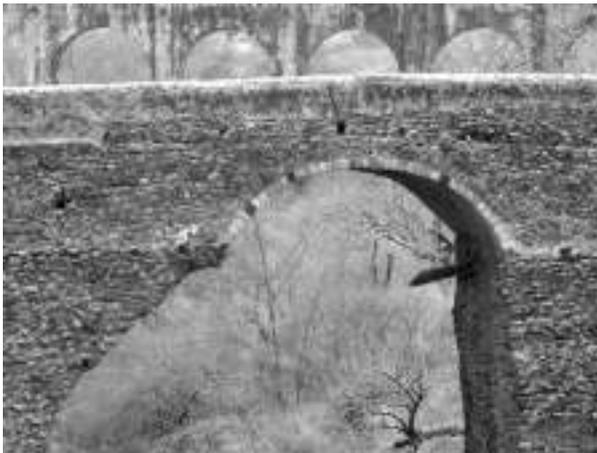
Figura 4. Acercamiento de la cara poniente de puente de Tecajec. Fotografía de Guillermo Boils, enero de 2012.

La figura 4 deja ver con mayor detalle el sorprendente trabajo estructural que ha permitido que el antiguo puente no se venga abajo. La explicación posible de ello está, en primer término, en el efecto de coceo que toda bóveda de cañón ejerce sobre los soportes verticales en los que reposa. Los empujes del peso de una bóveda de este tipo no son transferidos en su totalidad como esfuerzos verticales, siendo en parte trasladados en un ángulo variable, que sigue también en parte un sentido lateral, como ocurre por ejemplo en la bóveda de muchos templos del siglo XVI, donde se hizo necesario reforzar los muros que la sostienen, con estribos o contrafuertes, para contrarrestar esos empujes que crean el efecto de coceo, impidiendo así que la bóveda se abra y se colapse.

El otro factor que permite explicar la permanencia de esa estructura está en la calidad del cementante que, antes de la invención de la cal hidratada industrial en la segunda mitad del siglo XIX, se empleaba para amalgamar las mamposte-rías. En efecto, un mortero rico en cal viva, apagada en el pudridero durante muchas semanas, adquiere propiedades aglutinantes cercanas incluso a las del cemento industrial contemporáneo. De esa suerte, la mezcla rica en cal tradicional logra un fraguado de tal solidez que, hasta cierto punto, vuelve “monolítico” al núcleo de la masa del puente. Por ende, vemos que el de Tecajec, como el que mostramos en seguida, parecen retar las leyes de la gravedad y no deja de ser sorprendente que se hayan mantenido por varios años sin venirse abajo. Como sea, para no permitir la cir-

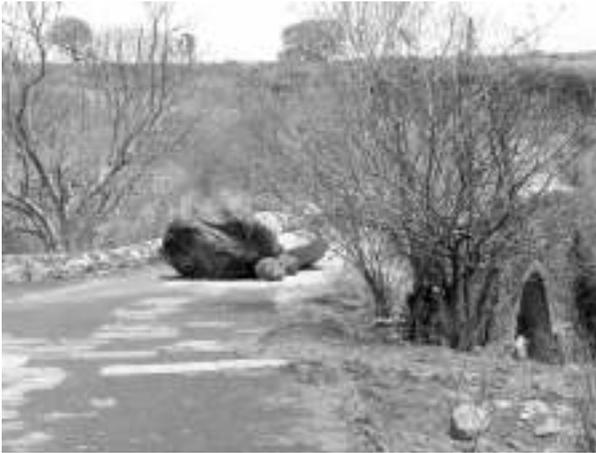
Figura 5. Rocas bloqueando el paso en el puente de Tecajec. Fotografía de Guillermo Boils, enero de 2012.

culación de vehículos sobre el puente dañado, las autoridades del municipio de Yecapixtla colocaron en su extremo noroccidental varias rocas, una de ellas de gran tamaño (figura 5), en virtud del alto grado de riesgo que supone el que sigan pasando sobre el puente transportes que pesan toneladas

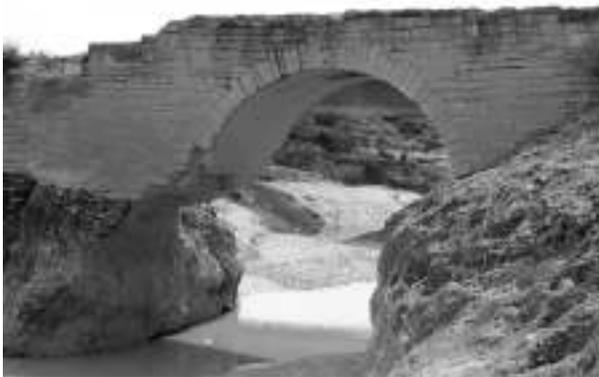
Figura 6. Puente de San Miguel Tequixtepec, Oaxaca. Desde el suroeste. Fotografía de Guillermo Boils, junio de 2007.

pilar en el lado norte del puente antiguo oaxaqueño (figura 6), un evento que tuvo lugar hace por lo menos dos décadas. También éste de la zona del noroeste de Oaxaca perdió por completo uno de sus dos pilares, de manera similar a la experiencia del recién visto en el estado de Morelos, por la embestida del llamado río Grande, de modo que la bóveda de arco, que forma el sistema de soporte del puente, asimismo se sostiene aquí reposando de manera directa sobre el talud de roca natural, al que estaba adosado el pilar ya desaparecido (figura 7). Las razones que han impedido que este puente antiguo se haya desplomado, a pesar de haber perdido uno de sus dos apoyos verticales son en sustancia las mismas, señaladas en el caso del puente morelense: 1) una transferencia de empujes, ejercida por las cargas a partir del coceo, que tiende a desviar buena parte del peso de la bóveda, de manera lateral y no sólo vertical, y 2) una solidificación del mortero usado para maestrear la mampostería del puente, que convirtió a la masa del mismo en un bloque casi monolítico.

Al escribir estas notas me enteré que ya hay en marcha un proyecto de rescate del puente de San Miguel Tequixtepec. Es probable que incluso ya estén por empezar las obras materiales que buscarán restituir la integridad física de esa estructura. Y es que, aunque ya se haya edificado un nuevo

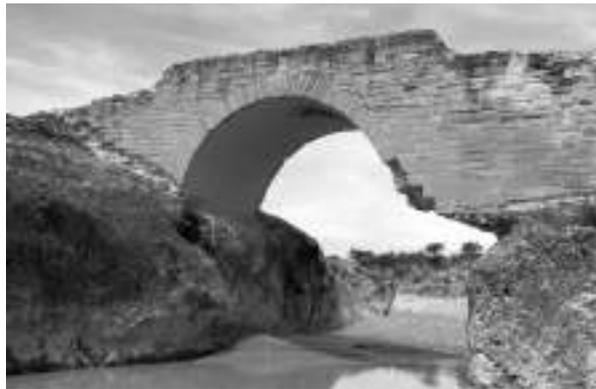
Figura 7. Puente de San Miguel Tequixtepec, Oaxaca. Cara oriental. Fotografía de Guillermo Boils, junio de 2007.
