# **“Y los ángeles volaron”... Patrimonio perdido y transformaciones en el Panteón de Dolores de la ciudad de México**

El artículo que presentamos nos detalla la problemática que existe en los panteones de nuestra ciudad y en particular la que existe en el Panteón de Dolores. Asimismo, nos muestra gráficamente el patrimonio que se ha perdido en dicho panteón en las últimas décadas, y tiene como fin principal dar a conocer parte de ese patrimonio, así como los cambios que ha sufrido el mencionado cementerio.

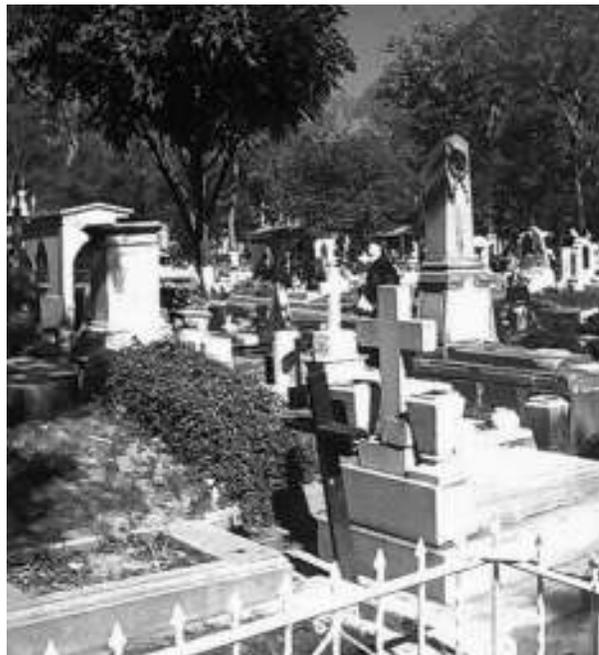
Al analizar la capacidad en fosas de los panteones del Distrito Federal se observa que el de Dolores y el de San Nicolás Tolentino son los que tienen mayores dimensiones en la ciudad, y tal vez en el país. Ambos tienen una superficie que sobrepasa el millón de metros cuadrados;<sup>5</sup> el de Dolores, sin embargo, tiene el triple de fosas. Con este dato se puede dar una idea del problema que representa la saturación de tumbas, especialmente porque al realizar nuevos entierros se destruyen monumentos colindantes (figura 1).

Figura 1. Saturación de monumentos. Fotografía de Ethel Herrera Moreno, archivo personal.

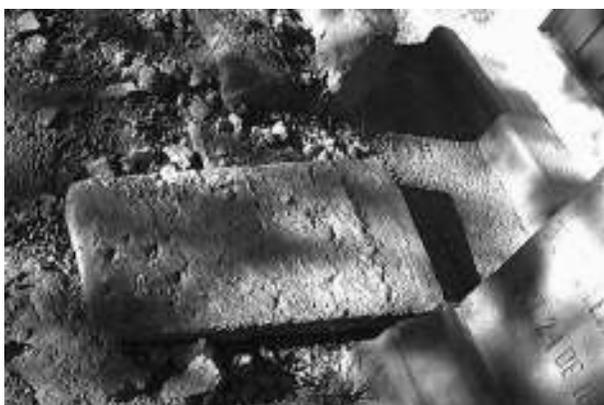
Lo anterior representa una terrible pérdida, aunado al descuido de los foseros al abrir las fosas y tirar las cabeceras y elementos de los monumentos cercanos, los cuales no son reintegrados a sus posiciones originales y se van destruyendo poco a poco. Otro problema es que los cambian de lugar y no es

posible identificar a cuál monumento pertenecen. Se observan piezas encimadas y muchas cabeceras tiradas. Cabe señalar que en estos casos sólo encontramos elementos de piedra porque los de mármol, como ya se dijo, son vendidos (figuras 2 y 3).

Figura 2. Cabecera tirada. Fotografía de Ethel Herrera Moreno, archivo personal.

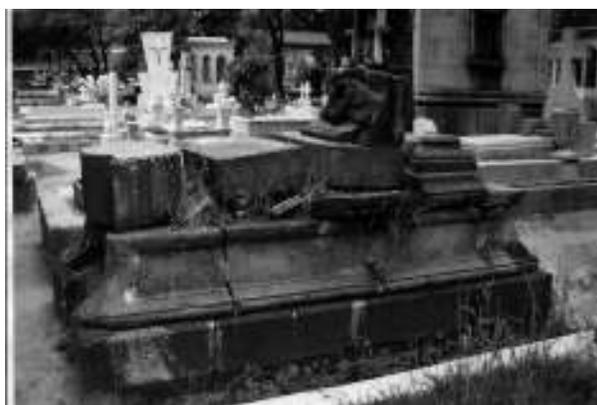
Figura 3. Piezas encimadas. Fotografía de Ethel Herrera Moreno, archivo personal.

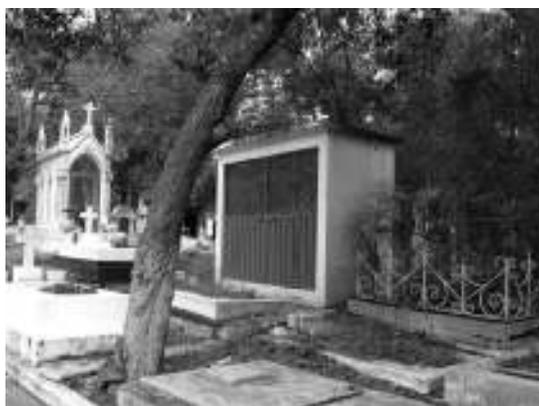
bodegas por los trabajadores o como viviendas por los indigentes. Además se han construido “seudocapillas”, que son simples cuartos con ventanas y puerta, con nulo carácter de arquitectura funeraria, y que están deteriorando la fisonomía del panteón (figura 4).

Figura 4. “Seudocapilla”. Fotografía de Ethel Herrera Moreno, archivo personal.

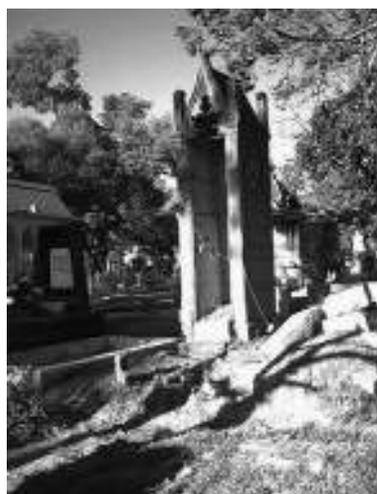
Figura 5. Capilla abandonada. Fotografía de Ethel Herrera Moreno, archivo personal.

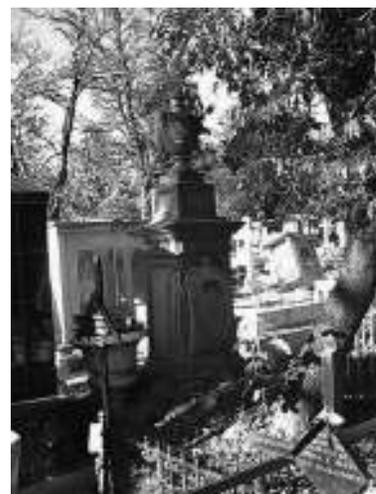
Figura 6. Monumento con árbol dentro. Fotografía de Ethel Herrera Moreno, archivo personal.

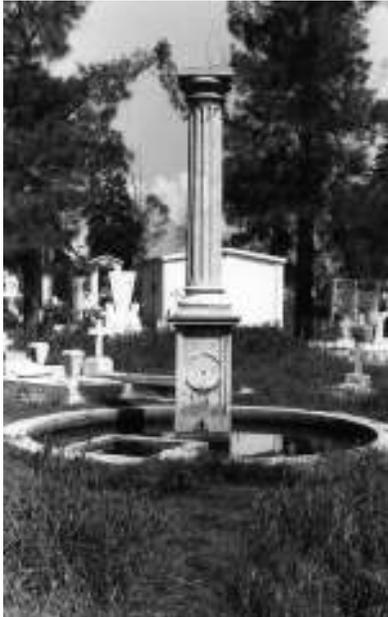
Figura 7. Glorieta en 1994 con algunos monumentos. Fotografía de Carlos Segura Martínez.

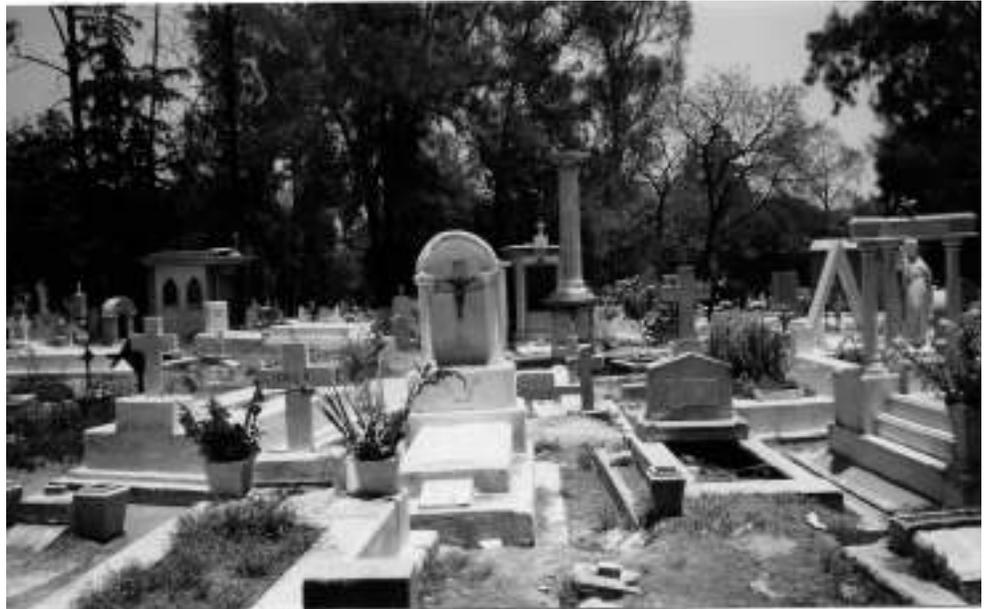
Figura 8. Glorieta completamente invadida; se observa que no se respetó la separación entre las fosas. Fotografía de Ethel Herrera Moreno, archivo personal. 2000.

Desde hace muchos años no se han cumplido los reglamentos que estipulan determinada separación entre fosa y fosa, además de tener caminos y un ordenamiento. Persiste un caos en la colocación de las fosas; algunas —que eran de infantes— se han ampliado, ocupando espacios que no les corresponde. Se han utilizado calles completas, y áreas que deberían estar libres dentro de las manzanas, para venta de lotes. Al invadir las calles y glorietas se ha perdido parte de la traza original del panteón, y con ello la estética del mismo (figuras 7 y 8). También han desaparecido lotes concesionados completos, como el lote de la Sociedad de Socorros Mutuos del Colegio de Corredores y el lote de la Mitra.

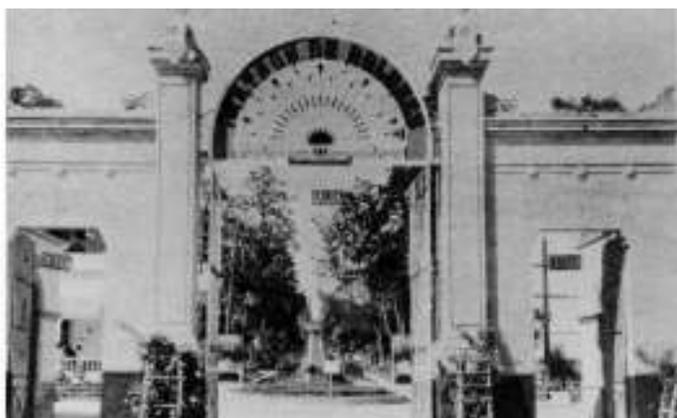
Figura 9. Portada a finales del siglo XX. En ella se observa una fuente al frente, donde después se construyó la capilla de Plutarco Elías Calles. Se aprecian las oficinas de un nivel y el letrero de la portada: Panteón de Dolores. Archivo Casasola.

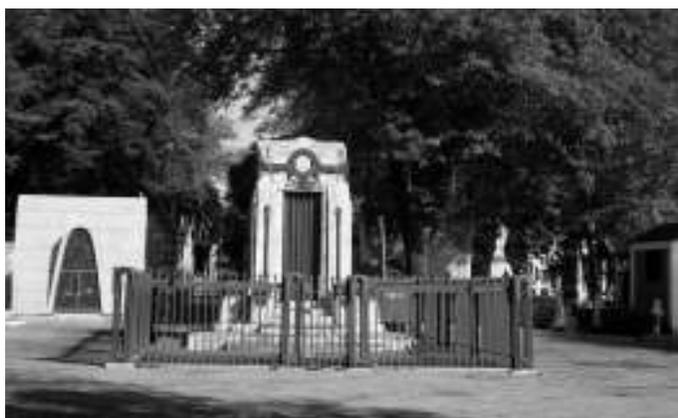
Figura 10. Capilla de Plutarco Elías Calles interrumpiendo el camino hacia la Rotonda y sustituyendo a la antigua fuente. Fotografía de Ethel Herrera Moreno, archivo personal.

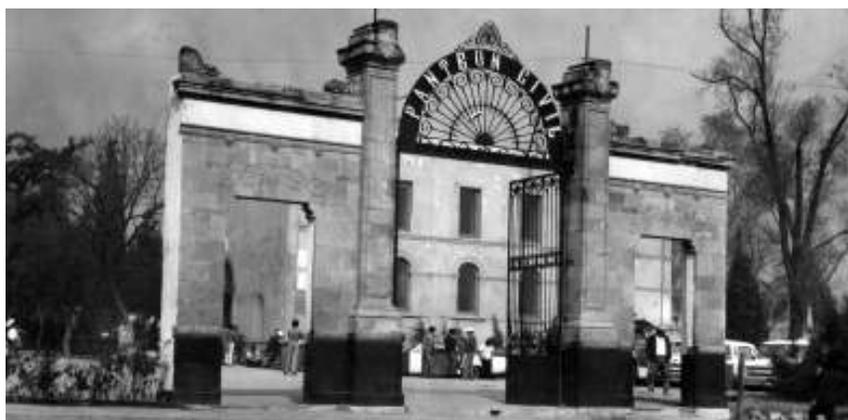
Figura 11. Portada a mediados siglo XX. Se observan las oficinas de tres niveles, demolidas en el último tercio del siglo XX. Se advierte que el letrero cambió: Panteón Civil. Fototeca "Constantino Reyes Valerio", CNMH, INAH.

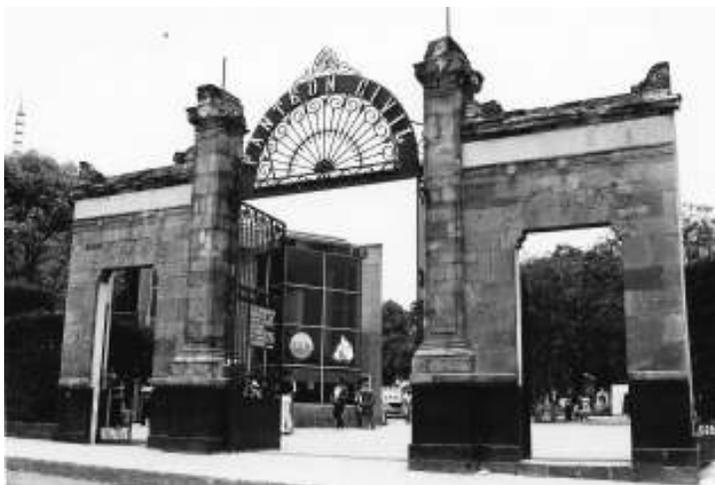
Figura 12. Portada actual sin cambios sustanciales, más deteriorada. Se aprecian las oficinas que sustituyeron a las que se veían en la imagen de la figura 11. Fotografía de Carlos Segura Martínez.

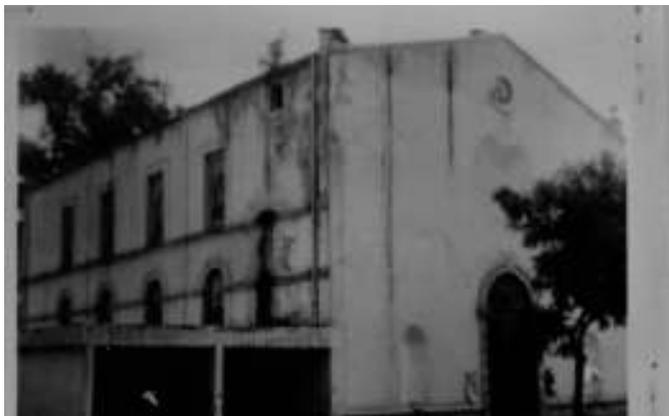
Figura 13. La capilla-osario construida a principios del siglo xx, de una arquitectura muy sencilla. Se encontraba en el último tercio del siglo xx, a la entrada del panteón. Fotografía de Eitel Herrera Moreno, archivo personal.

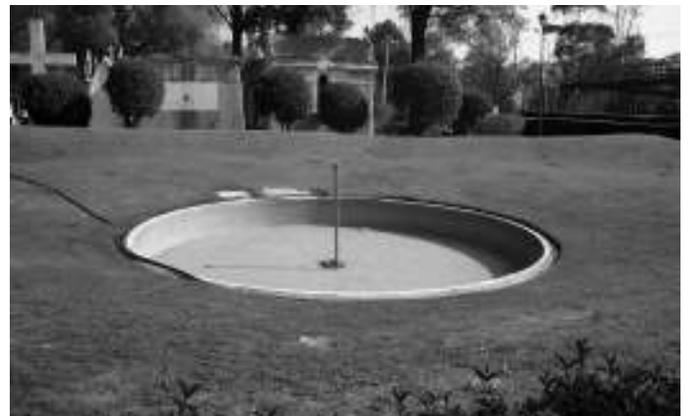
Figura 14. La capilla-osario de la figura 13 fue demolida y en su lugar se construyó un jardín y una fuente. Fotografía de Eitel Herrera Moreno, archivo personal.

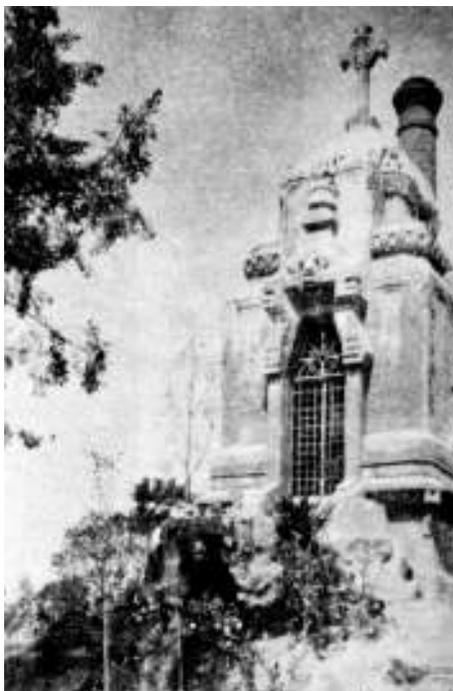
Figura 15. El crematorio *Art déco* destruido en el último tercio del siglo xx, del que sólo se conserva la antigua chimenea. Archivo Casasola.

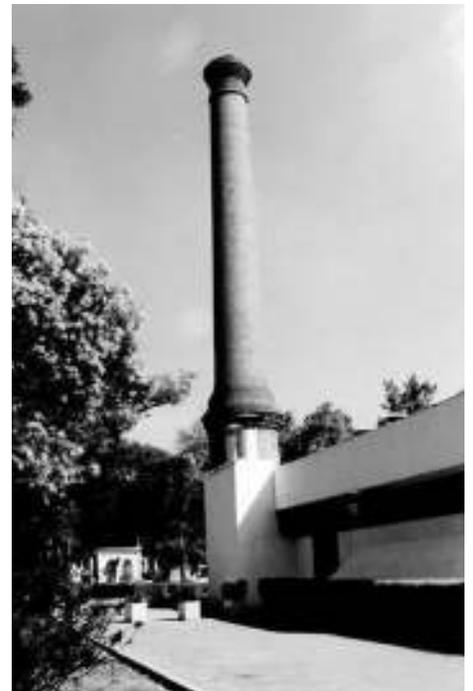
Figura 16. Nueva construcción que alberga los hornos crematorios y la capilla. Fotografía de Eitel Herrera Moreno, archivo personal.

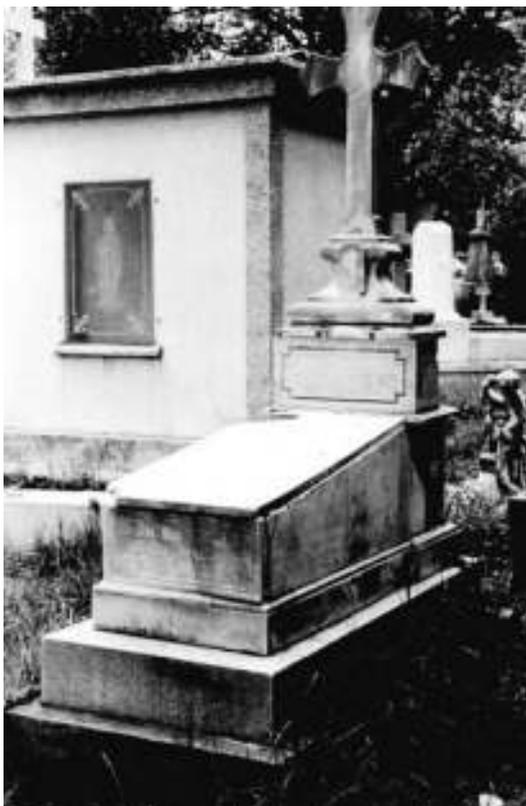
Figura 17. Monumento funerario de Domingo Gayosso, primer personaje enterrado en el panteón; estaba completo en 1993. Fotografía de Carlos Segura Martínez.

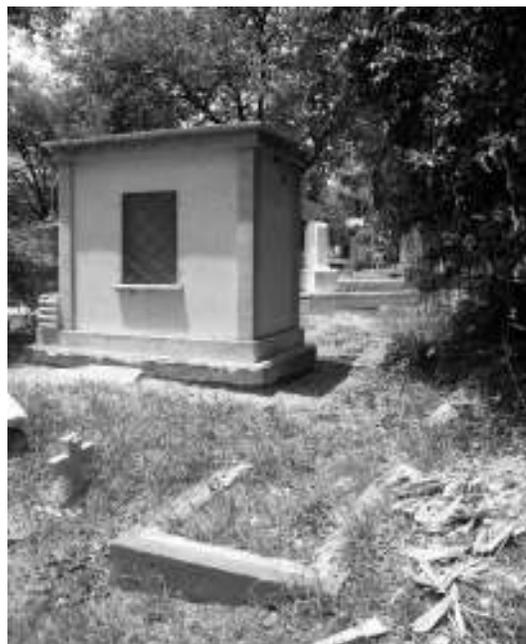
Figura 18. Del monumento funerario de Domingo Gayosso, actualmente sólo se conserva la base. Fotografía de Ethel Herrera Moreno, archivo personal.

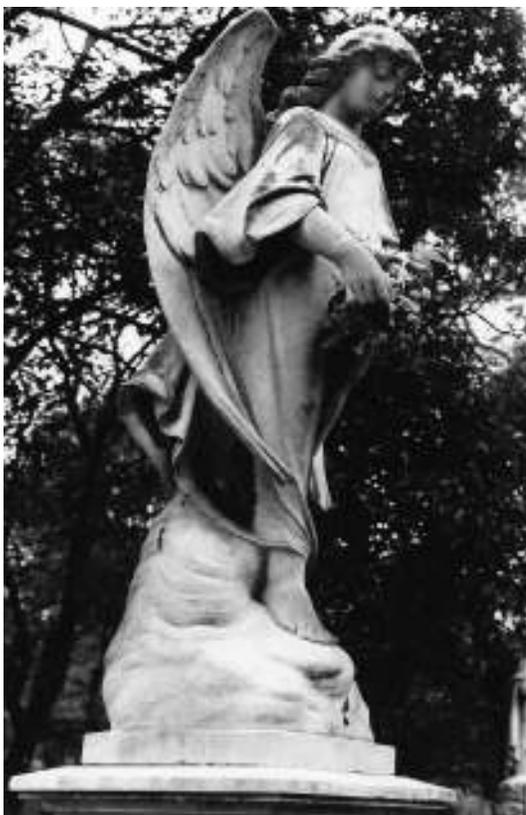
Figura 19. Escultura de un monumento en 1993. Fotografía de Carlos Segura Martínez.

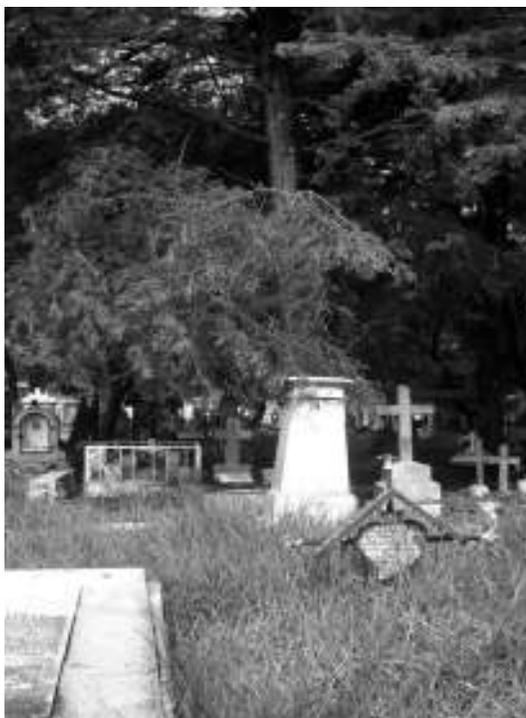
Figura 20. De la escultura del monumento en 1993, actualmente sólo se aprecia la base. Fotografía de Ethel Herrera Moreno, archivo personal.

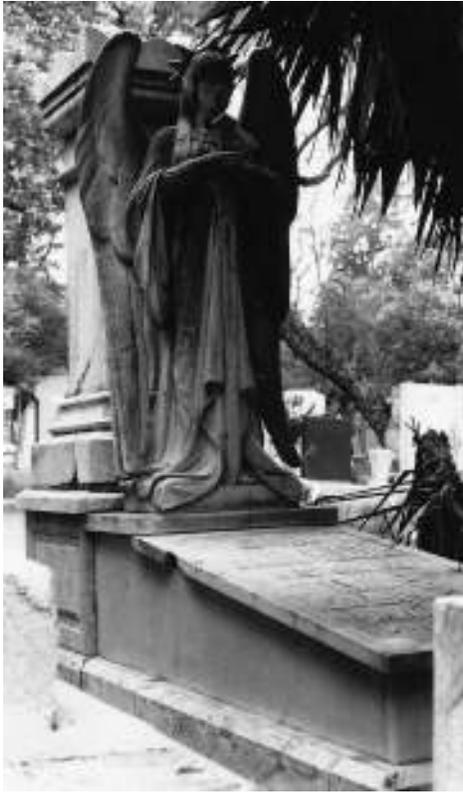
Figura 21. Monumento con escultura en 1993. Fotografía de Carlos Segura Martínez.

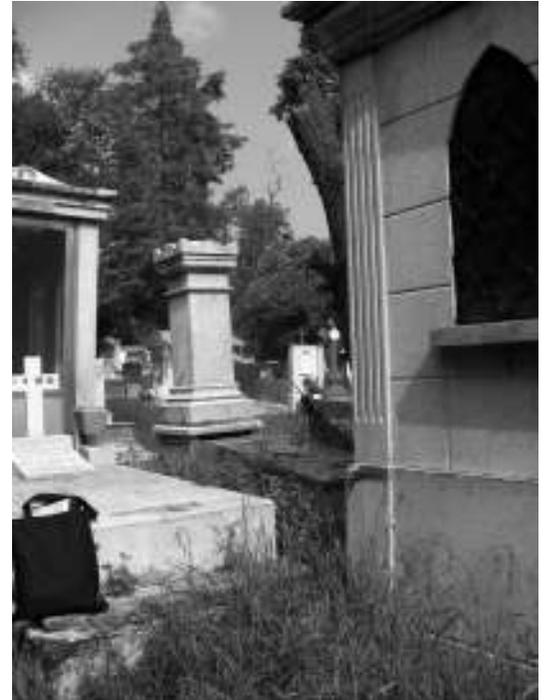
Figura 22. Del monumento con escultura en 1993, actualmente sin la misma. Fotografía de Ethel Herrera Moreno, archivo personal.

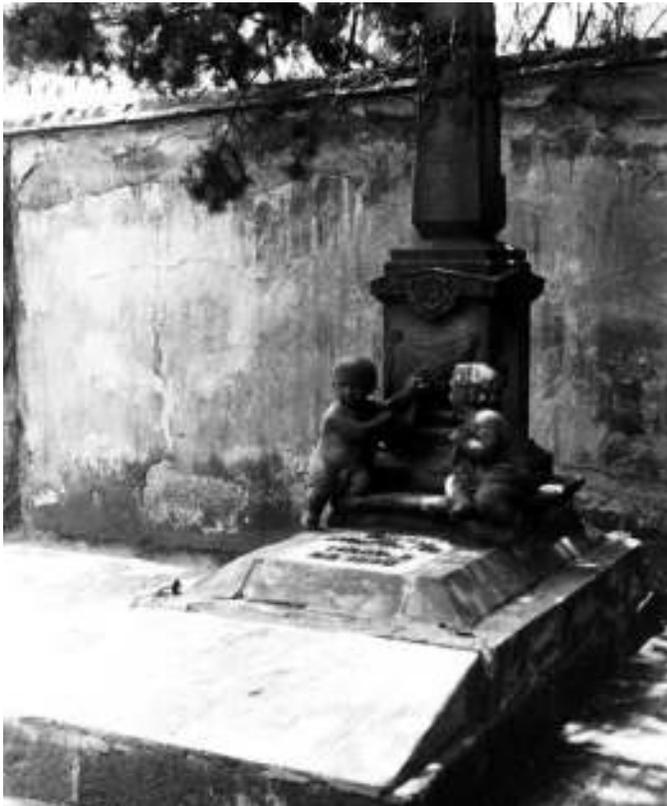
Figura 23. Monumento con esculturas y lápida en 1993. Fotografía de Carlos Segura Martínez.

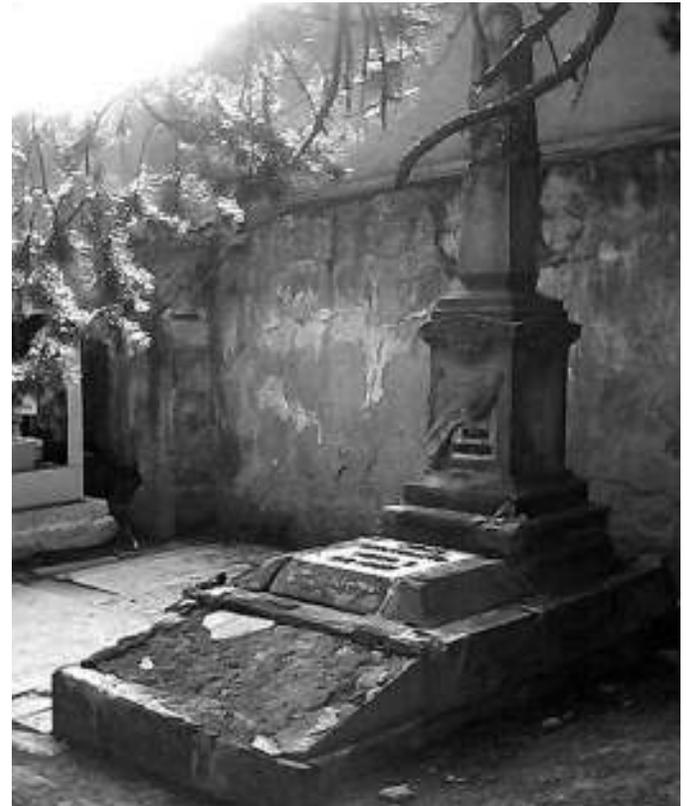
Figura 24. Monumento presentado en la figura 23 con cambios en 2000. Fotografía de Ethel Herrera Moreno, archivo personal.

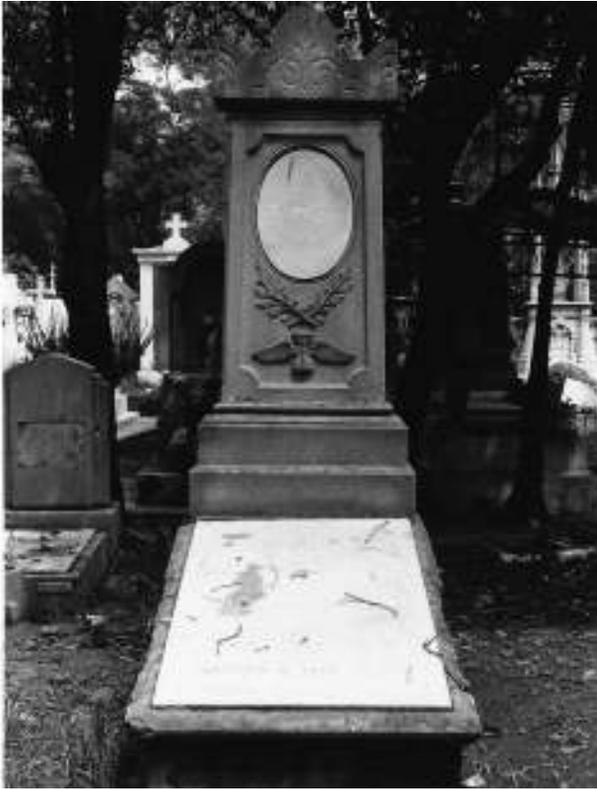
Figura 25. Monumento con lápidas de mármol en 1993. Fotografía de Carlos Segura Martínez.

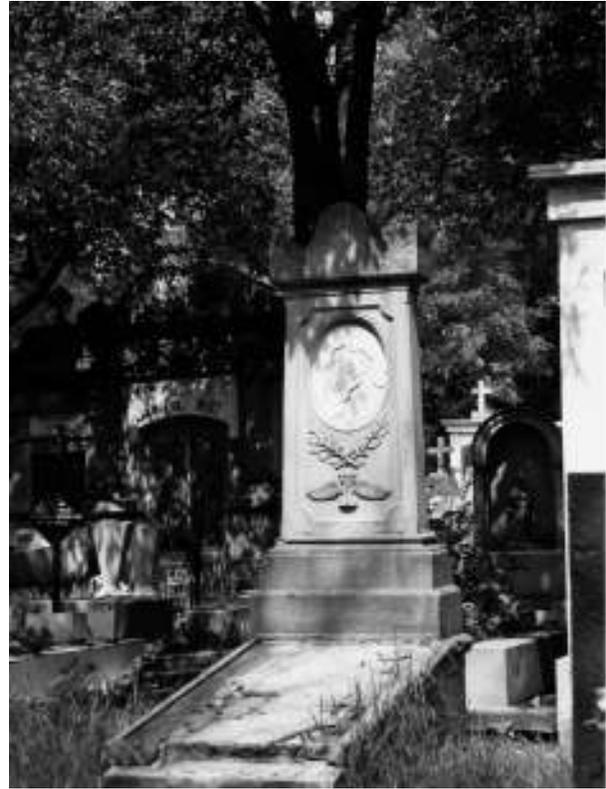
Figura 26. Monumento presentado en la figura 25 en la actualidad. Fotografía de Ethel Herrera Moreno, archivo personal.

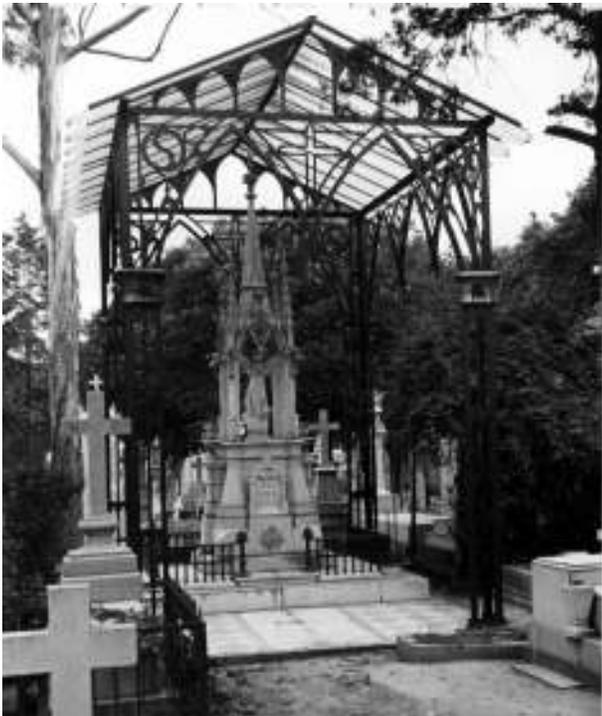
Figura 27. Bellísimo monumento estilo neogótico realizado por Ponzanelli, completo con ángel a finales del siglo xx. Fototeca "Constantino Reyes Valerio", CNMH, INAH.

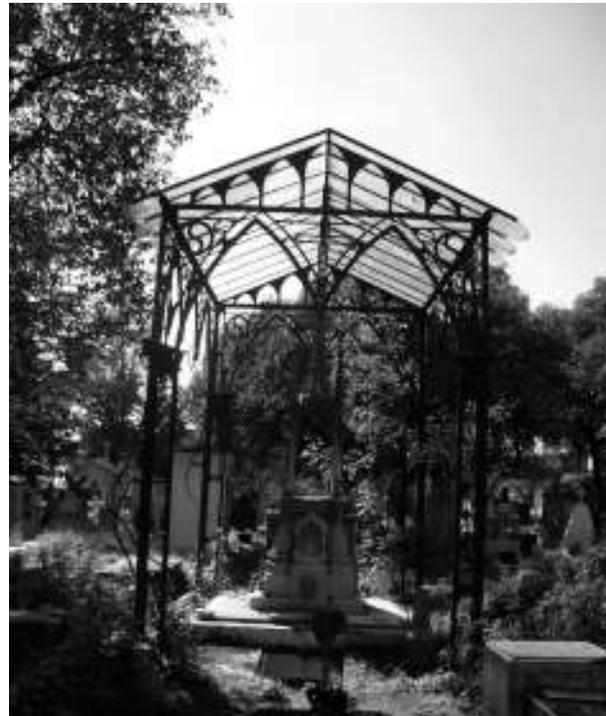
Figura 28. Monumento de la figura 27 en la actualidad: sin ángel, muy deteriorado, con la cripta abierta, sin restos, utilizada como basurero. Fotografía de Ethel Herrera Moreno, archivo personal.

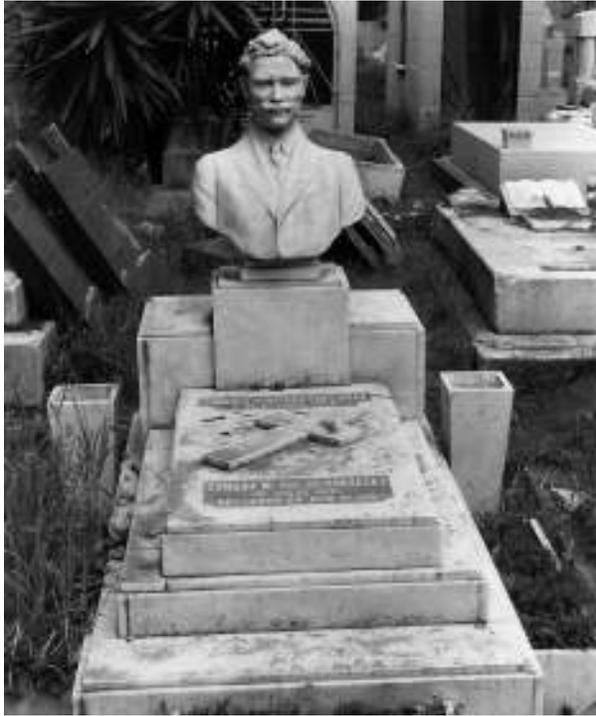
Figura 29. Monumento en 1993, con el busto del personaje realizado en mármol. Fotografía de Carlos Segura Martínez.

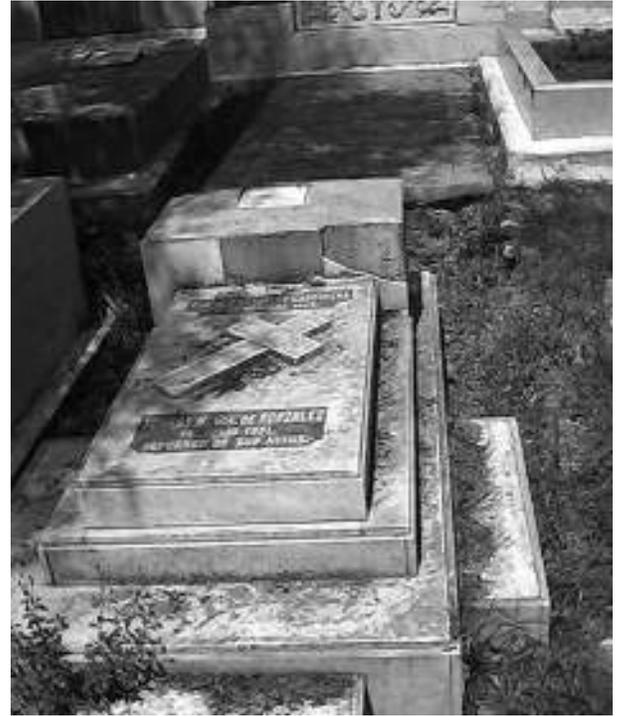
Figura 30. Monumento de la figura 29 en 2000, sin el busto. Fotografía de Eihel Herrera Moreno, archivo personal.

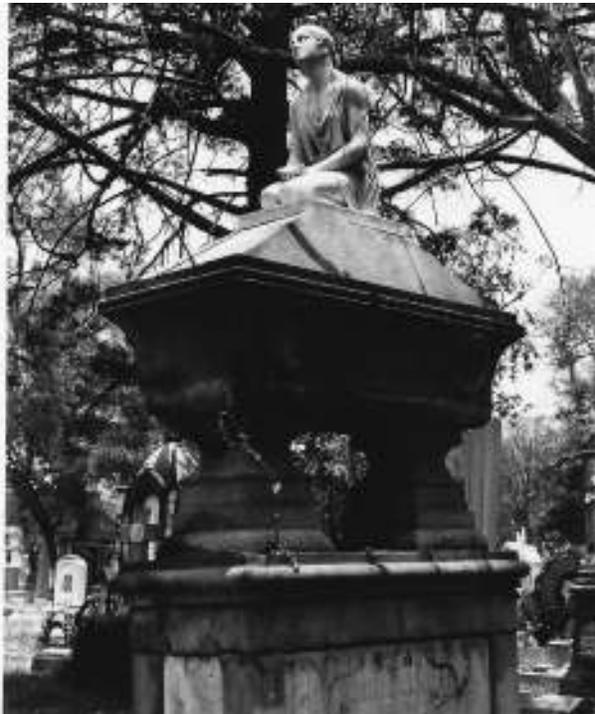
Figura 31. Monumento con escultura femenina en 1993. Fotografía de Carlos Segura Martínez.

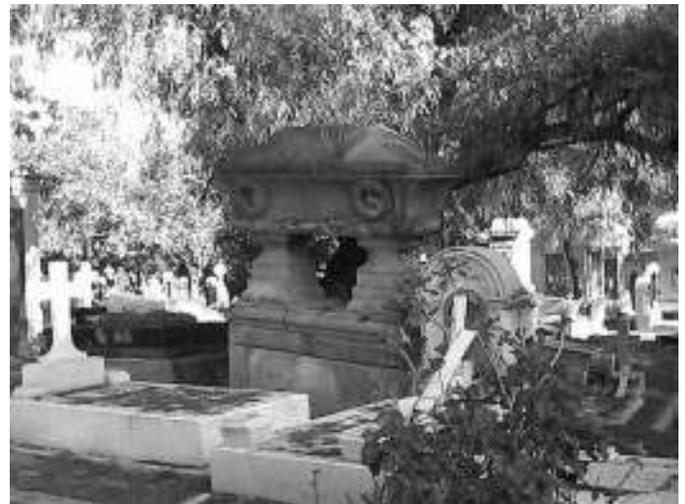
Figura 32. Monumento de la figura 31 en 2000. Fotografía de Eihel Herrera Moreno, archivo personal.

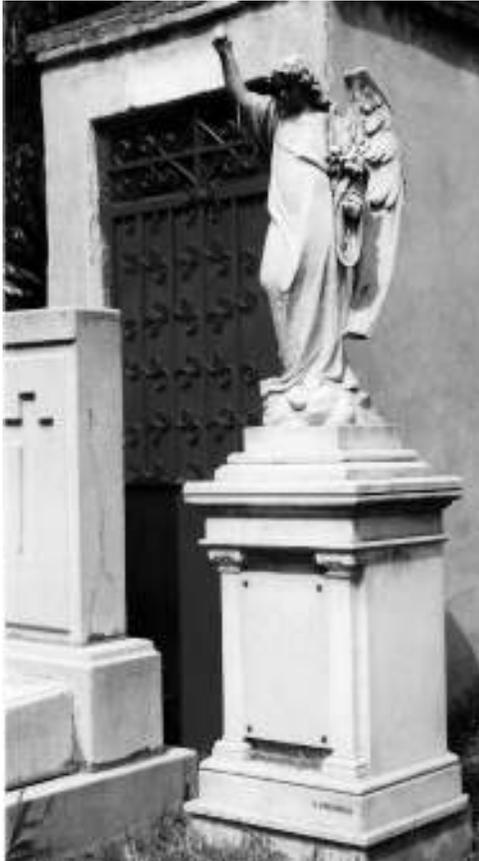
Figura 33. Escultura de un ángel del artista italiano Adolfo Ponzanelli en 2000. Fotografía de Ethel Herrera Moreno, archivo personal.

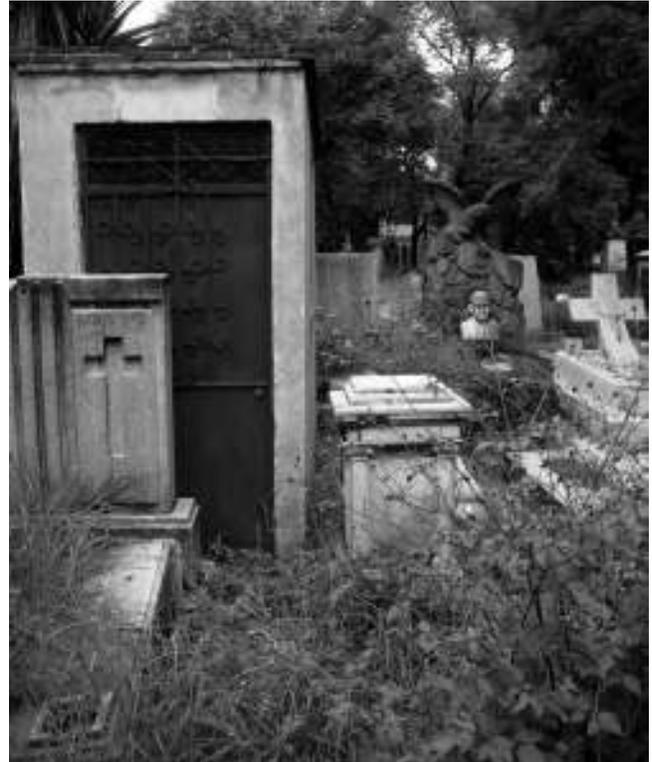
Figura 34. De la imagen de la figura 33, actualmente sólo queda la base. Fotografía de Ethel Herrera Moreno, archivo personal.

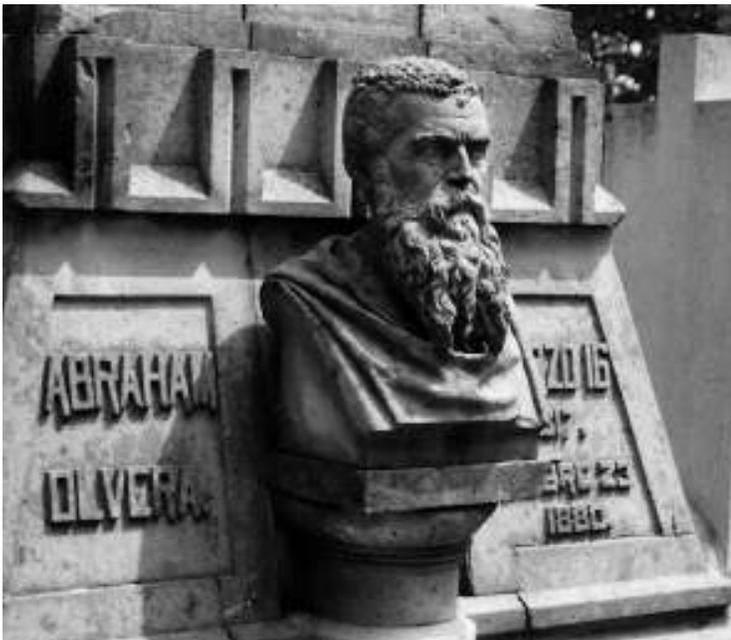
Figura 35. Monumento con busto en 2000. Fotografía de Ethel Herrera Moreno, archivo personal.

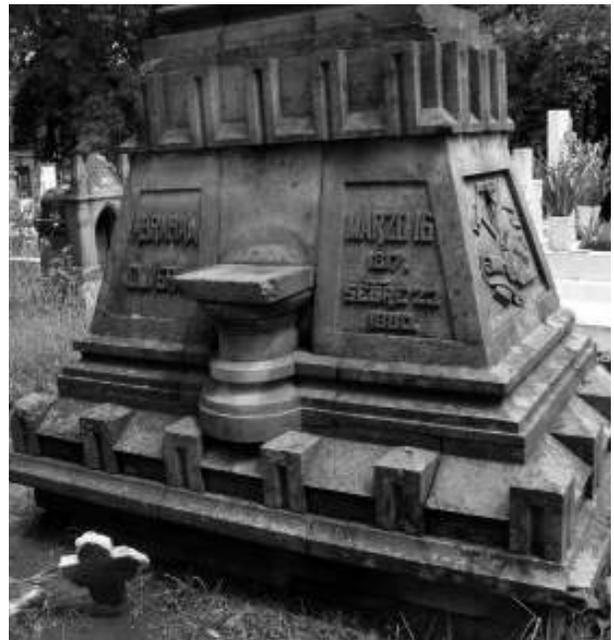
Figura 36. Monumento de la imagen de la figura 35, actualmente sin el busto. Fotografía de Ethel Herrera Moreno, archivo personal.

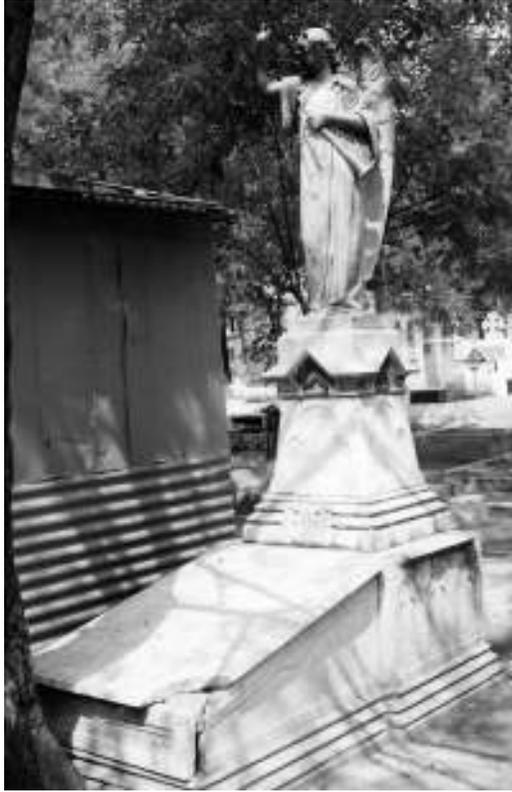
Figura 37. Monumento con escultura de un ángel realizado en mármol, el cual se escogió como ejemplo para restaurar monumentos similares. Fotografía de Ethel Herrera Moreno, archivo personal. 2000.

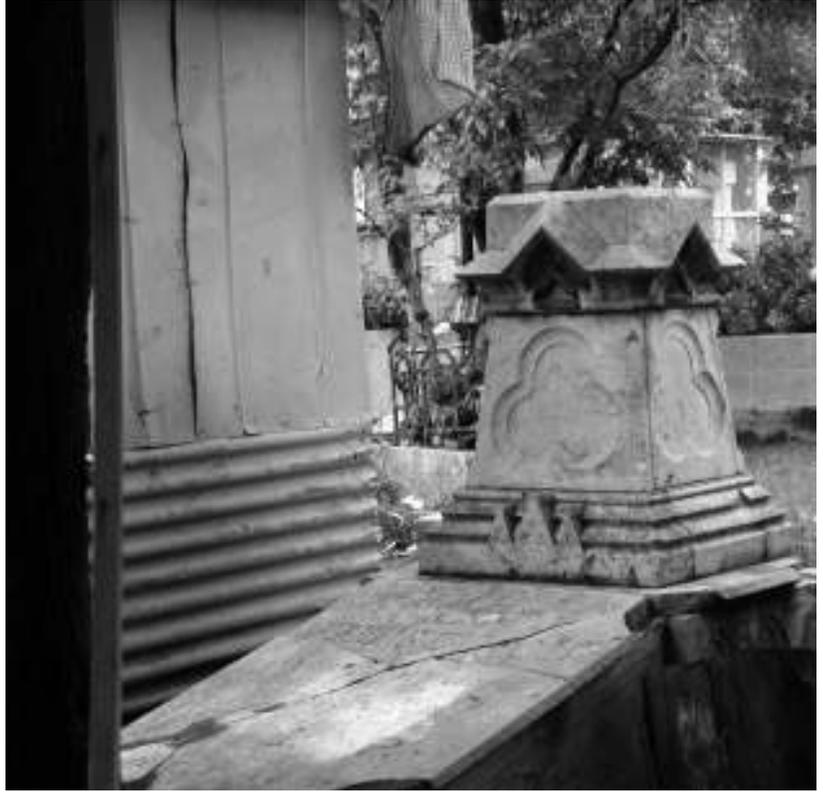
Figura 38. Monumento de la imagen de la figura 37, actualmente sin ángel, desapareció en 2007. Fotografía de Ethel Herrera Moreno, archivo personal.

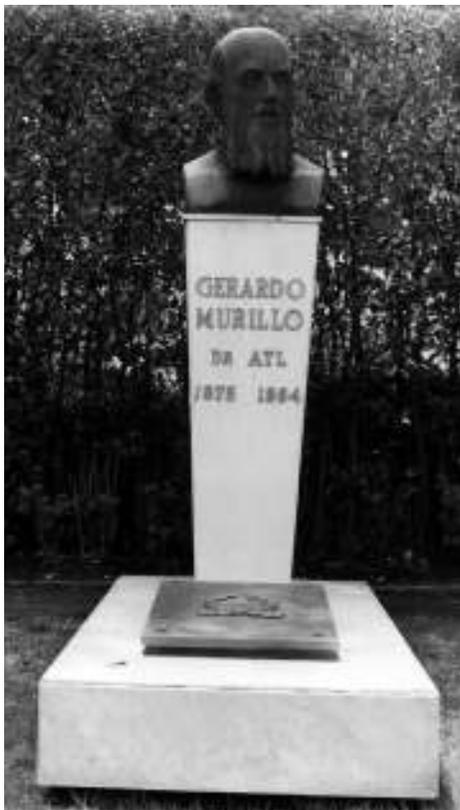
Figura 39. Monumento del "Dr. Atl" con su busto en bronce. Fotografía de Ethel Herrera Moreno, archivo personal. 2008.

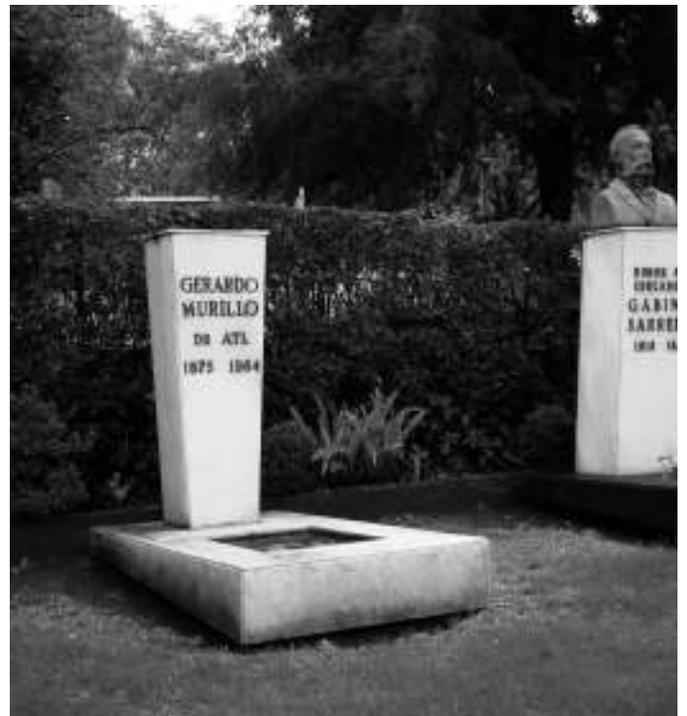
Figura 40. Monumento de la imagen de la figura 39, actualmente sin el busto. Se encuentra en la Rotonda de las Personas Ilustres. Fotografía de Ethel Herrera Moreno, archivo personal.

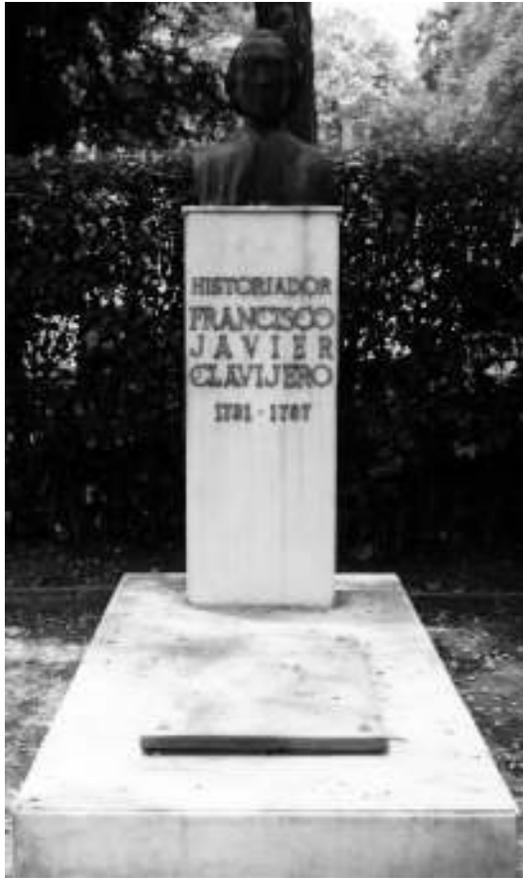
Figura 41. Monumento de Francisco Javier Clavijero con su busto en bronce. Fotografía de Ethel Herrera Moreno, archivo personal. 2008.

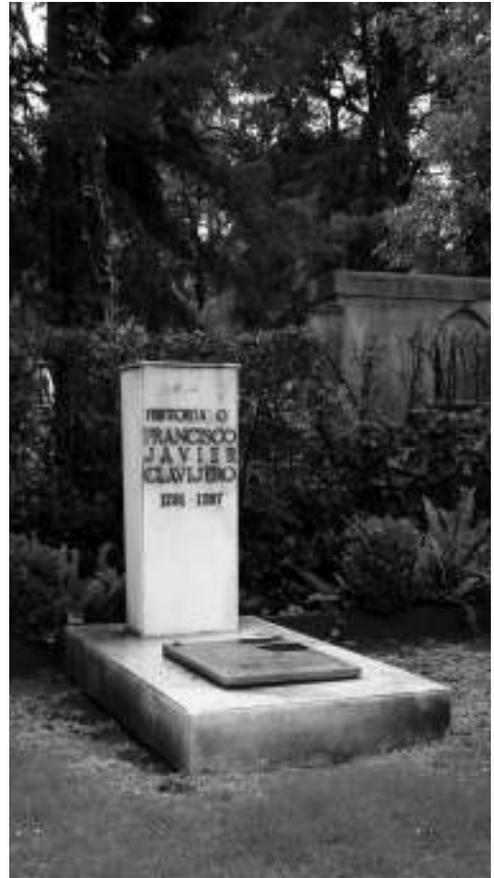
Figura 42. Monumento de la imagen de la figura 41, actualmente sin el busto. Se encuentra en la Rotonda de las Personas Ilustres. Fotografía de Ethel Herrera Moreno, archivo personal.

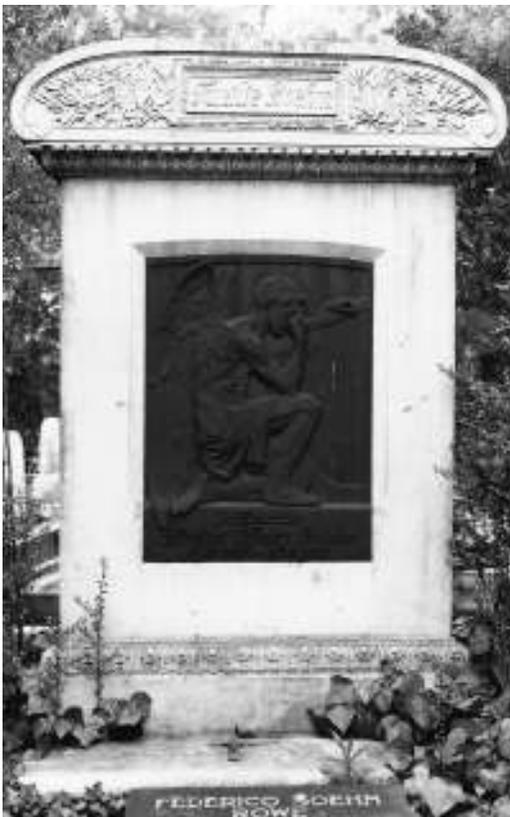
Figura 43. Monumento en el lote alemán con un ángel en relieve. 1993. Fotografía de Carlos Segura Martínez.

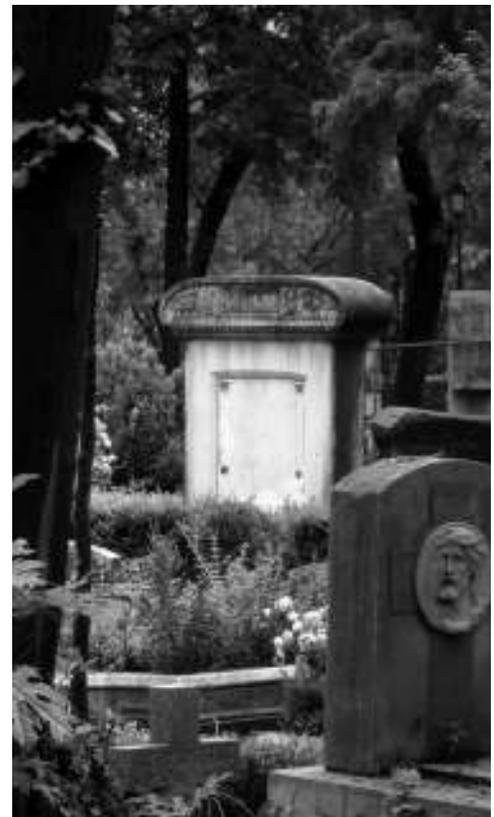
Figura 44. Monumento de la imagen de la figura 43 sin el ángel, en noviembre de 2012. Fotografía de Ethel Herrera Moreno, archivo personal.

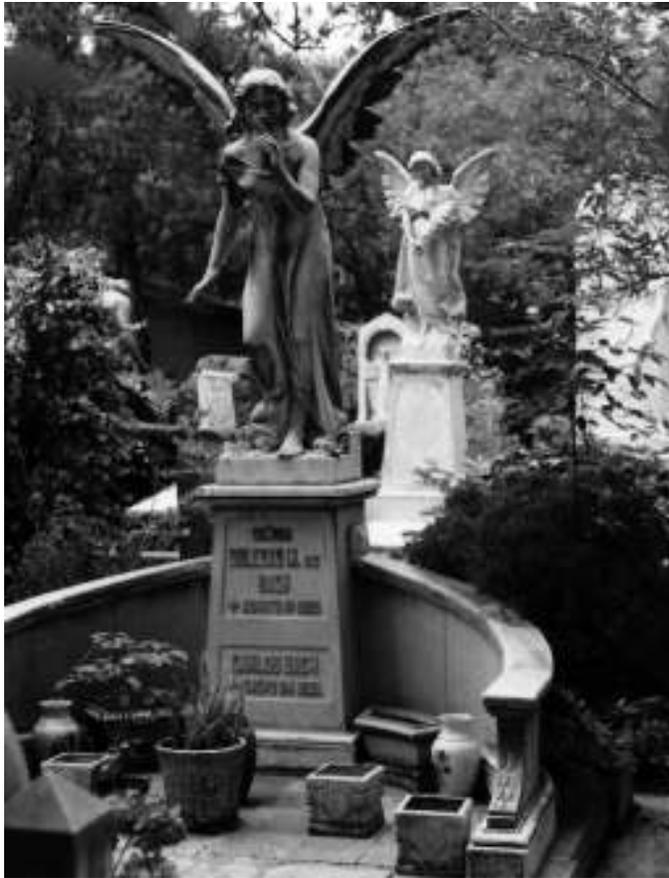
Figura 45. Monumento con un ángel del silencio en relieve; obra de Ponzanelli, en el lote alemán. 2008. Se observa otro ángel atrás. Fotografía de Ethel Herrera Moreno, archivo personal.

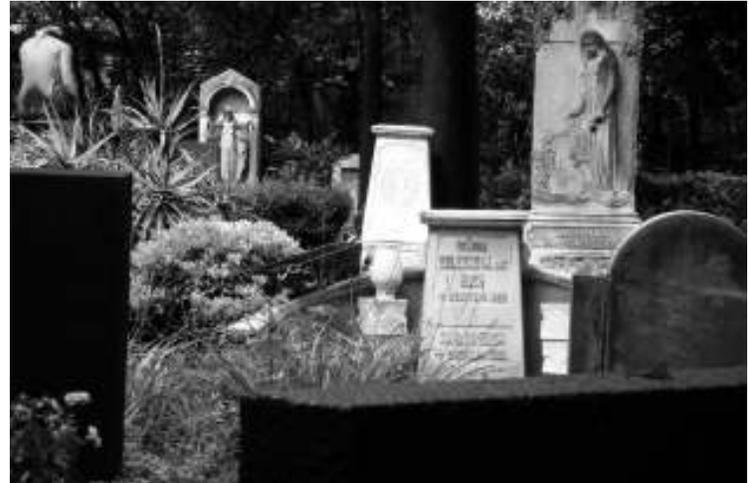
Figura 46. De la imagen de la figura 45, bases de ambos ángeles. Fotografía de Ethel Herrera Moreno, archivo personal. Noviembre de 2012.

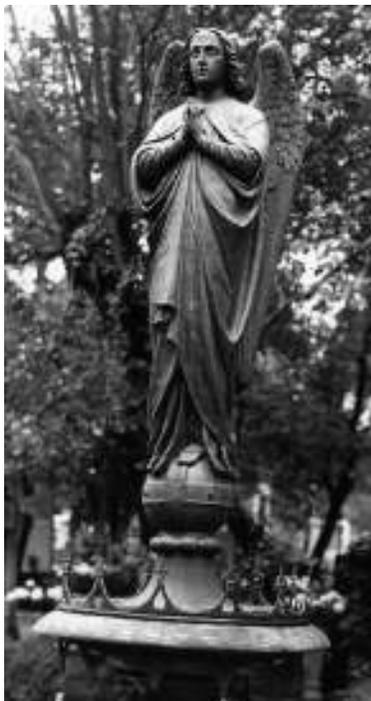
Figura 47. Fuente en el lote alemán con la escultura de un ángel en señal de oración, realizado en bronce. 2003. Fotografía de Carlos Segura Martínez.

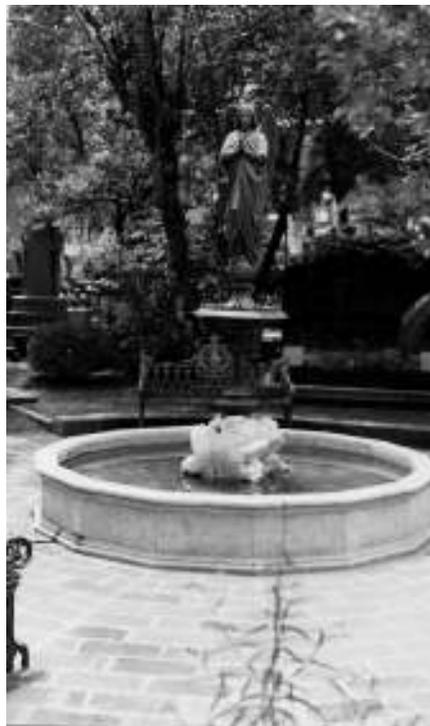
Figura 48. Fuente de la imagen de la figura 47. Fotografía de Ethel Herrera Moreno, archivo personal. 2008.

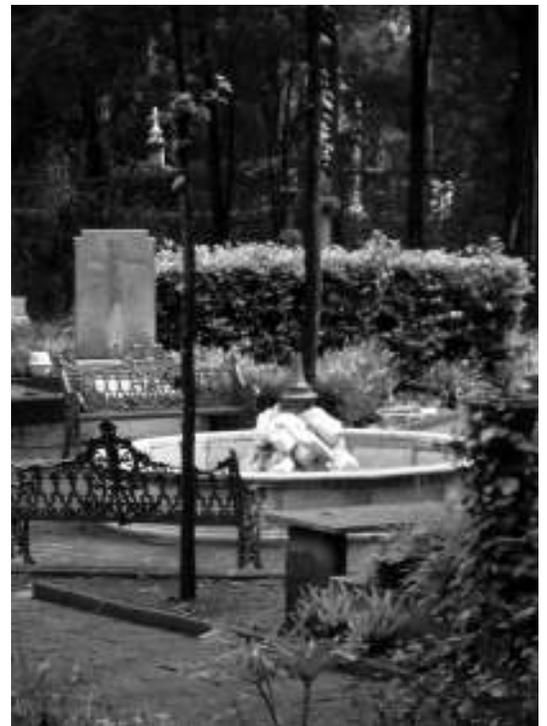
Figura 49. Fuente de la imagen de la figura 47 sin ángel. Fotografía de Ethel Herrera Moreno, archivo personal. Noviembre de 2012.

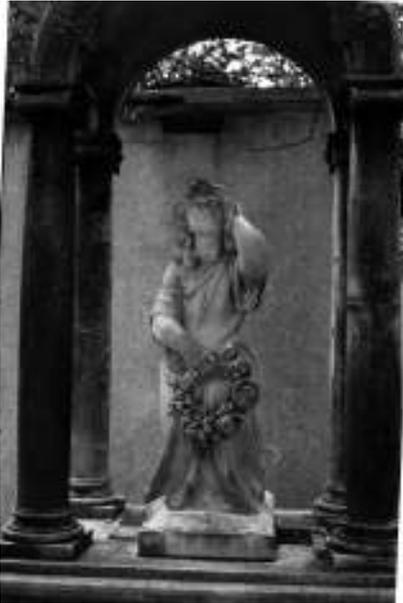
Figura 50. Monumento en el lote italiano con escultura de una niña de rodillas. Fotografía de Ethel Herrera Moreno, archivo personal. 2008.

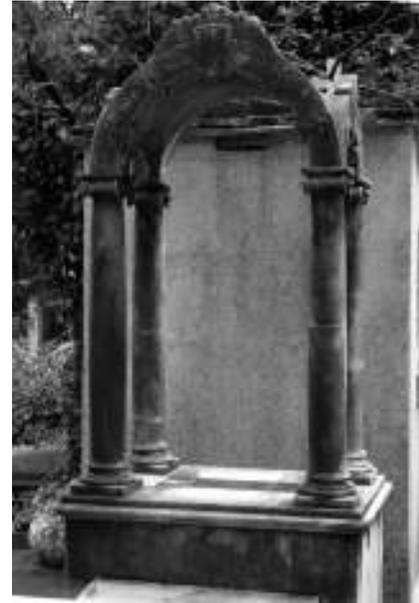
Figura 51. Monumento de la imagen de la figura 50, actualmente sin la escultura. Fotografía de Ethel Herrera Moreno, archivo personal.

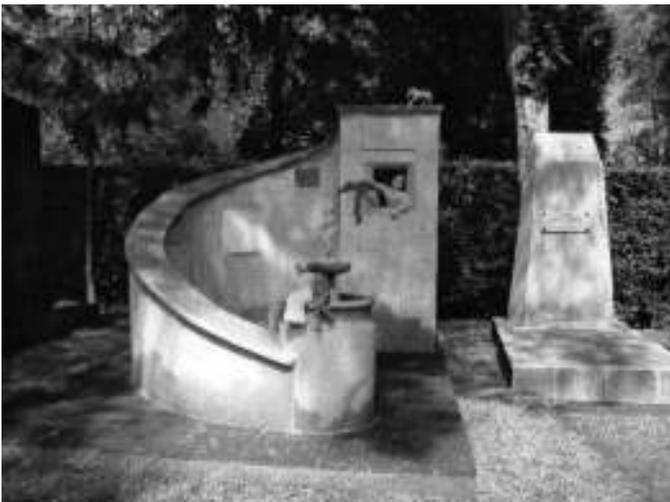
de Castillo Ledón, José Pablo Moncayo y María Izquierdo, cuyo monumento funerario ostentaba dos caballitos y una figurita femenina sobre la fuente, hoy desaparecidos.

Figura 52. Monumento en noviembre de 2012. Fotografía de Ethel Herrera Moreno, archivo personal.

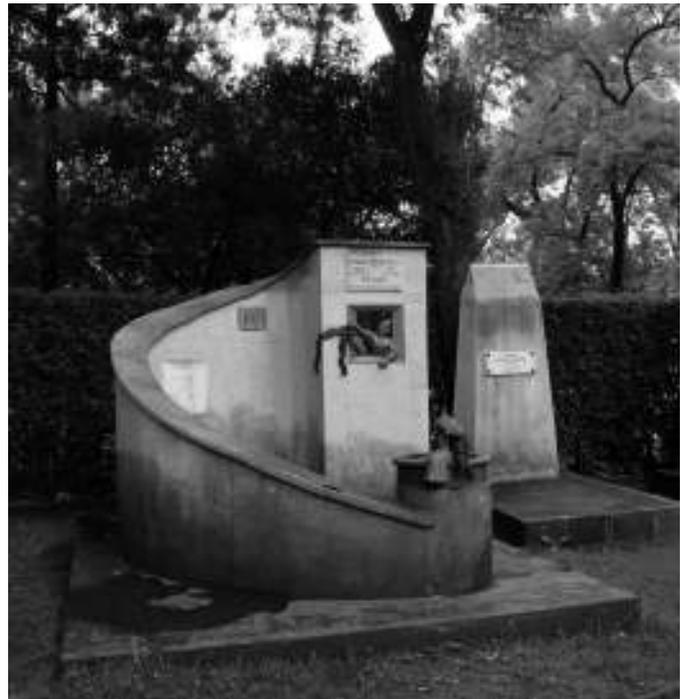
Figura 53. Monumento de la imagen de la figura 52, en septiembre de 2013. Fotografía de Ethel Herrera Moreno, archivo personal.
