# **“Y los ángeles volaron”... Patrimonio perdido y transformaciones en el Panteón de Dolores de la ciudad de México**

El artículo que presentamos nos detalla la problemática que existe en los panteones de nuestra ciudad y en particular la que existe en el Panteón de Dolores. Asimismo, nos muestra gráficamente el patrimonio que se ha perdido en dicho panteón en las últimas décadas, y tiene como fin principal dar a conocer parte de ese patrimonio, así como los cambios que ha sufrido el mencionado cementerio.

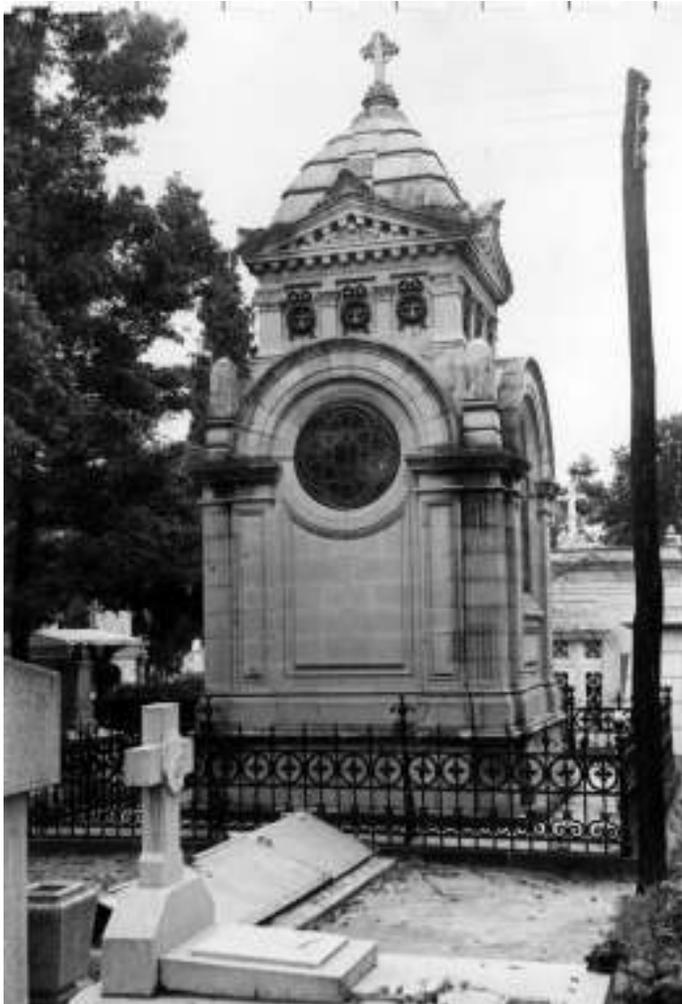
Figura 54. Capilla de Matías Romero completa a mediados siglo xx. Fototeca "Constantino Reyes Valerio", CNMH, INAH. En 1994 se encontraba en condiciones similares.

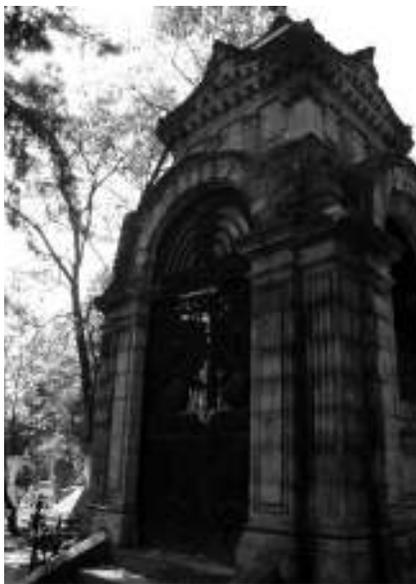
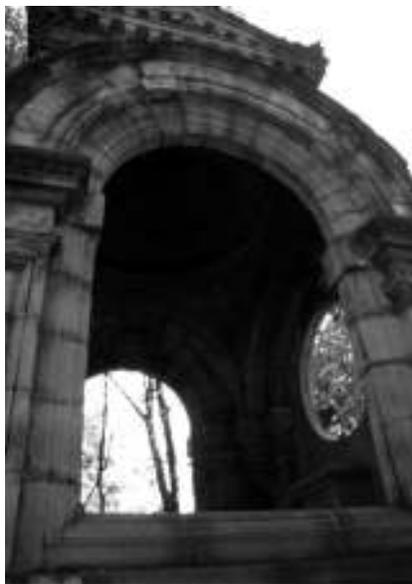
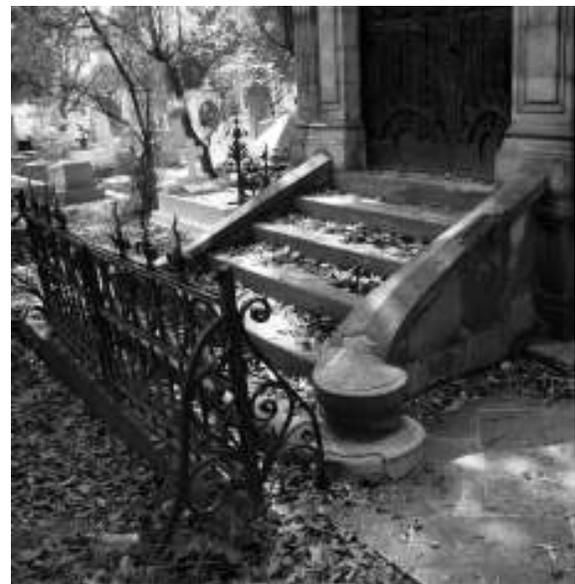
Figura 55. La capilla de Matías Romero a principios del siglo xxi: sin vitrales ni coronas, sin remates ni partes de barandal, y sumamente deteriorada. Fotografías de Carlos Segura Martínez.

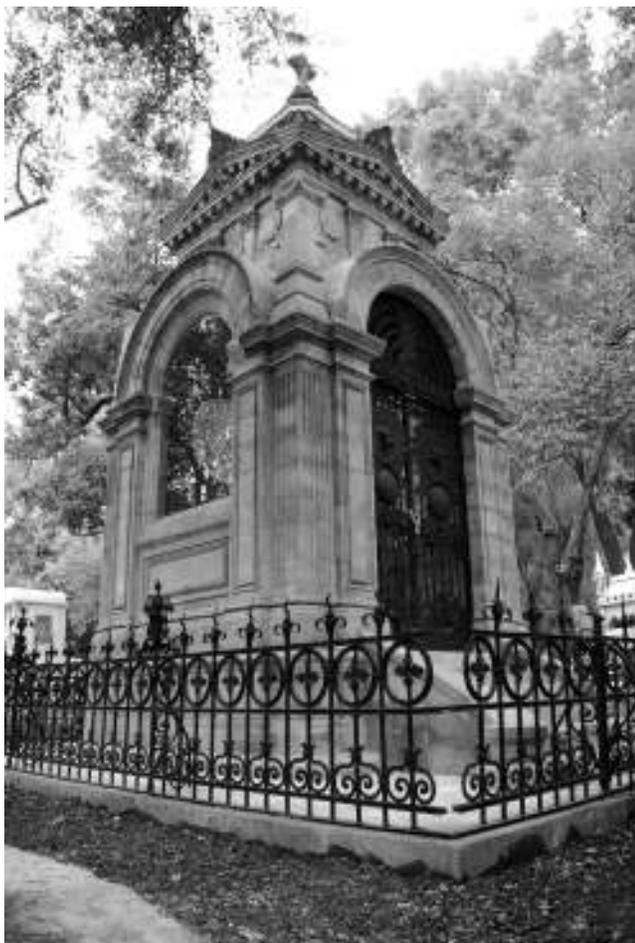
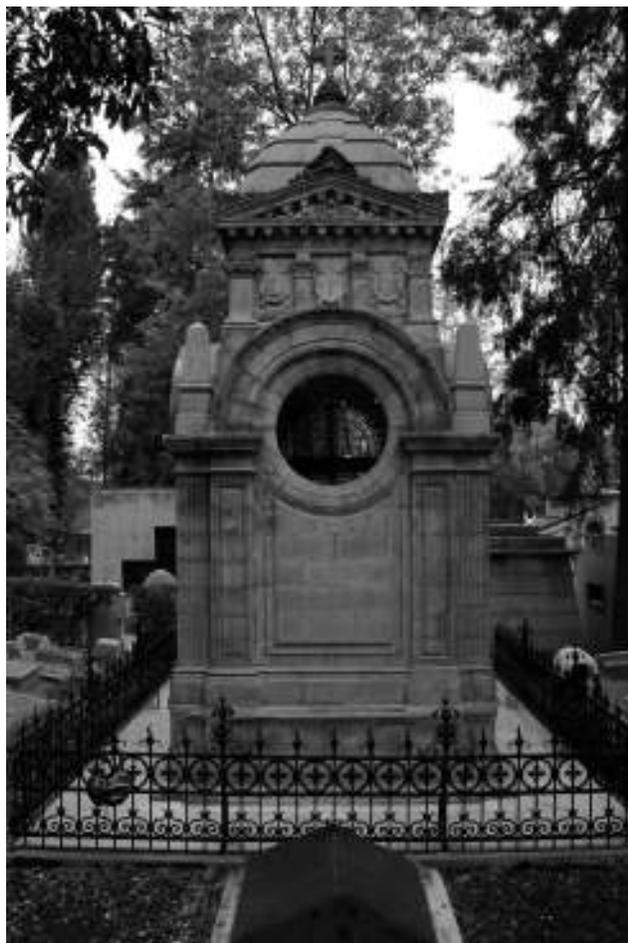
Figura 56. La capilla de Matías Romero recién restaurada; como una primera etapa se consolidó y se limpió la cantería, se cambiaron algunas piezas, se hicieron algunos remoldeos y se le aplicó hidrofugante. Se limpió, pintó y completó la reja y se limpiaron, arreglaron y pintaron las puertas. En las ventanas se colocaron vidrios transparentes y policarbonato en las contrapuestas. Fotografías de Ethel Herrera Moreno, archivo personal.

Por otro lado, en 2011 constituimos la Sociedad Amigos Protectores del Panteón de Dolores, A. C., con el fin de proteger, conservar y en general poner en valor el panteón; así se han llevado a cabo visitas guiadas, y como primera etapa de rescate se restauró una parte de la capilla de Matías Romero. Las actuales autoridades delegacionales accedieron a poner un atril con información histórica acerca del panteón, sus monumentos y sus personajes, que se cambiará periódicamente.
