TERCERA ÉPOCA, NÚM. 7 MAYO-AGOSTO DE 2006

Boletín de
**MONUMENTOS
HISTÓRICOS**

Tercera época, núm. 7 | mayo-agosto 2006

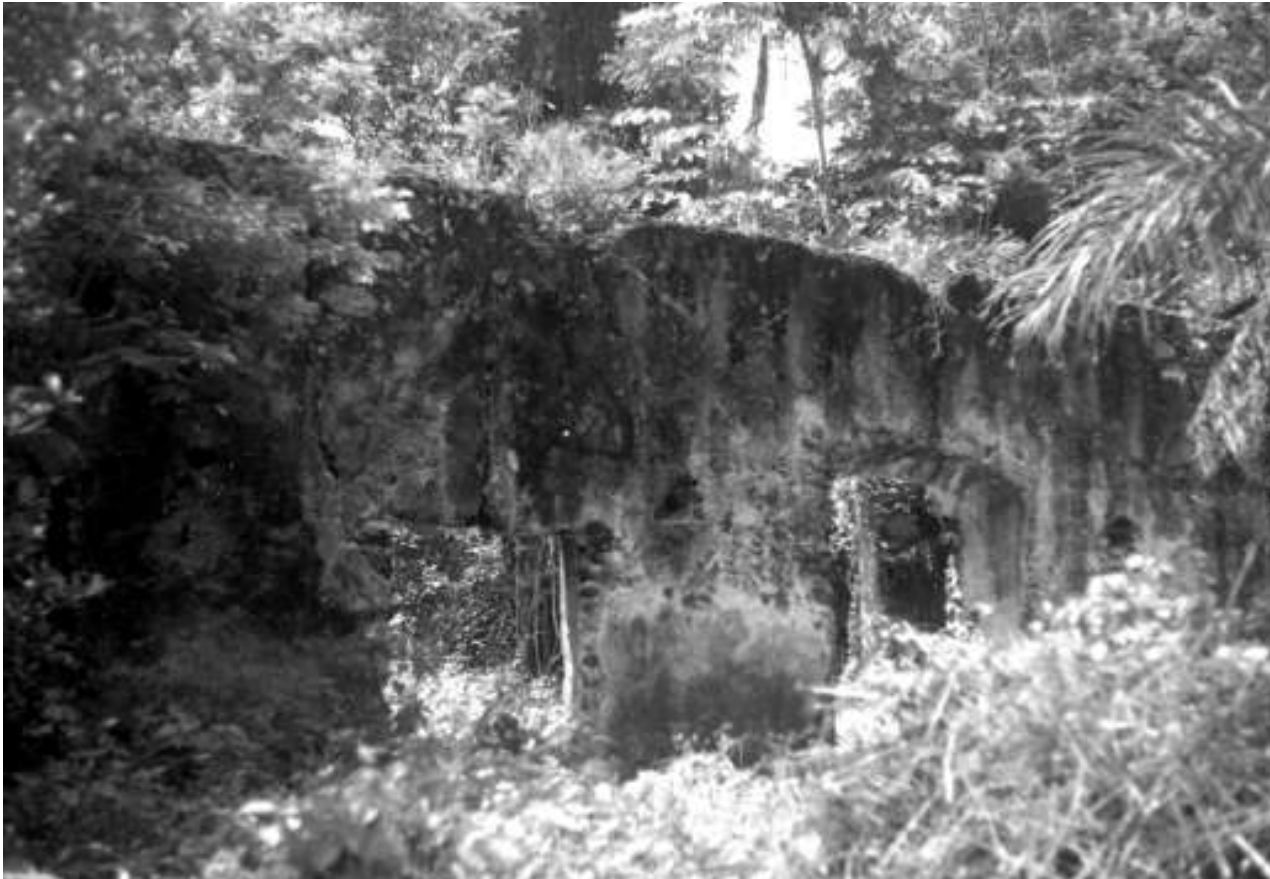
Figura 4. Casa mayor o de gobierno.

o casa de gobierno. Cerca de la construcción se yergue una enorme cruz de madera agrietada que contrasta con el verdor de la hierba que la envuelve. Más adelante se abre el abismo de un enorme cenote de casi 30 m de diámetro y 15 m de tiro, cuyas oscuras aguas se desvanecen en la amplitud de una caverna. Una albarrada delimita uno de sus costados, como para separarlo de una pequeña explanada en la que destaca un pozo con pretil de piedra, cuyo tiro fue excavado a punta de barreta y pala. Junto a éste hay pilas de piedra para agua y grandes lajas calcáreas talladas para servir de lavadero.

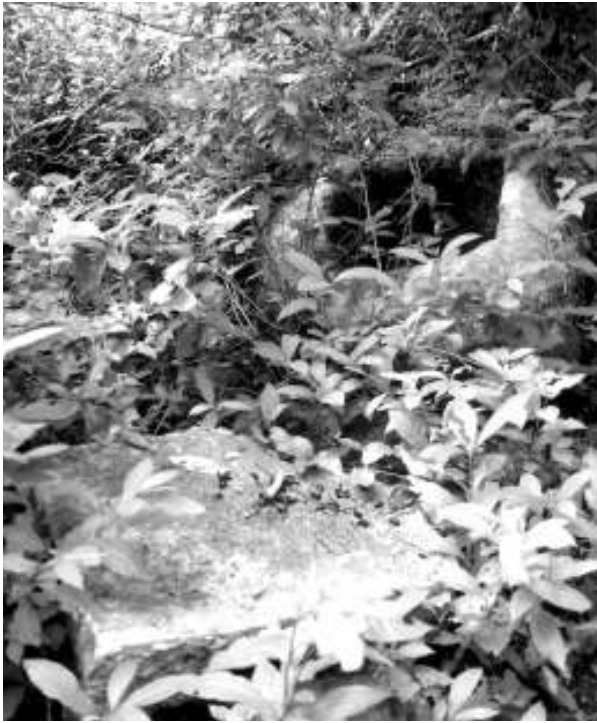
Figura 9. Pila para agua y piedra para lavar.

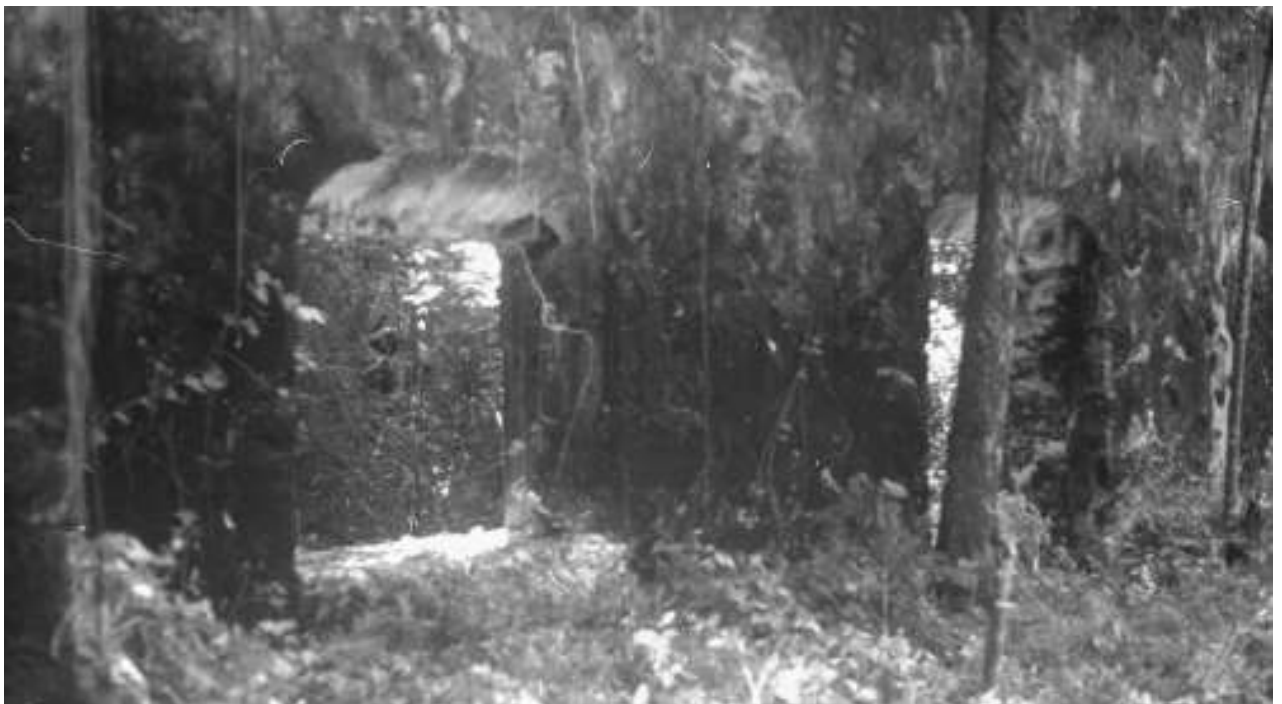
Figura 10. Fachada lateral de la iglesia.

La iglesia de Lalcah es una gran construcción de planta rectangular, con una longitud total de

40 m y una anchura de 14.20 m. Tiene cinco accesos: el principal (que mira hacia el oeste), dos en la fachada norte y dos en la sur (en el centro de la fachada y junto al presbiterio). La fachada principal es muy sobria; se trata de un gran muro que remata en forma triangular, con una altura de 11 m, pero totalmente liso, sin decoración alguna, monotonía sólo rota por los claros que dejan la puerta de acceso, dos ventanas laterales y dos vanos del coro.

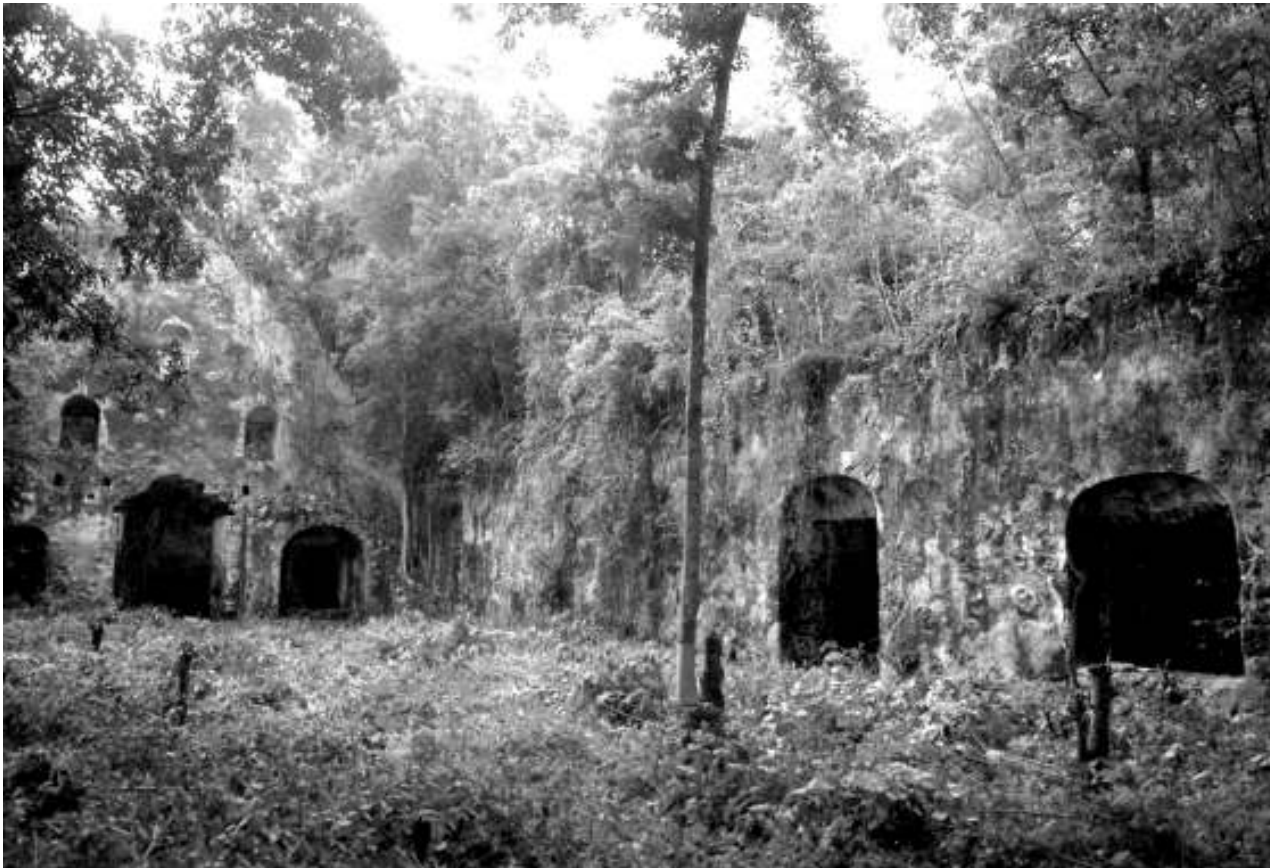
Figura 11. Nave de la iglesia de Lalcah.

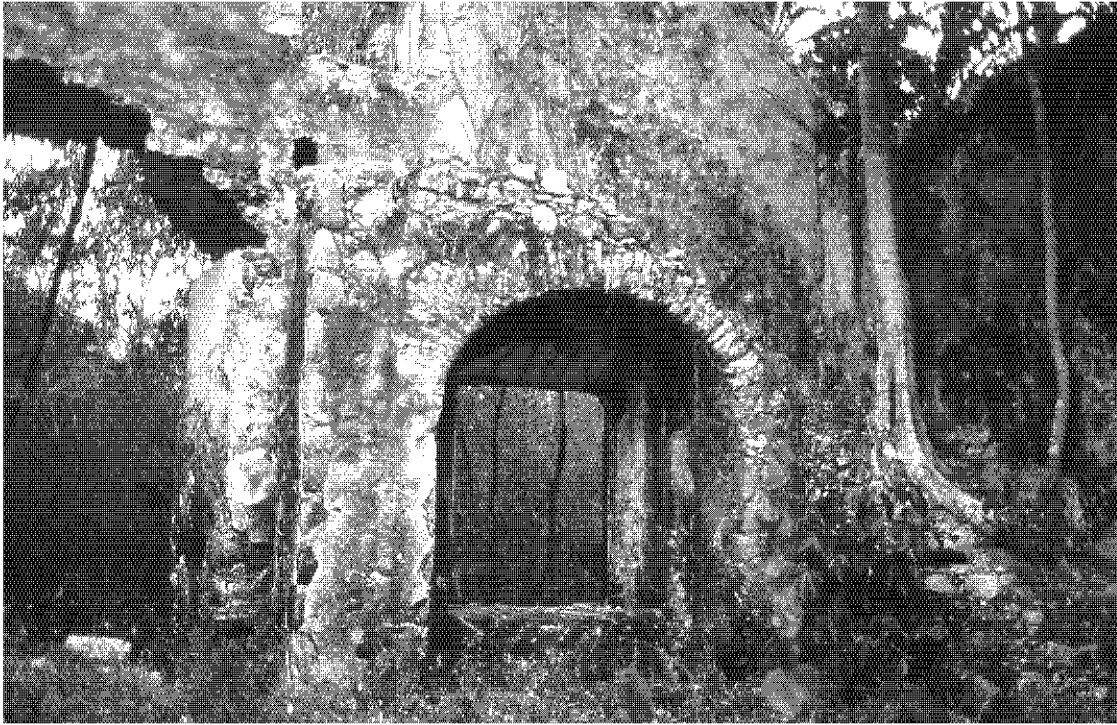
Figura 13. Escalinata del coro.

En el muro occidental, al lado norte del acceso principal, destaca una escalinata de mampostería, con planta en forma de “L”, que permitía el ascenso a un tapanco ya desaparecido y que hacía las veces de coro. La escalinata se levanta sobre un arco de medio punto, interesante solución para dejar libre el claro de la ventana. Del coro de madera no queda nada, pero en la pared aún se aprecian los mechinales en los que se anclaban las vigas que sostenían el entarimado. El único elemento destacable de esta sección es un nicho en el que debió existir alguna imagen.

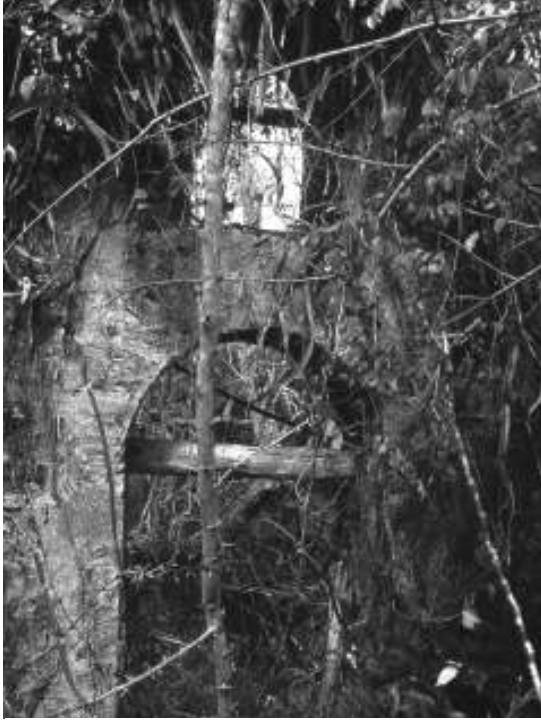
Figura 15. Detalle de la espadaña.

sión de la nave hacia el este. Tiene planta rectangular, de 7 m de longitud, 7 de ancho y 9 de altura; a diferencia de la nave, está techado con bóveda de mampostería apoyada sobre rollizos. Sobre el pretil superior, en la fachada norte, se levanta una espadaña con dos campaniles de los que se conservan las vigas de las campanas. Al parecer el presbiterio funcionó como capilla con ramada durante el siglo XVI, y posteriormente se construyó la nave, quizá en el siglo XVII o en el XVIII.

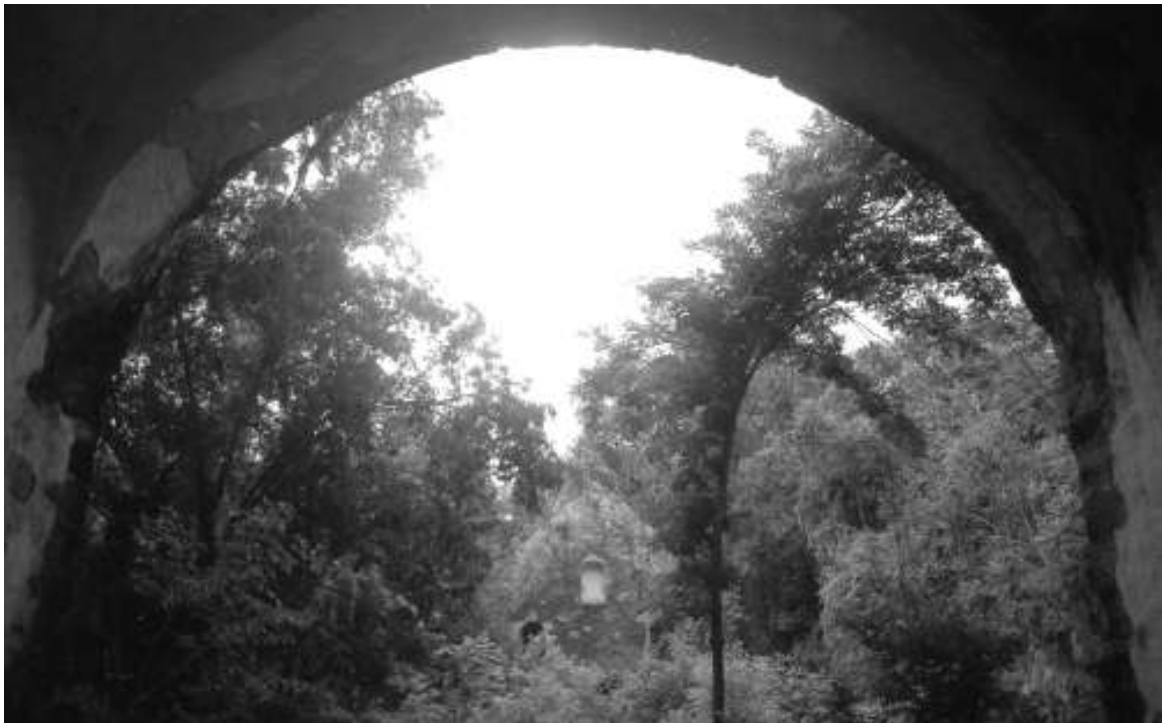
Figura 16. El gran arco toral del presbiterio.

que se encuentran numerosos cuencos de calabazo, utilizados para dejar ofrendas. Flanqueando el arco del presbiterio hay sendos nichos remetidos en el muro, en donde parece que hubo retablos y altares.

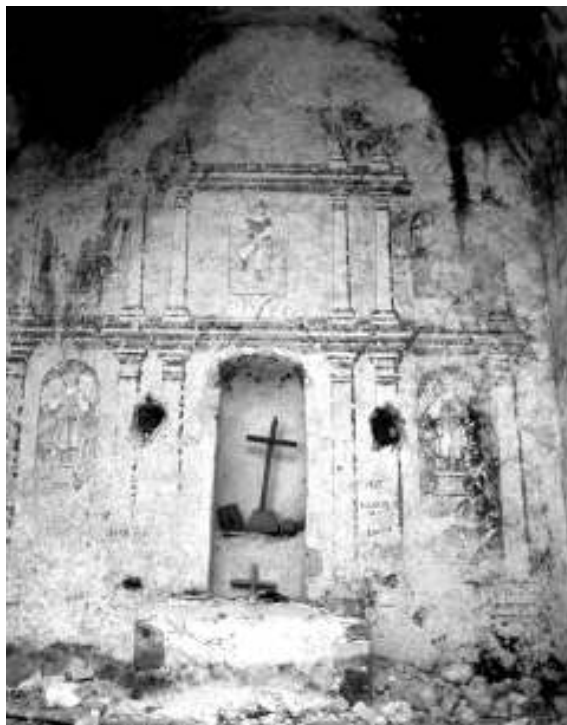
Figura 18. El retablo mural de la iglesia de Lalcah.

El presbiterio de Lalcah es notable por la presencia de un magnífico retablo mural que cubre prácticamente todo el muro oriental. El diseño consiste en la estructura de un retablo de dos cuerpos, con seis columnas clásicas de orden dórico en cada uno y rematado por pináculos. Los colores utilizados son rojo para el delineado y blanco para los elementos arquitectónicos, los que se recortan sobre un fondo pintado con el famoso color azul maya. Llama la atención el sombreado de las columnas que produce un efecto tridimensional.

Entre los intercolumnios se pintaron nichos con peanas, salvo en el espacio central del primer cuerpo, donde se abre un verdadero nicho que debió alojar la imagen principal del templo y que hoy alberga una vetusta cruz de madera. En cada nicho hay una pintura que representa un arcángel, destacando el central del segundo cuerpo, que fácilmente puede reconocerse como San Miguel. Es difícil identificar las cuatro figuras restantes, pues carecen de elementos iconográficos particulares. De cualquier modo, se trata de pinturas muy ingenuas en la ejecución; recuerdan las imágenes de estampas que portaban los frailes en el siglo XVI y que proporcionaban a los indígenas para que las copiaran. Los tonos utilizados son ocre para el fondo; rojo o gris para el delineado del faldellín y las piernas; azul o gris para brazos, cabeza, alas, plumas y botines; y amarillo para el cabello. Arriba del retablo hay otro diseño logrado en rojo y amarillo,

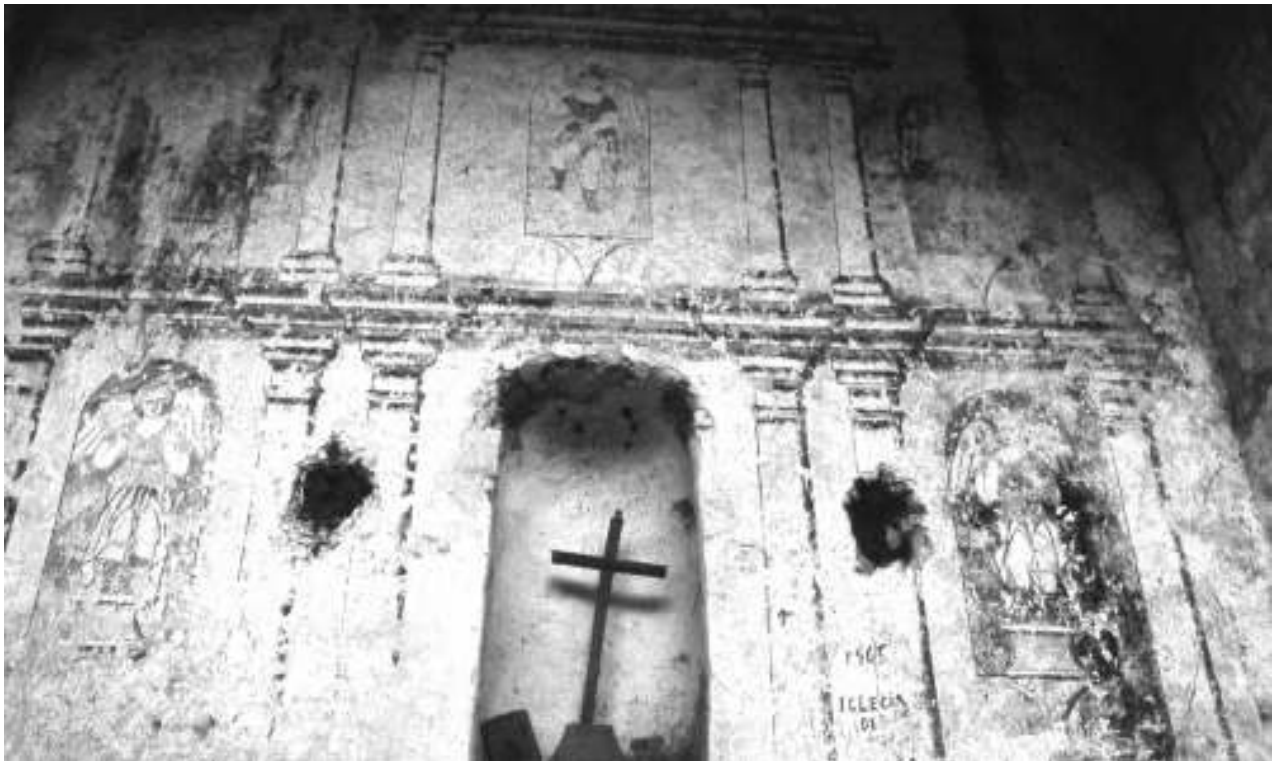
Figura 19. Detalle del retablo.

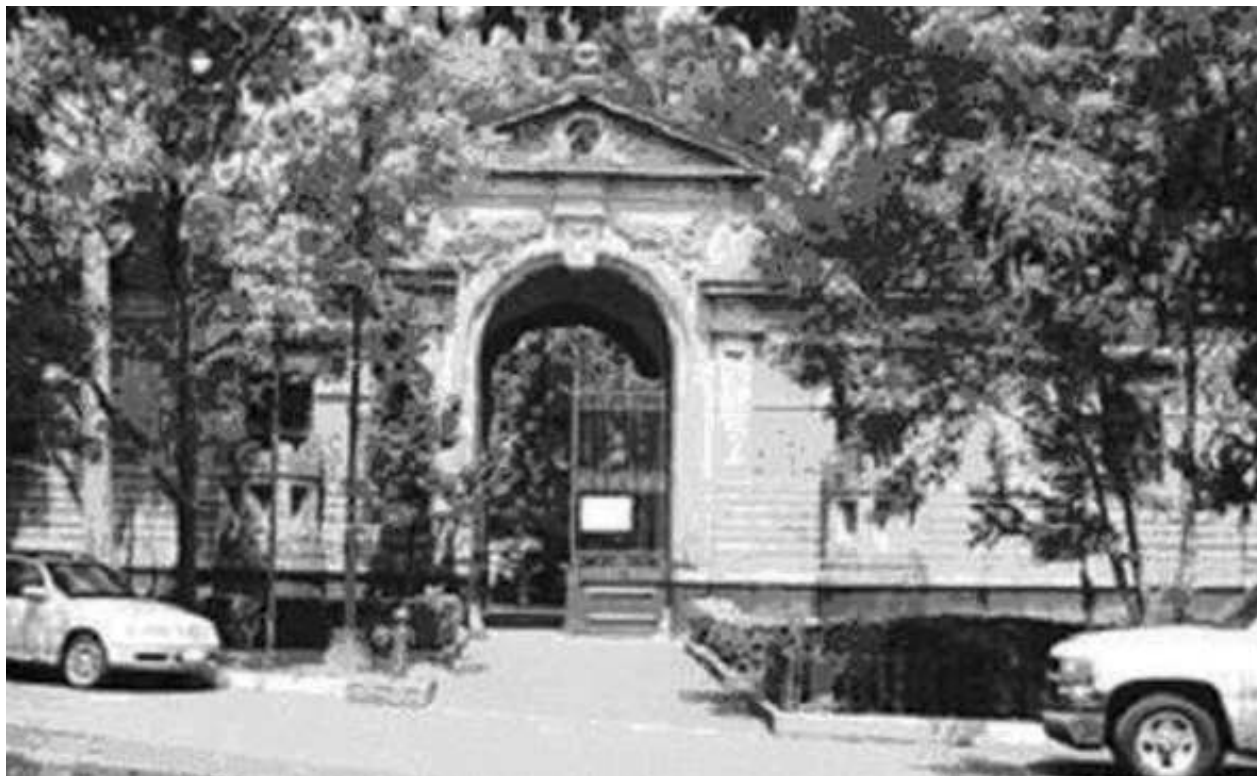
Fotografía 1. Entrada principal, siglo XVII; actualmente oficinas de mantenimiento. Fotografía: Luis Felipe Castro Muñoz Ledo, 2003.

Esta construcción de tipo veraniego fue remodelada en la época de Porfirio Díaz, que en la actualidad se utiliza como oficinas de mantenimiento del Bosque (en un área de 268.85 m²). (Véase la fotografía 1.)

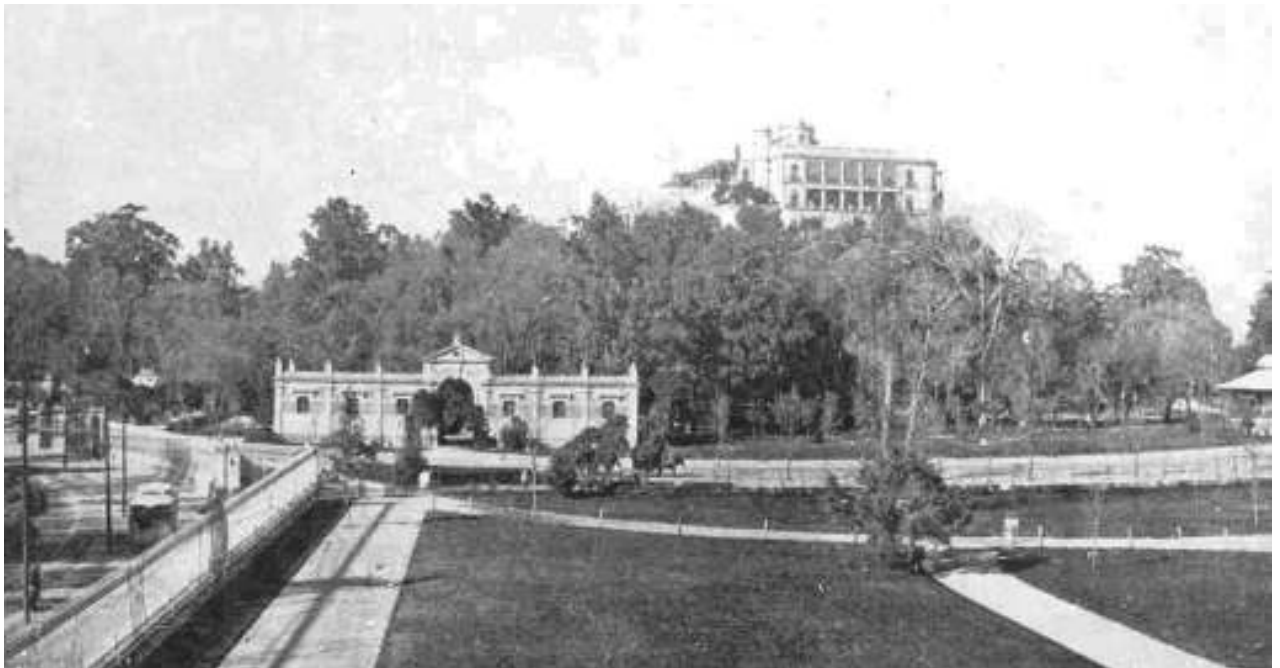
Fotografía 2. Entrada principal al suroriente del Bosque de Chapultepec; principios del siglo XX. Fototeca del Museo Nacional de Historia, INAH.

tlatoanis Nezahualcóyotl y Moctezuma mandaron delimitar el sitio donde es posible que existiera una puerta de control por ser uno de los más bellos jardines recreativos con sus ojos de agua. Con los virreyes Antonio de Mendoza y Luis de Velasco, este acceso formaba parte de la Casa de Recreo. Después, en planos de 1748, 1760, 1774 y 1784, se dibuja una puerta de acceso al bosque en el mismo lugar que la actual, pero con una construcción de varios cuartos en sus laterales, representada en litografías del siglo XIX.⁴ (Véanse la fotografía 2 y la figura 3.)

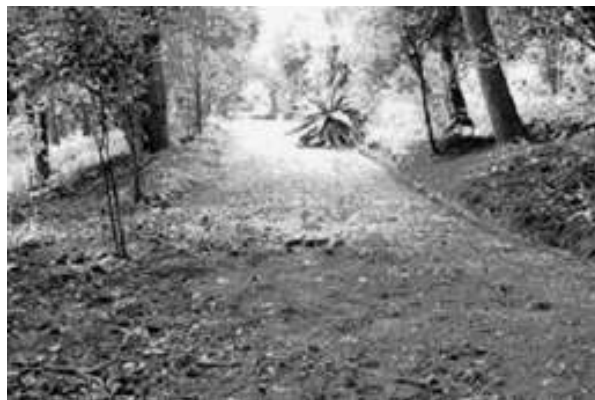
Fotografía 3. Rampa en zig-zag en la falda sur del Cerro de Chapultepec; camino histórico, siglo XVIII. Fotografía: Luis Felipe Castro Muñoz Ledo, 2003.

Construida de piedra de río y basalto, unidas con arcilla y protección a los extremos, a manera de guarnición de piedras y guía en la parte central. Las dimensiones son de 160 m de largo por 2.62 m de ancho (8 varas de ancho en plano), hasta el Picadero, donde hoy está ubicada la Galería de Historia (El Caracol), que da vuelta hasta la explanada principal del Real Palacio (hoy Museo Nacional de Historia), en el punto donde se localizaba la antigua entrada, y donde hoy se encuentra el asta bandera. (Véase la fotografía 3.)

En este plano están representadas como una rampa de dos niveles para "subir y bajar", localizadas al suroriente de la falda sur y en forma de

zig-zag. Seguramente hasta finales del siglo XIX fue un camino de carruajes y caballos para el Real Alcázar, como se representa en las litografías de Pedro Gualdi y Carlos Nebel.⁵

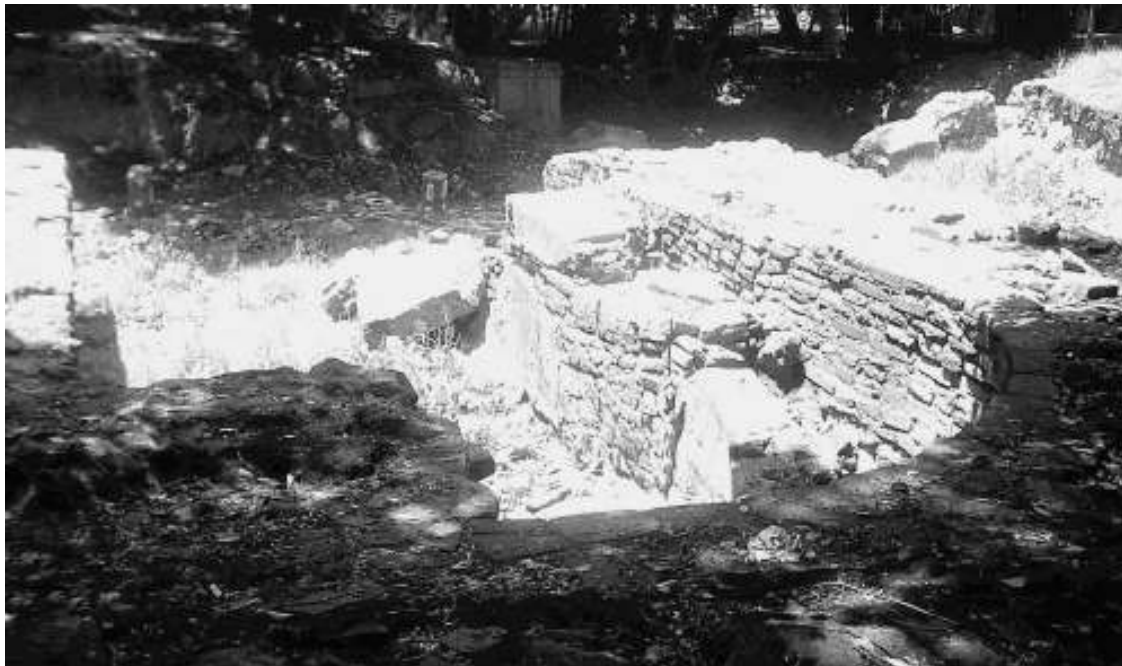
Fotografía 4. Albercas virreinales, en los manantiales localizados en la falda oriente del cerro, 2006.

Chimalpopoca (1418 d.C.). Es llamada alberca de Moctezuma en el año 13 Conejo (1466), cuando se realiza la obra para enviar el agua a la ciudad por los texcocanos bajo la orden de Nezahualcoyotzin, durante el gobierno del tlatoani Moctezuma Ilhuicamina.⁹ (Véase la fotografía 4.)

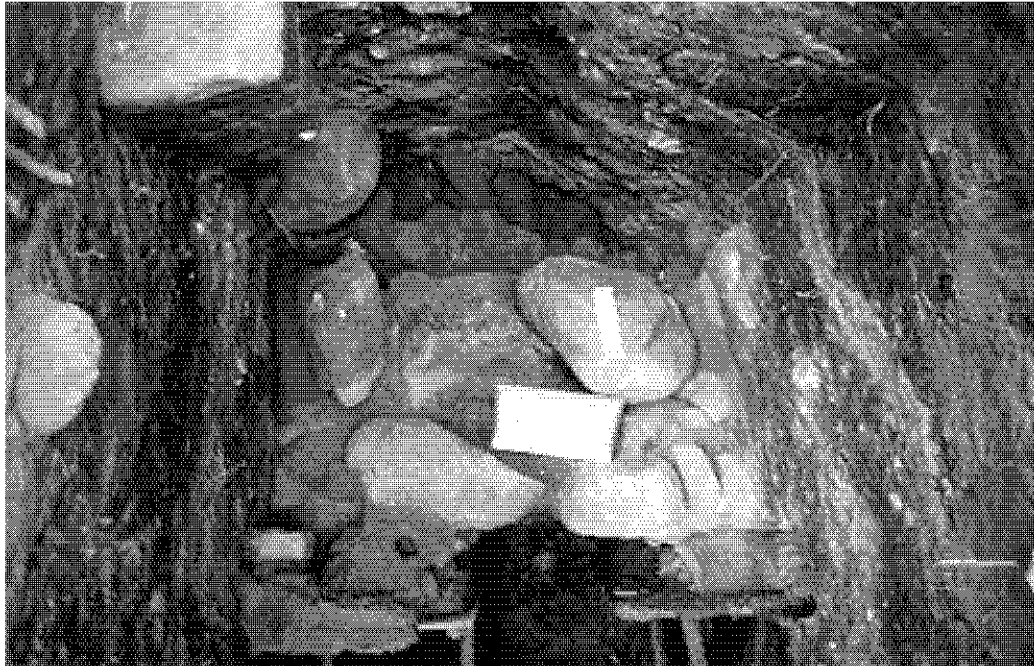
Fotografía 5. Restos del muro de la alberca o contenedor de Moctezuma, localizados bajo las albercas virreinales; excavación de 1999.

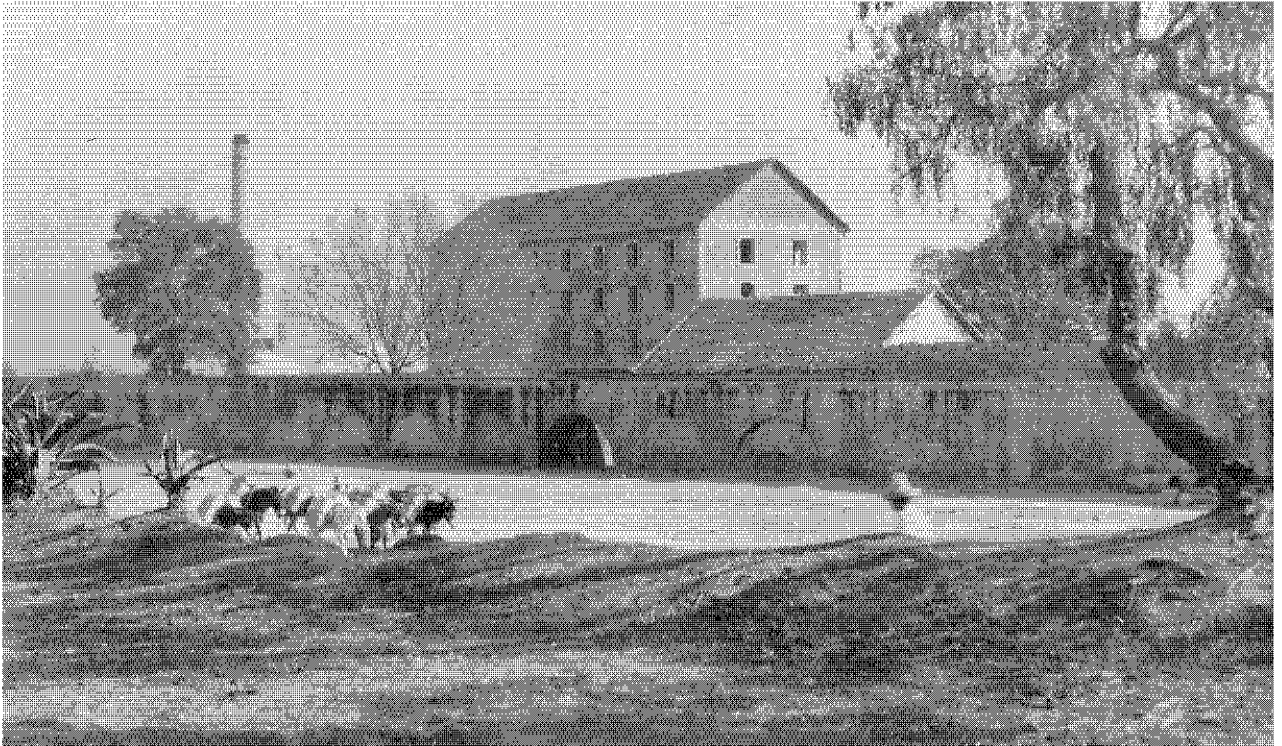
Fotografía 6. Acueducto de Santa Fe en Molino del Rey; actualmente existen restos en Fuente de Nezahualcóyotl. Charles B. Waite, ca. 1905, "The Molino del rey near Chapultepec, México", Ciudad de México, Fototeca de la CNMH, INAH.

El acueducto o cañería de Santa Fe del Norte fue una obra pública que se originó por la necesidad de abastecimiento de agua para la ciudad de México del siglo XVI. La arcada, que aún se conserva en la avenida Chapultepec, es parte de la obra realizada por el arquitecto Cristóbal de Medina Vargas. Los restos más antiguos se localizaron a lo largo del lado norte del cerro. (Véase la fotografía 6.)

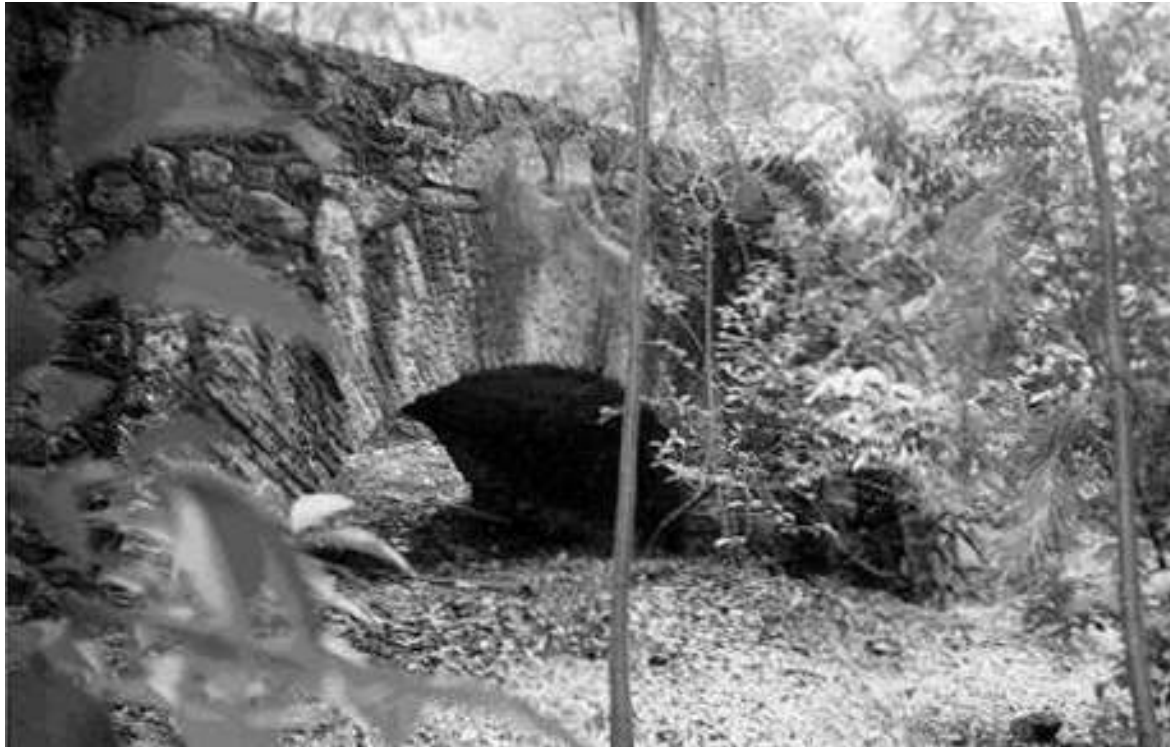
Fotografía 7. Arcada del acueducto de Santa Fe restaurado, frente al elevador, 1999.

Iniciaba desde el manantial del pueblo de Santa Fe; bajaba hasta pasar por el Molino del Rey, la fuente de Nezahualcóyotl y el rancho de Ansures en el bosque de Chapultepec, hasta llegar a pocos metros de la cueva del cerro. Se conectaba con las aguas del manantial de Chapultepec, continuaba por la calzada de la Verónica y llegaba hasta la fuente conocida como del “Salto del Agua”. El líquido de los manantiales de Santa Fe era conducido hasta el puente de la Mariscala y se le conocía con el nombre de “Arcos de la Tlaxpana”.¹⁵ (Véase la fotografía 7.)

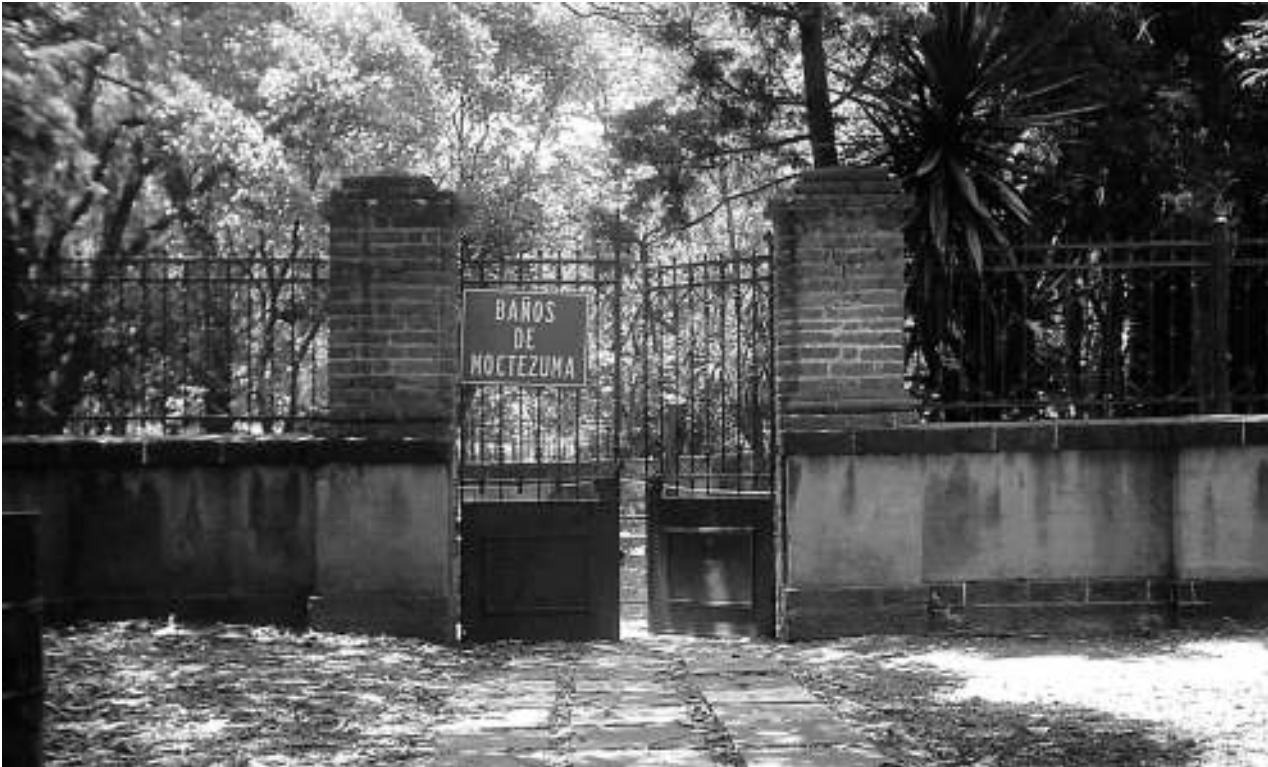
Fotografía 13. Baños de Moctezuma, entrada principal en la época del licenciado Yves Limantour, secretario de Hacienda del gobierno de Porfirio Díaz, quien efectuó las remodelaciones en el Bosque a fines del siglo XIX.

tezuma (véase la fotografía 13), o alberca grande de los Nadadores; se conectaba por medio de un acueducto con los demás contenedores o albercas a 41.10 m de distancia. (Véase la fotografía 14.) En el plano de 1792 se representa protegida por una cerca.

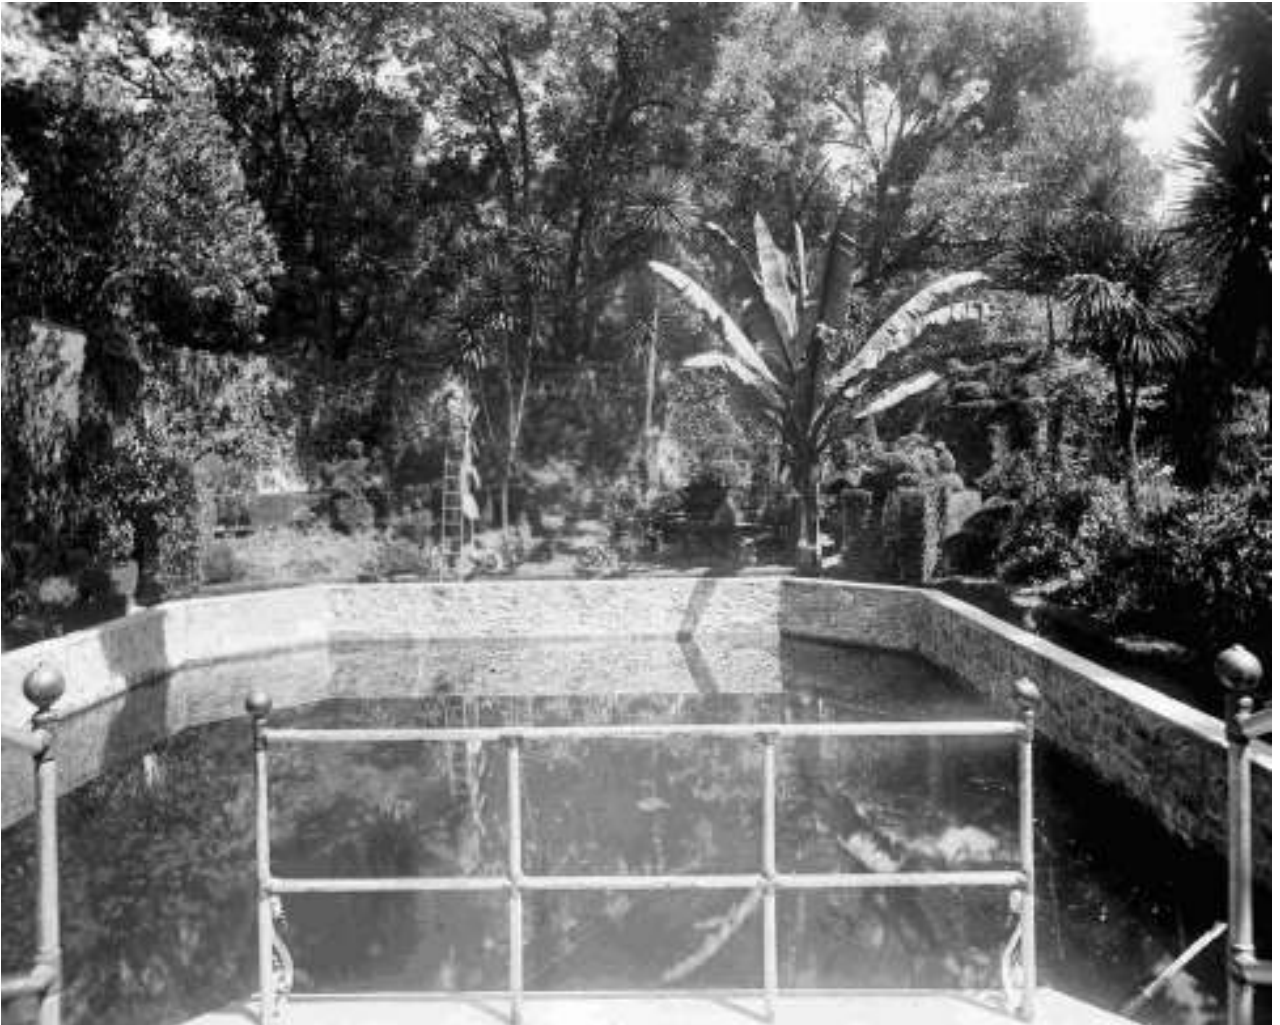
Fotografía 14. Alberca grande de los condes de Miravalle o de "los llorones", actualmente denominada Baños de Moctezuma, a principios del siglo XX. Fototeca de la CNMH, INAH.

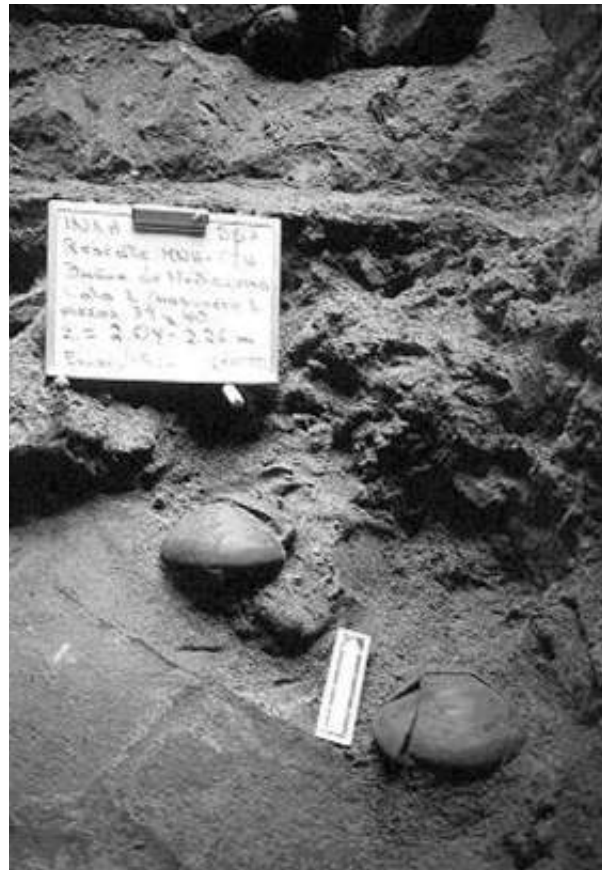
Fotografía 15. Baños de Moctezuma, excavación 62, en 1999, de los restos del muro o piso del contenedor, época virreinal y del Colegio Militar; encima lebrillos de barro de los siglos XVII-XIX.

En 1999, en el contenedor de la alberca (sus características arquitectónicas y de materiales constructivos indican su remodelación en el siglo XIX), se efectuaron excavaciones en el centro hasta una profundidad de 4.25 m (de la cota 2231.51 msnm), donde fueron localizados sedimentos de limos y arenas, piezas completas de cerámica, metal de la época virreinal y restos de los siglos XIX y XX que estaban junto a los vestigios de piso o de muro de un contenedor de época en que estuvo el Colegio Militar (1835), de lajas de basalto con argamasa y gravilla de tezontle y barro. (Véase la fotografía 15.)

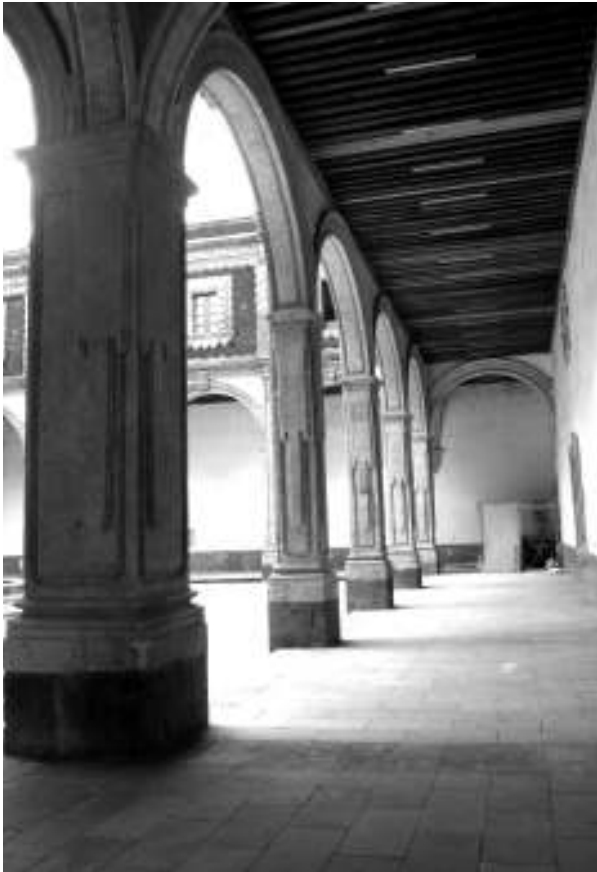
Figura 2. Vista general del claustro principal de bethlemitas y algunas partes *in situ*, que conservan el decorado original de azulejos. Fotografía: EHP.

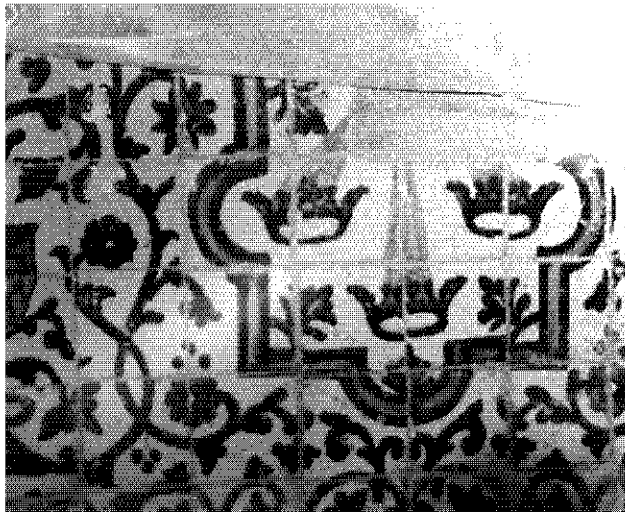
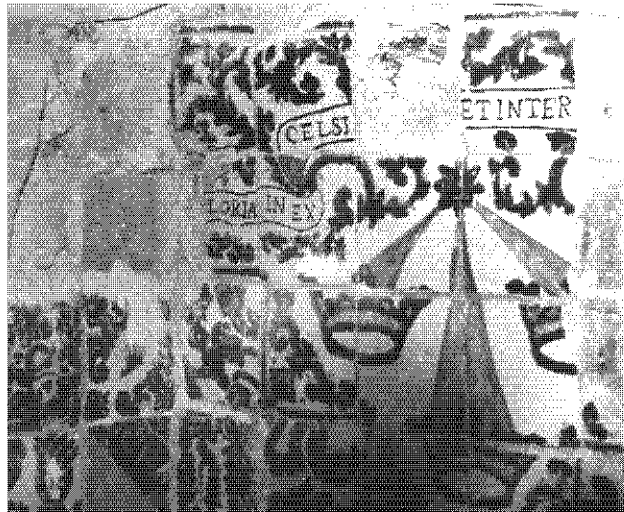
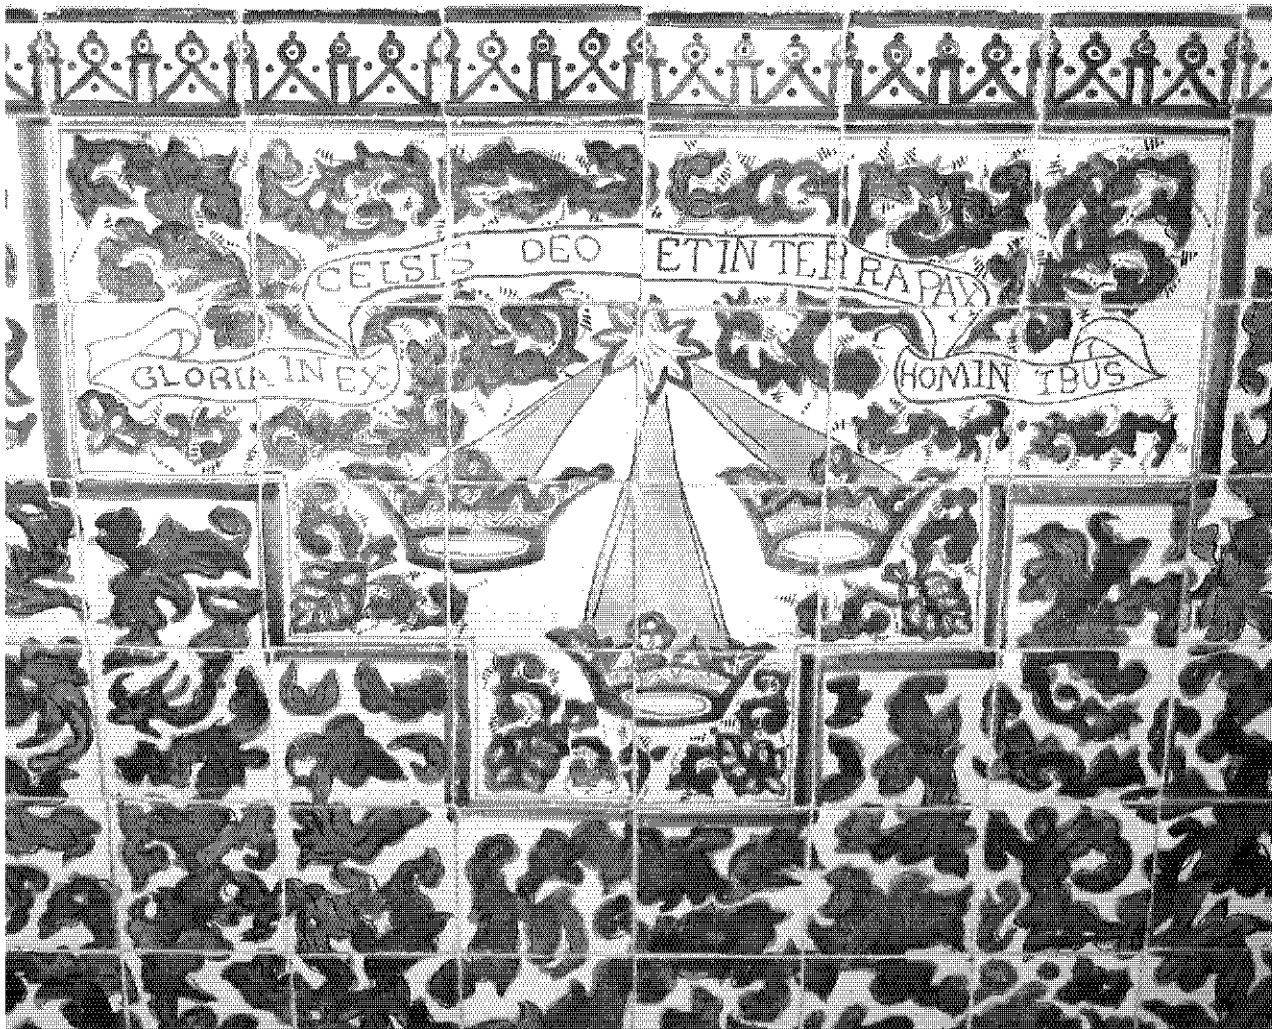
Figuras 3a, b, c. Algunos azulejos *in situ*, de planta baja, que muestran el emblema bethlemita. Fotografías: EHP.

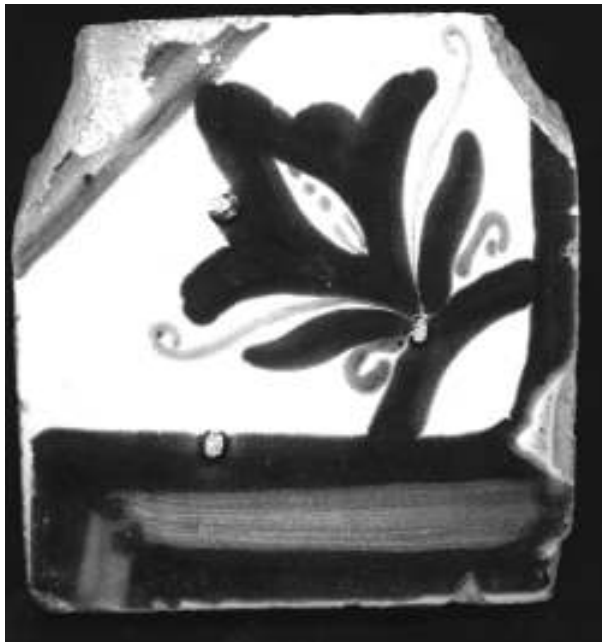
Figura 5. Uno de los azulejos registrados, luce la representación de la flor milagrosa del hermano Pedro. Sobre la clasificación biológica de la flor existen ya varios estudios en Guatemala.

En cuanto a la iconografía referente a esta orden religiosa, se encuentra presente en muchas partes del edificio la decoración del emblema de esta orden: la estrella de Belén, las tres coronas y la representación de la flor de esquichotl, que es la flor milagrosa del hermano Pedro (véase la figura 5), el principal promotor para la fundación de esta orden religiosa americana.⁸

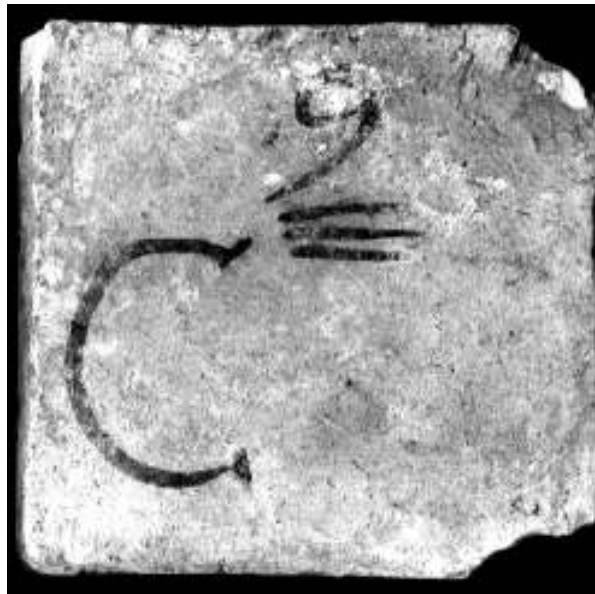
Figura 6. Letra del alfabeto localizada a manera de guía para su colocación, en la parte de atrás de las piezas de azulejos que decoraban la planta baja del claustro principal del Convento Bethlemita de la ciudad de México. Fotografía: EHP. Hay un catálogo de todos estos diseños con el abecedario en mayúsculas y minúsculas y los números del uno al cien.

sentido de “marca” o “registro de instalación”. Se separaron aquellos cuya lectura era clara, de 70 a 100 por ciento, de aquellos con claridad menos conservada de las marcas que corresponden a alguna tinta o pintura en color sepia. Tienen grandes letras, líneas, secuencias y números, siempre distintas. Tienen un alfabeto en mayúsculas, minúsculas y numeraciones del uno al cien, lo cual los hace únicos dentro del estudio que se pretendía realizar para corroborar el sentido de dichas marcas, realizadas para la colocación final del lambrín de azulejos que respeta el diseño de los artesanos del siglo XVIII (véase la figura 6).

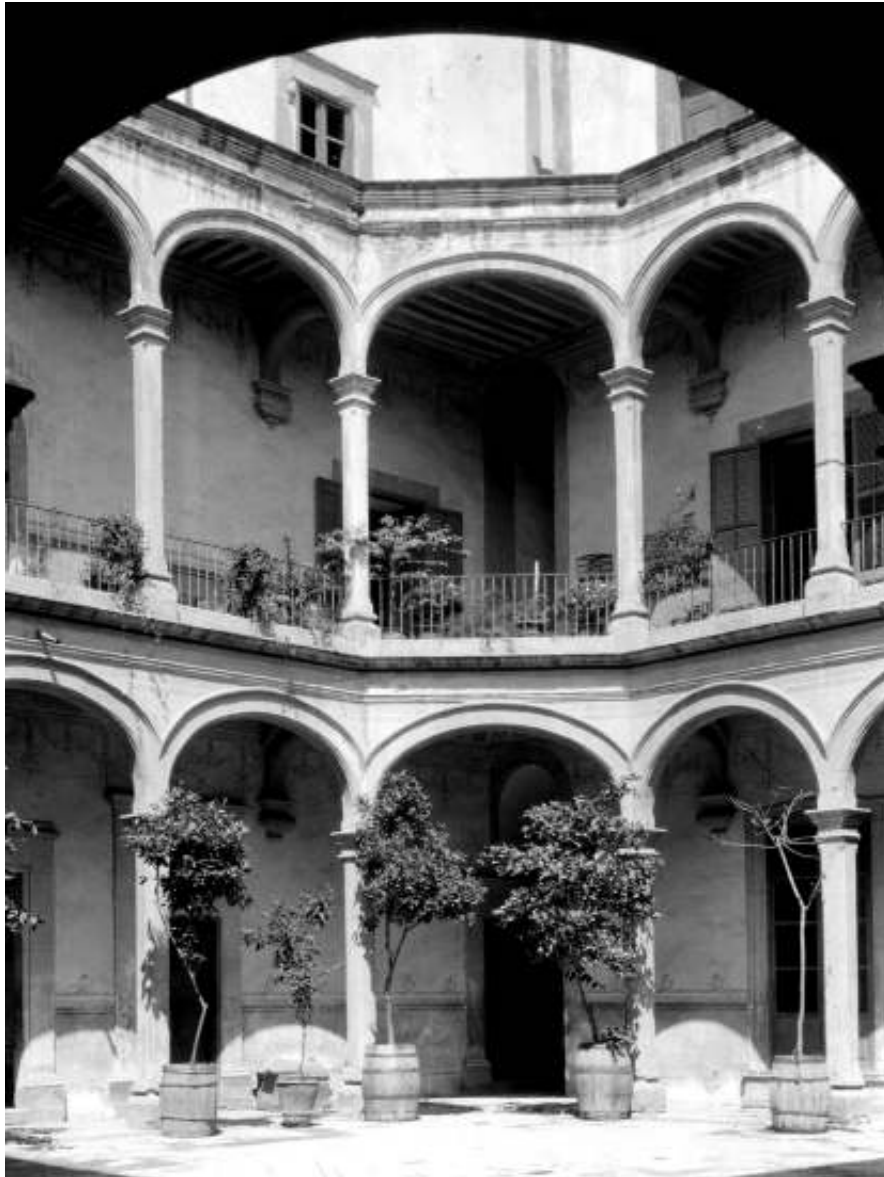
Fotografía 4. Patio central, hacia 1935. Archivo Geográfico de la CNMH, INAH, exp. Real Caja.
