TERCERA ÉPOCA, NÚM. 7 MAYO-AGOSTO DE 2006

Boletín de
**MONUMENTOS
HISTÓRICOS**

Tercera época, núm. 7 | mayo-agosto 2006

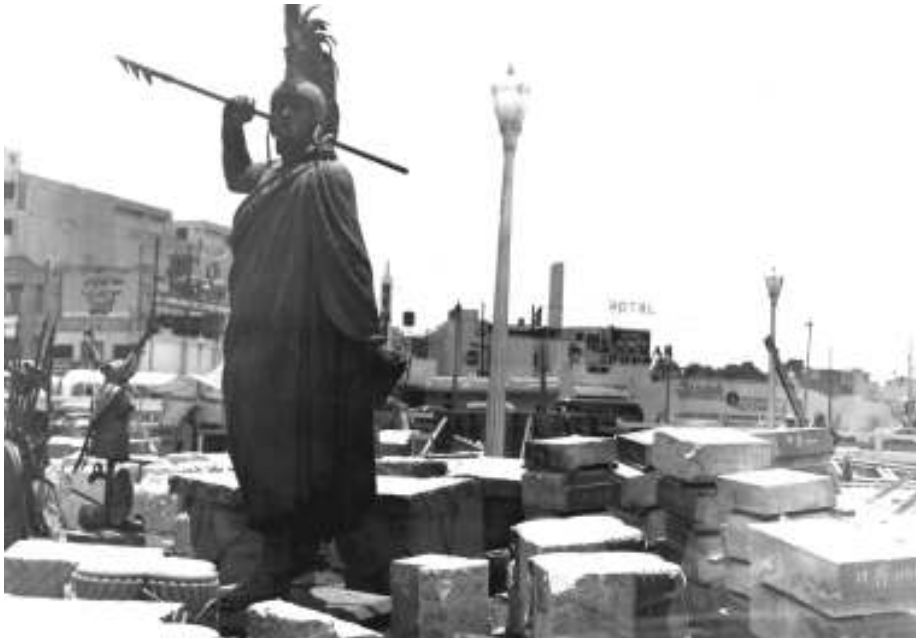
Fotografía 4. Monumento desmontado para su traslado en 1949. Fototeca de la CNMH, INAH.

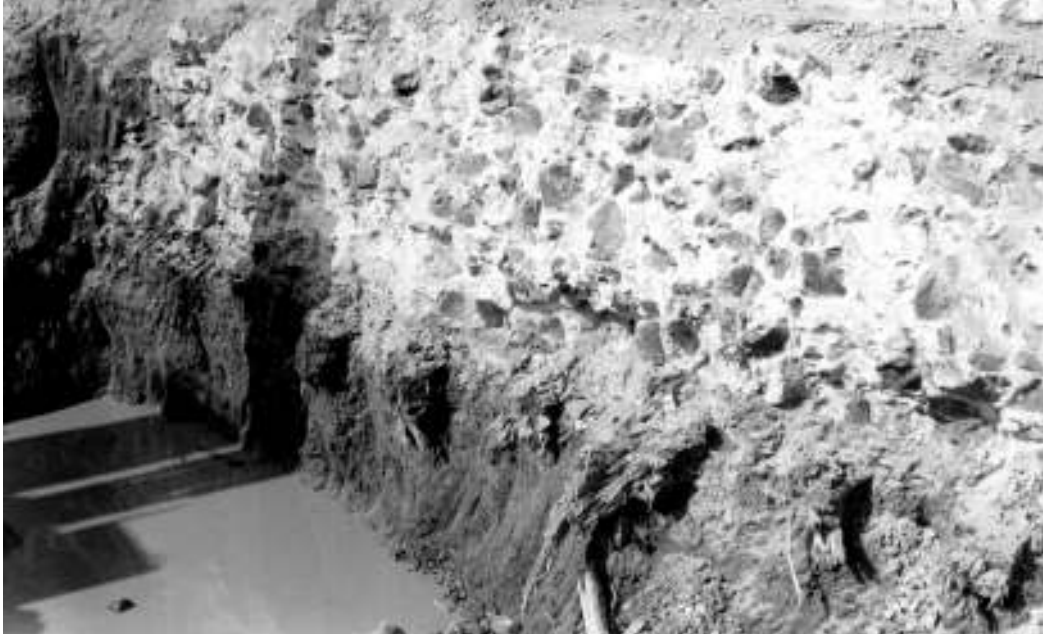
Fotografía 6. Perfil expuesto del basamento del siglo XIX. Fotografía de Ximena Montes de Oca/DSA.

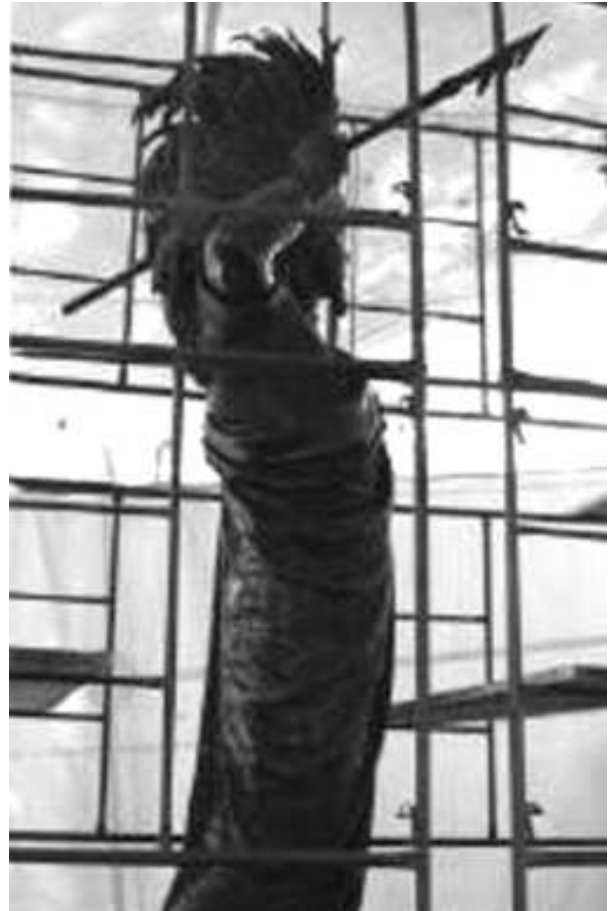
Fotografía 8. Escultura en proceso de restauración. Fotografía de Francisco Ortuño/DSA.
