Boletín de
**MONUMENTOS
HISTÓRICOS**
36

**Historia de la construcción.
Segunda parte**

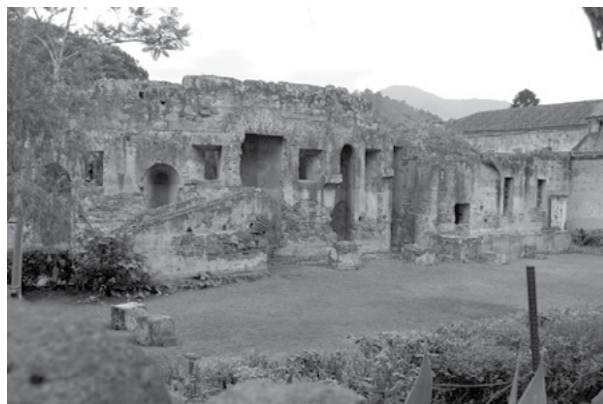
Figura 3. Patio del claustro viejo. Se observan posibles restos de pilares del Niñado, así como la caja de la escalera que accedía a la parte superior de la torre circular. También se pueden ver los aliviaderos con bóveda de horno. Fotografía de Loren Lemus.

Para eso, Diego de Porres construyó la torre circular. El único edificio en el convento de Capuchinas con tres niveles (más el sótano). Por tanto, con ese tercer nivel donde acumular el agua que después se distribuía por la mayor parte del resto del convento. La torre circular fue construida en el patio trasero del cenobio. Se inserta en lo que parece un claustro previo, del que sobreviven, en el ángulo suroeste, las basas de ladrillo de unas desaparecidas columnas. Quizá fuera un claustro que había pertenecido al antiguo Niñado. La torre aparece cortando claramente este patio, y llama la atención que el arquitecto conservara parte de la ruina (figura 3).

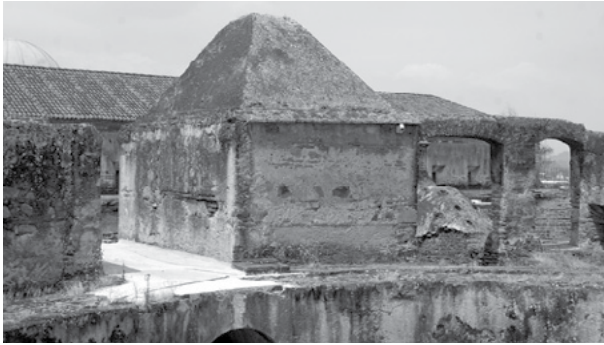
Figura 6. Segundo piso de la enfermería, con su cubierta a cuatro aguas. A su derecha se observan dos arcos escarzanos bajo los que circulan las cañerías que van hacia la cocina y la sauna del sanatorio. A su izquierda se pueden ver los arranques de los arcos que cosían la enfermería con el aljibe 11. Fotografía de Alberto Garín.

vano. El primero da acceso a la parte superior de la sauna y el lavamanos; el segundo se abre sobre la ventana de gran abocinamiento que se vuelca al interior del sótano. Estos dos vanos se cierran —en la parte superior— por sendos arcos escarzanos, que cosen así el aljibe 10 con el segundo piso del almacén de la enfermería, una estructura fácilmente reconocible por su cubierta tronco piramidal. La existencia de este segundo piso no permitía que fuera posible colocar aquí otro aljibe. Superada la enfermería, hay un nuevo vano que comunicaba el adarve del patio central con las pilas de agua que abastecían las bañeras y la ducha; en este vano hoy ya no se conservan los arcos que habrían unido la enfermería con el siguiente aljibe, el 11, pero podemos apreciar los arranques de dichos arcos, dos en la parte que mira al patio circular y otros dos en lado que da al convento (figura 6).

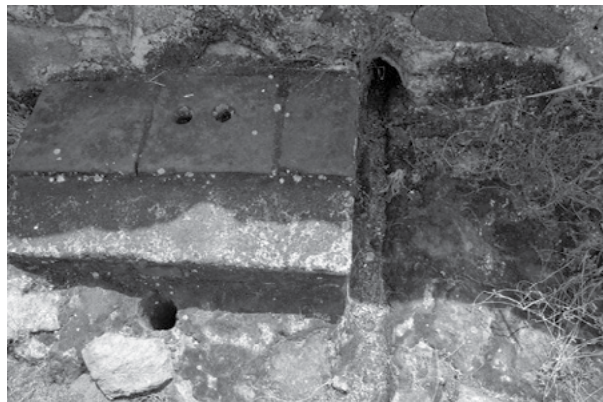
Figura 8. Cubierta de la letrina de la primera celda del aljibe 3. Se pueden ver los dos tubos de aireación de la letrina, al pie de estos, la cañería por la que bajaba el agua para limpiar el inodoro, y a la derecha el tubo de salida del agua del aljibe 3. Fotografía de Alberto Garín.

agua, los desechos arrojados a la letrina, a través de la alcantarilla circular que cruzaba por debajo de todos los aseos. Si no cayera agua a través de esa tubería vertical que nace en el adarve de los aljibes, el sistema no funcionaría, puesto que la alcantarilla circular no tiene ninguna otra entrada de agua (sí una salida hacia la cloaca de la ciudad), de modo que aunque no podamos resolver la bajada de agua desde los aljibes a las tuberías de las letrinas, ésta debía hacerse de alguna forma: 1) teniendo agua arriba (de ahí los aljibes), y 2) utilizando algún ducto que uniera el aljibe con el tubo del aseo. Podemos pensar en una cañería de cerámica externa. Tras el terremoto de 1773, cuando se procede a desmontar los edificios para su traslado a Nueva Guatemala, dichas cañerías serían fácilmente recuperables, de ahí que quizá sea por eso que hoy ya no las hay. Estas tuberías para el agua no deben confundirse con los ductos de ventilación, dos por letrina, que también se pueden observar sobre el adarve y que están colocados inmediatamente encima del inodoro y no detrás de éste (figura 8).

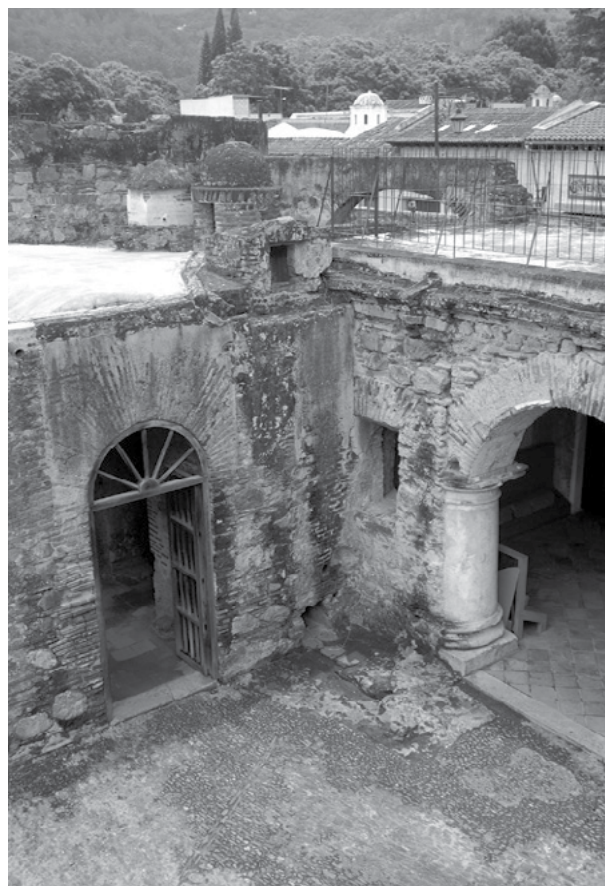
Figura 10. Restos del área de calefacción del ramal C. En la parte superior se ve la torre de agua del ramal C, así como el arco del acueducto del ramal B. En el suelo y contra la puerta del pasillo se pueden observar las improntas de los muros que cerraban este habitáculo de calefacción. En el rincón se ven las cañerías de cerámica y metal por donde entraba el agua a la ducha. Fotografía de Loren Lemus.

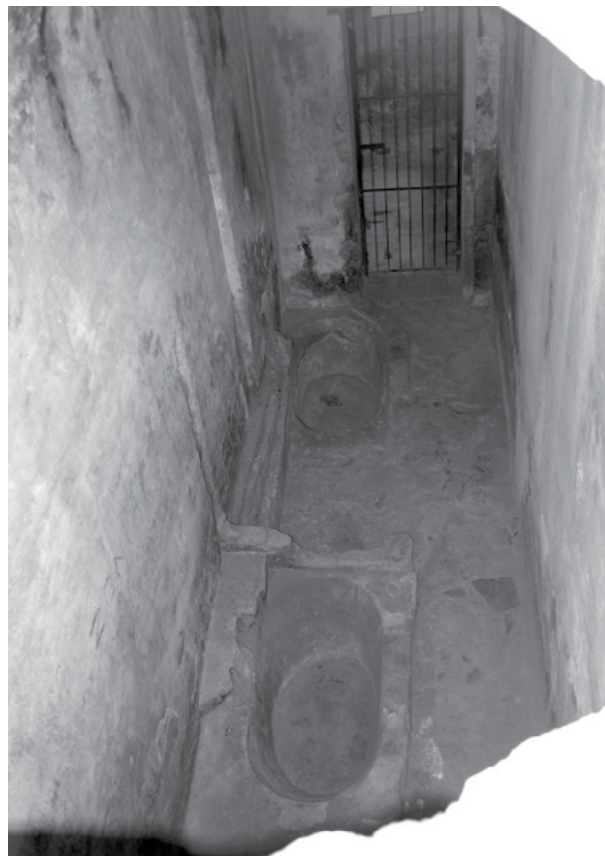
Figura 11. Tinas de la torre circular. A la izquierda de las tinas se ven las acanaladuras para encajar las tuberías de agua caliente y fría. Fotografía de Loren Lemus.

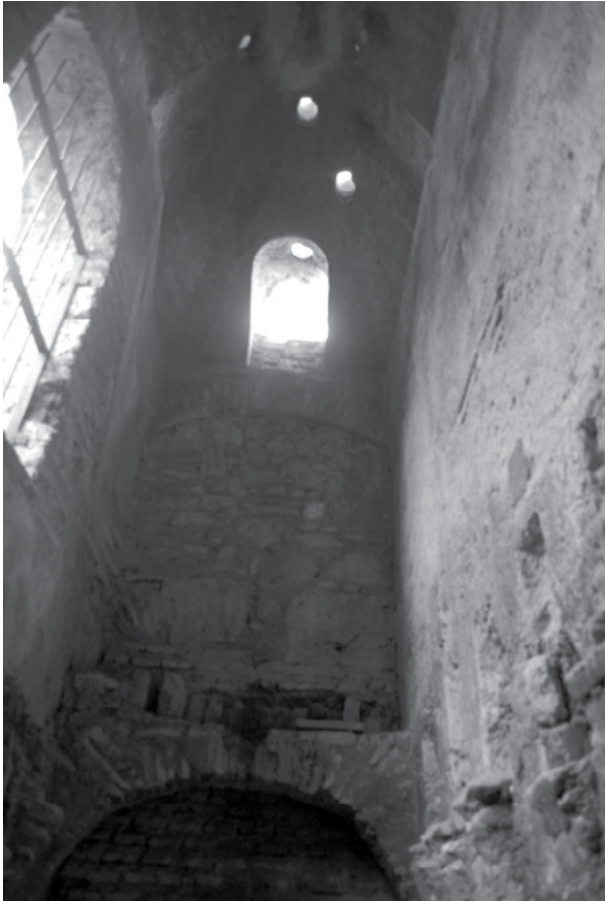
Figura 12. Sauna de la torre. En la parte inferior se observa uno de los arcos del hipocausto, así como en la parte superior se ven las aberturas cilíndricas de la bóveda. Fotografía de Loren Lemus.

A la derecha del lavamanos comienza una escalera que lleva hasta el patio circular (diferente de la escalera principal que venía desde el patio de servicio). En los primeros peldaños, a la derecha, hay un habitáculo cuya interpretación ha resultado compleja. Dicho habitáculo es un estrecho pasillo, dirección norte-sur, que tiene una sucesión de arcos de ladrillo separados por un intervalo de dimensiones regulares. Esa disposición recuerda a los hipocaustos romanos o las glorias castellanas, estructuras por las que circulaba el aire caliente. Sobre los arcos se situaría un suelo que se templaría gracias al aire de la parte inferior. Por encima de los arcos, en el muro este, se abre una ventana rematada por un arco de medio punto, que tiene aspecto de ser posterior, puesto que rompe varios de los ladrillos que forman sus jambas. Esto quiere decir que sin esa ventana, este habitáculo sólo habría tenido acceso e iluminación desde la puerta. Finalmente, la cubierta es una bóveda cuatrimpartita apuntada donde se abre una serie de agujeros formados por pedazos de cañería de barro, un techo que recuerda claramente a los caldarios de los baños islámicos o las termas romanas (figura 12).

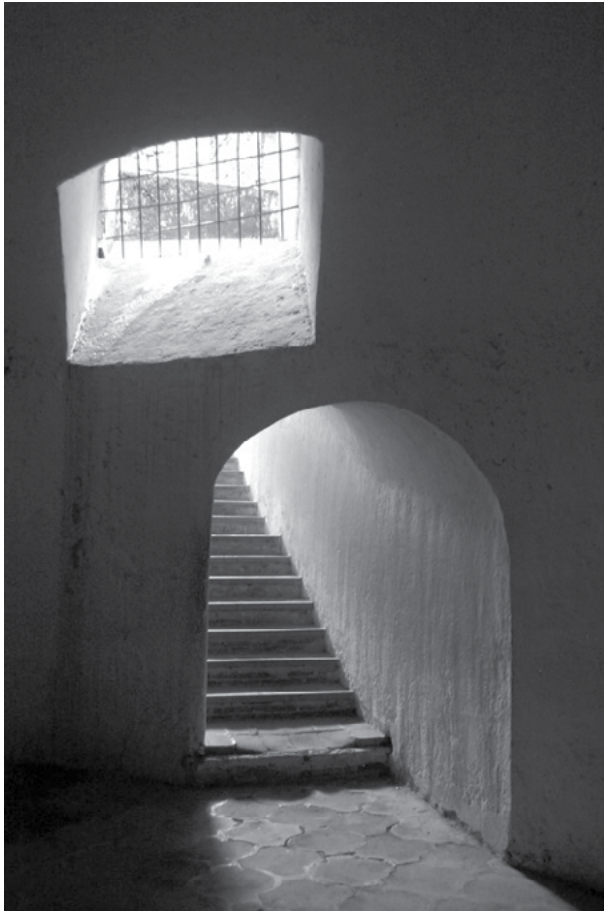
Figura 13. Cisterna de la torre. Se observa la escalera de acceso a la cisterna, así como la ventana por la que entraba el agua de lluvia. Fotografía de Loren Lemus.

Antes de abandonar la torre, no podemos dejar de explicar la última estructura diseñada por Diego de Porres para recoger agua: la gran cisterna subterránea. Se encuentra bajo el patio circular y se accede a ella desde la cocina del sanatorio. Tiene dos entradas de luz. Una, la ventana que queda por encima de la salida hacia la cloaca, entre los aljibes 2 y 3; la segunda, una ventana con un fuerte derrame hacia el interior de la cisterna, situada entre la celda de la monja enfermera y el pasillo de la sauna. A

solución al fin y al cabo. Para ello, las religiosas bajarían por la escalera hasta el peldaño donde hubiera llegado el agua y desde allí lo cargarían. La cisterna no tiene ningún desagüe. Es cierto que el suelo actual es fruto de las restauraciones contemporáneas, de modo que dicho desagüe podía haber quedado tapado. Pero también es cierto que el suelo de la cisterna queda por debajo de la alcantarilla anular y de la cloaca de la ciudad, de modo que no podría evacuar hacia ningún sitio.

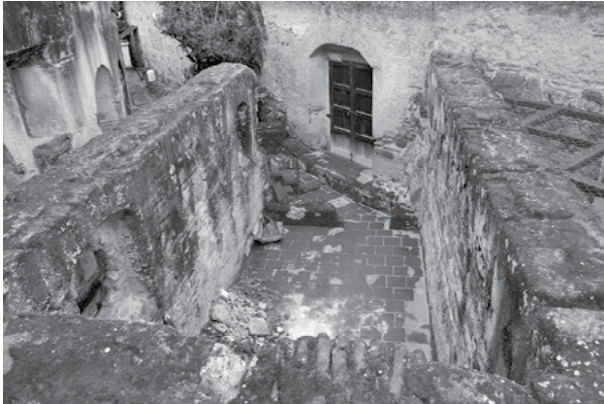
Figura 14. Puerta y pasillo del médico. Se observa cómo el muro que cierra este pasillo a la izquierda se abrió y se habilitaron unas gradas para facilitar la circulación de los visitantes. Fotografía de Loren Lemus.

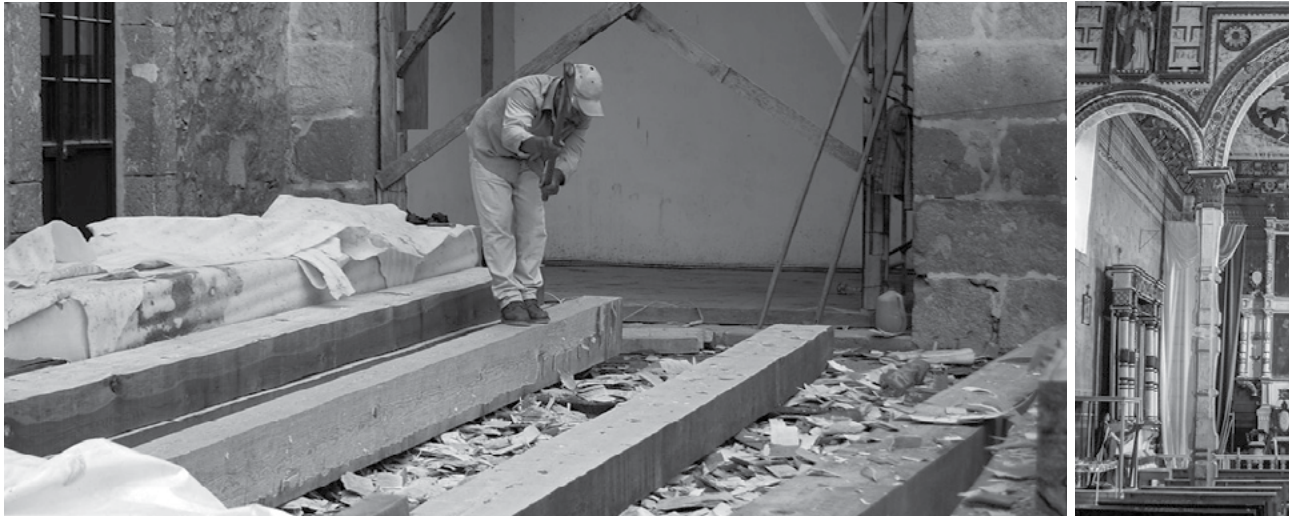
Figura 4. Uso de las herramientas. Izquierda: escuadría de grandes vigas, realizada con el hacha por los angareros. Derecha: detallado de un pilar con el hachazuela. Fotografías del Archivo Torres Salomao.

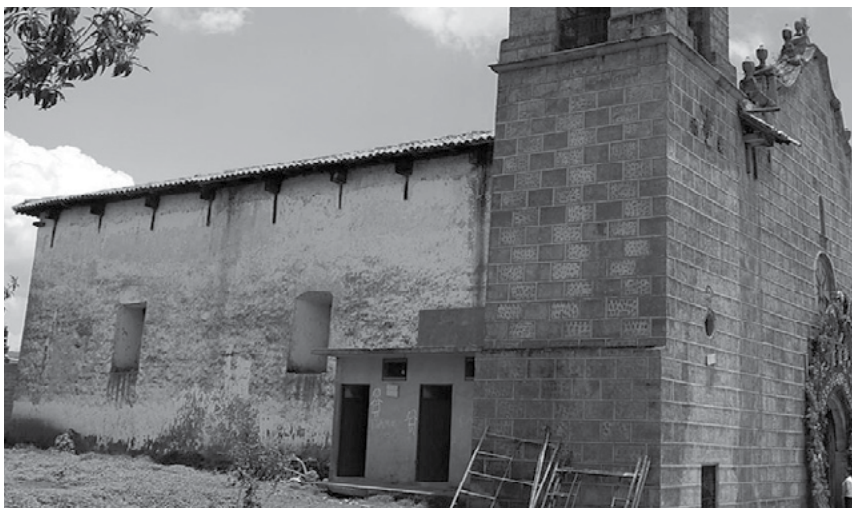
Figura 8. Amarre enclavado. Detalle en el templo de Santa Ana Chapitiro. Esquema elaborado por Luis Alberto Torres. Fotografía del Archivo Torres Salomao.

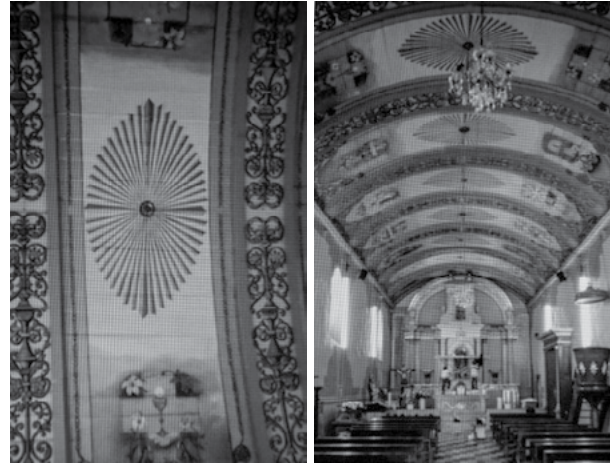
Figura 10. Bóveda de madera del templo de Santa Ana, Chapitiro, elaborada con cerchones y tablas de pino, decorada con cenefas y alegorías bíblicas. Fotografías del Archivo Torres Salomao.

para las cubiertas de madera— estriba precisamente en la forma y técnicas aplicadas en las tres corrientes constructivas de plafones, las que obedecieron a temporalidades diferentes, vinculadas a un espíritu auténticamente regional. Estos ejemplos son testigos del desarrollo logrado con relación a los procedimientos estructurales, la estereotomía de los materiales, la carpintería de lo blanco y el aprovechamiento de este material con fines ornamentales (figuras 9 y 10).

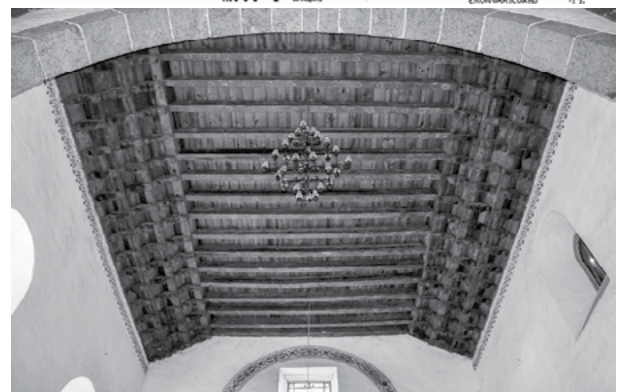
Figura 12. Corte transversal y vista interior de la nave. Templo de Erongarícuaro. Levantamiento de Luis Alberto Torres. Fotografía del Archivo Torres Salomao.

Pátzcuaro, representa el ejemplo más significativo de los armazones de madera de vigería sobre zapatas. En la Sierra Purépecha se cuenta con los casos de Zacán, Nurío y Cheranatzícurin, que utilizaron la misma solución (figuras 12 y 13).

La planta del templo de Erongarícuaro es un recinto alargado en proporción uno a cuatro un tercio, 11.54 x 50.75 m, con techumbre de vigería sobre triples zapatas en sus muros longitudinales, con un escalonamiento en el arco triunfal, el cual da mayor altura al techo que cubre el presbiterio. La vigería se desplanta a partir arrastres tallados con el cordón franciscano, a una altura de 10 m los de la nave, y los del presbiterio a 12.25 m. El conjunto de arrastres acor-

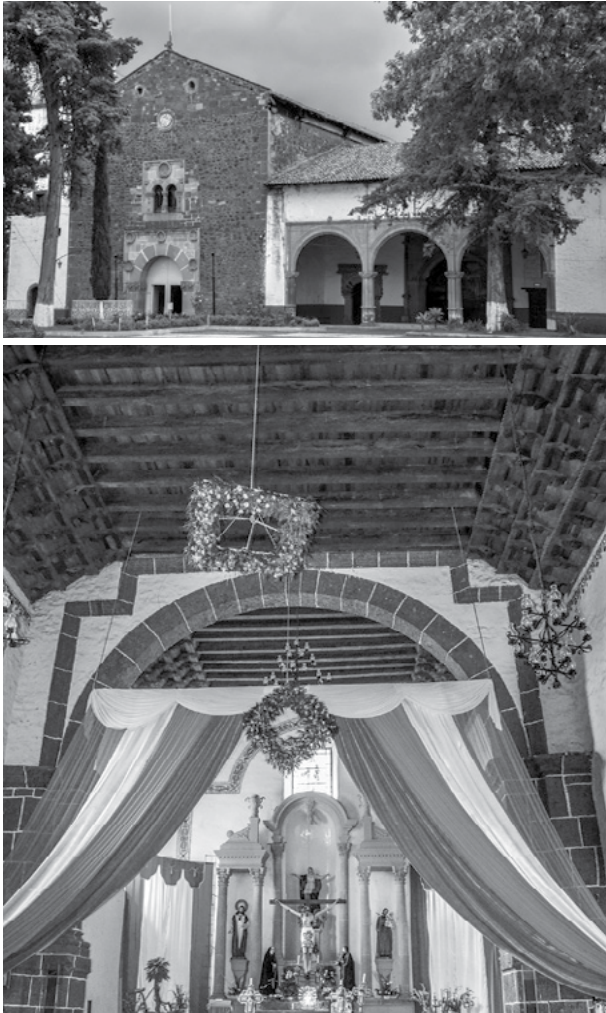
Figura 13. Fachada frontal y vista interior de la nave. Templo de Erongaricuaró. Fotografías del Archivo Torres Salomao.

donados y zapatas con canes tallados se desarrolla en saledizo a todo lo largo de la nave. En la cúspide del último grupo de zapatas y arrastres se asientan las vigas que corren de lado a lado del recinto; sobre éstas se extiende un entablado que conforma la tapa general del techo. La cubierta por el interior del recinto es de superficie plana en conjunto, con la molduración que se logra en el ritmo de viguería y tapa. En los extremos, la composición inclinada de los conjuntos de triples zapatas condicionan la percepción total del espacio en armonía con el envidado en forma de una gran artesa invertida, con lo cual se logra gran similitud con las cubiertas de

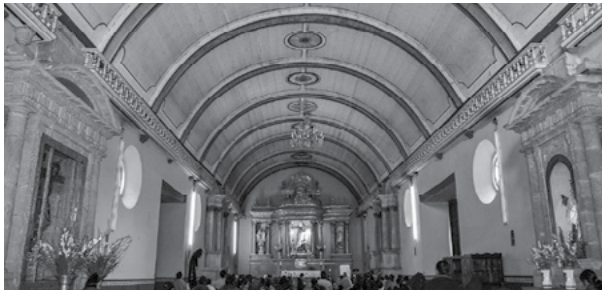
Figura 14. Bóveda de madera, templo de San Nicolás de Bari, Santa Fe. Fotografía del Archivo Torres Salomao. Esquema elaborado por Luis Alberto Torres.

rebajada; su situación estructural es independiente de los apoyos y del tejado. La configuración, más que estructural, es formal y decorativa; se apoya sobre escalonamientos que se fabrican en los muros, soportando su geometría a través de las nervaduras ensambladas para conseguir la figura curva. Se construyen por medio de una estructura portante de arcos distribuidos a cada tres o cuatro varas castellanas o por parejas, conformando entre ejes de dobles arcos. Se fabrican con tramos de vigas llamados cerchones, con ensambles diagonales enclavados en forma de rayo de Zeus. Entre cada arco se colocan transversalmente tablonces de madera encastrados en una ranura, con lo cual quedaba concluida la bóveda en cada entreje¹⁵ (figuras 14 y 15).

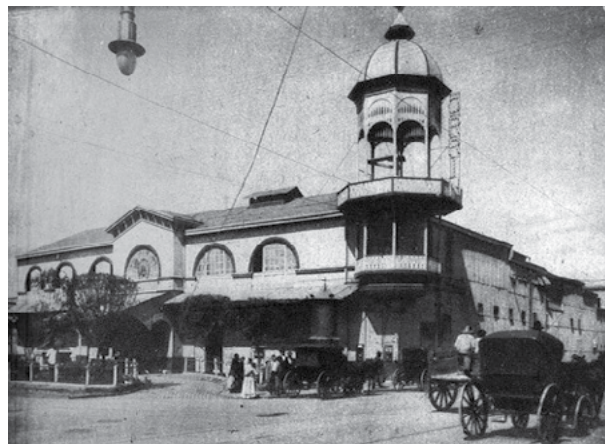
Figura 3. El Circo Orrin. Fototeca Instituto de Investigaciones Estéticas, UNAM, inv. MA0853.

de alguna forma “escondida” en un contenedor de forma rectangular. Tal vez se trató de una elección de orden práctico, con el objetivo de alojar todos los locales de comida y de esparcimiento que se enumeran en la descripción anterior (figura 3).

Por su planta rectangular, los grandes ventanales y los techos de dos aguas, el edificio tenía cierto parecido con un mercado; sin embargo, la torrecilla que se elevaba en la esquina, de dos pisos de columnitas y barandales metálicos, rematados por un cupulín, con su esbelto y llamativo perfil, podía recordar el mirador de un castillo de hadas, y delataba la vocación más onírica y lúdica del recinto circense. Los primeros circos aparecieron en Francia alrededor de 1800, heredando la forma cilíndrica de los panoramas,⁸ una especie de teatros giratorios que se difundieron muy rápidamente, en especial en Estados Unidos, donde se les llamaron ciclo-

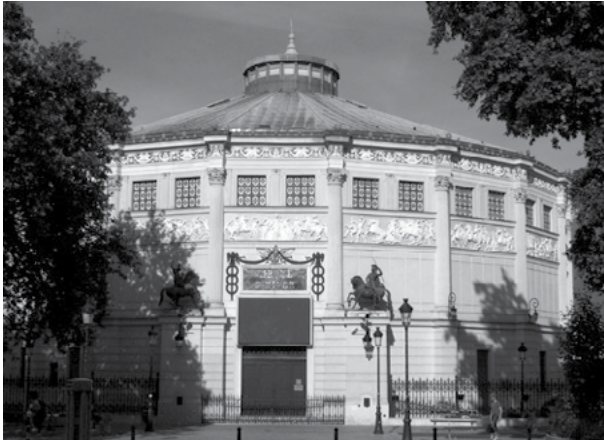
Figura 4. El Cirque d'Hiver, arquitecto Jacques Ignace Hittorff, París, 1852. Fotografía de Roberta Vassallo.

ramas. El primer circo construido en París fue el Cirque d'Été ("circo de verano") sobre los Champs-Élysée, realizado por Jacques Ignace Hittorff⁹ entre 1838-1842, que se desmanteló. El único circo que aún se conserva en París es el Cirque d'Hiver ("circo de invierno"), realizado por el mismo Hittorff una década después. El circo de verano era de planta circular, como los panoramas, mientras que el de invierno es poligonal¹⁰ (figura 4).

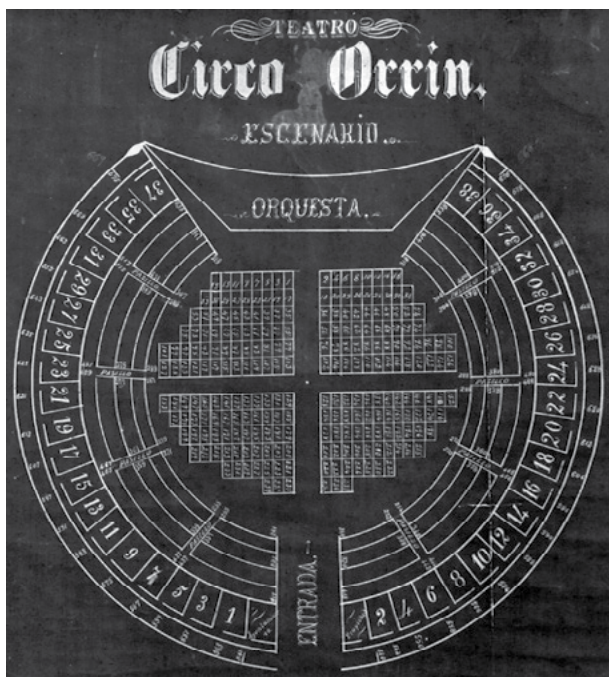
Figura 5. El Circo Orrin, planta. AHDF, caja 3, exp. 31.

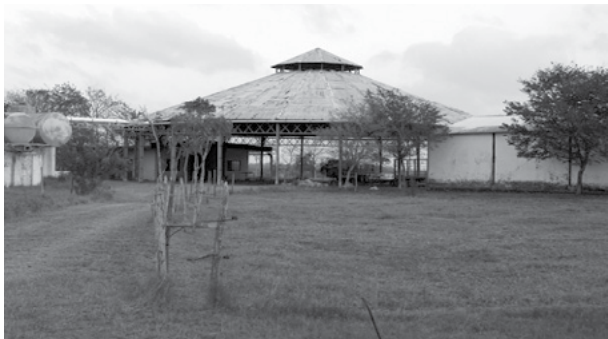
Figura 8. La cubierta en la actualidad, en las afueras de Tampico. Fotografía de Roberta Vassallo.

Cuando quien esto escribe, durante la investigación para la tesis doctoral, realizó una visita de campo al estado de Tamaulipas en 2008, en una entrevista con el cronista de la ciudad se enteró de una ulterior etapa de la historia del circo:²¹ en la década de 1980, la estructura de hierro del Cine-Teatro Isabel fue a su vez desmantelada y adquirida por una familia de la zona, que la volvió a armar en su rancho como cubierta del patio para subastas de ganado.²² A pesar

de que esta información no tiene base documental, comparando unas imágenes antiguas del circo con las fotografías tomadas en el rancho tampiqueño, es muy probable que se trate del mismo objeto arquitectónico (figuras 7-9).

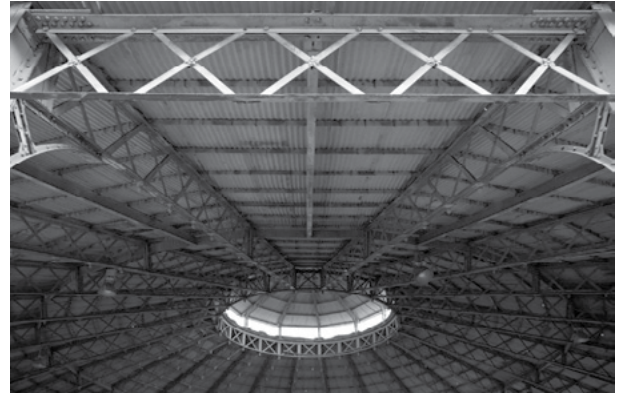
Figura 12. Detalle de la cubierta actual. Fotografía de Roberta Vassallo.

metálica acanalada. También hay vigas reticulares horizontales que unen entre sí los pilares verticales de apoyo, formando el anillo perimetral del conjunto (figuras 12 y 13).

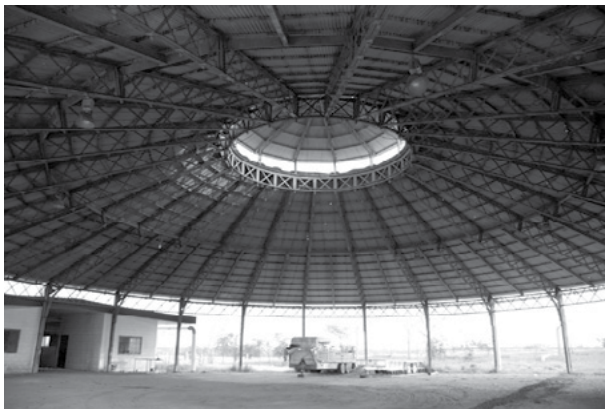
Figura 11. Una vista general del interior de la cubierta actual. Fotografía de Roberta Vassallo.

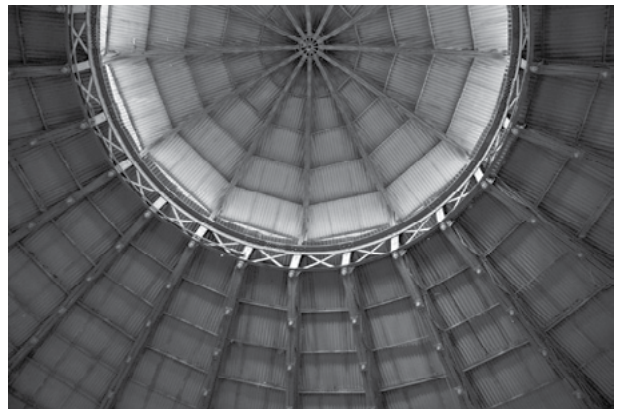
Figura 13. Vista cenital del interior del techo actual. Fotografía de Roberta Vassallo.

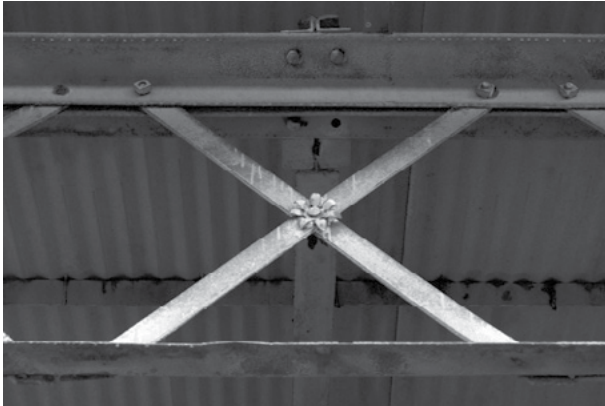
Figura 14. Detalle de las flores que cubren los tornillos. Fotografía de Roberta Vassallo.

Las piezas metálicas están ensambladas en parte con remaches y en parte mediante tornillos; donde los elementos se enlazan, se encuentran sendos elementos ornamentales que esconden el tornillo: unas flores ubicadas en el cruce de las barras diagonales de las vigas y los pomos que afianzan los perfiles que componen los cordones inferiores de las vigas mismas. La cubierta es enteramente metálica; los únicos materiales empleados son el acero de las partes estructurales y la lámina acanalada del revestimiento (figuras 14 y 15).

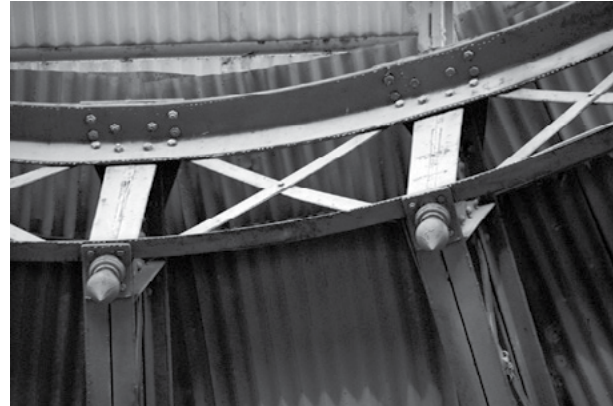
Figura 15. Detalle de los pomos que afianzan las vigas. Fotografía de Roberta Vassallo.

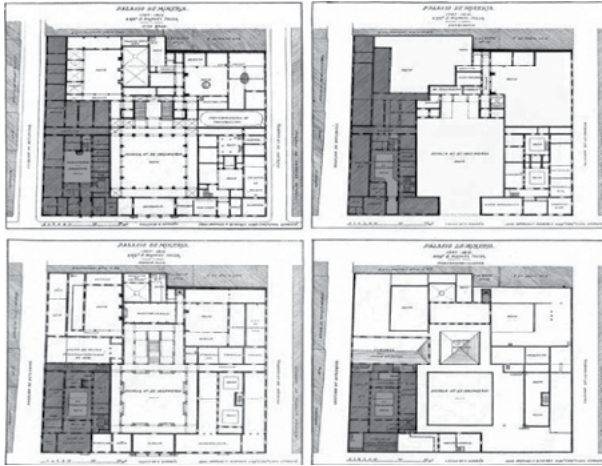
Figura 4. Los cuatro niveles que ocupaba la Secretaría de Fomento en 1909 (30% del edificio). En la intervención de 1970 a 1976 fueron demolidos todos los agregados de la azotea; en esos años salió la que ya era la Secretaría de Agricultura y Ganadería. Manuel Francisco Álvarez, *El Palacio de Minería*, México, Secretaría de Instrucción Pública y Bellas Artes, 1910. Diseño de Juan Ramón Rodríguez Covarrubias.

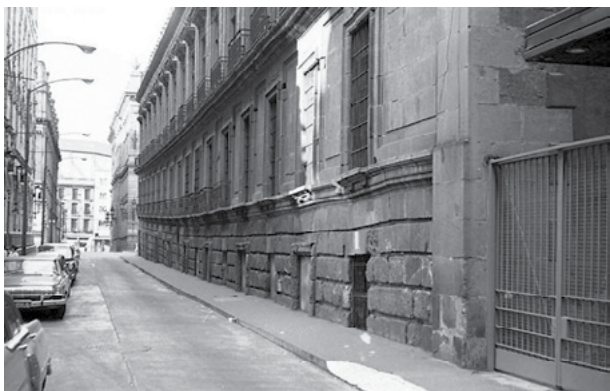
Figura 8. Callejón de la Condesa, antes de la intervención de 1970-1976. El nivel original del edificio no había sido recuperado. Fotografía del ingeniero Alberto Lepe Zúñiga, 1964, colección del AHFM.

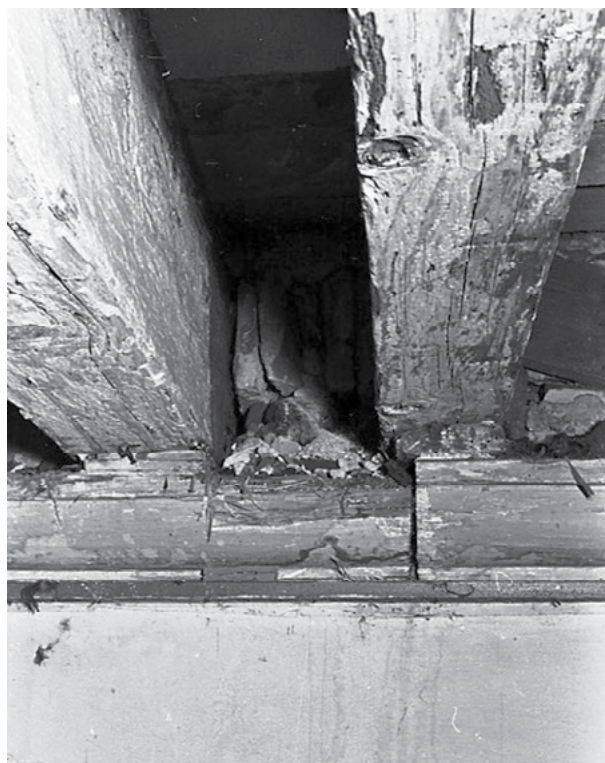
Figura 9. Vigería en uno de los salones de la Escuela. Toda la vigería existente fue retirada y sustituida por concreto armado en 1976. Fotografía del ingeniero Alberto Lepe Zúñiga, 1964, colección del AHFM.

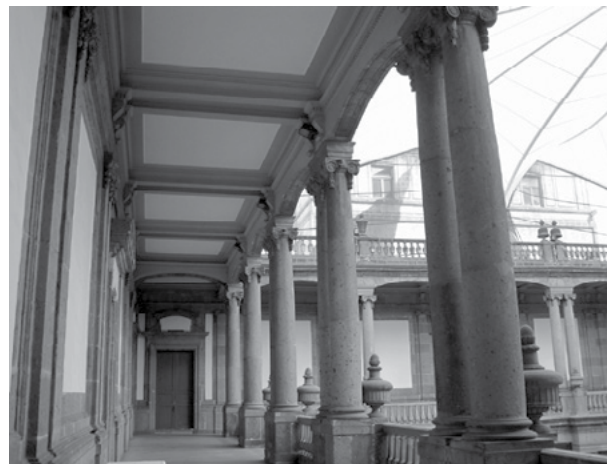
Figura 10. Techumbre del primer nivel, 2014. Fotografía de Leopoldo Rodríguez Morales, 2014.

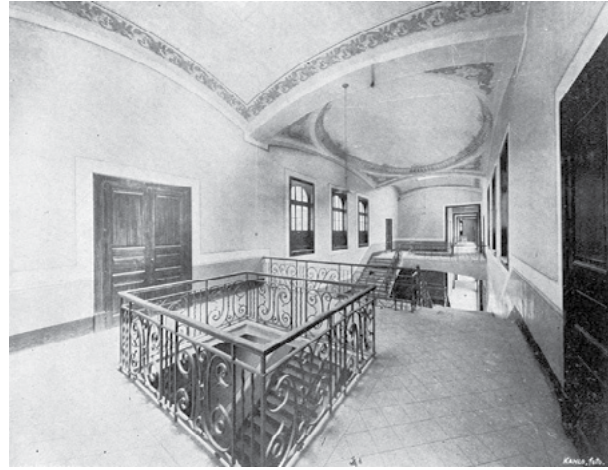
Figura 3. Departamento de niñas, galería de entrada a los dormitorios superiores, Hospicio de Niños. Beneficencia Pública, Secretaría de Estado y del Despacho de Gobernación, México, 1905.

Para dar entrada a este cuerpo principal y lujoso del edificio, se ha dispuesto otro cuerpo saliente de construcción y arquitectura más acabada, y que aloja en su interior una esbelta y airosa escalera de doble rampa de limón elipsoidal, y hecha con bóveda de ladrillo, que descansa directamente sobre los muros laterales, sin intervención alguna de agregados metálicos de ninguna especie.

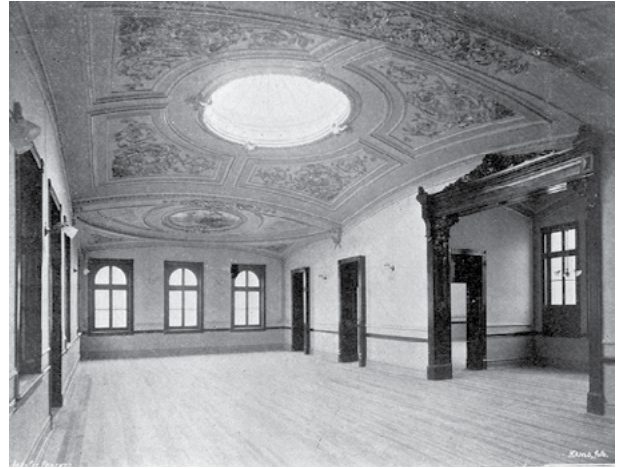
Figura 5. Salón de actos públicos. Hospicio de Niños. Beneficencia Pública, Secretaría de Estado y del Despacho de Gobernación, México, 1905.

de ladrillo delgado, de sistema cohesivo, para distinguirlas de sus congéneres y más antiguas de cuño o dovelas, y que son llamadas de sistema de gravedad. Este nuevo procedimiento es sólo, en realidad, un renacimiento de este género de construcciones, pues en México y desde épocas muy remotas, se conocen varios edificios antiguos, como capillas, trojes, etc., existentes en el interior del país, donde se encuentran bóvedas de este sistema [...].⁴³

El señalamiento del sistema indicaba la diferencia con la construcción histórica de bóvedas, pues no había en el tiempo de aquellas antiguas bóvedas “el importante y utilísimo material llamado cemento”... “En el empleo de este material es precisamente donde se encuentra la novedad del nuevo sistema adhesivo, inventado por el ilustre ingeniero español don Rafael Guastavino”⁴⁴ (figuras 5 y 6).

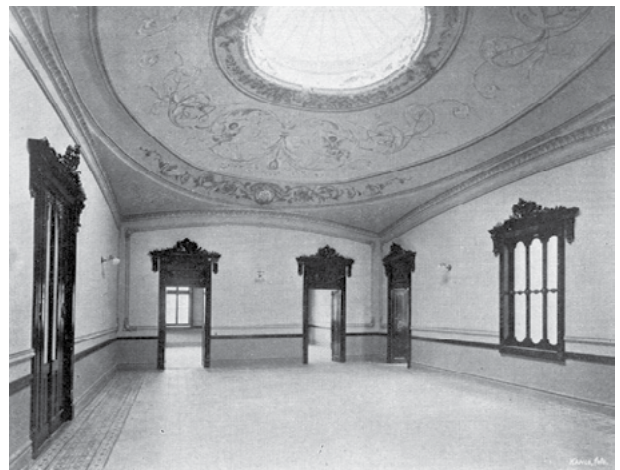
Figura 6. Salón de Exposiciones. Hospicio de Niños. Beneficencia Pública, Secretaría de Estado y del Despacho de Gobernación, México, 1905.

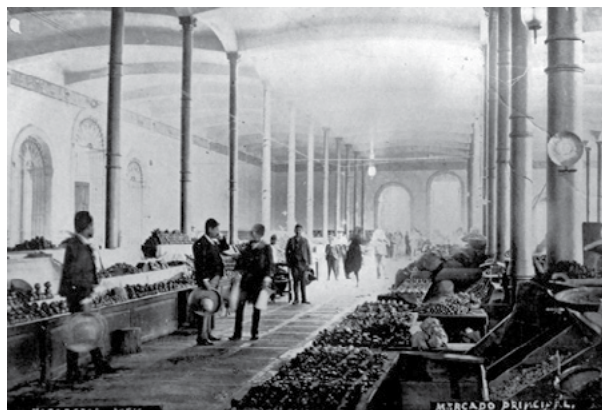
Figura 7. Mercado de Zacatecas. Memoria sobre la administración pública del estado de Zacatecas presentada al Congreso del mismo estado por el gobernador constitucional Genaro G. García, 6 de septiembre de 1900 al 4 de febrero de 1904.

Aun cuando para el 2 de septiembre de 1902, tres meses después que le fueran contratadas, las bóvedas del Mercado estuvieran casi terminadas,⁵⁹ no todo acabaría con tanto éxito como se había iniciado para Prieto en este trabajo. A raíz de un conflicto con otro contratista en la obra por los “los muros de los dos cubos de las escaleras y de los dos recintos de los excusados”, que no permitían al contratista terminar sus bóvedas, el constructor y sus albañiles dejaron la obra inconclusa, no sin enfrentamientos con el gobernador y alguna pérdida económica.⁶⁰

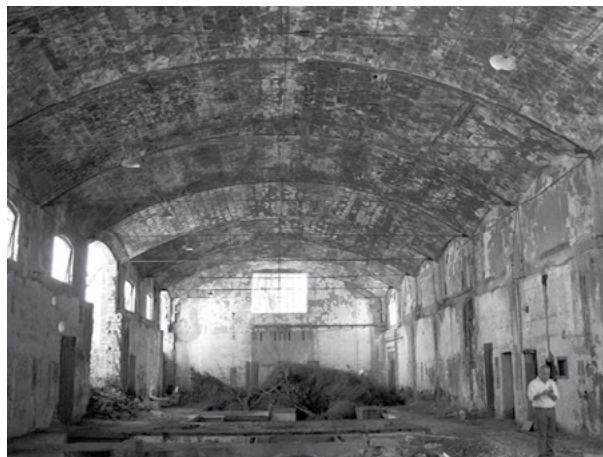
Figura 8. Edificio de máquinas de la Potosina Electric Company, Antonio Prieto, 1903. Fotografía de Mónica Silva, 2014.

table cubierta. Con 13.75 m de claro, cada una con un ancho de 4.75 y un espesor de cinco hiladas de rasillas, las bóvedas se apoyan en las pilastras de los muros de ladrillo. Transversalmente corren los tensores de la estructura, con un montante al centro de cada uno. Se trata, entonces, de un sistema mixto con un sencillo y liviano armado metálico cubierto por las bóvedas descritas. El revoque que aún se observa en el exterior del edificio, semejando una fachada de bloques de cantera, tal vez pretendió darle carácter de fortaleza a un edificio que, según el mismo Prieto, soportaba las trepidaciones de la maquinaria.⁶⁴

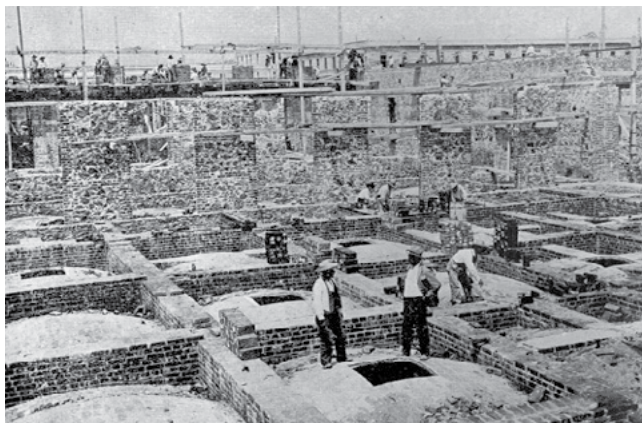
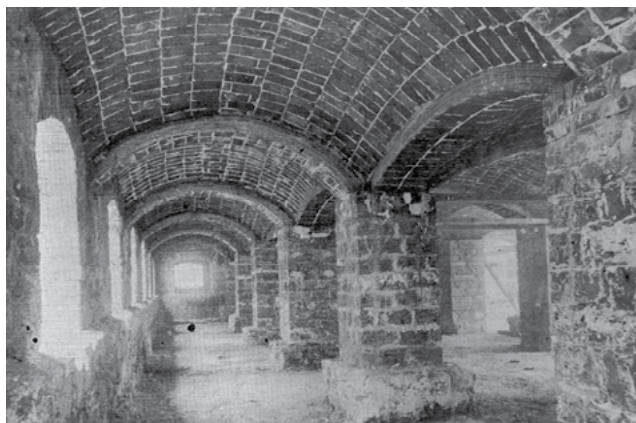
Figura 10. Bóvedas de los sótanos del pabellón de Servicios Generales. Manicomio General. Beneficencia Pública, Secretaría de Estado y del Despacho de Gobernación, México, 1910.

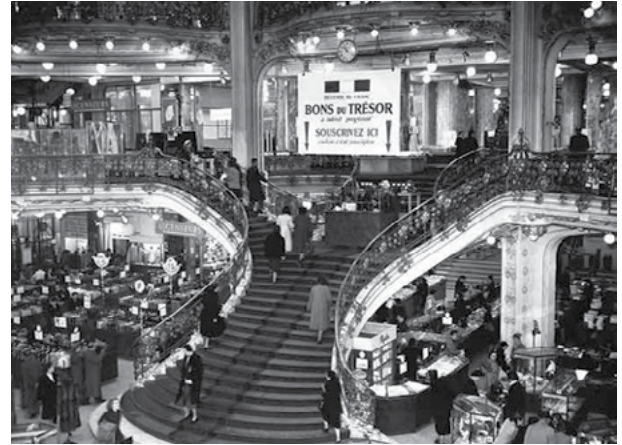
Figura 3. Escalera principal de Les Galeries Lafayette; disponible en [http://hausmann.galerielafayette.com/cultureetpatrimoine/]; consultado el 17 de julio de 2015.

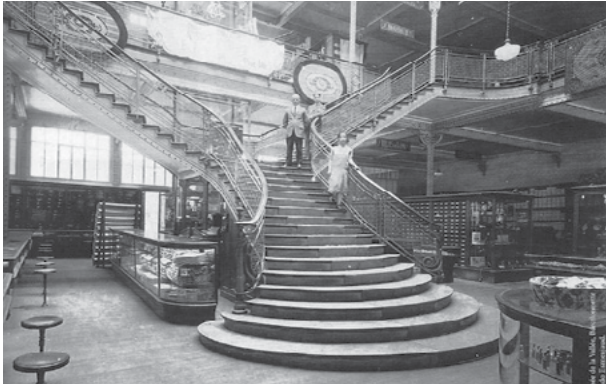
Figura 4. Escalera principal de la tienda departamental La Ciudad de México, ca. 1923. Leticia Gamboa Ojeda, *Un edificio francés en Puebla: origen, usos e imágenes de una edificación centenaria. Un édifice français à Puebla: origine, usages et images d'un bâtiment centenaire*, México, Conaculta/Ediciones Educación y Cultura, 2013, p. 41.

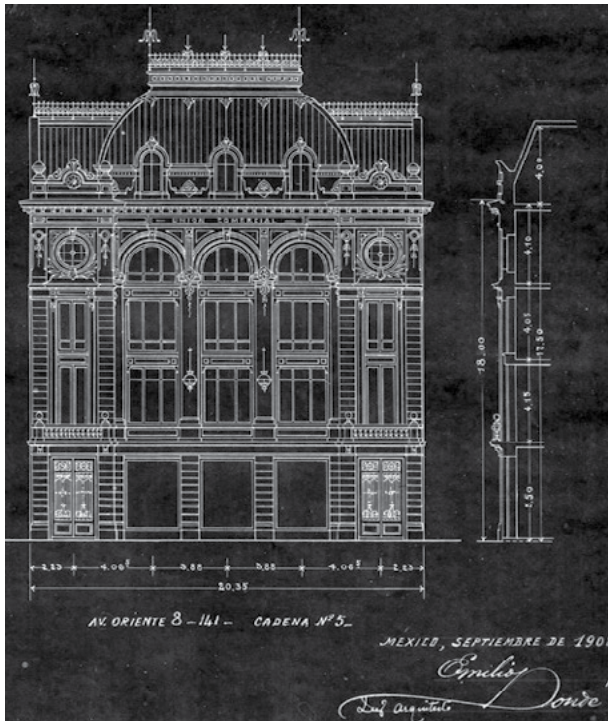
Figura 9. Fachada y corte. AGE, CNMHNAH, Donaciones Emilio Dondé, "Casa Av. Oriente no. 141, Cadena no. 5", leg. III, caja 1, plano 194, septiembre de 1902.

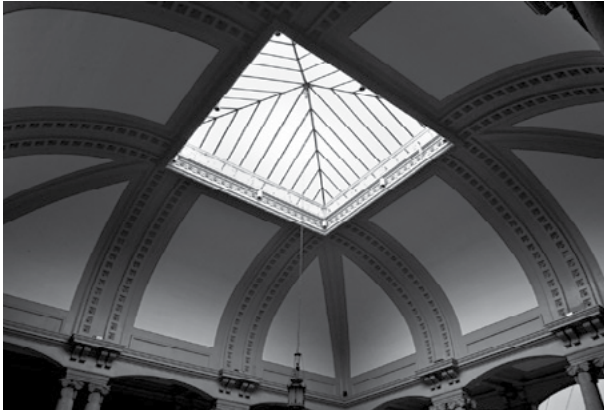
Figura 11. Cubierta y tragaluz del Palacio de Minería. Fotografía de Héctor Pineda, 2014.

mayo de 1879 Gabino Barreda envió un testimonio respecto a que la armadura habría sido embarcada en Hamburgo con rumbo hacia Veracruz. Una vez que el material llegó a su destino, los 41 bultos que contenían la cubierta y el tragaluz fueron transportados por ferrocarril hacia la ciudad de México³⁶ (figuras 10, 11 y 12).

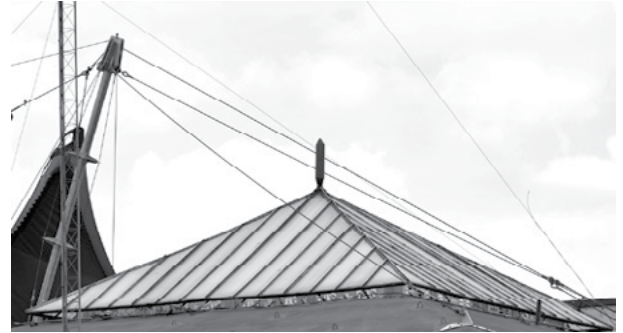
Figura 12. Exterior de la cubierta de la escalera principal del Palacio de Minería. Fotografía de Héctor Pineda, 2014.

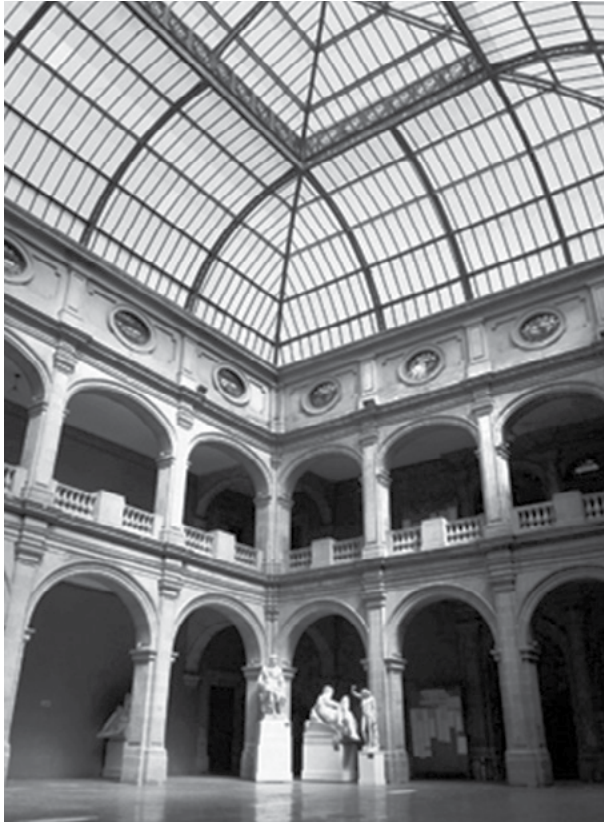
Figura 13. Cubierta de hierro y vidrio, de estilo art nouveau; disponible en [<http://www.guiadelcentrohistorico.mx/kmcerro/el-centro-fondo/patios-reinos-de-luz-y-serenidad>]; consultado el 7 de junio de 2015.

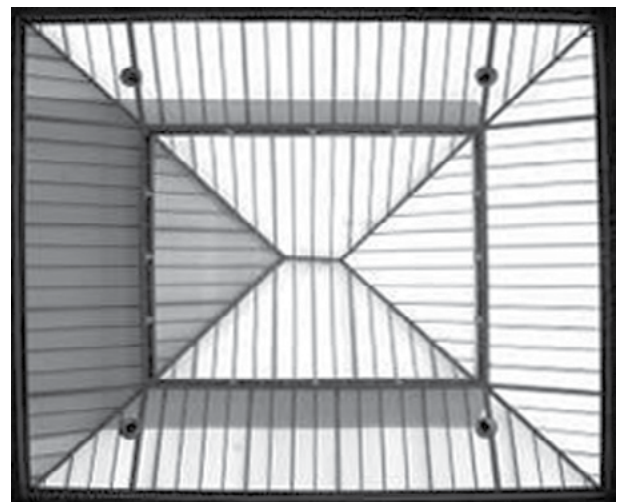
Figura 18. Tragaluz Montepío Luz Aviñón. Fotografía de Julio César Álvarez, 2013.

colocaron barandales, vigas en el techo, se hizo un entresuelo y el patio principal fue coronado con un tragaluz.⁴⁵ En este inmueble la cubierta de vidrio se

adaptó perfectamente a un antiguo edificio virreinal; por fortuna el inmueble se conserva en buen estado (figura 18).

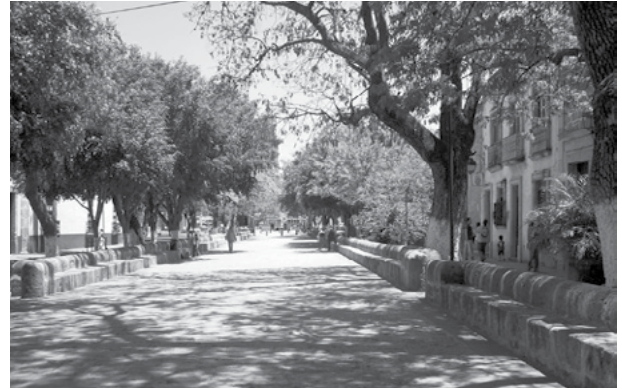
Figura 4. Calzada fray Antonio de San Miguel (de Guadalupe). Vista de la Calzada de Guadalupe de poniente a oriente, elaborada con baldosas y alfardeos de cantería labrada; al fondo se observa el templo de San Diego. Fotografía del Archivo Torres-Salomao.

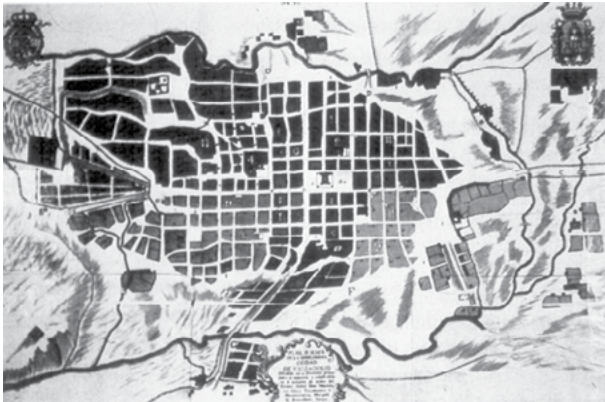
Figura 5. Plano de Valladolid, hoy Morelia, 1794. AGN, Mapa de la ciudad de Valladolid, dividida en cuatro cuarteles principales o mayores, y subdividida en ocho menores de orden del Excmo. Señor Don Miguel La Grúa Talamanca y Branciforte, Virrey, Gobernador y Capitán General de esta N. E.

ejes, potencializando las perspectivas, las visiones escenográficas y la variación secuencial de formas (figuras 5 y 6).

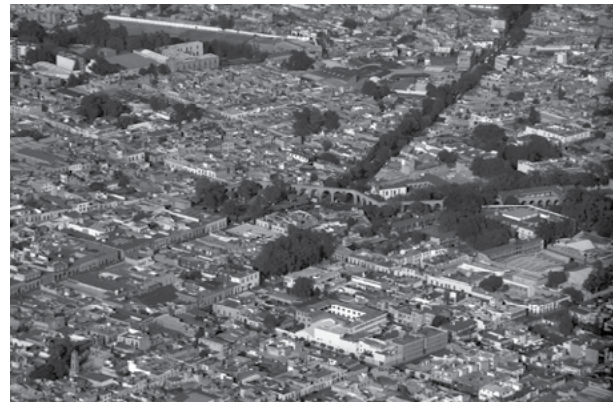
Figura 6. Panorámica de la zona oriente de la ciudad de Morelia, 2013. Se observa la incorporación de ejes en forma radial al trazo de la ciudad reticular. Proyecto Conacyt: Lecturas del espacio habitable. Memoria e historia. Cb-2006-01. Fotografía de Sergio Medellín Mayoral, 2009.

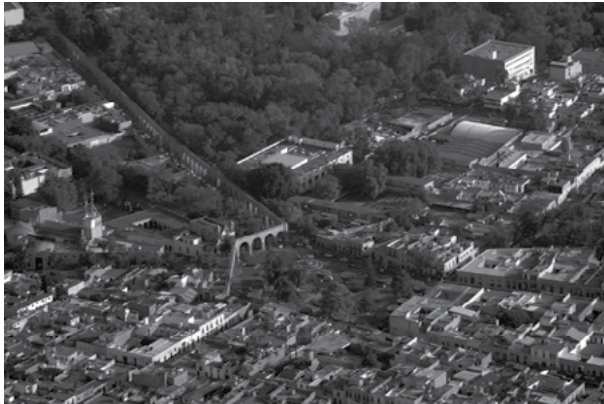
Figura 8. Panorámica de la zona oriente de la ciudad de Morelia, 2013. Se observa el acueducto, parte del bosque Cuauhtémoc (antiguo bosque de San Pedro) y el Jardín Villalongín. Proyecto Conacyt: Lecturas del espacio habitable. Memoria e historia. Cb-2006-01. Fotografía de Sergio Medellín Mayoral, 2009.

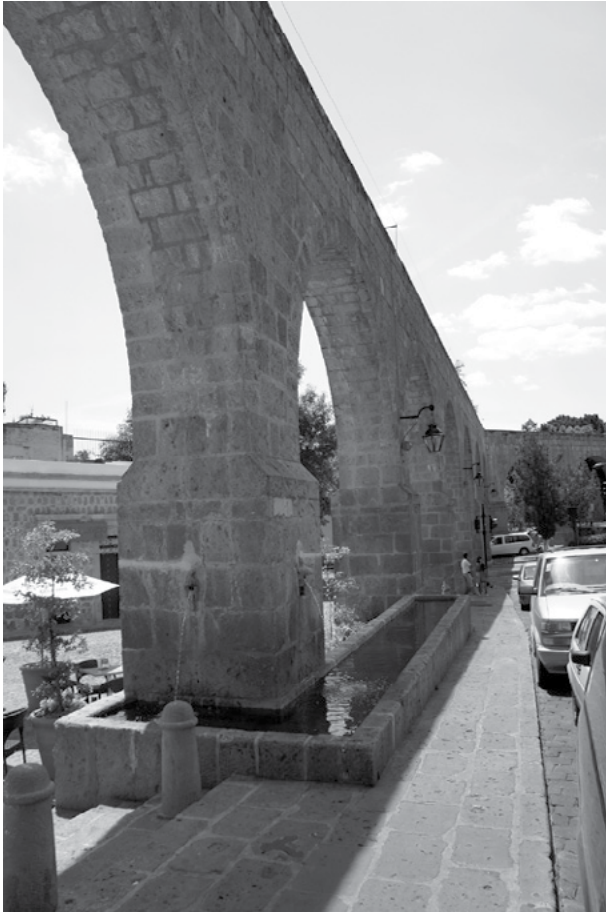
Figura 11. Detalle de pila en el acueducto. Fotografía del Archivo Torres-Salomao.

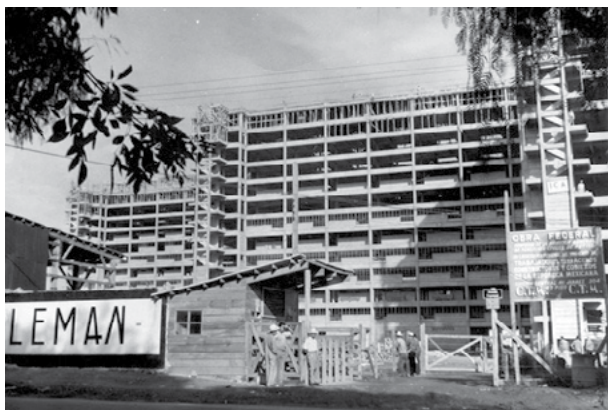
Figura 1. Construcción del Centro Urbano Presidente Alemán (CUPA), fachada oriente del edificio núm. 3, Dirección de Pensiones Civiles, "Cooperación técnica para ayudar a resolver el vital problema de la habitación", México, 1949, p. 38.

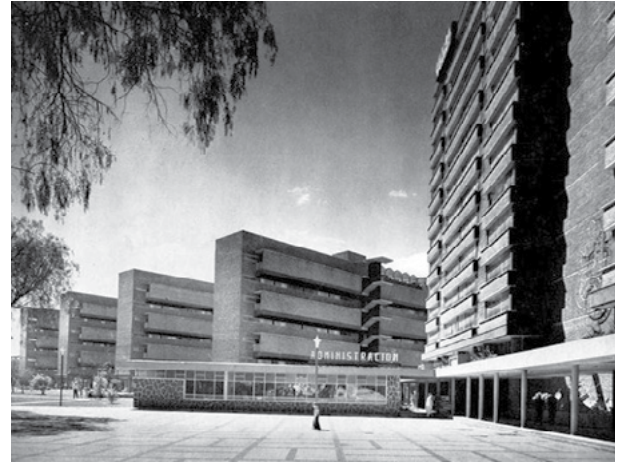
Figura 6. Centro Urbano Presidente Juárez, caracterizado por la construcción de bloques de vivienda en altura, separados entre sí por amplias extensiones de áreas verdes como resultado de la aplicación del teorema lecorbusiano. Mario Pani Darqui, *Los multifamiliares de Pensiones*, México, Arquitectura, 1952, p. 86.

rado conforme a lo acordado; quedó delimitado por las calles Huatabampo, Antonio M. Anza, Jalapa y Cuauhtémoc, en la colonia Roma; “la calle Orizaba atraviesa el conjunto en diagonal”,¹⁹ mediante pasos vehiculares a desnivel (figuras 6 y 7).

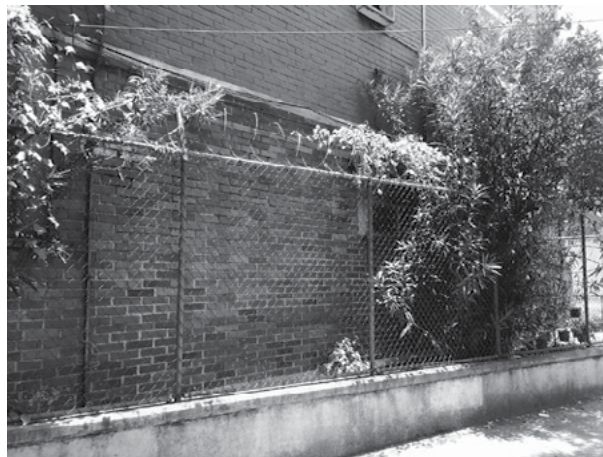
Figura 9. Ladrillos vidriados utilizados en los muros del CUPJ; en la actualidad estos son los únicos que aún conservan su acabado original, dado que los pocos edificios que quedan en pie han sido pintados, borrando por completo la apariencia original del acabado. Fotografía de Pablo Francisco Gómez Porter, 2015.

Los tabiques aparentes utilizados en el CUPJ, mejoraron la imagen de los edificios, y en consecuencia del conjunto; no fue necesario darles mantenimiento durante varios años; sin embargo, los nueve edificios que aún existen fueron recubiertos con pintura roja, ocultando por completo el acabado vidriado. Sólo una sección de muro, sobre la calle de Huatabampo, se libró de tal agresión, quedando como testimonio del material que alguna vez se utilizó.

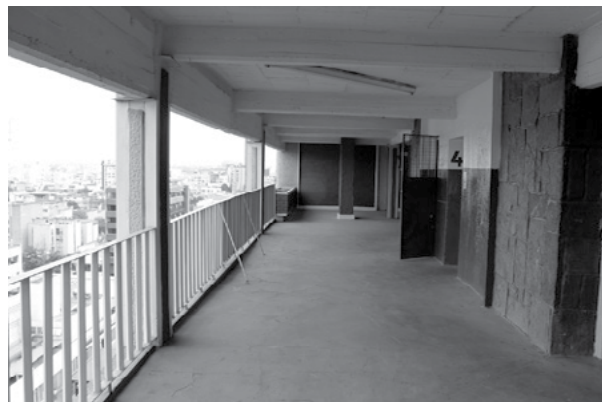
Figura 11. Los núcleos de elevadores de los edificios de 12 niveles del CUPA, localizados en los extremos de cada edificio, brindan una mayor resistencia estructural. Fotografía de Pablo Francisco Gómez Porter, 2015.

terminando desde un inicio su cálculo estructural. La geometría de los edificios altos del CUPA facilita, hasta la fecha, su comportamiento estructural porque cuenta con núcleos de elevadores resistentes en cada extremo de los edificios, siete de los cuales están unidos en un solo volumen, integrando un zigzag que ofrece una mayor resistencia en cualquier sentido a los movimientos sísmicos. El cálculo de esas estructuras estuvo a cargo del ingeniero Enrique Gómez Alonso, perito núm. 1120 del Distrito Federal; en sus memorias hace referencia a la estabilidad de la estructura de los edificios con dos núcleos de elevador en las cabeceras (figura 11):
