Boletín de
**MONUMENTOS
HISTÓRICOS**
36

**Historia de la construcción.
Segunda parte**

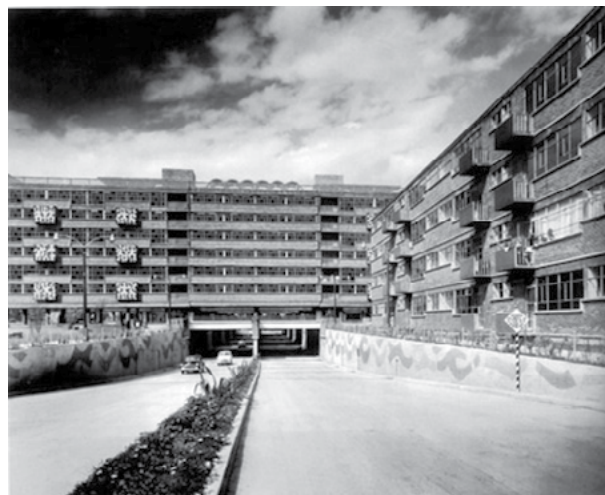
Figura 12. Paso a desnivel de la calle Orizaba del CUPJ; aquí se aprecian, al fondo, los túneles vehiculares que servían como soporte a la estructura de los edificios. Mario Pani Darqui, *Los multifamiliares de pensiones*, México, Arquitectura, 1952, p.87.

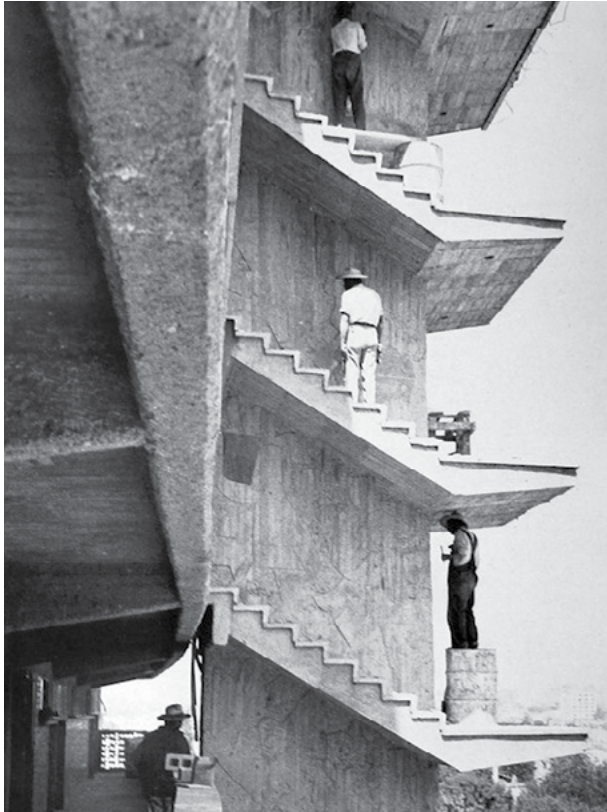
Figura 13. Construcción de las escaleras de los edificios tipo "B", donde Carlos Mérida plasmó los murales con las leyendas *La destrucción de Tula*, *La muerte de Ixtlilxóchitl*, *5° Sol*, *Popol Vuh* y *Relación de Texcoco*. Roger Díaz de Cossío, *Carlos Mérida. Su obra en el multifamiliar Juárez. Nacimiento, muerte y resurrección*, México, ISSSTE, 1988, p. 14.
