Boletín de
**MONUMENTOS
HISTÓRICOS**
42

Historia de la construcción II

BOLETÍN DE MONUMENTOS HISTÓRICOS
Tercera época, núm. 42 | enero-abril de 2018

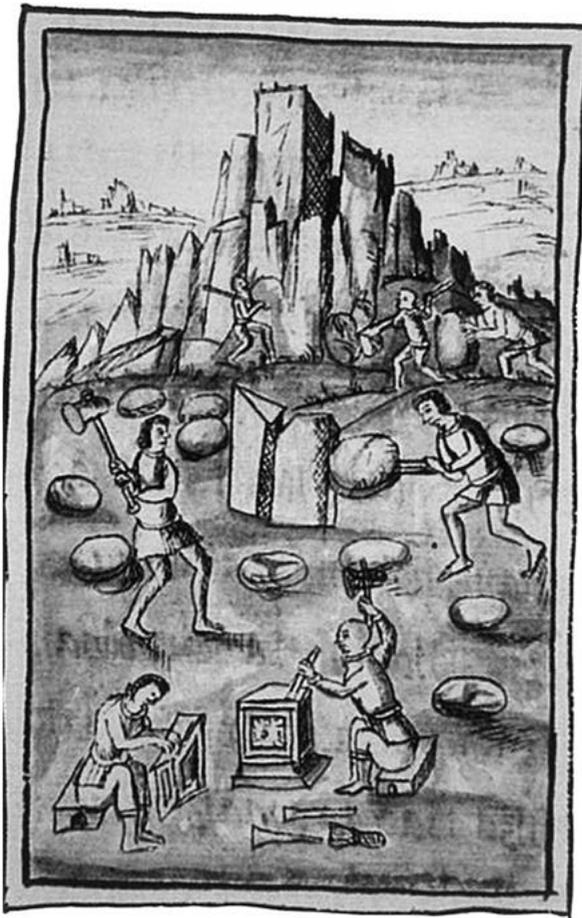
Figura 1. Fray Bernardino de Sahagún, "El trabajo en una cantera", en *Códice Florentino*, 1575-1577. Fuente: Biblioteca Medicea Laurenziana, Florencia.

En la imagen estudiada, observada de arriba abajo, se identifica, en primer plano, el yacimiento de la piedra, también llamado "corte". Se observan tres "cortadores de piedra", dos de los cuales presentan las herramientas descritas como "barras", las cuales ayudan hacer el "apalancamiento" y provocar grietas en la roca. El tercer trabajador retira la piedra redondeada, por lo que ésta rueda y cae del yacimiento.³⁹

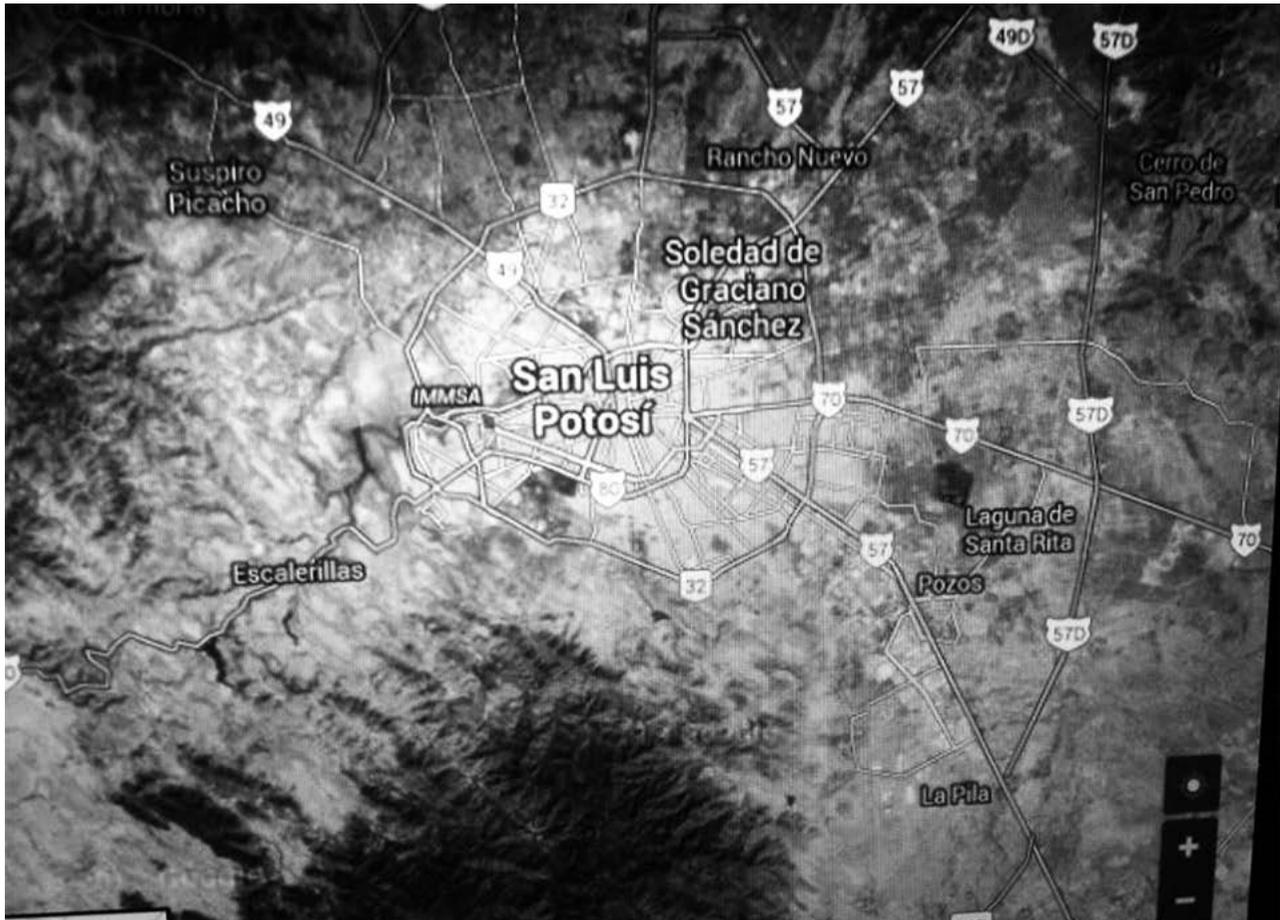
Figura 4. Imagen satelital de los lugares de extracción de la piedra, desde el extremo sureste (El Arroyo-La Pila) y sur (Cañada del Lobo) hasta el suroeste (Escalerillas) de la ciudad de San Luis Potosí. Se trata de sitios con cañadas y fosas tectónicas (Labarthe, Tristán y Aranda, 1982). Fuente: Google Earth, consultada el 9 de mayo de 2016.

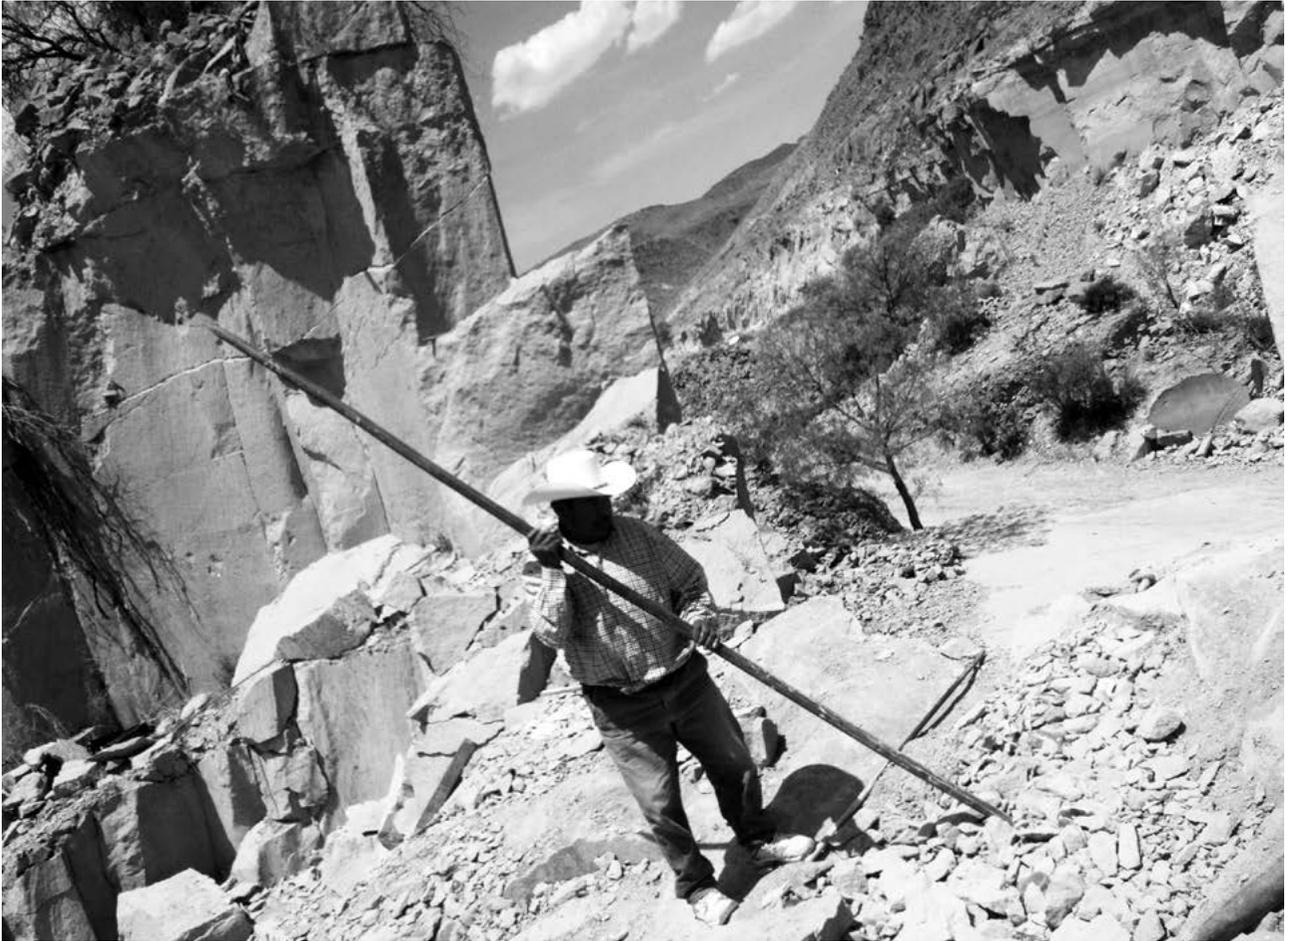
Figura 5. "Cortador" sujetando una barra para fisurar o diaclasar la piedra para hacer un barreno, en el cual será injertada la pólvora o la cal que ayudará al desprendimiento final de la piedra. Cantera La Cueva, al sur de la ciudad de San Luis Potosí. Fotografía de Rocio Ivet Oros Guel, mayo de 2015.

Hoy en día, para extraer la piedra se debe realizar un hueco o barreno, el cual se practica en las barras hasta lograr una profundidad de un metro. Al tener el barreno a 80 cm de profundidad, se coloca medio kilogramo de pólvora por cada tonelada de piedra a extraer. También se recurre a dejar tablas de madera —a manera de cuñas— humedecidas para lograr separar la piedra. Cuando se fractura una roca, ésta "se diaclasa" (figura 5).⁴⁰

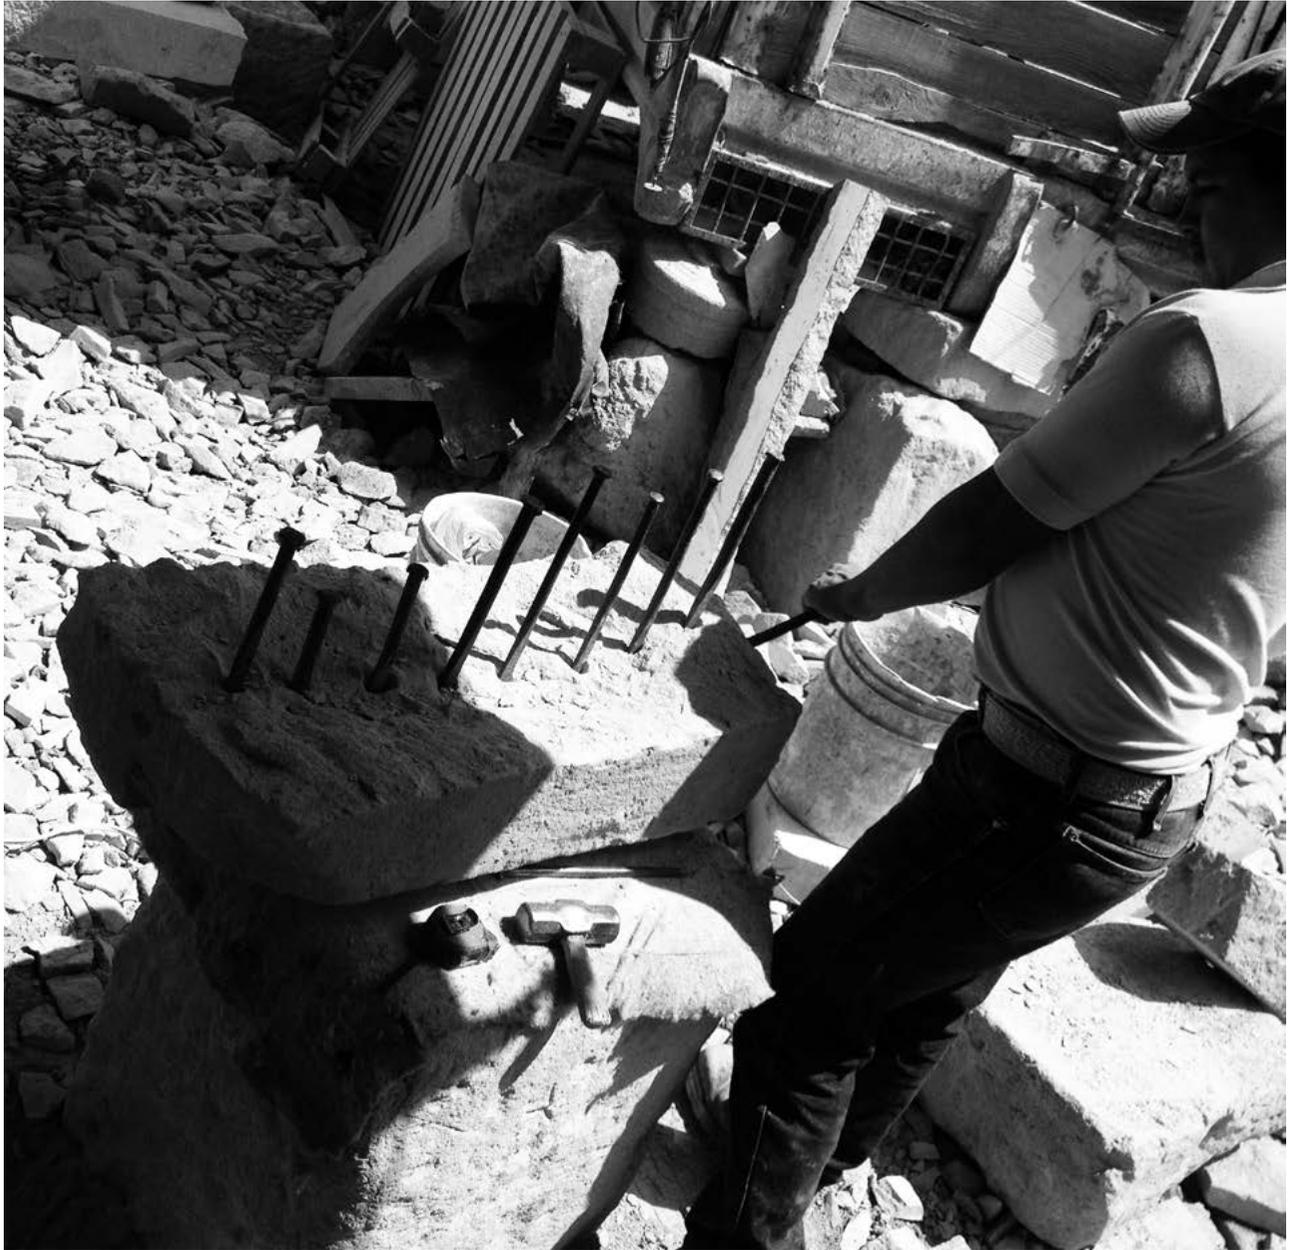
Figura 8. La actividad de “cuñear la piedra” implica colocar cuñas o cinceles con una separación de 10 cm y golpear cada uno de ellos, separando los bloques de una manera lineal. Fotografía de Rocio Ivet Oros Guel, 15 de abril de 2015.

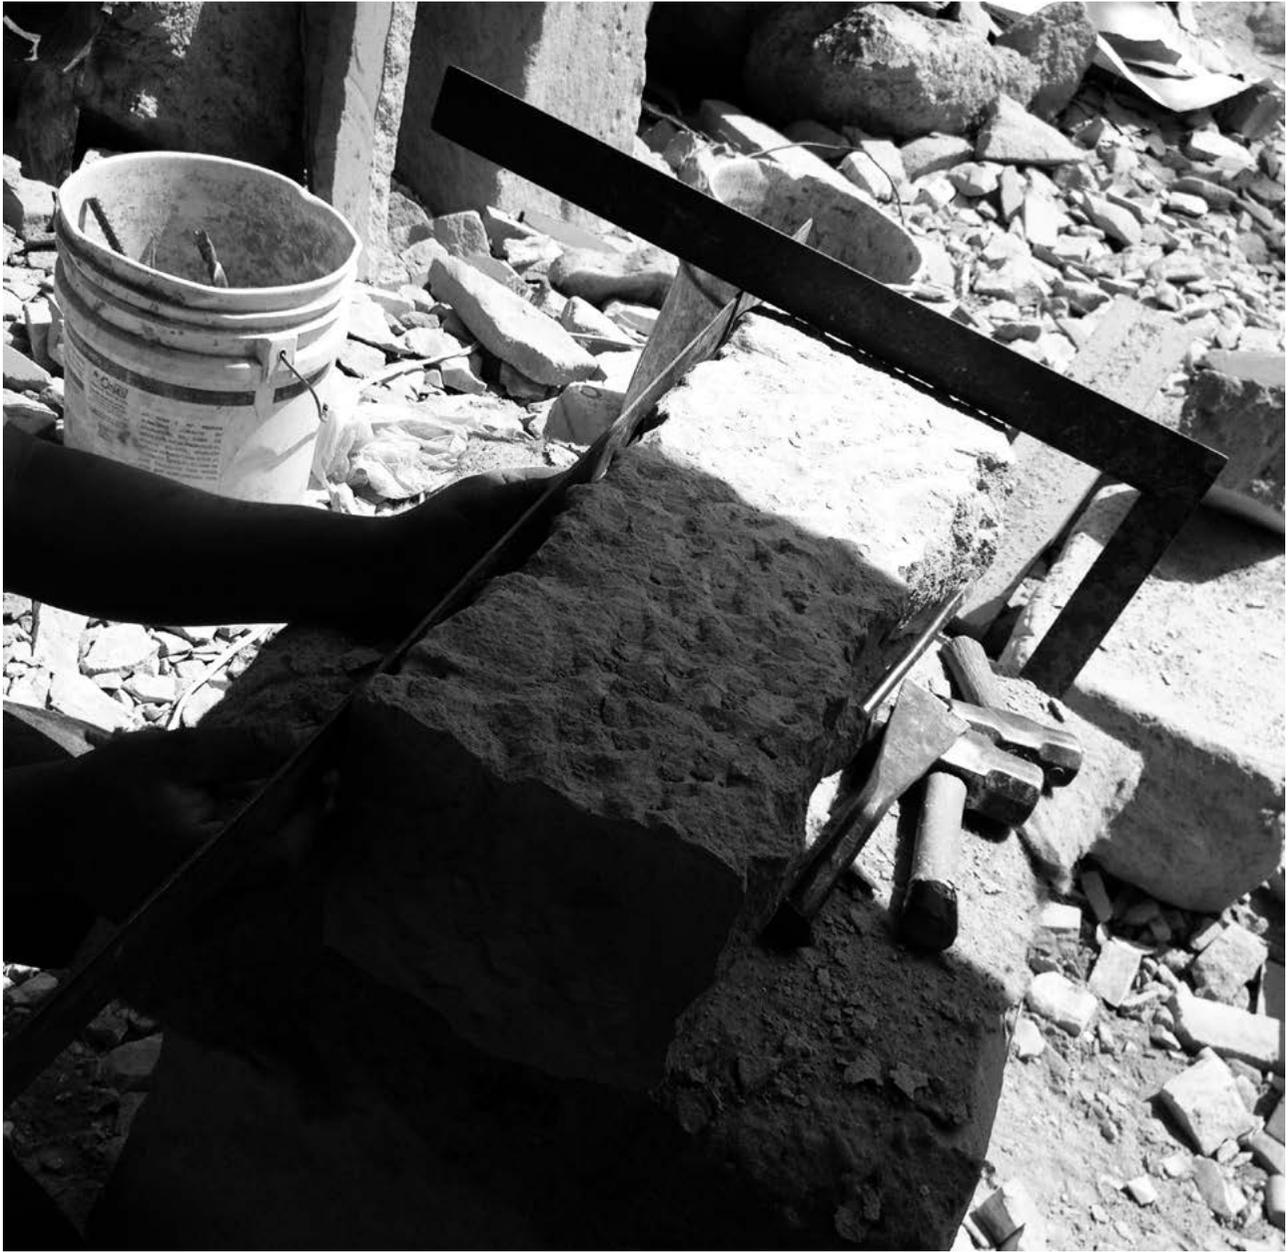
Figura 9. Actividad de "bornear la piedra" ayudándose de escuadras y reglas para lograr un bloque cúbico. Fotografía de Rocio Ivvett Oros Guel.

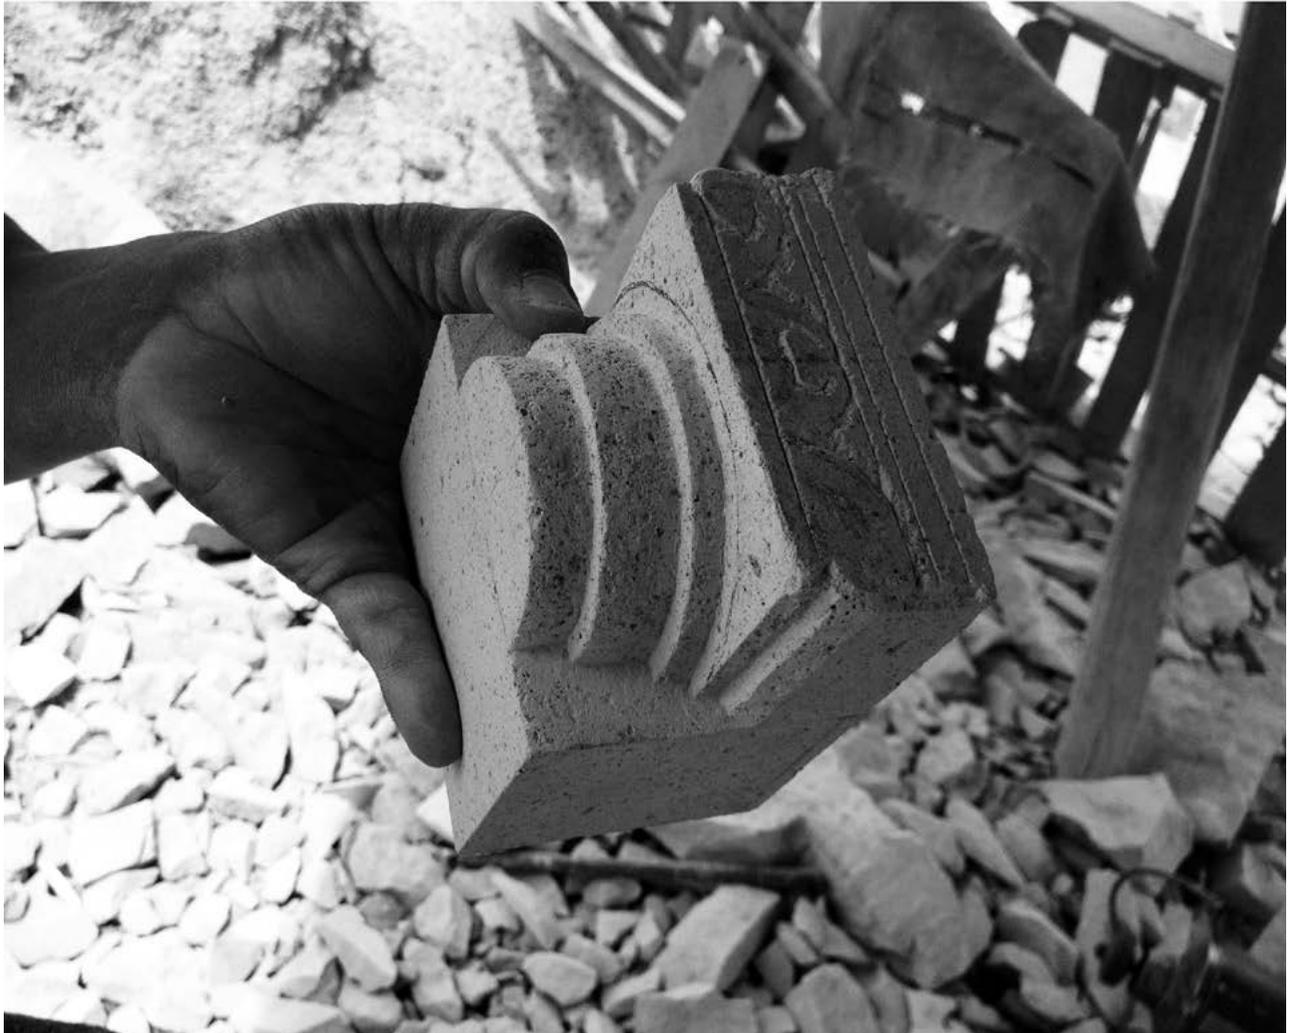
Figura 10. En el proceso de la "talla" se empieza a desbastar o retirar el material de acuerdo con estratos o niveles, empezando a definir con el nivel más profundo. Este procedimiento se observó en Escalerillas, San Luis Potosí. Fotografía de Rocío Ivett Oros Guel.

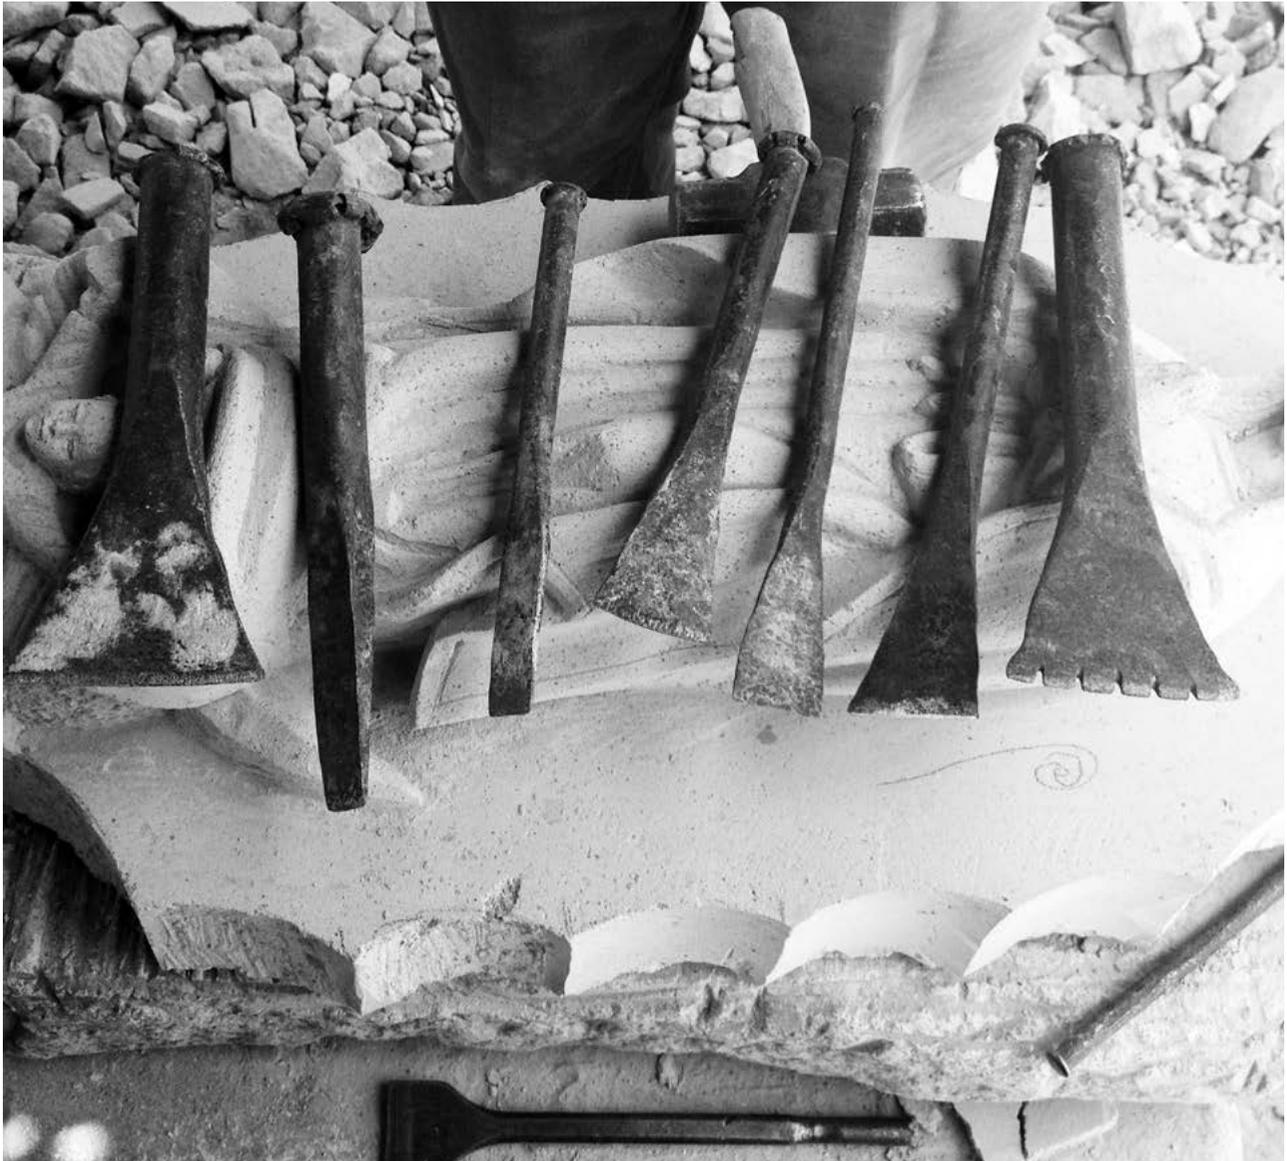
Figura 11. Herramientas utilizadas por los canteros de San Luis Potosí, similares a las presentadas en la imagen estudiada de Sahagún; entre ellas se identificaron, de izquierda a derecha: bocón o máquina, dos cinceles, dos escoplos y dos gradinas o “perros”. Fotografía de Rocío Ivett Oros Guel, abril de 2015.

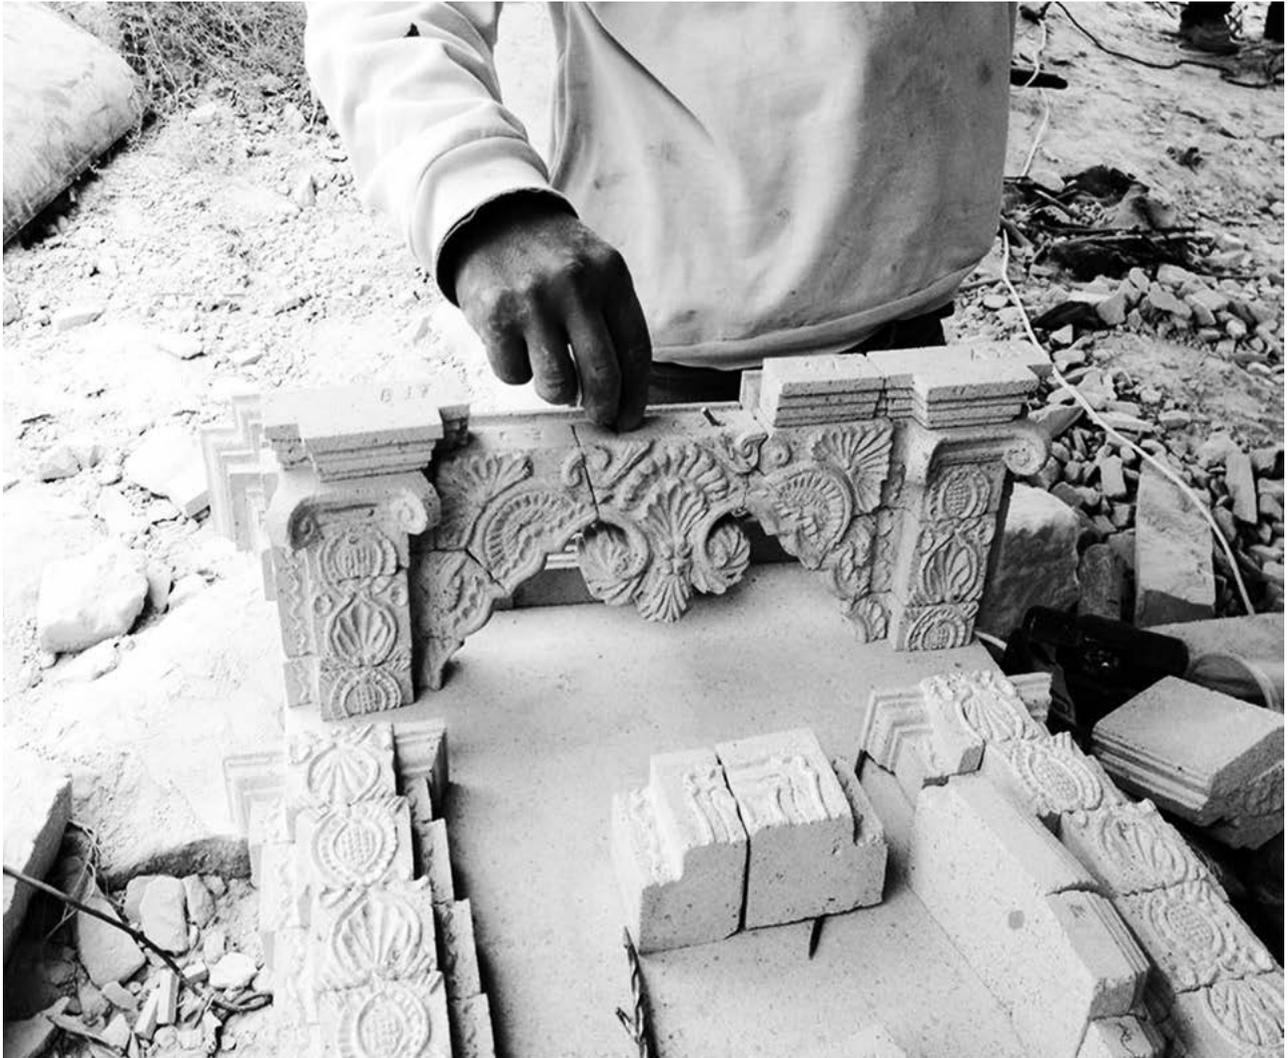
Figura 13. Se observa la habilidad del maestro cantero al realizar el trazo geométrico preciso del elemento a tallar; esta precisión se demuestra en el momento del ensamblaje. Fotografía de Rocío Ivett Oros Guel, diciembre de 2015.

gún la dimensión de la pieza tallada, se puede terminar en el taller o en la obra misma. La importancia radica en dejar la dimensión justa (figura 13), para recibir la pieza y “ahogar” o recibir el mortero en ese hueco, de modo que provoque una unión sólida. La importancia de un buen trazo, así como de la talla precisa, se observa en el momento del ensamblaje, al ver la precisión de las piezas y cómo se van “trabando” una a una, con el muro o elemento de carga, hasta terminar el elemento. Con esto se percibe un elemento sólido, al trabajar cada pieza como parte de

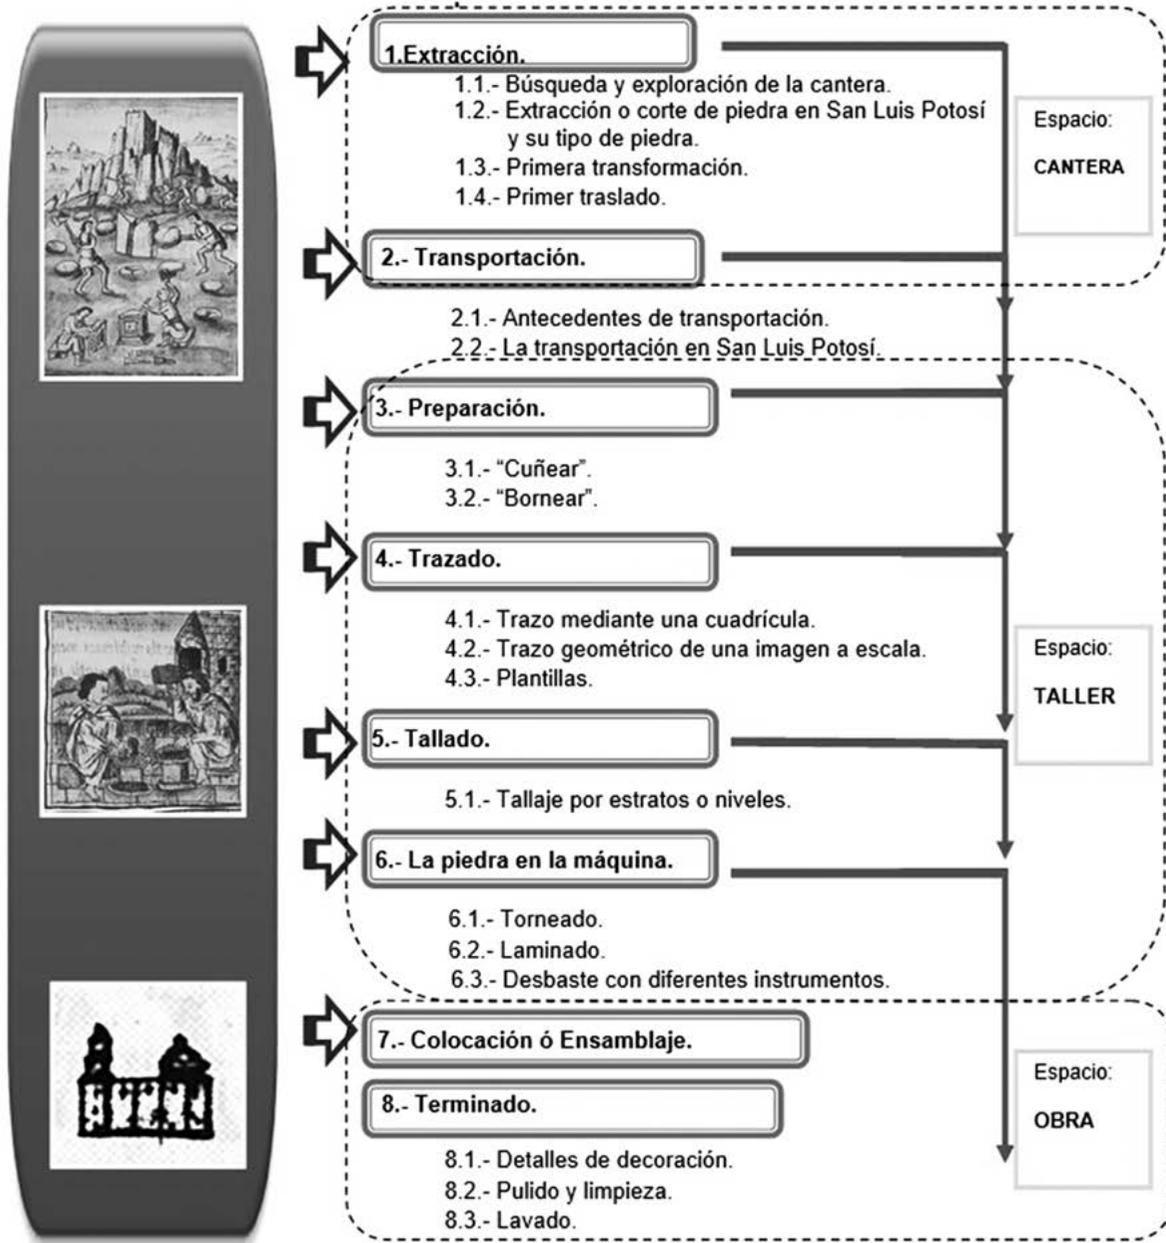
Figura 15. Esquema del proceso estereotómico y las actividades ejecutadas por los artífices de la piedra en San Luis Potosí. Imágenes del *Código Florentino* (1575-1577) y del plano de San Luis Potosí de Burgoa (1794).

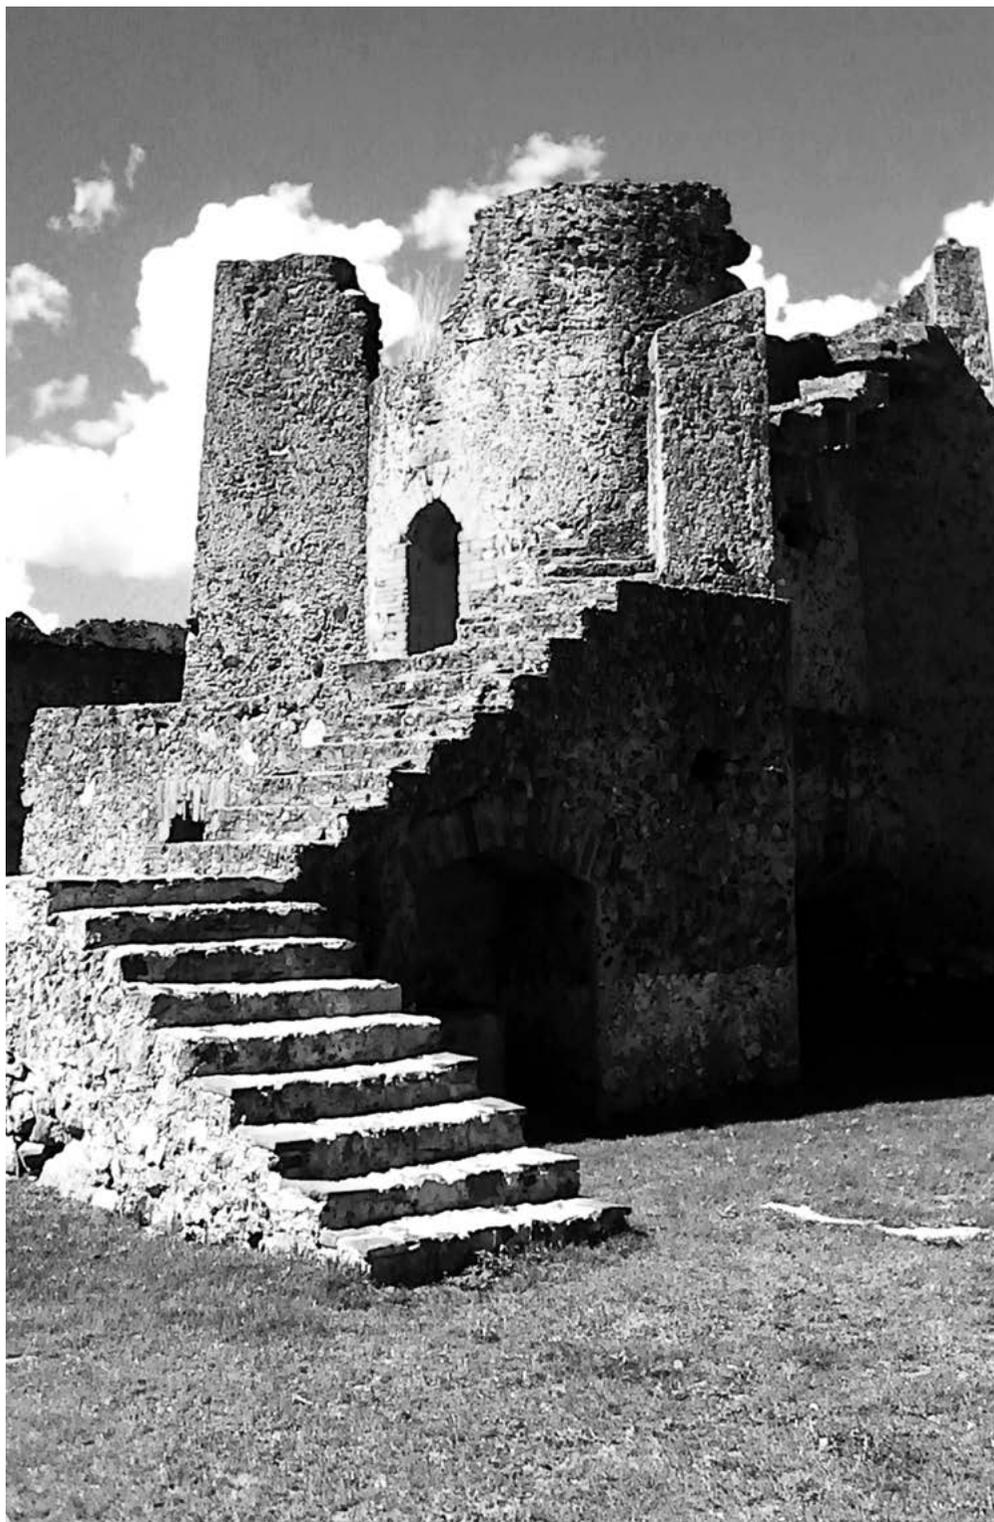
Figura 4. Restos del horno para fabricar el tabique, hacienda de San Roque. Fotografía de la arquitecta Laura Rodríguez Fernández, noviembre de 2016.

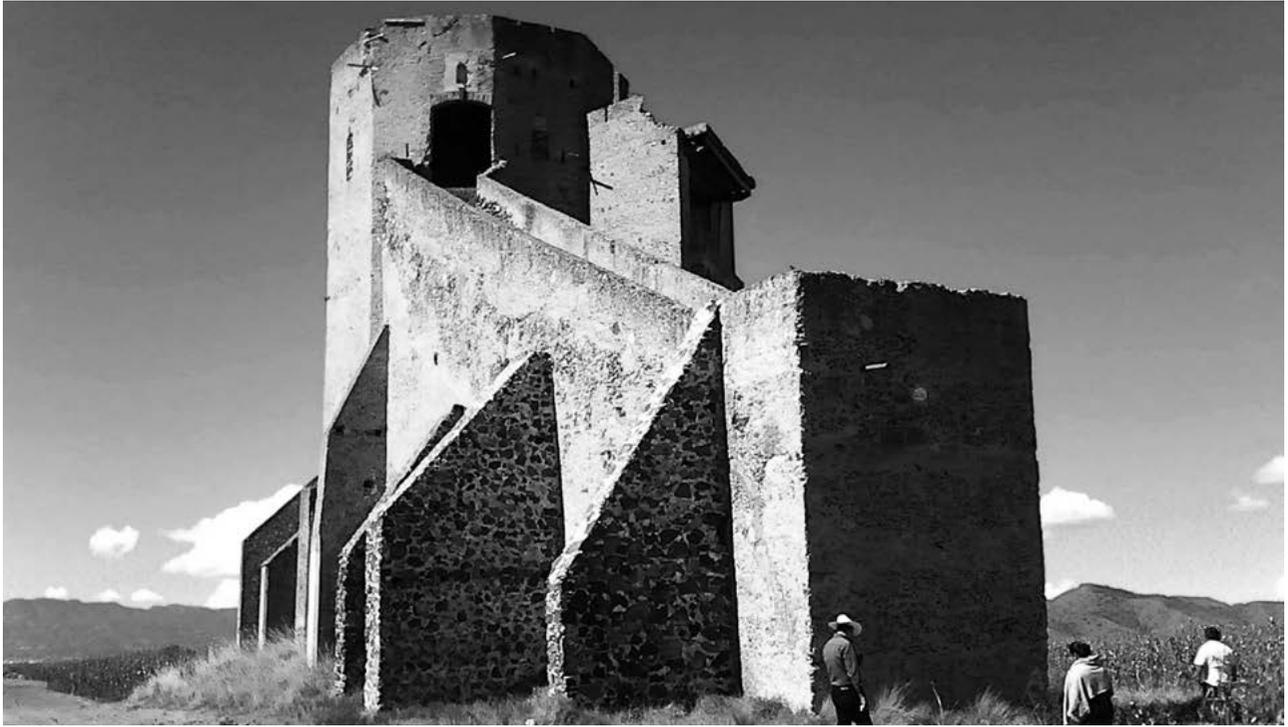
Figura 8. La noria de San Roque. Fotografía de la arquitecta Laura Rodríguez Fernández, noviembre de 2016.

Sin duda el ruido generado por este artificio hidráulico es una de sus características que lo singularizan.

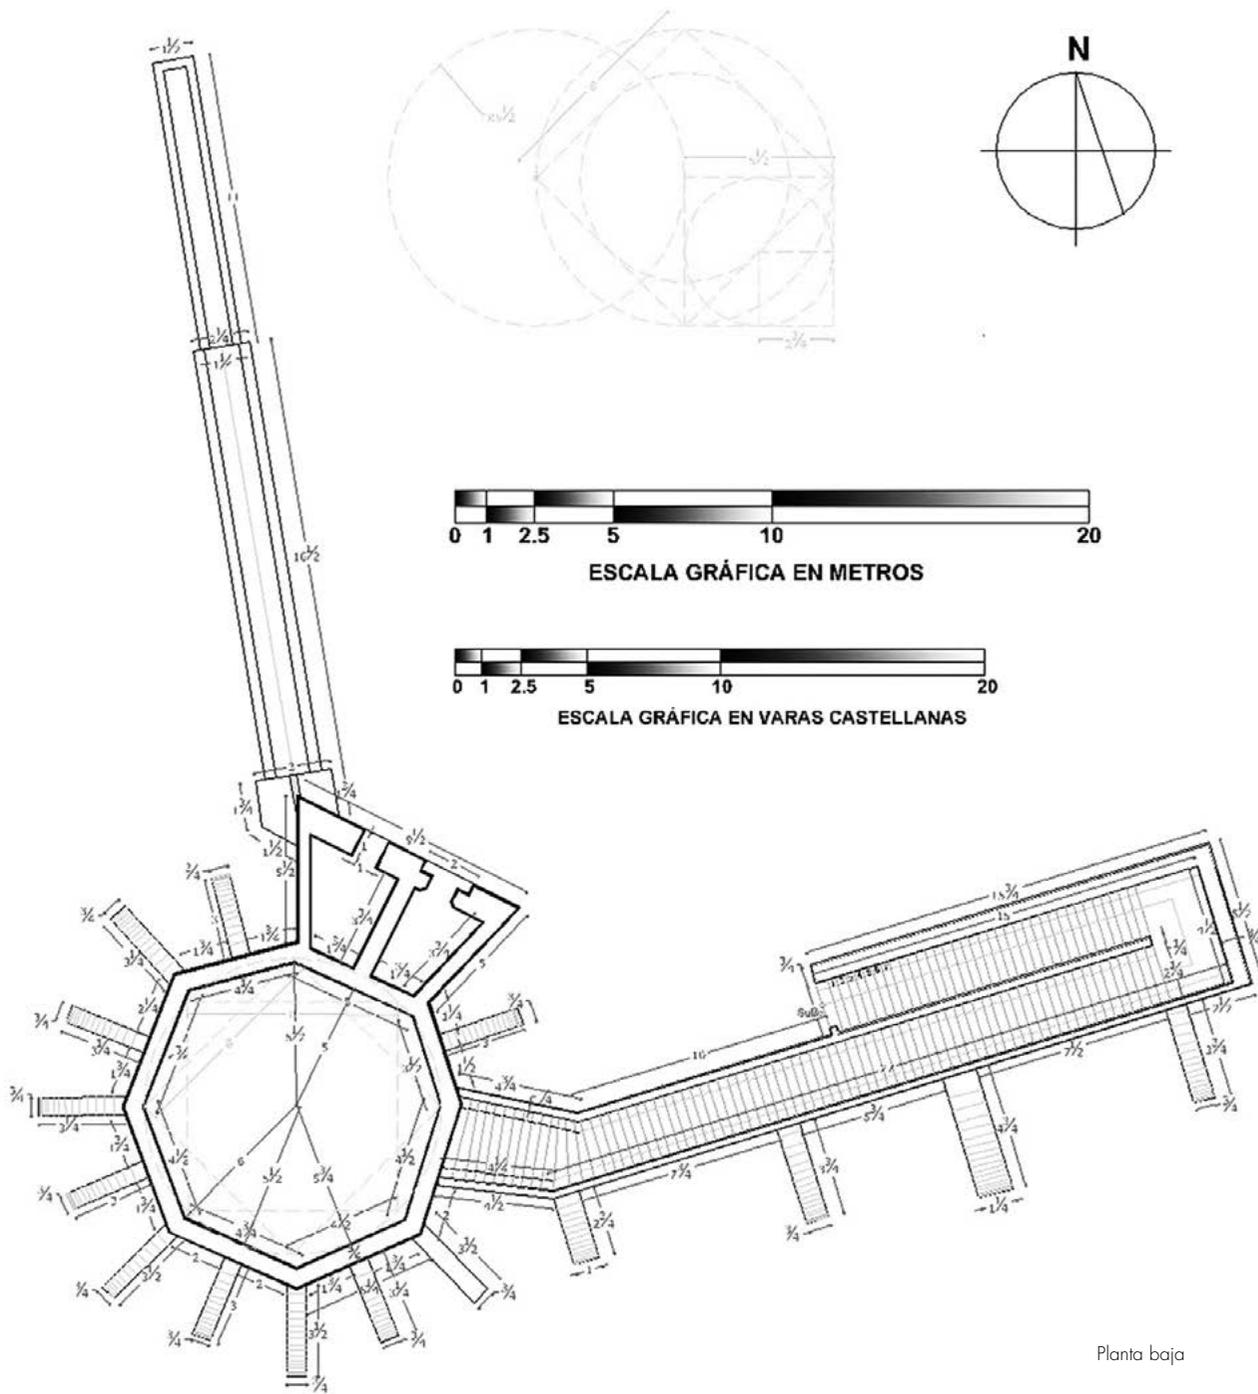
Figura 9. Planta arquitectónica de la noria acotada en varas castellanas. Dibujo del maestro Enrique Benítez Barranco, junio de 2011, y acotación de la arquitecta Laura Rodríguez Fernández, abril de 2016.

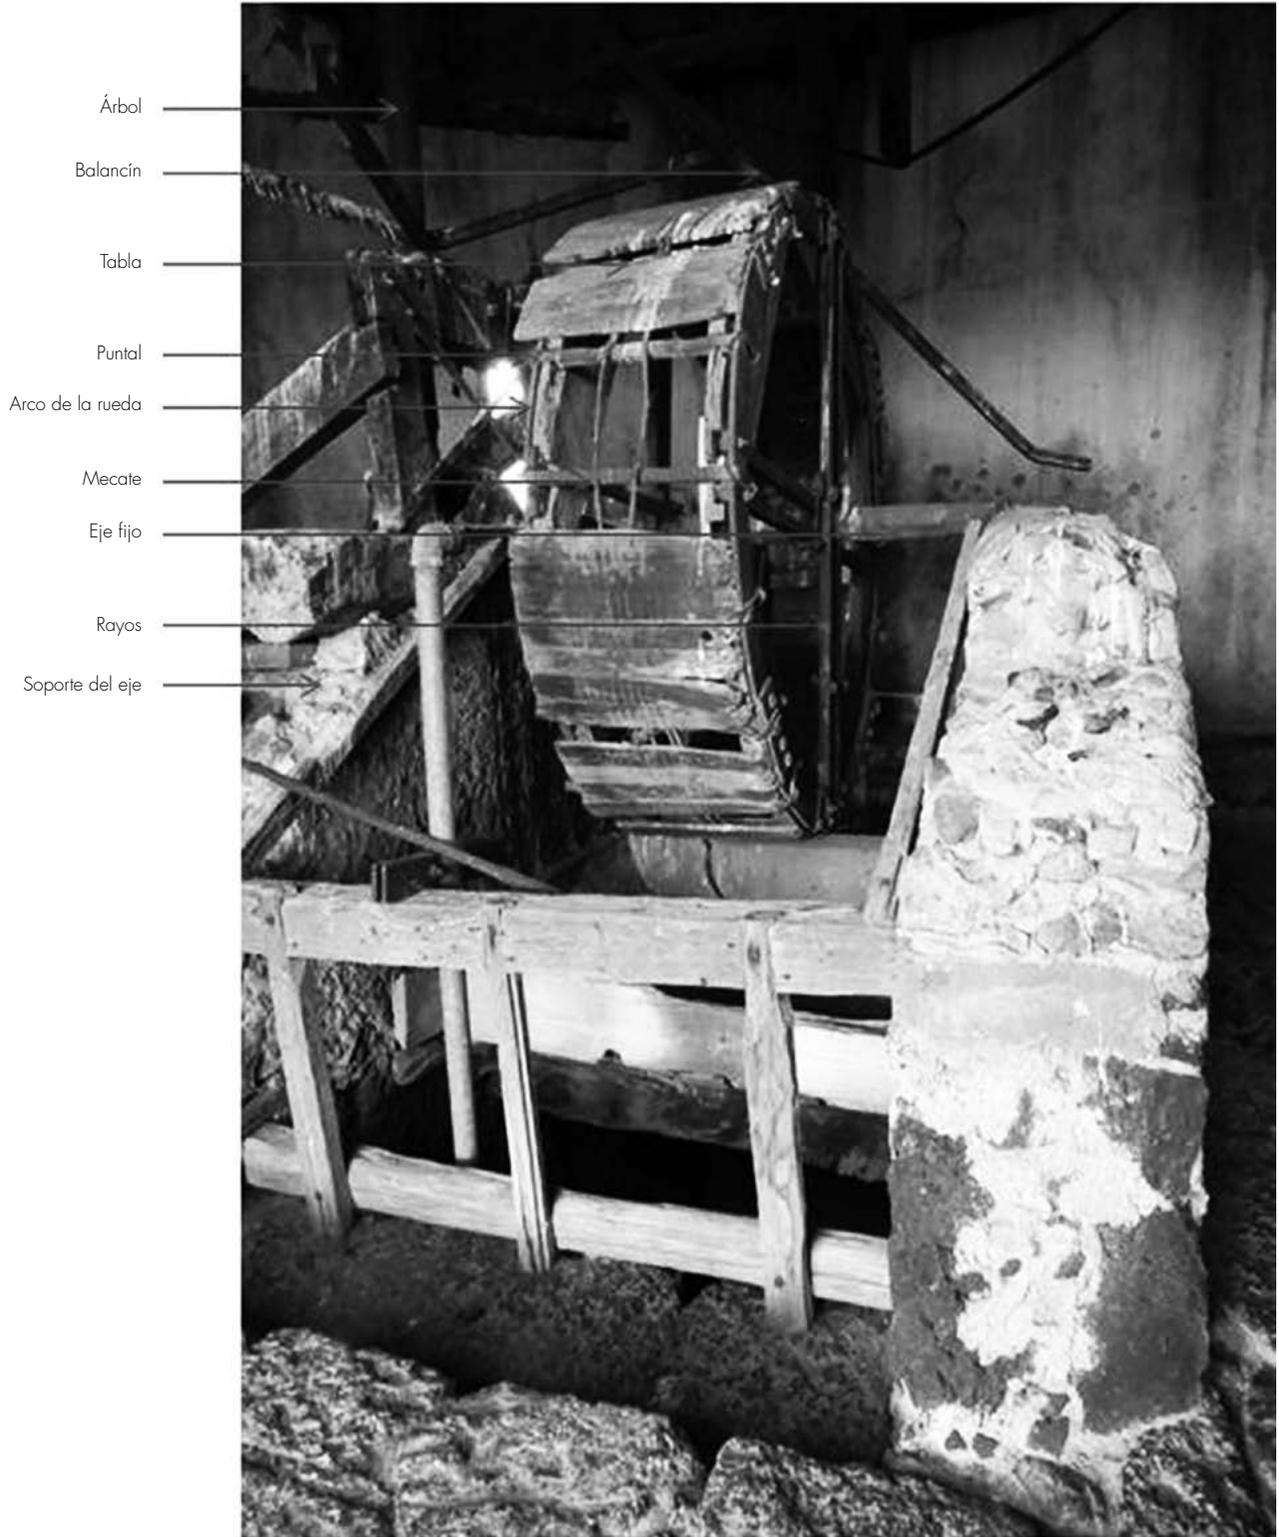
Figura 10. Elementos del mecanismo hidráulico. Fotografía de la arquitecta Laura Rodríguez Fernández, abril de 2016.

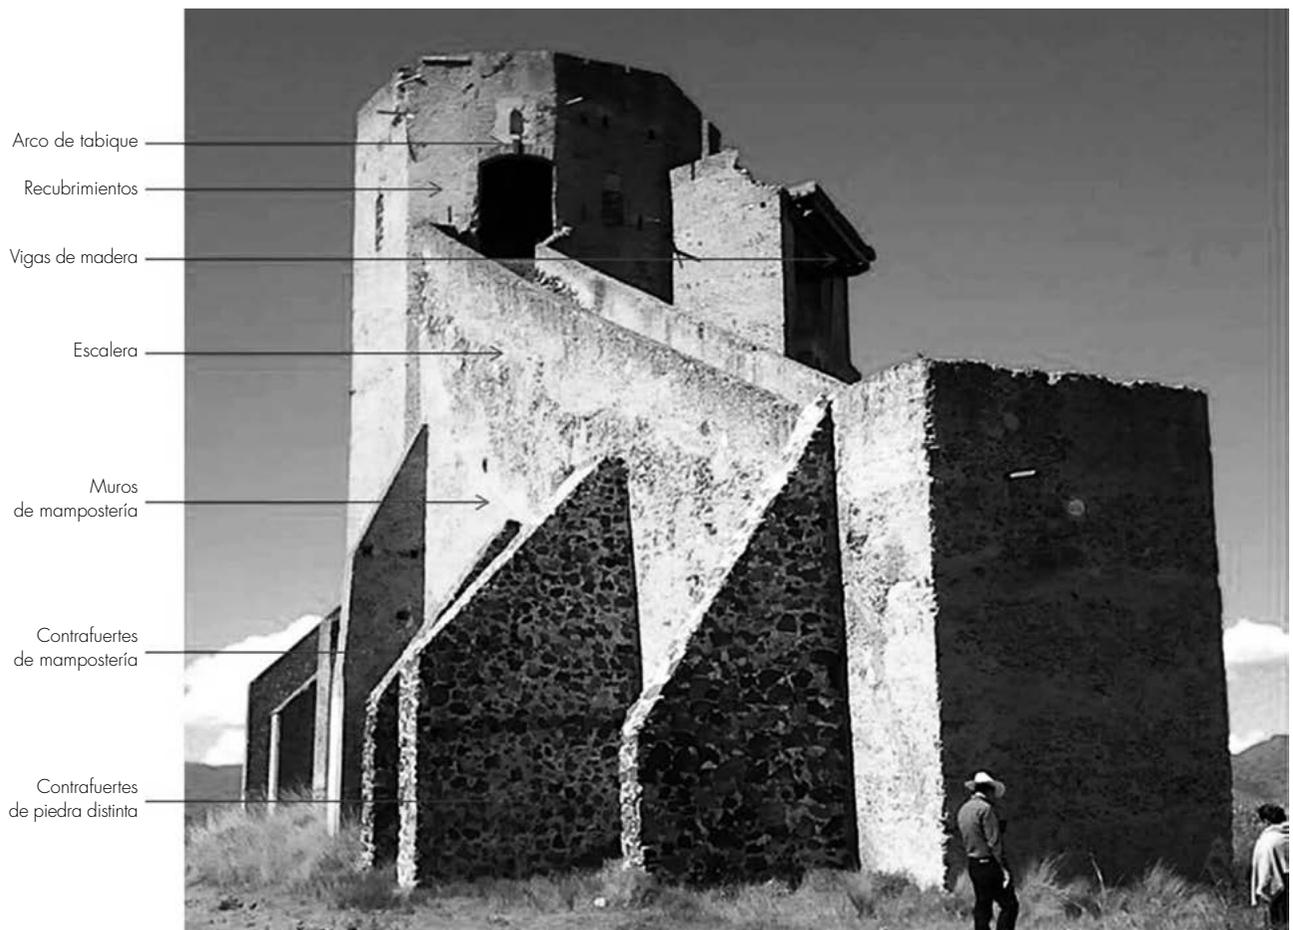
Figura 11. Elementos exteriores de la noria de San Roque, vista norte. Esquema de la arquitecta Laura Rodríguez Fernández, abril de 2016.

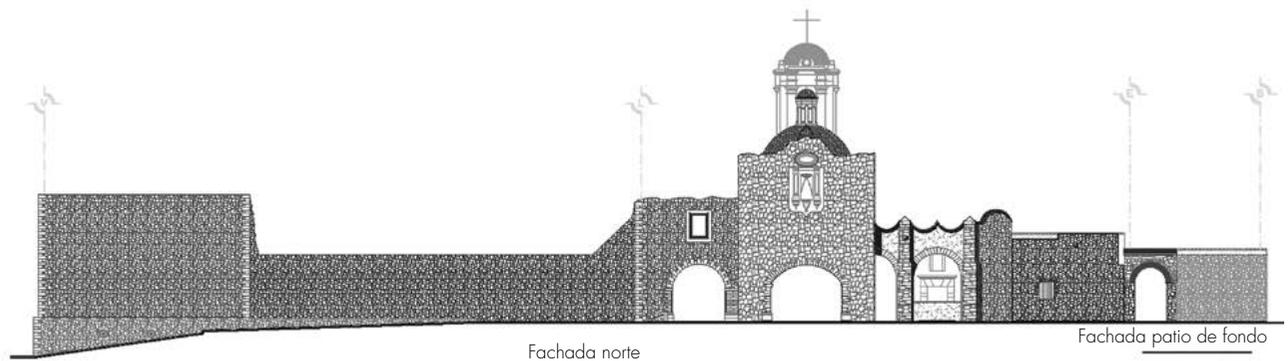
Figura 2. Alzado de la fachada norte. Del lado izquierdo se observa el volumen de las letrinas; también es perceptible la pendiente que se aprovecha para el desalojo de los deshechos.

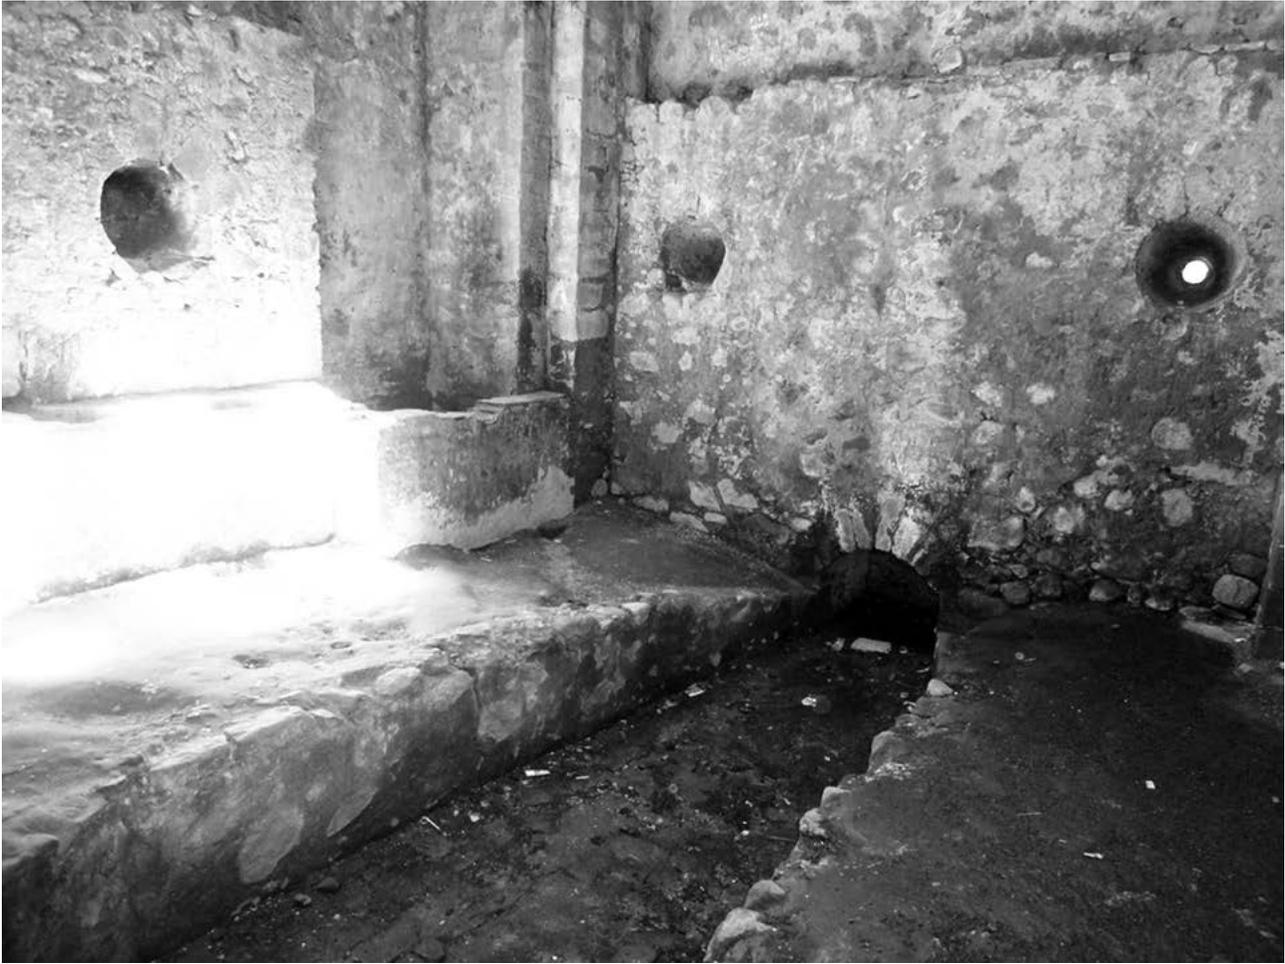
Figura 3. Canal en el interior de la cloaca, el cual servía para desechar los *debris* por medio de una circulación constante de agua. Fotografía de Daniel Pastrana.
