Boletín de
**MONUMENTOS
HISTÓRICOS**
42

Historia de la construcción II

BOLETÍN DE MONUMENTOS HISTÓRICOS
Tercera época, núm. 42 | enero-abril de 2018

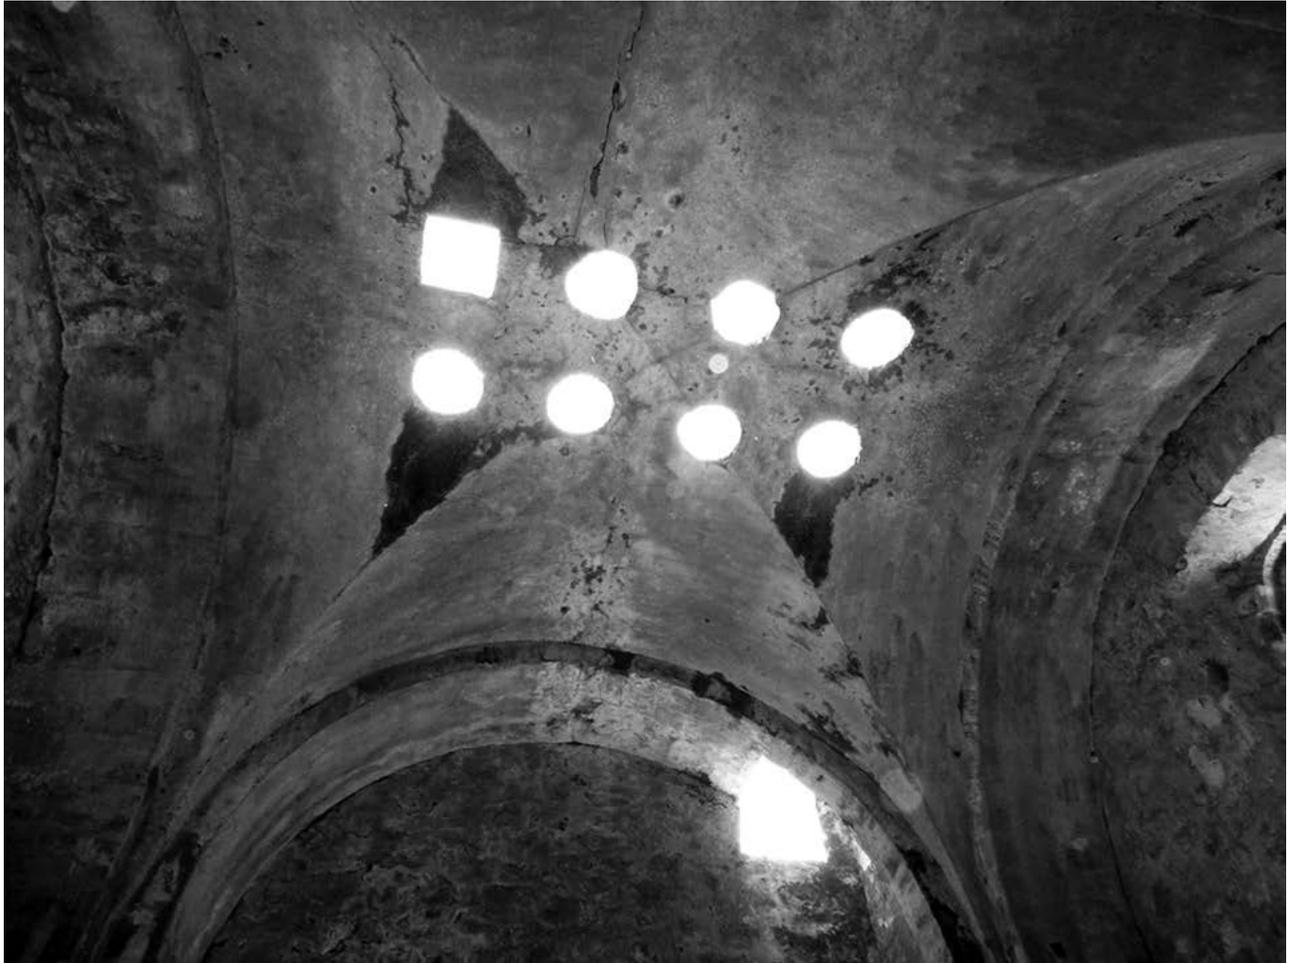
Figura 4. Interior de la cloaca. Se observa la forma de la bóveda, así como los orificios en el techo que correspondían a cada sitial. Fotografía de Daniel Pastrana.

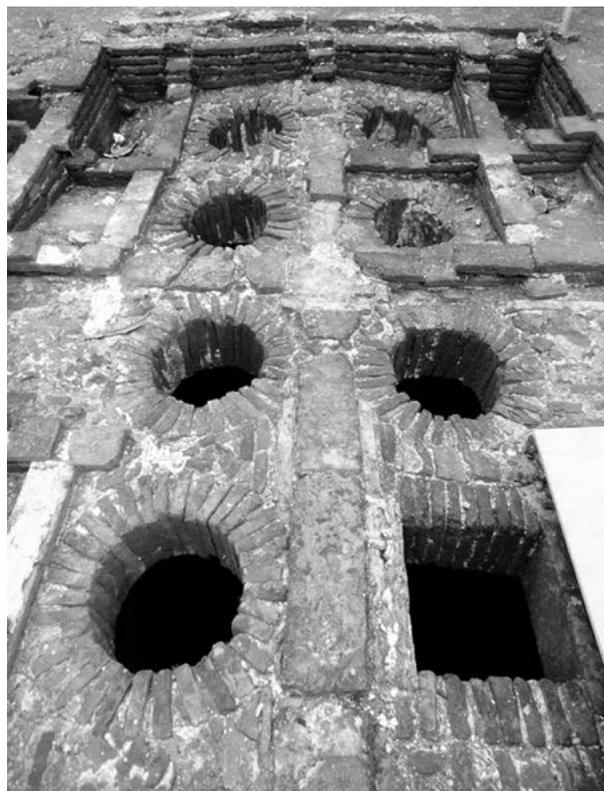
Figura 5. Vista de las ruinas de las secretas. Se observan el sistema constructivo y las claves de los arcos por su extradós. Fotografía de Daniel Pastrana.

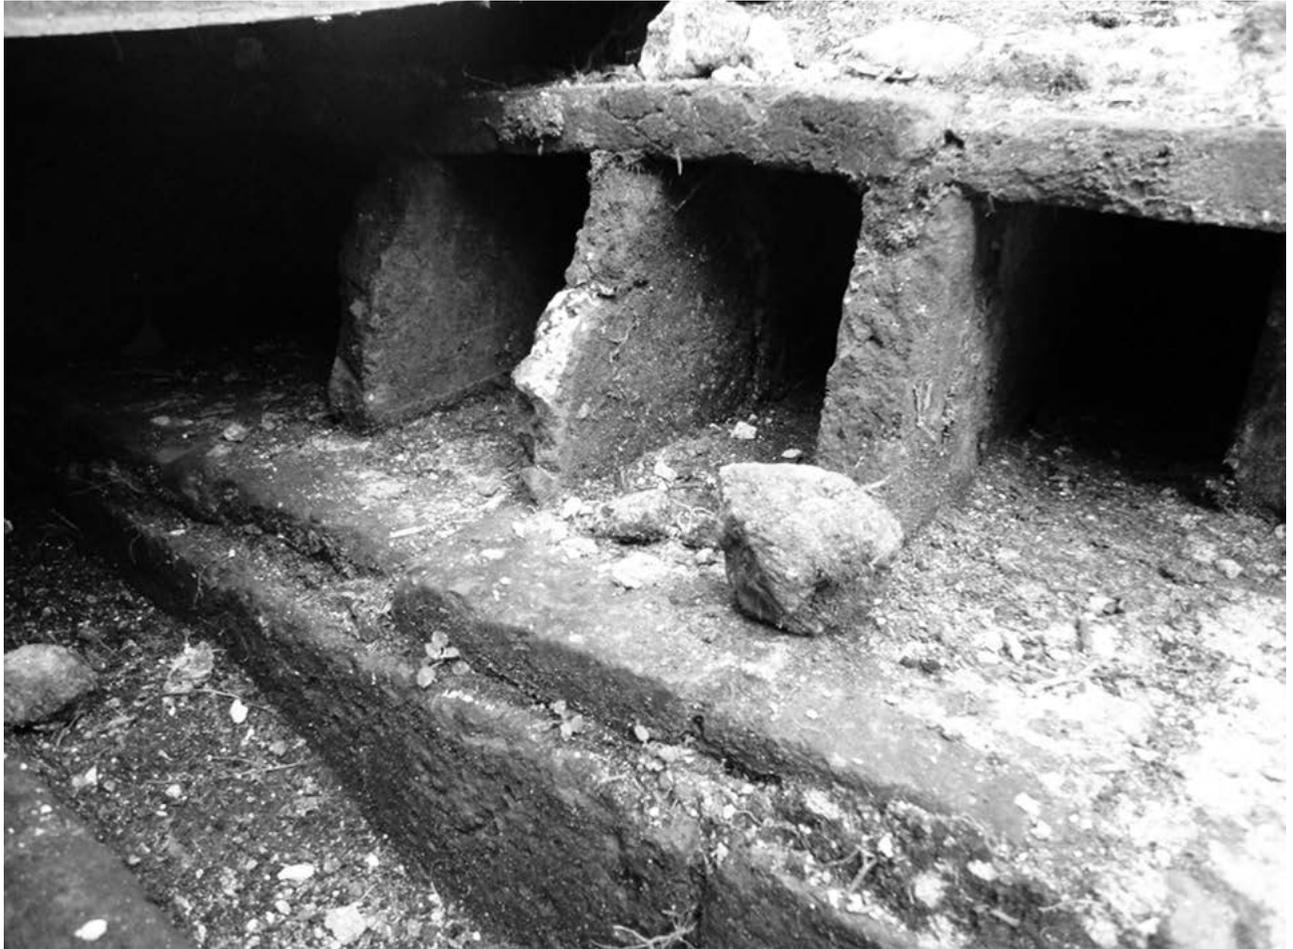
Figura 6. Sistema constructivo a base de ladrillo que provoca el aligeramiento en los rellenos de las bóvedas, además de aislamiento térmico e hídrico. Fotografía de Daniel Pastrana.

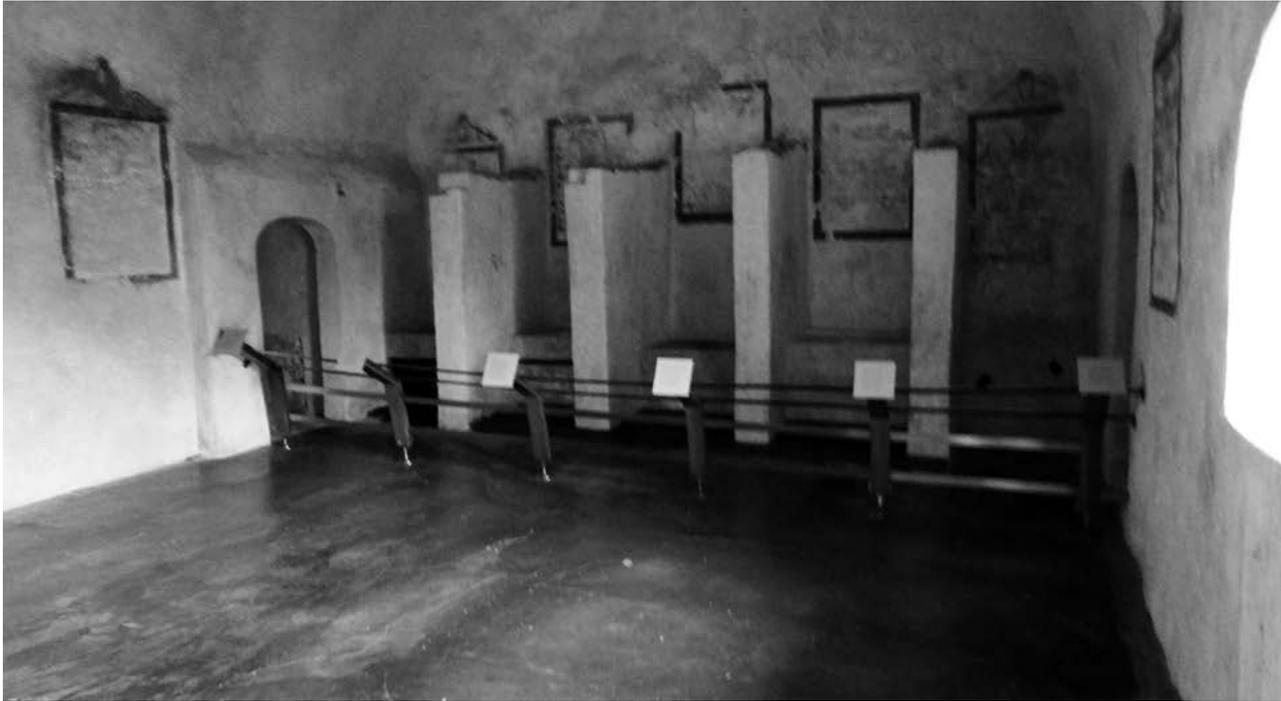
Figura 7. Letrinas en el antiguo convento dominico de Tepoztlán. Se aprecian los muretes que dividían cada secreta. Similares a éstas debieron de ser las del Santo Desierto. Fotografía de Tarsicio Pastrana.

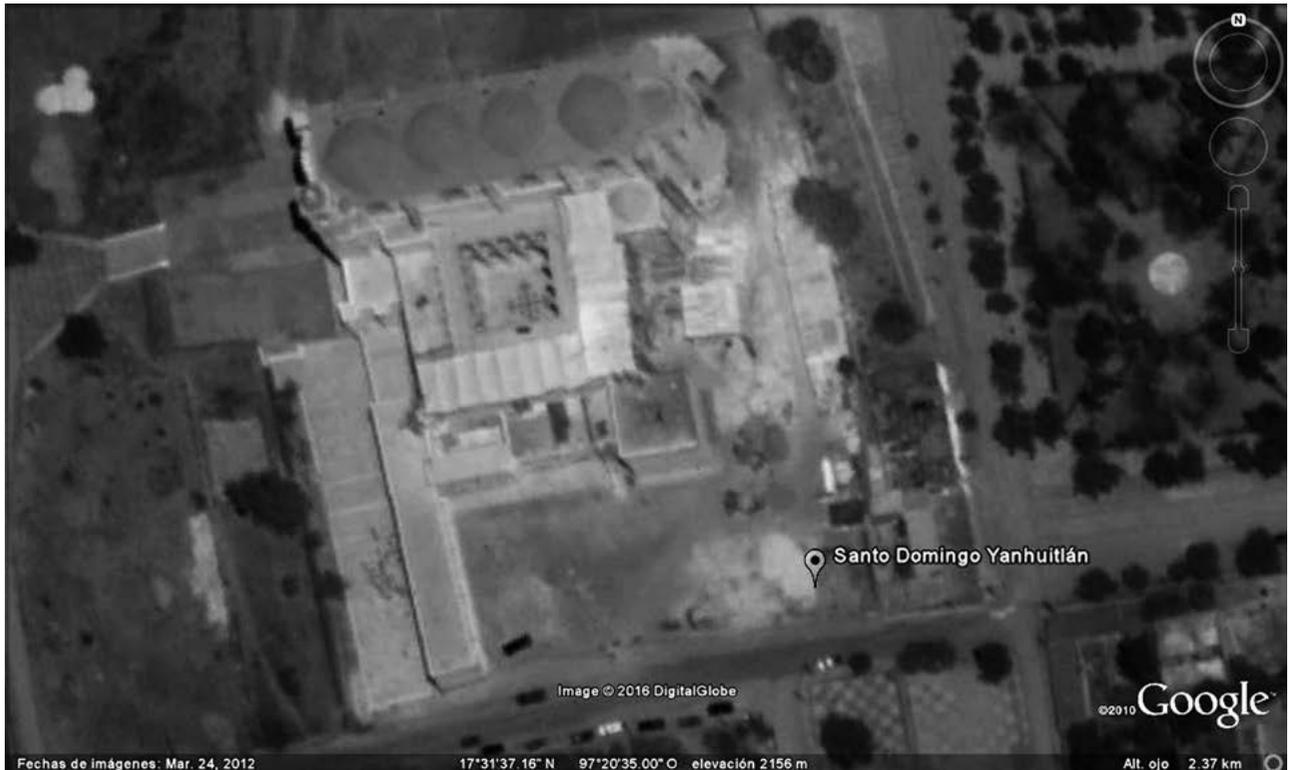
Figura 8. Fotografía aérea del antiguo convento de Yanhuitlán. En la esquina sureste se observa el volumen de las letrinas. Al centro se aprecia el patio cuadrado descrito en el presente trabajo. Fotografía de Google Earth.

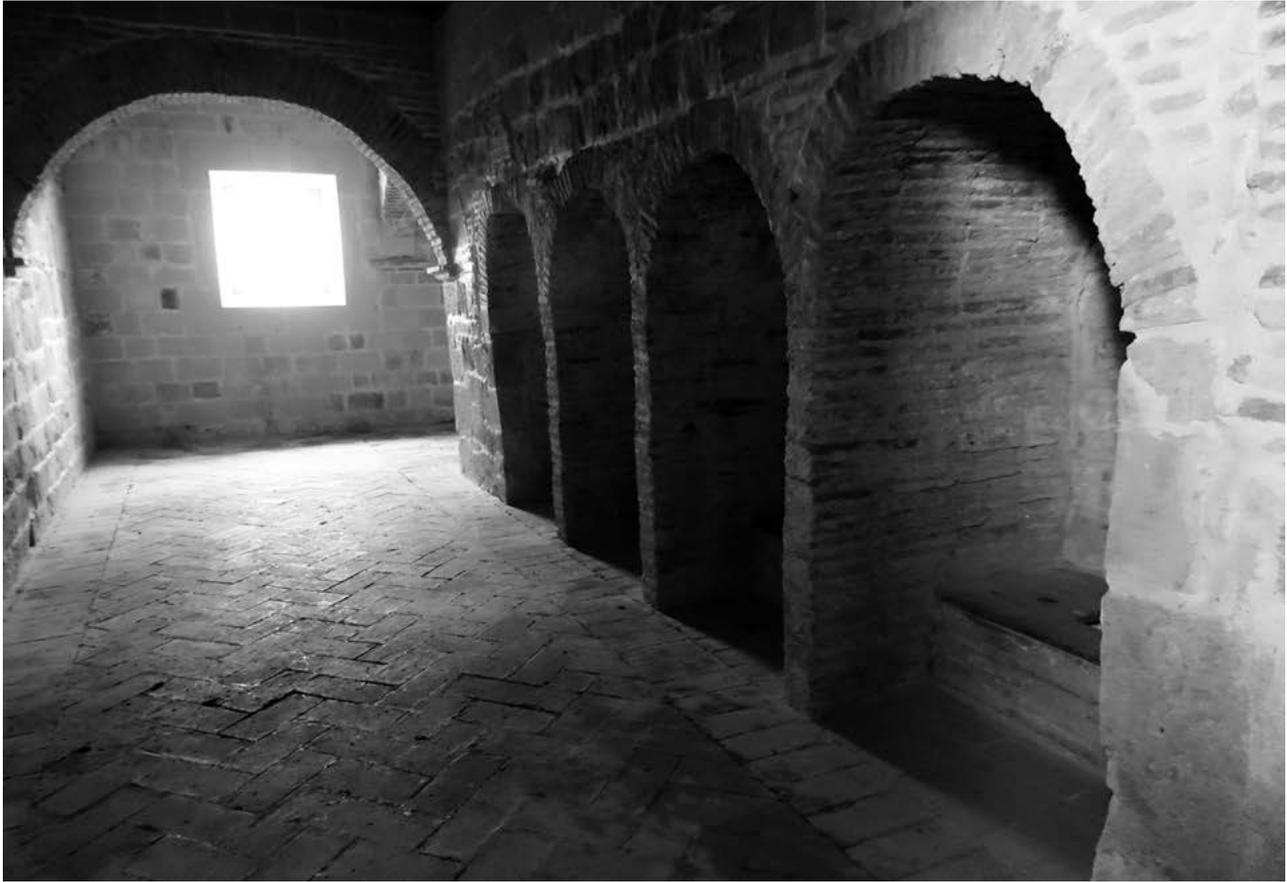
Figura 9. Interior de las secretas. Se observan cuatro de los 16 cubículos, así como las ventanas que iluminan y ventilan el área. Fotografía de Tarsicio Pastrana.

cerrado cubría el resto de las necesidades. Toda la fábrica es de piedra, y sobre las cuatro bóvedas de cañón corrido que soportan el segundo nivel se practicaron los orificios para el paso de los desechos, siendo éstos cuatro por lado (figuras 10 y 11).

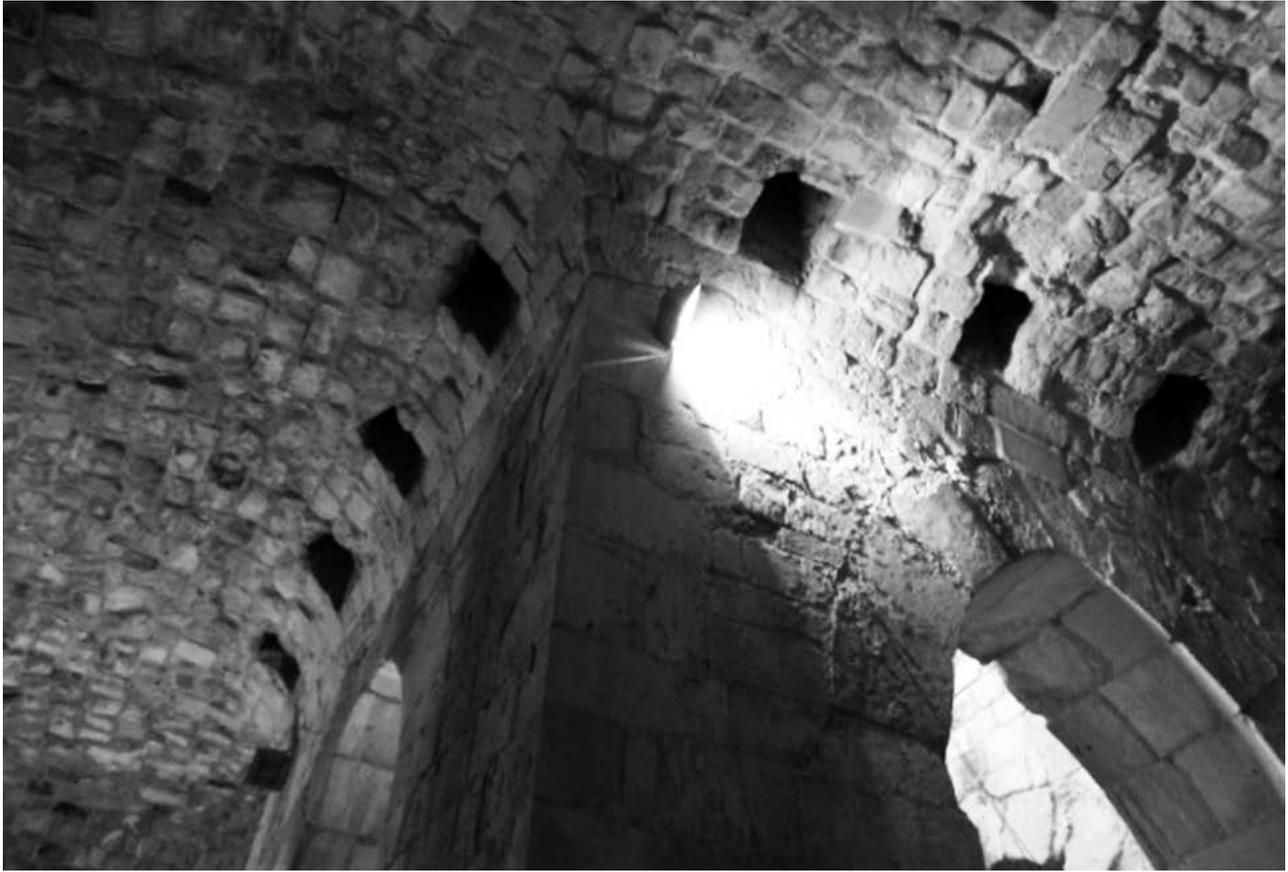
Figura 11. Cloaca de Yanhuatlán. Vista de las bóvedas y los orificios de desalojo. Fotografía de Tania Fuentes.

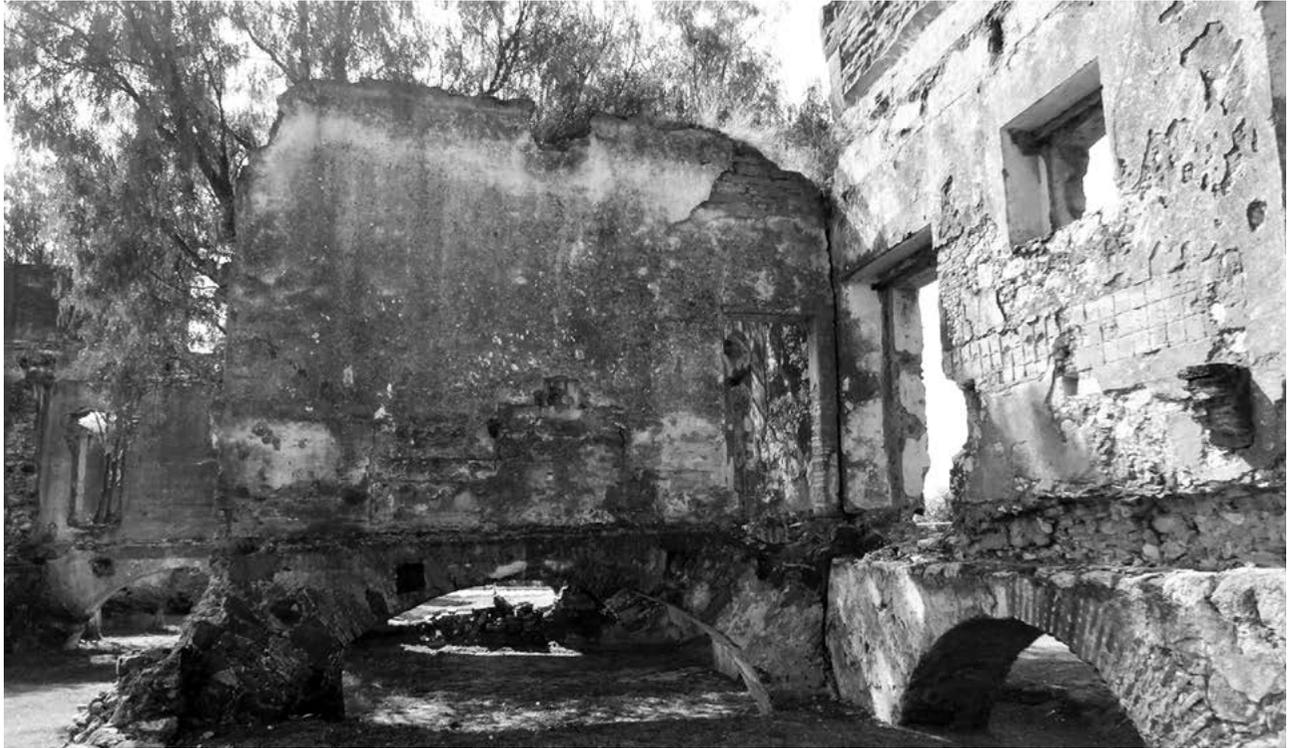
Figura 15. Casa grande elevada sobre arcos. Fotografía de Tarsicio Pastrana.

También de este análisis se encontró que la casa grande (figura 15) tenía uno de sus frentes principales hacia el depósito de agua de los molinos, lo cual permitía un control visual del área del molino y el acceso a la troje. Sin embargo, al parecer el pórtico estaba prácticamente sobre el depósito de agua, lo

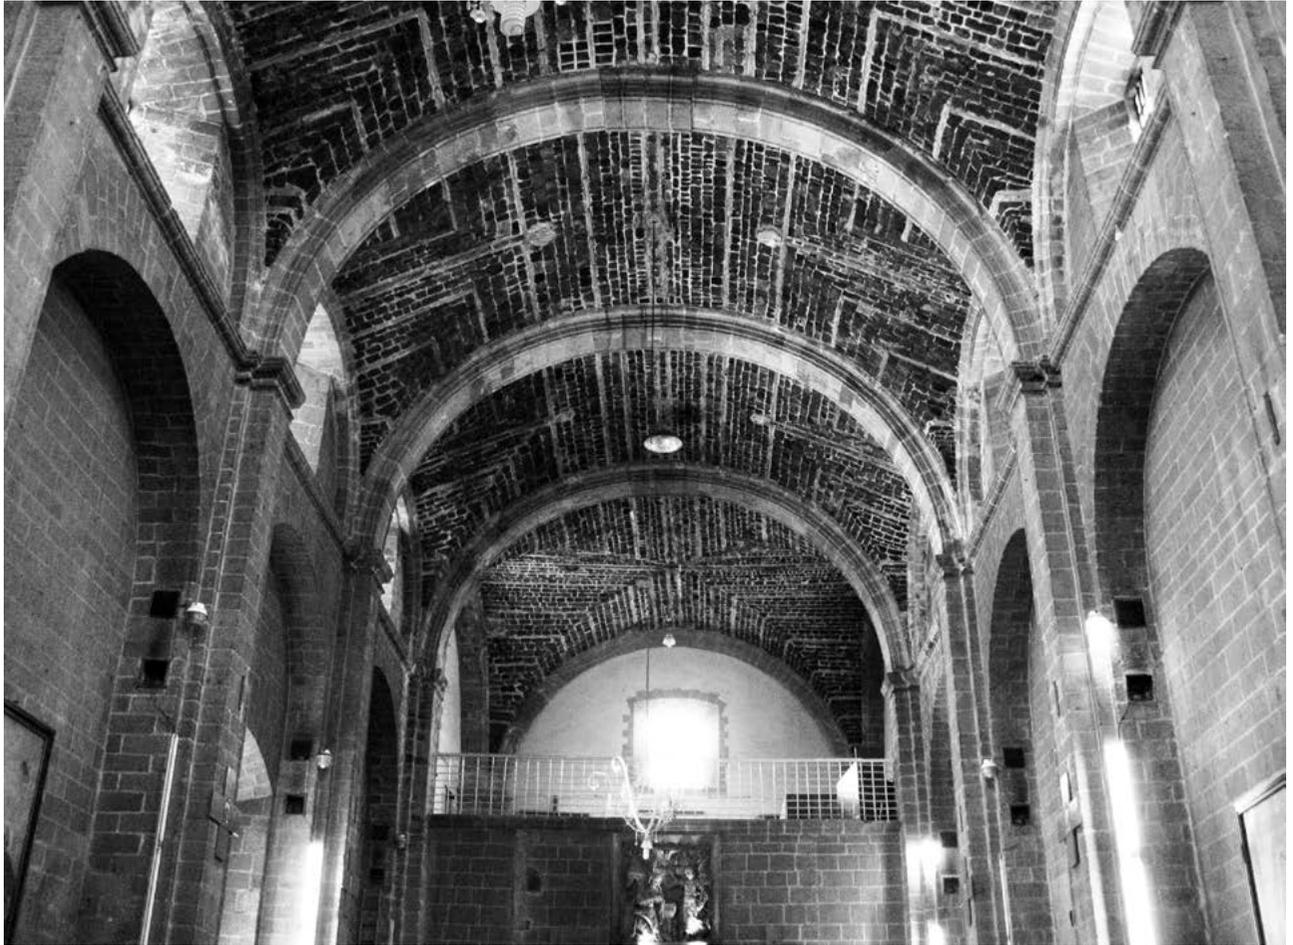
Figura 6. Bóveda de tezontle del templo San Lorenzo. Fotografía de Leopoldo Rodríguez Morales, 2015.

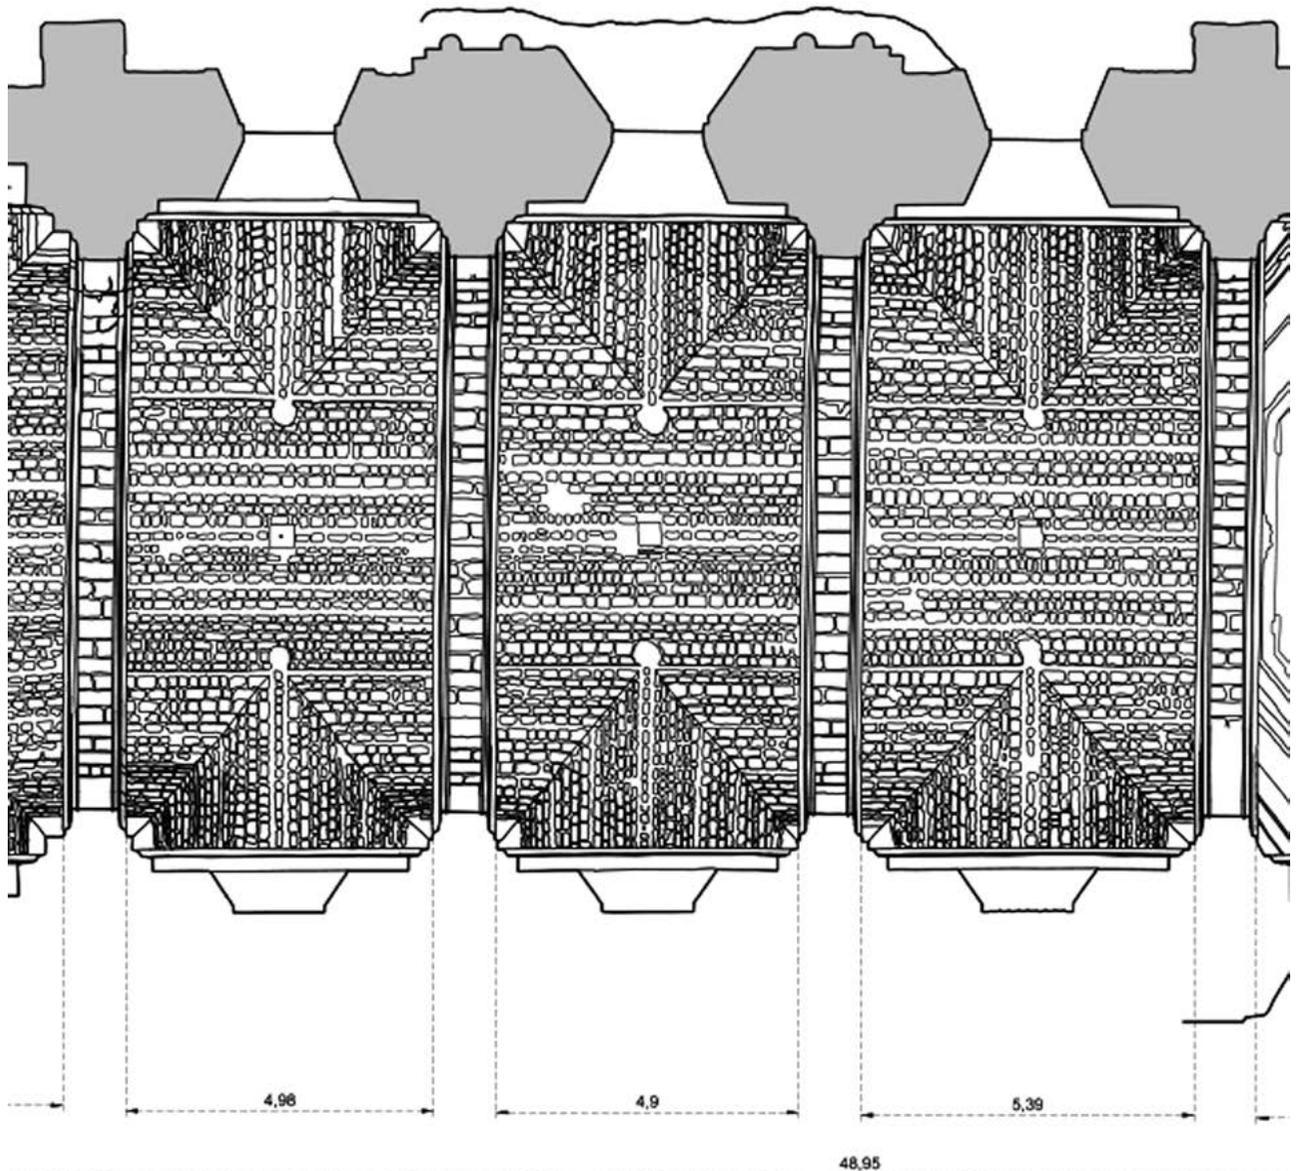
Figura 8. Detalle de la planta cenital. Se observa la composición del tezontle en la bóveda. Levantamiento a partir de la información generada por el escáner láser, CNMHINAH. Dibujo del arquitecto Apolo Balarama Ibarra Ortiz, CNMHINAH.

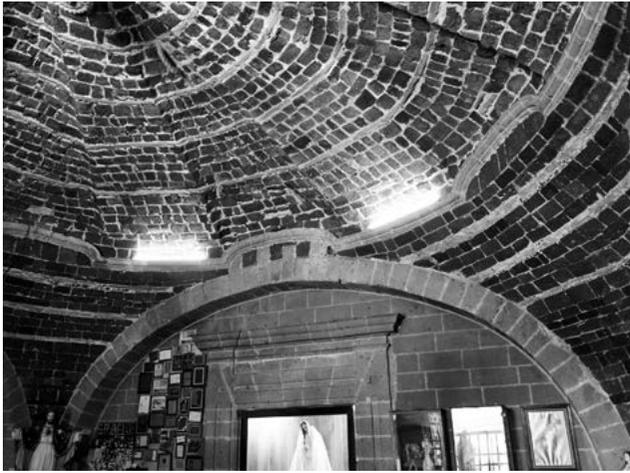
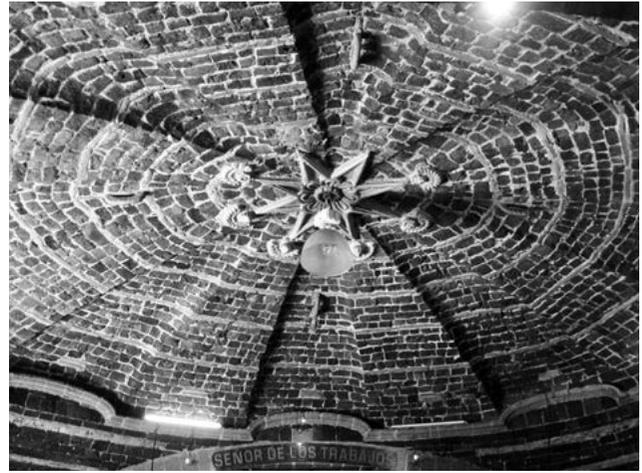
Figura 9. A la izquierda, bóveda del coro del templo de San Lorenzo (planta baja), y a la derecha, detalle de la misma. Fotografías de Leopoldo Rodríguez Morales, 2015.

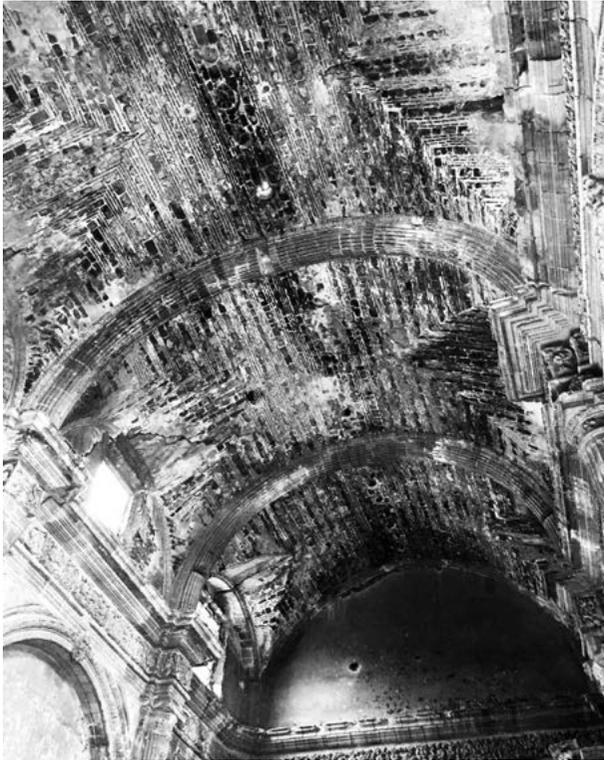
Figura 11. La bóveda de tezontle alternada con ladrillo, con lunetos, del ex templo del Hospital de San Lázaro, se hallaba deteriorada pero hoy en día está en buenas condiciones. Es similar en diseño a la del templo de San Lorenzo: una bóveda de cañón corrido con lunetos y arcos torales. Fotografía de Leopoldo Rodríguez Morales, 2016.

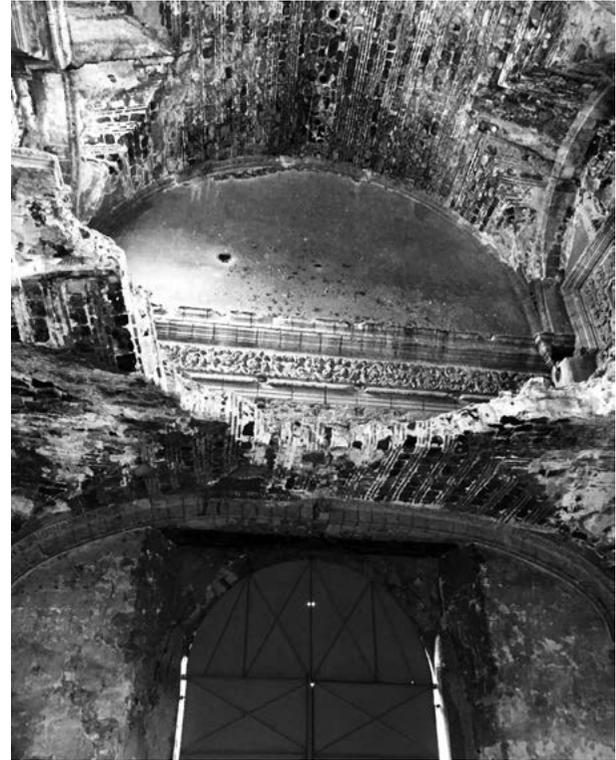
Figura 12. Bóveda del coro del ex templo del Hospital de San Lázaro en ruinas. Se aprecia el sistema constructivo a base de dovelas de tezontle alternada con ladrillos colocados de canto con juntas a base de cal, y encima de todo una mezcla de cal arena. Fotografía de Leopoldo Rodríguez Morales, 2016.

Otra bóveda de tezontle interesante es la del ex templo del Hospital de San Lázaro, ubicado al oriente del Centro Histórico; debido a las condiciones de ruina que presenta, es posible admirar el sistema constructivo íntegro. A principios del siglo XVIII, tanto el hospital (leprosorio) como el templo estaban en deterioro, por lo que se contrató al arquitecto Miguel Custodio Durán para la reedificación conve-

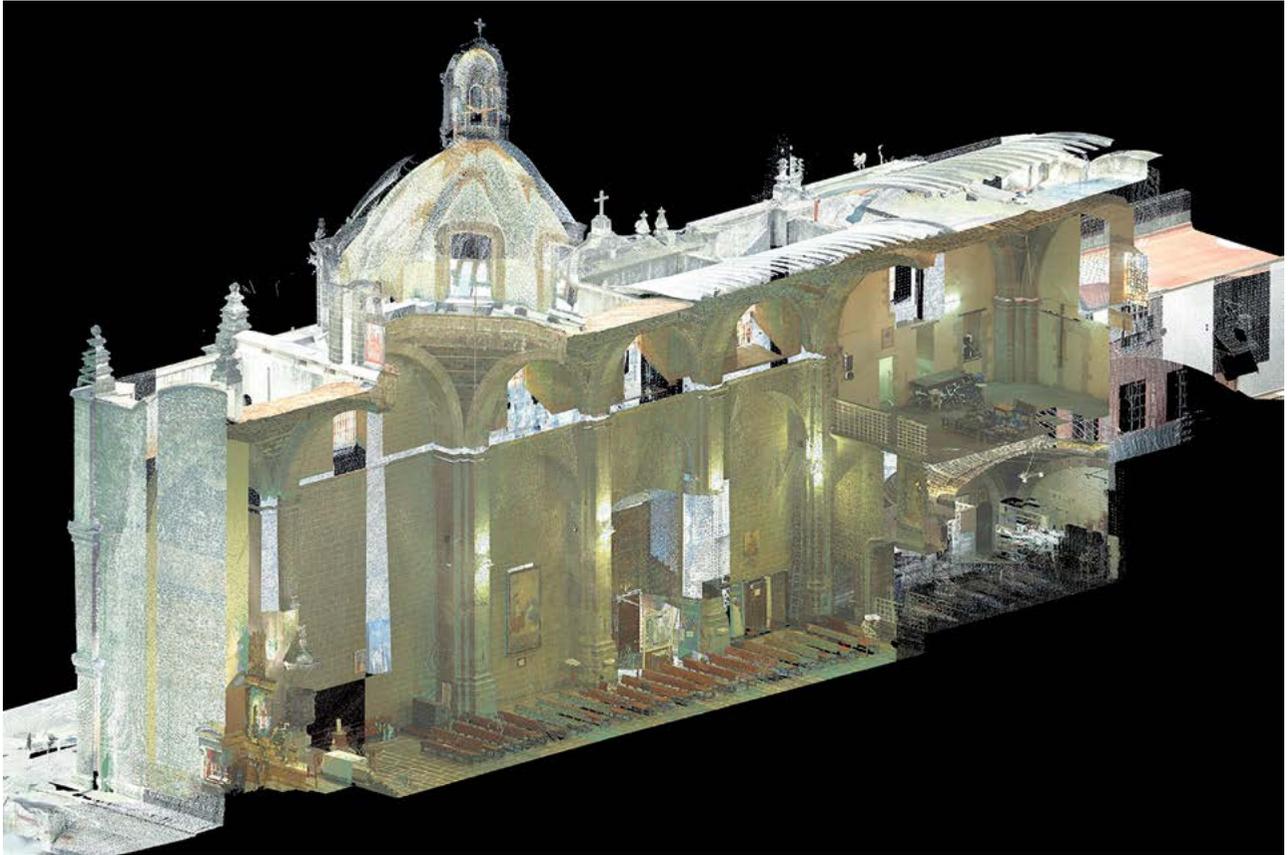
Figura 14. Corte arquitectónico del templo, donde se observan detalles de la bóveda de tezontle, muros, techumbre, etc., en nube de puntos con fotografía. Levantamiento en escáner Láser 3D realizado en el IAD-CNMH-INAH. Trabajo elaborado en 2015.

mín Ibarra, este método digital aporta “la captura de una gran cantidad de detalles de las bóvedas, incluyendo las soluciones constructivas y la geometría de los elementos de piedra importantes”.⁵⁹ En la imagen de nube de puntos del templo de San Lorenzo apreciamos un corte constructivo donde aparece el espesor de la bóveda; la cubre una lámina de zinc, colocada para protegerla de las lluvias (figura 14).

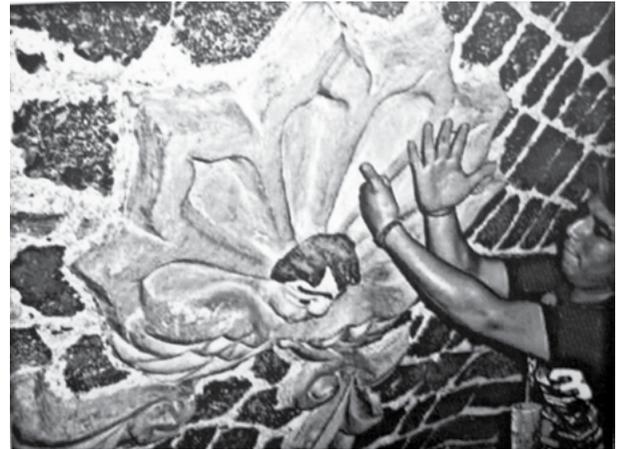
Figura 15. Abajo, a la derecha, detalle de la cúpula, donde se aprecian las dovelas cuando no tenía su aplanado; arriba, la cúpula en la actualidad, con su nuevo aplanado. Imagen elaborada con nube de puntos con fotografía, escáner 3D, CNMHINAH.

desprendimiento de varias dovelas de tezontle de la cúpula fue causado por haber quitado el aplanado, por lo cual el material había quedado sin cohesión (figura 15).

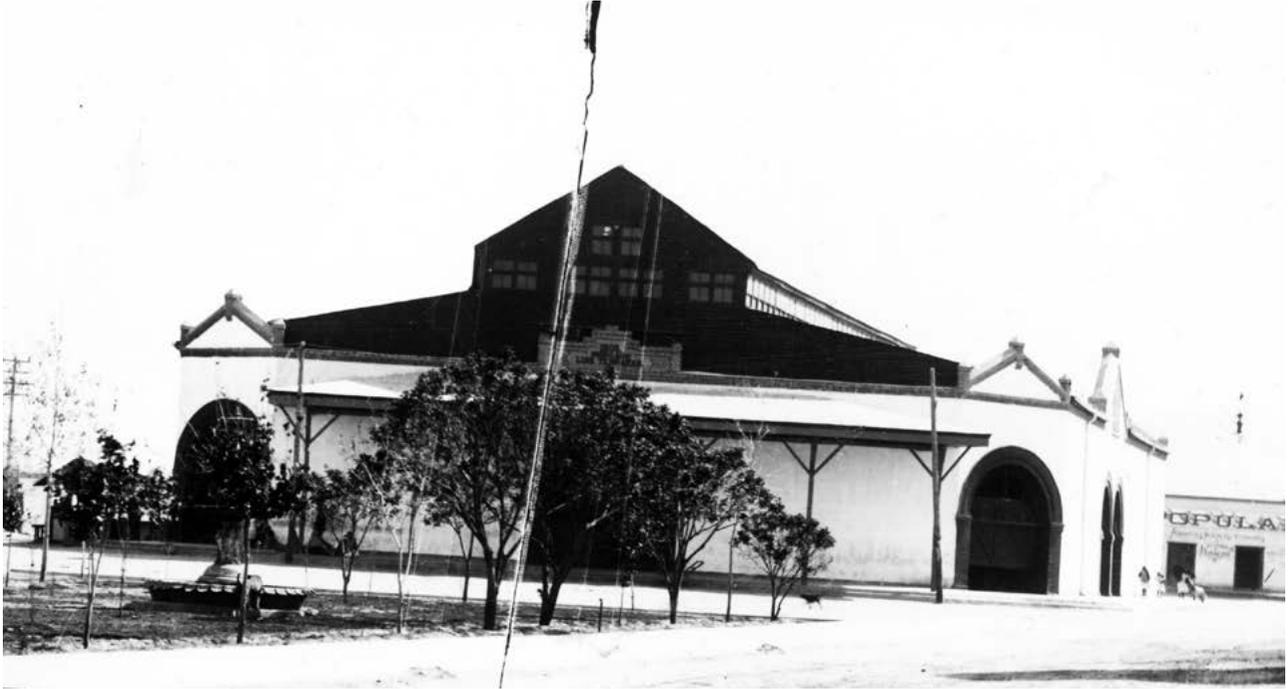
Figura 6. Techumbre del mercado Luis Terrazas. Fuente: Biblioteca Central-UACJ, colecciones especiales.

La propuesta de Martínez, por el contrario, no contemplaba tirantes, y las secciones usadas son de dimensión menor en comparación con las demás propuestas; claramente era una propuesta más ligera en peso, pero también dudosa en su refuerzo (figura 7). Llama la atención el dibujo de Martínez contenido en el expediente, pues sugiere una resolución de aspectos constructivos hechos por un práctico.³³ Otro aspecto interesante es que varios técnicos mencionaron la dificultad del trabajo: en primer lugar los muros eran demasiado esbeltos para el peso total de la estructura de madera.

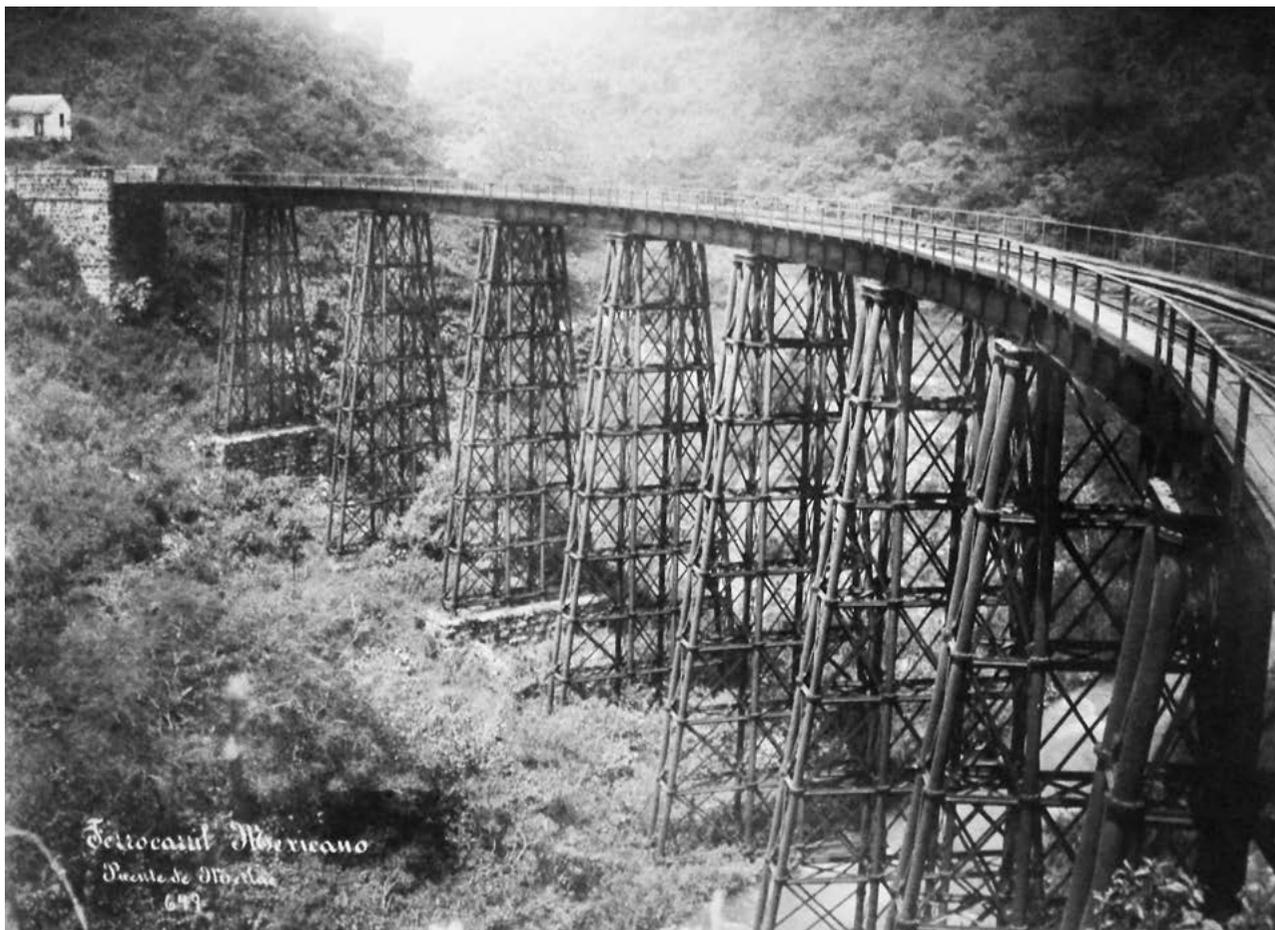
Figura 9. El puente de Metlac en 1883. Fuente: colección privada, Puebla.

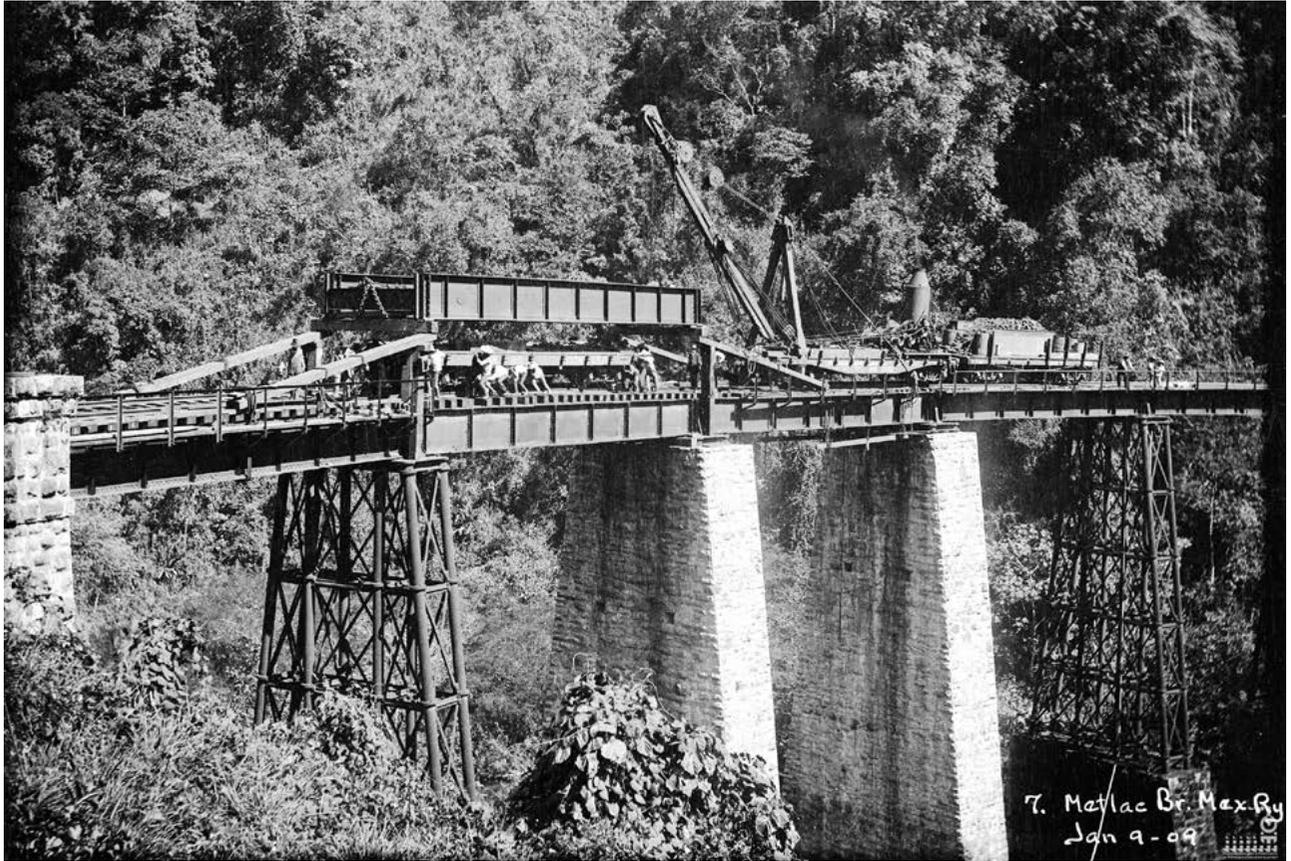
Figura 10. El puente de Metlac en 1909. La fotografía fue tomada en enero de ese año, cuando se efectuó el primer cambio de vigas. Se nota que dos de los apoyos originales ya se habían reforzado por mampostería. Fuente: Fondo Ferrocarril Mexicano. Secretaría de Cultura/CNIPPCF/CEDIF.

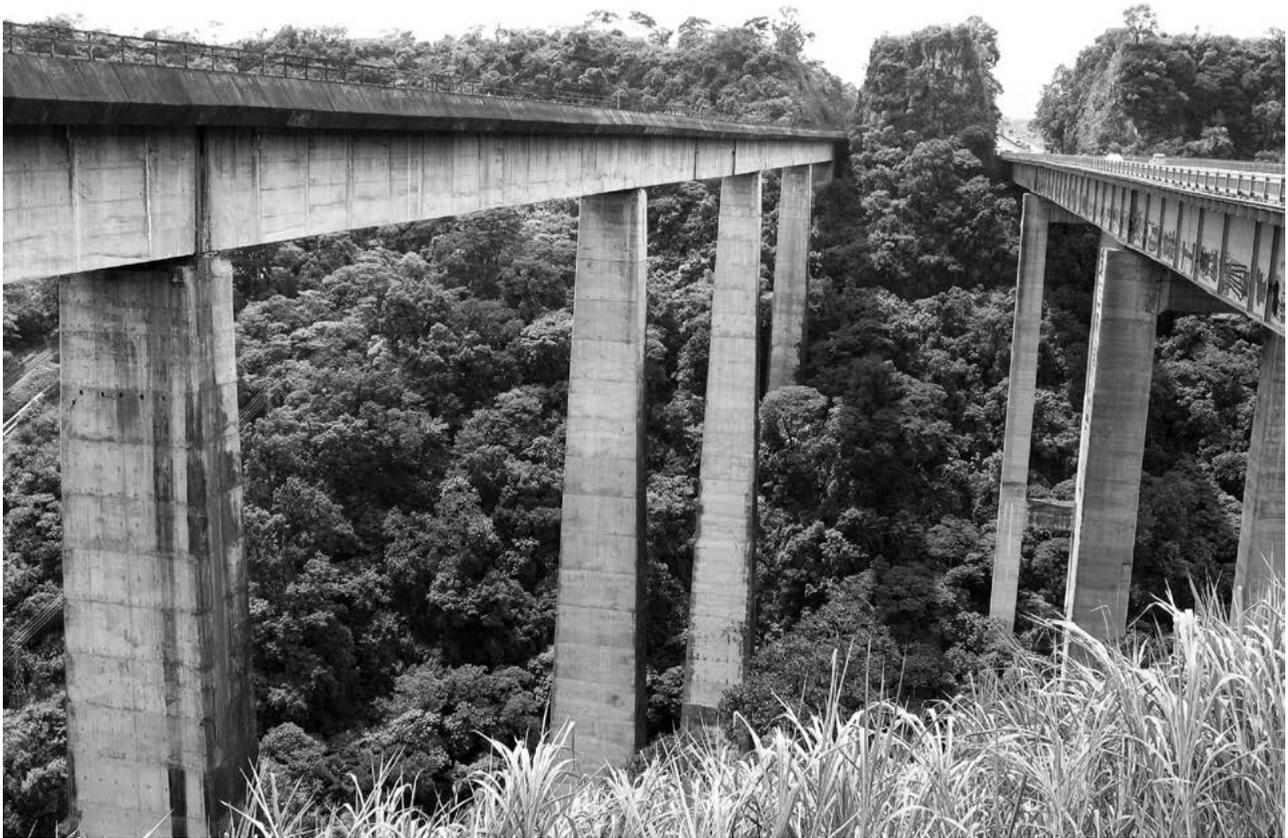
Figura 11. Los nuevos puentes de Metlac: de concreto para el ferrocarril (izq.) y de acero para la autopista (der.). Fotografía de Dirk Bühler.

nes alternativas. En 1983 se inició la construcción del nuevo puente de Metlac —al lado del puente de la autopista Orizaba-Córdoba de la década de 1960—, inaugurado el 17 de octubre de 1985, cargando dos carriles de ferrocarril en el lugar donde Talcott, 110 años atrás, quería cruzar la barranca con el puente Maximiliano o un puente colgante o tubular. El puente ahora construido es uno de los más modernos: tiene 430 m de longitud y cuenta con cinco pilares de 120 m de altura máxima.

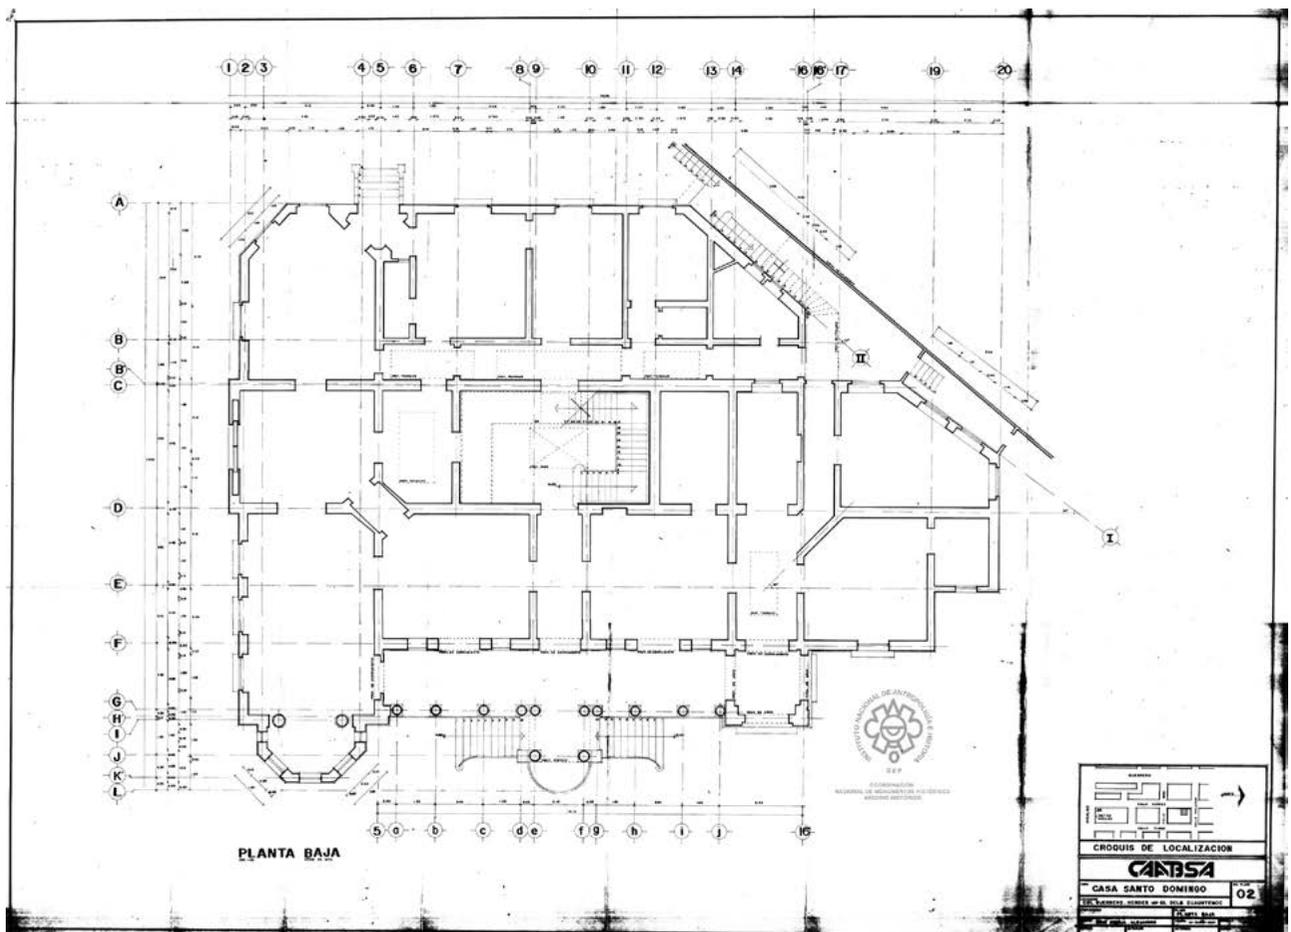
Figura 4. Plano de la casa de Antonio Rivas Mercado, planta baja. Fuente: Archivo Histórico Jorge Enciso (AHIE)-CNMH-INAH.

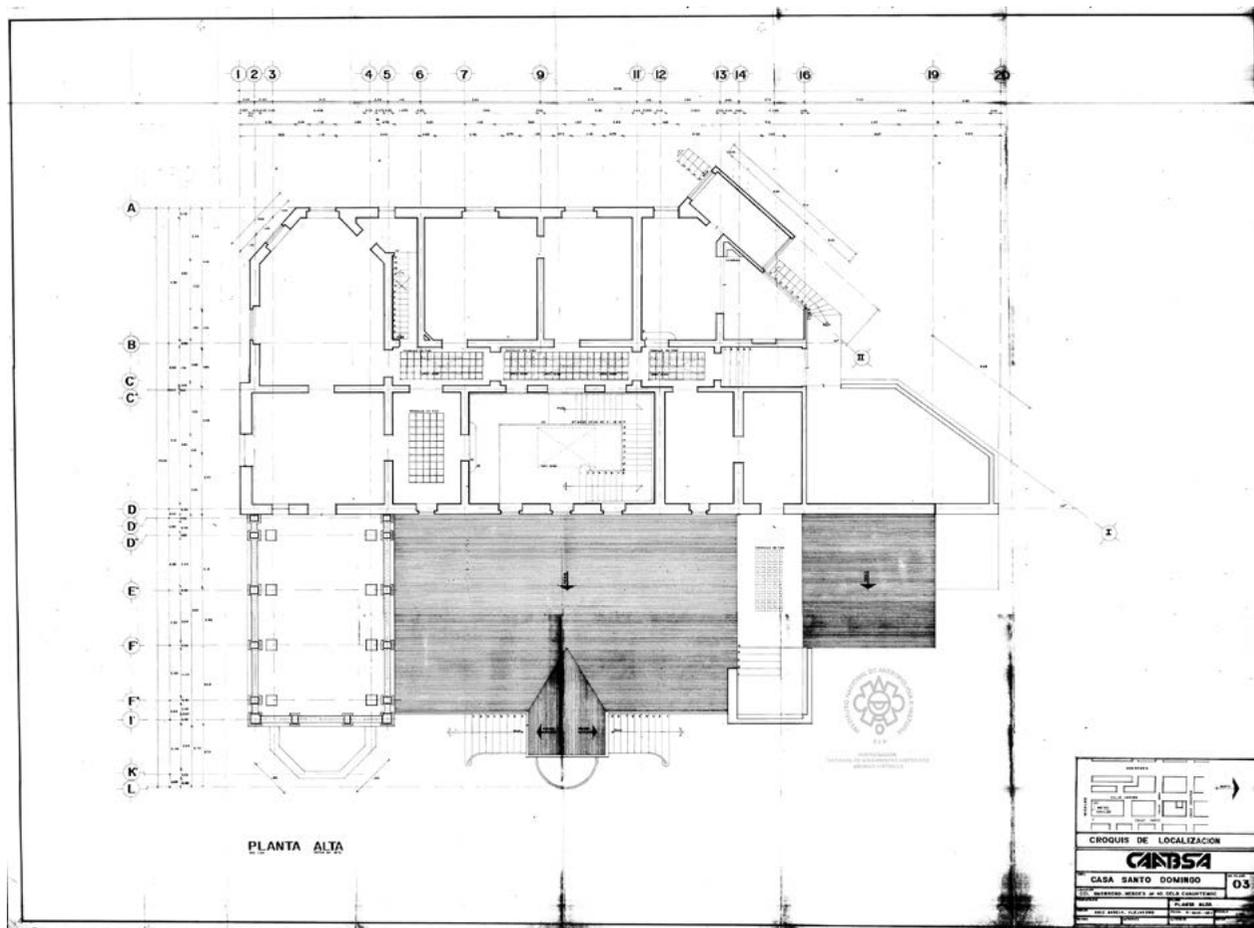
Figura 5. Plano de la casa de Antonio Rivas Mercado, planta alta. Fuente: AHJECNMHINAH.
