Boletín de
**MONUMENTOS
HISTÓRICOS**
42

Historia de la construcción II

BOLETÍN DE MONUMENTOS HISTÓRICOS
Tercera época, núm. 42 | enero-abril de 2018

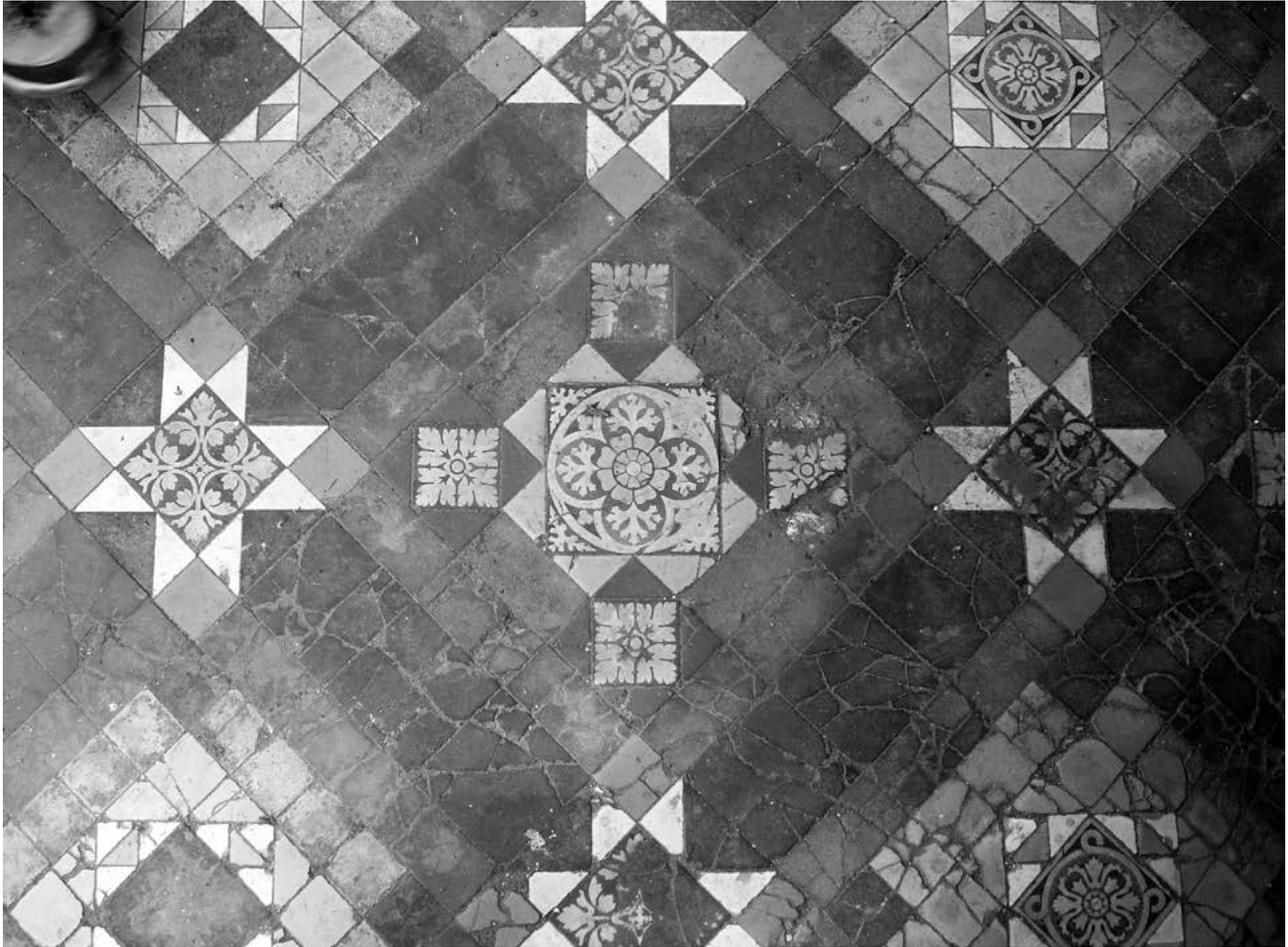
Figura 7. Piso del pórtico antes de la restauración de la casa Rivas Mercado. Fotografía de Teresa Rodríguez Méndez, 2017.

En las figuras 7 y 8 se muestra el piso del pórtico, y aunque muy dañado aún se aprecian los colores originales que el propio Rivas Mercado trazó y coloreó para llevar a cabo la composición del tapete; de ahí la particularidad de ese piso, impregnado del buen gusto del arquitecto Rivas Mercado. En la figura 9 se observa el piso del pórtico ya restaurado, donde se aprecia más a detalle el diseño y los colores.

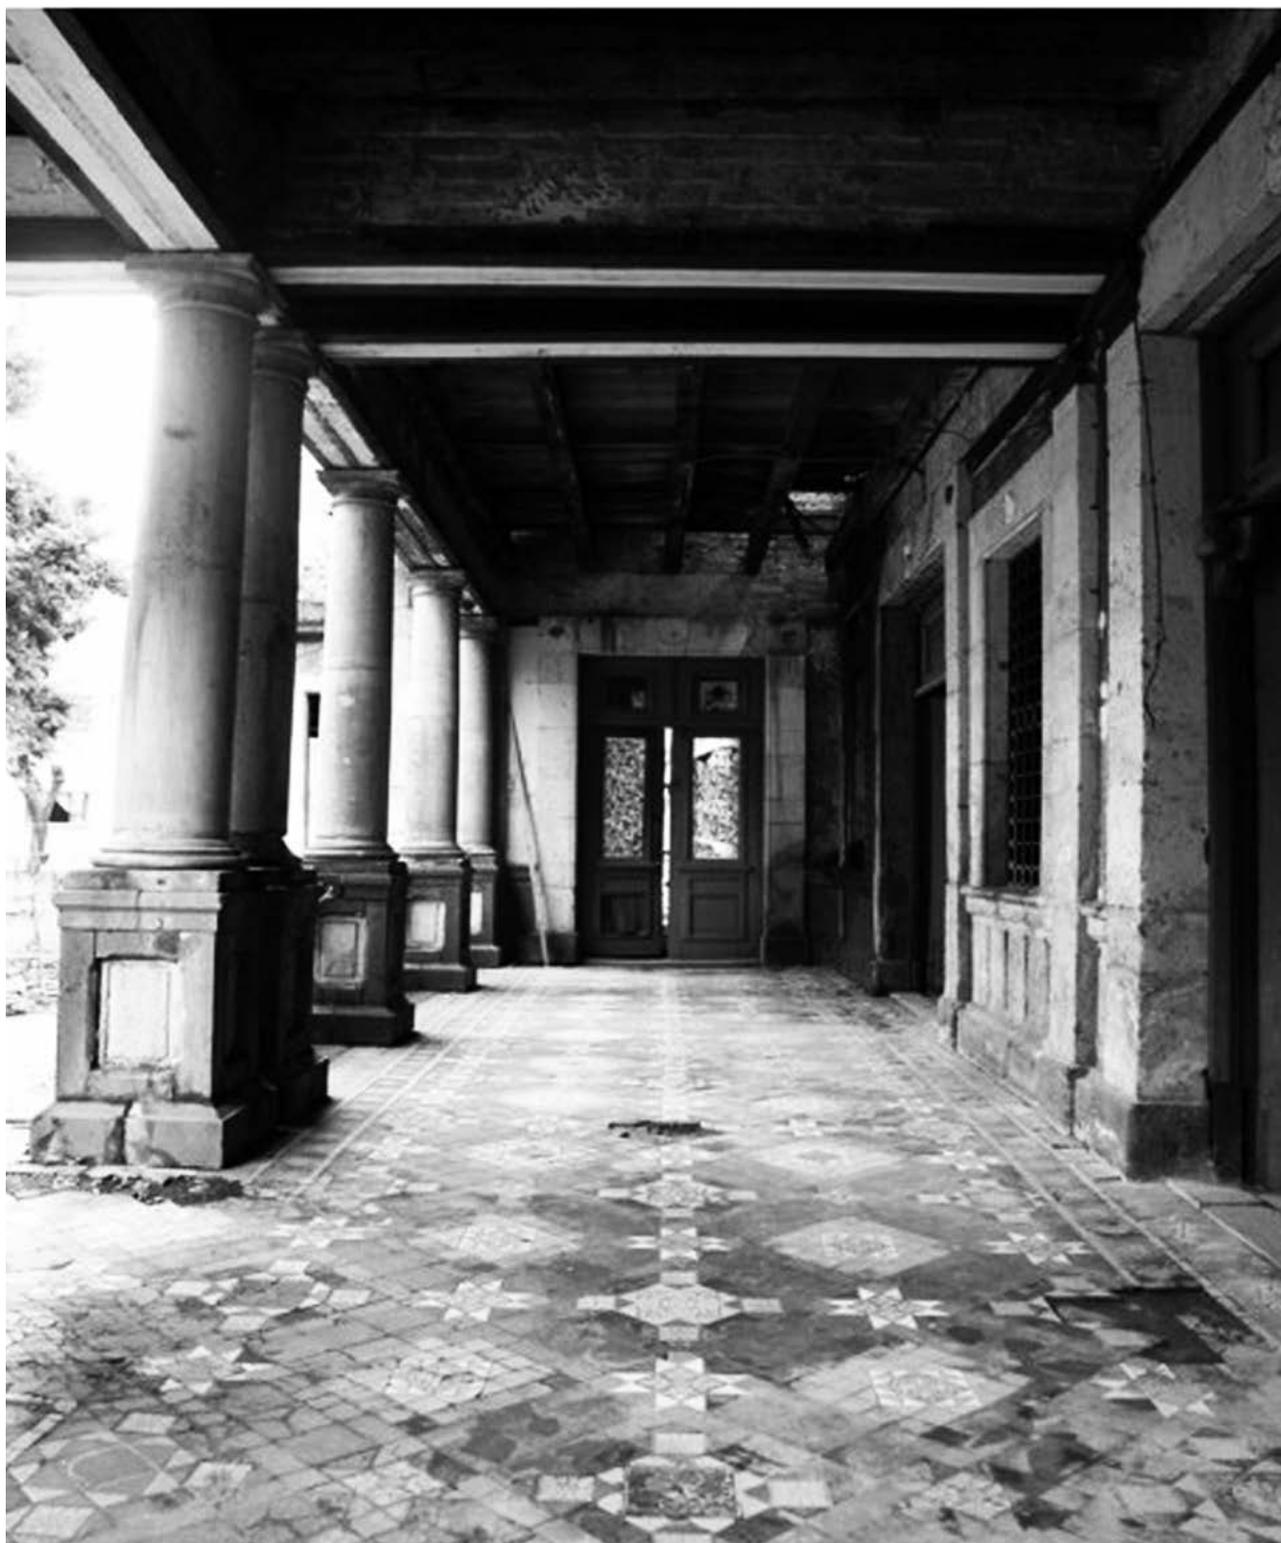
Figura 8. Vista del pórtico. Fotografía del arquitecto Víctor García, 2006.

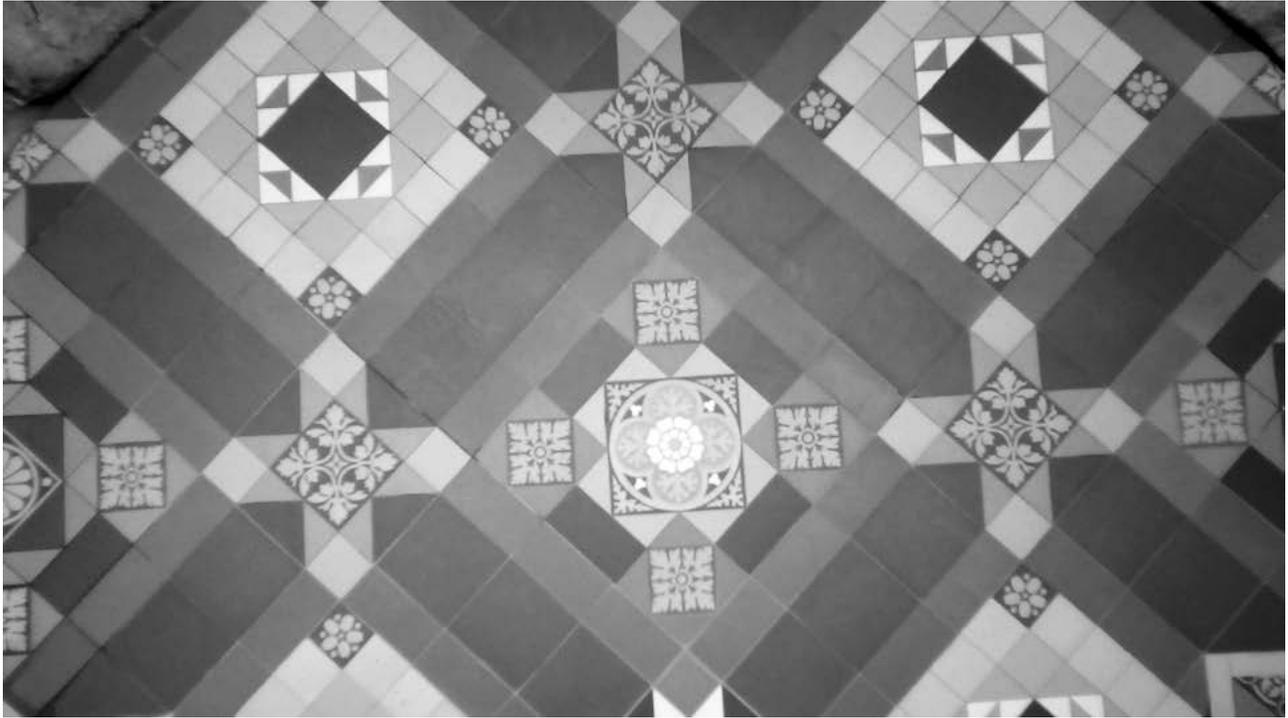
Figura 9. Piso del pórtico después de la restauración de la casa Rivas Mercado. Fotografía de Teresa Rodríguez Méndez, 2017.

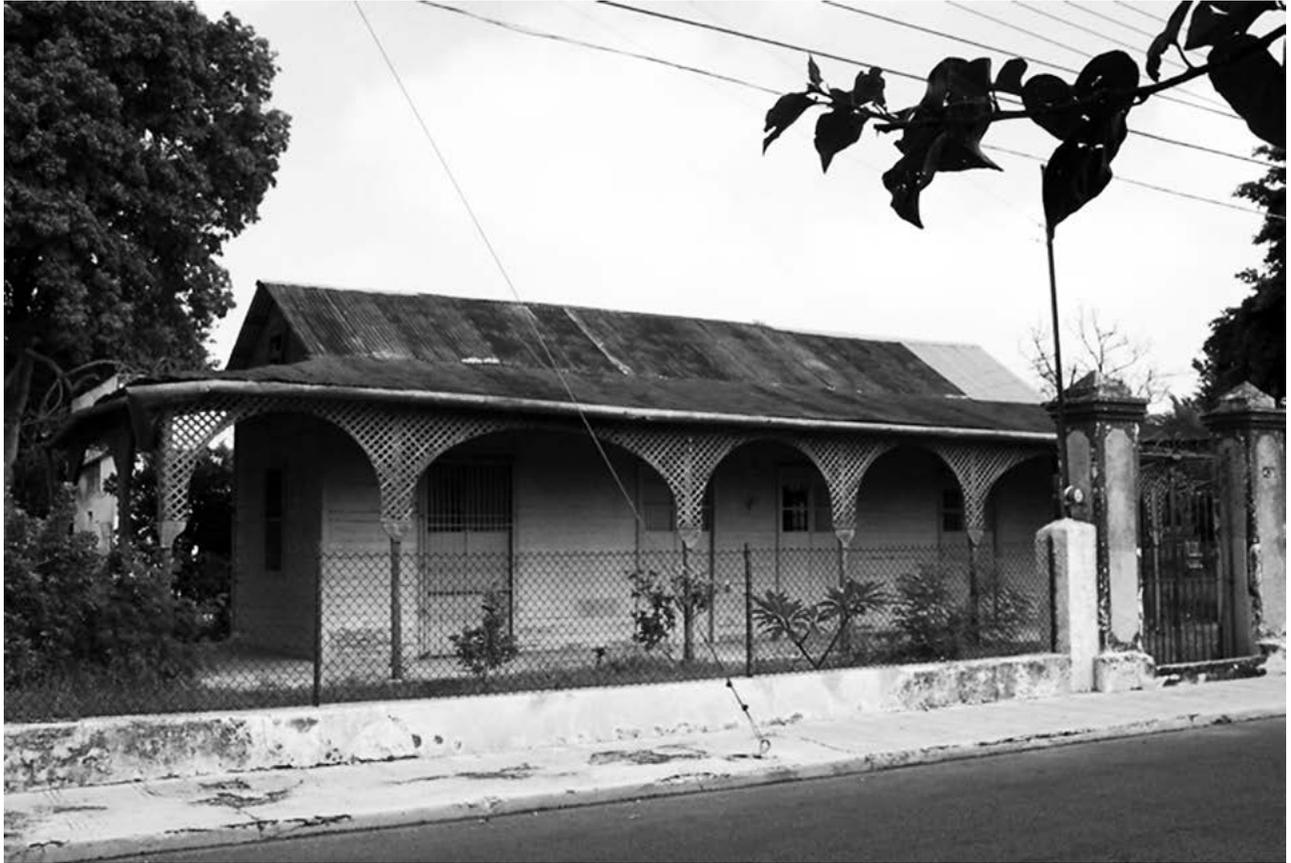
Figura 1. Casa de madera que aún existe en el Paseo de la Reforma, una de las pocas que perviven en la ciudad de Mérida. Fotografía de Rubén Vega.

ellas se han perdido y sólo se conservan escasos ejemplos, como la Casa de Reforma, las Casas de la Alianza y otros menos conocidos (figura 1).

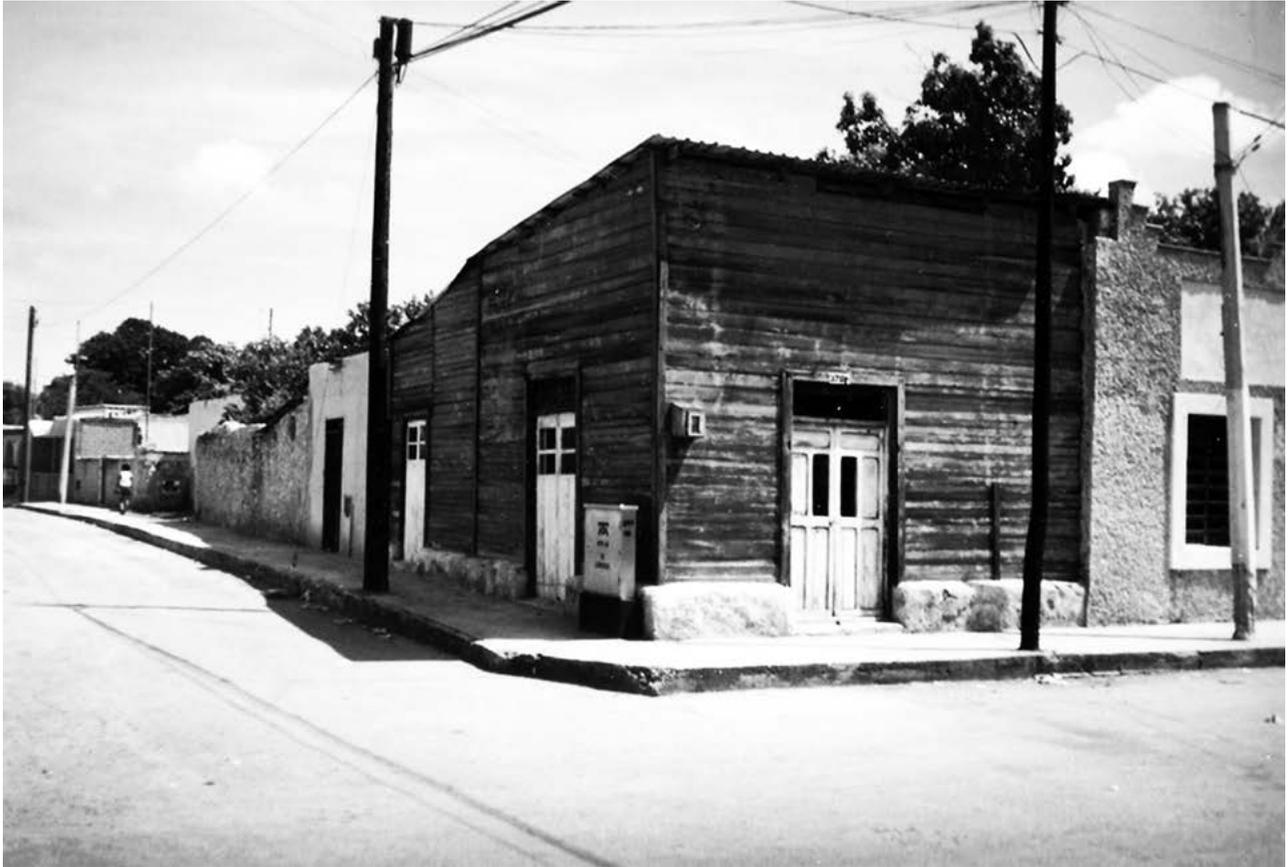
Figura 2. Casa esquinera de madera y cubierta de lámina, ubicada en uno de los suburbios de Mérida, actualmente inexistente. Fotografía de Rubén Vega.

Para este trabajo partimos del estudio de los escasos registros documentales y fotográficos existentes y del análisis de los ejemplos pervivientes, utilizando herramientas como la reconstrucción virtual a partir de las evidencias materiales para entender y exponer los enormes valores patrimoniales que posee esta arquitectura (figura 2).

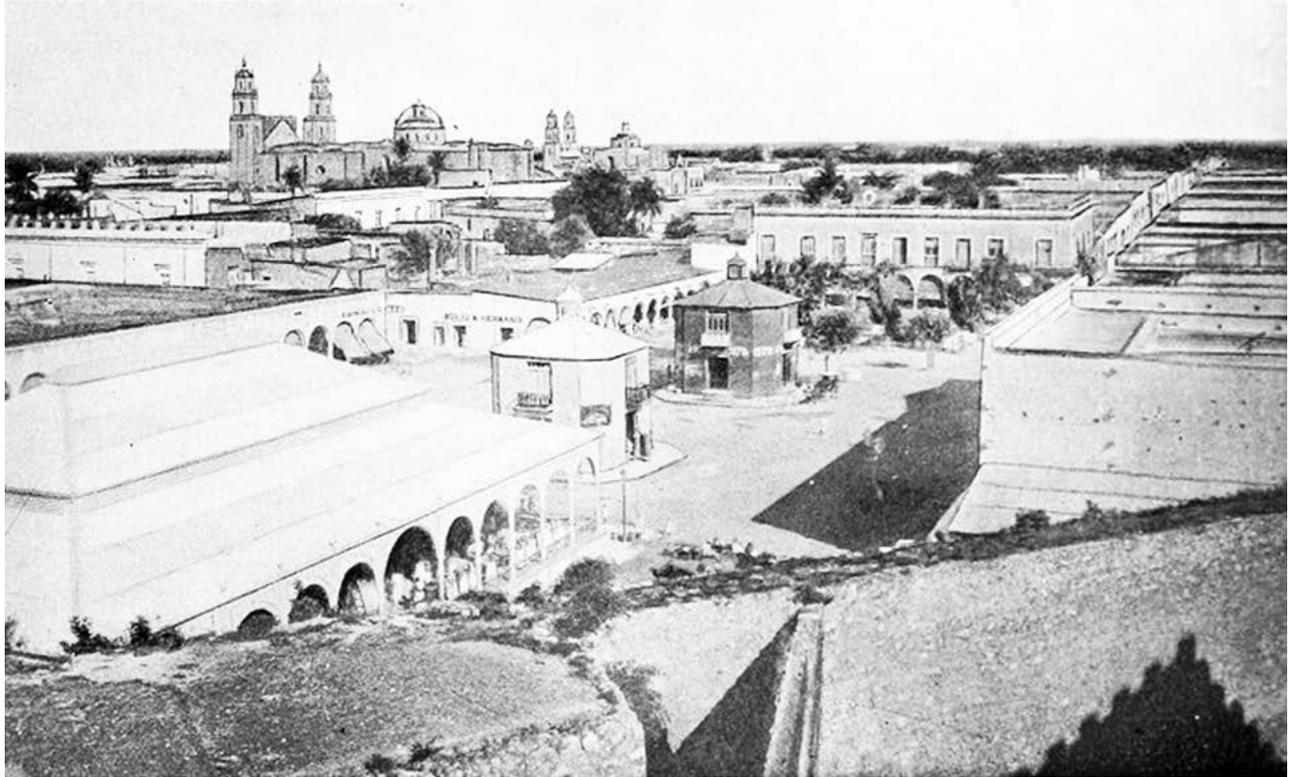
Figura 4. Vista del primer mercado Lucas de Gálvez, donde se aprecia la fachada oriente con sus 11 arcos de madera, con el central de mayor tamaño. Fuente: Marie Robinson Wright, *Picturesque México*, 1897.

mera pendiente correspondiente al pasillo exterior hasta el paño de los arcos que delimitaban el área central, y ese paño, sobre la cúspide de la pendiente se levantaban un tramo de ventilas de madera que permitían el flujo del aire para refrescar el interior. Sobre el nivel de las ventilas se completaban las pendientes de las cuatro aguas, confluyendo en una cumbre de lámina.

El pasillo exterior tenía un tapanco, también de madera, que probablemente formaba un área de almacenaje a manera de buhardilla. El área central no tenía este tapanco, a fin de permitir la ascensión del aire caliente; con este mismo objetivo tenía una celosía vertical formada por listones de madera entrecruzados por encima del nivel de los arcos y hasta el nivel de la ventilas, lo que permitiría la

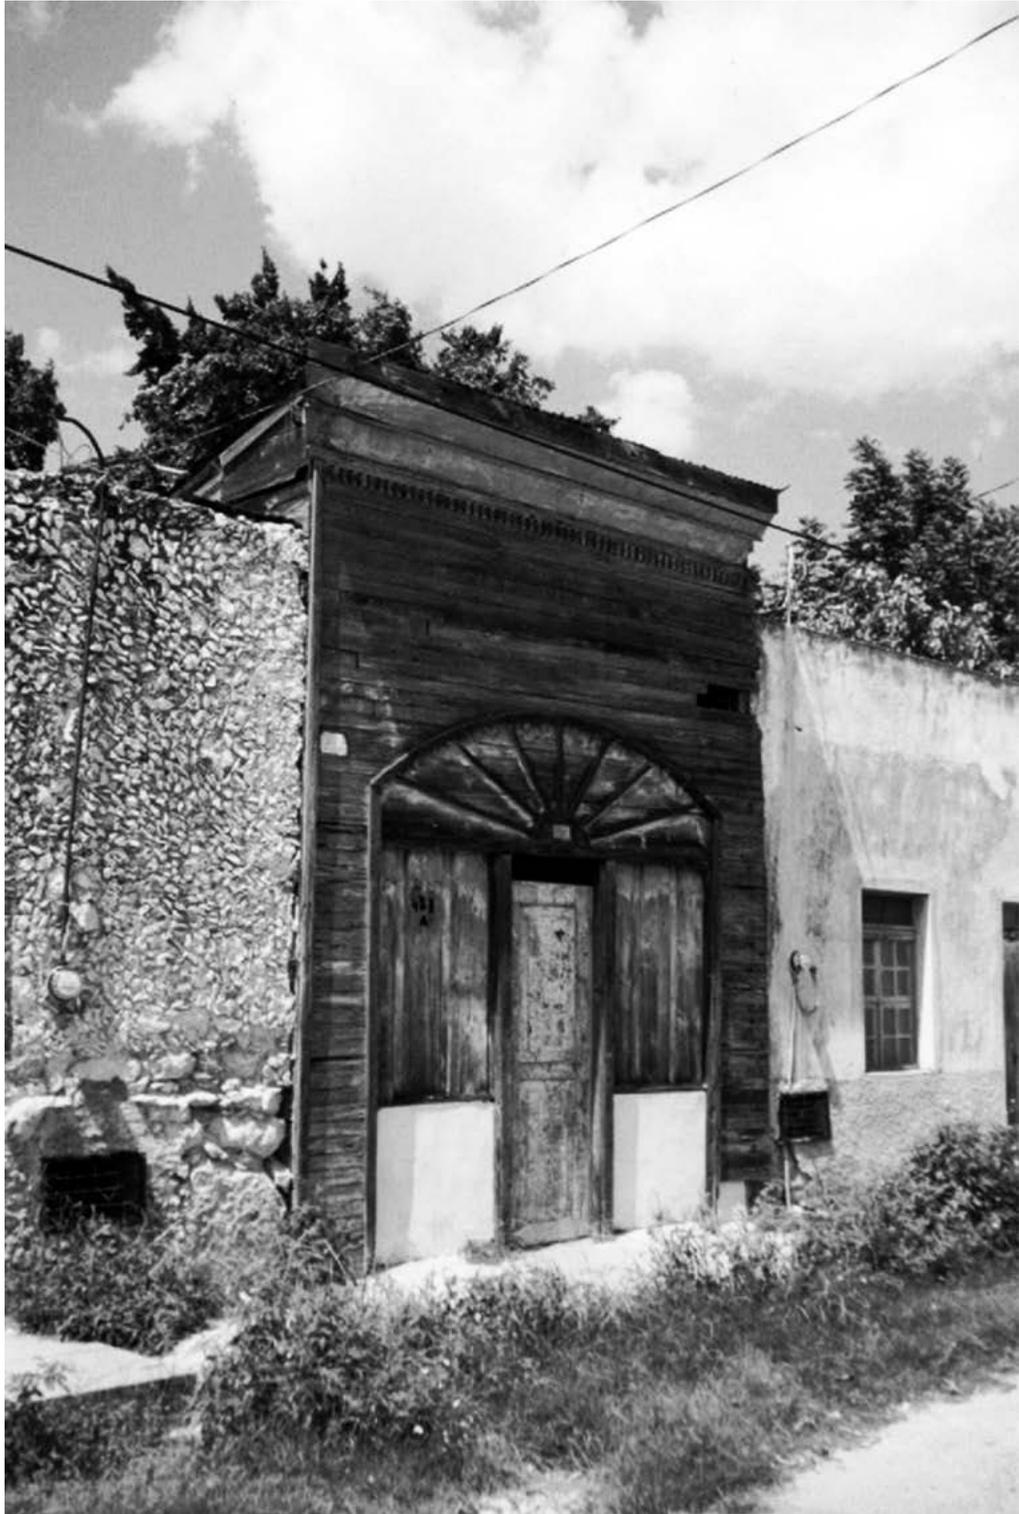
Figura 6. Casa suburbana de madera de escaso frente pero de delicado diseño. Nótese la cornisa de madera, los dentículos, el enmarcamiento con su frontón semicircular con un sol radiante inserto, entre otros aspectos. Actualmente ya no existe. Fotografía de Rubén Vega.

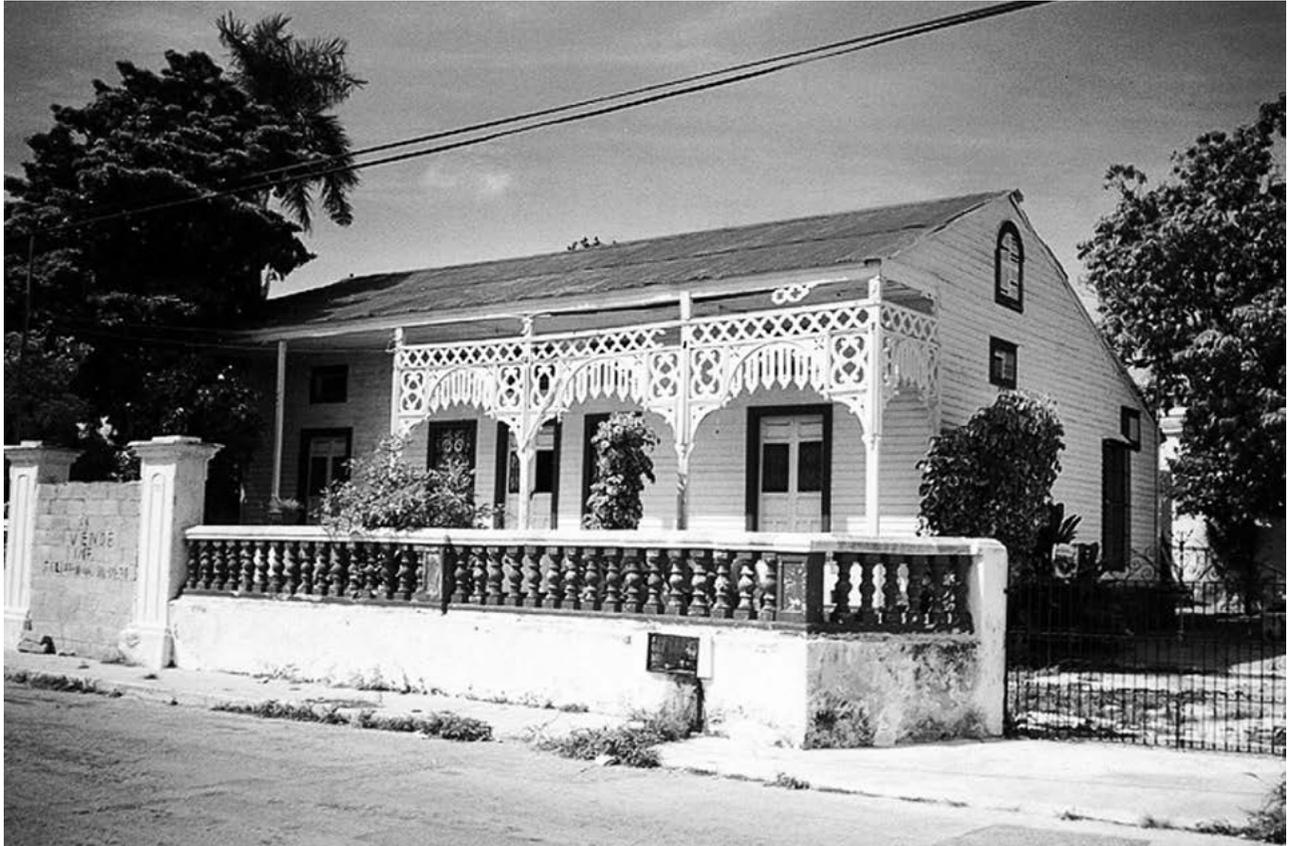
Figura 9. Casa de madera en Chuminópolis, hoy inexistente. Fotografía de Rubén Vega.

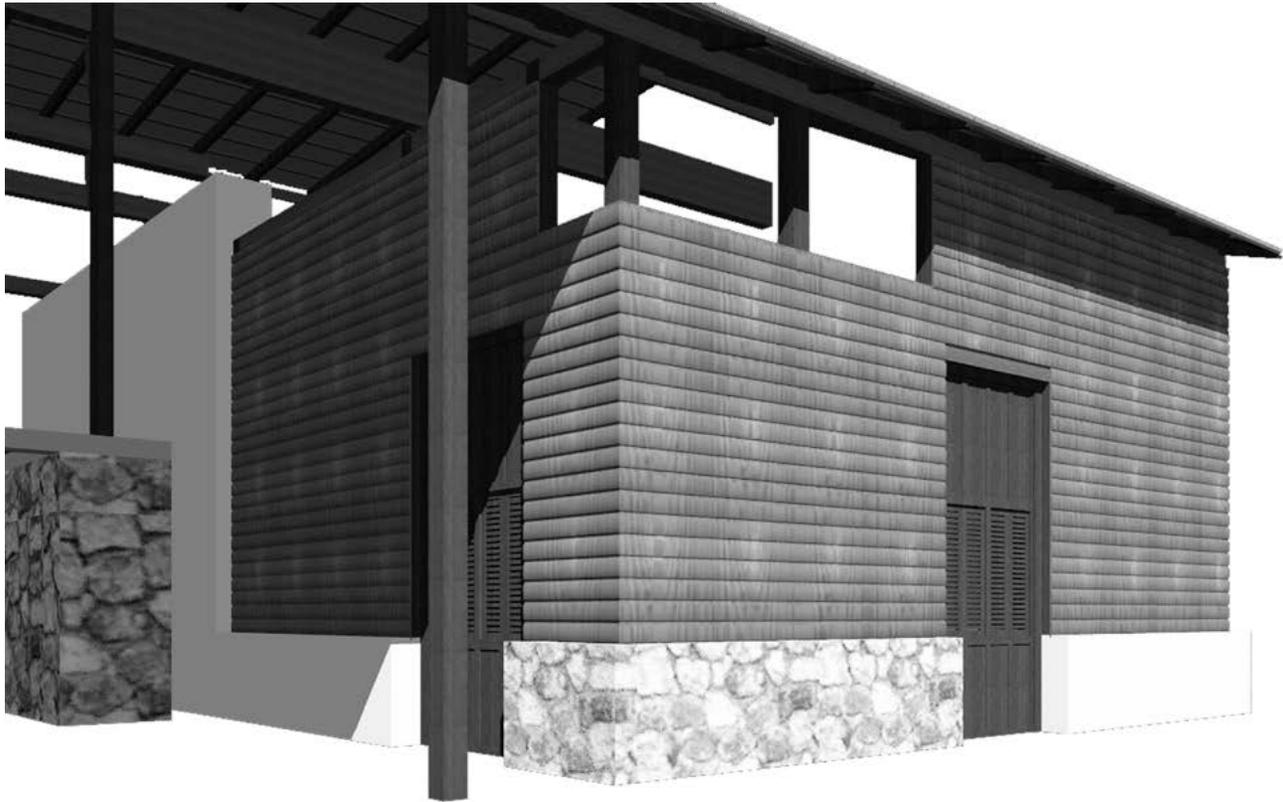
Figura 10. Casa de madera en la hacienda de San Antonio Tehuiz. Fuente: Roberto Reyes.

y constructivas para la edificación de las mencionadas casas de máquinas. El uso de las vigas de madera como soporte horizontal resultó muy frecuente en aquellas haciendas que, como las de Techoh, San Antonio Tehuiz, Uayalceh y Nuestra Señora de la Soledad Pebá, recurrieron al empleo de estructuras construidas con este material en las áreas de desfibrado de sus respectivas casas de máquinas.

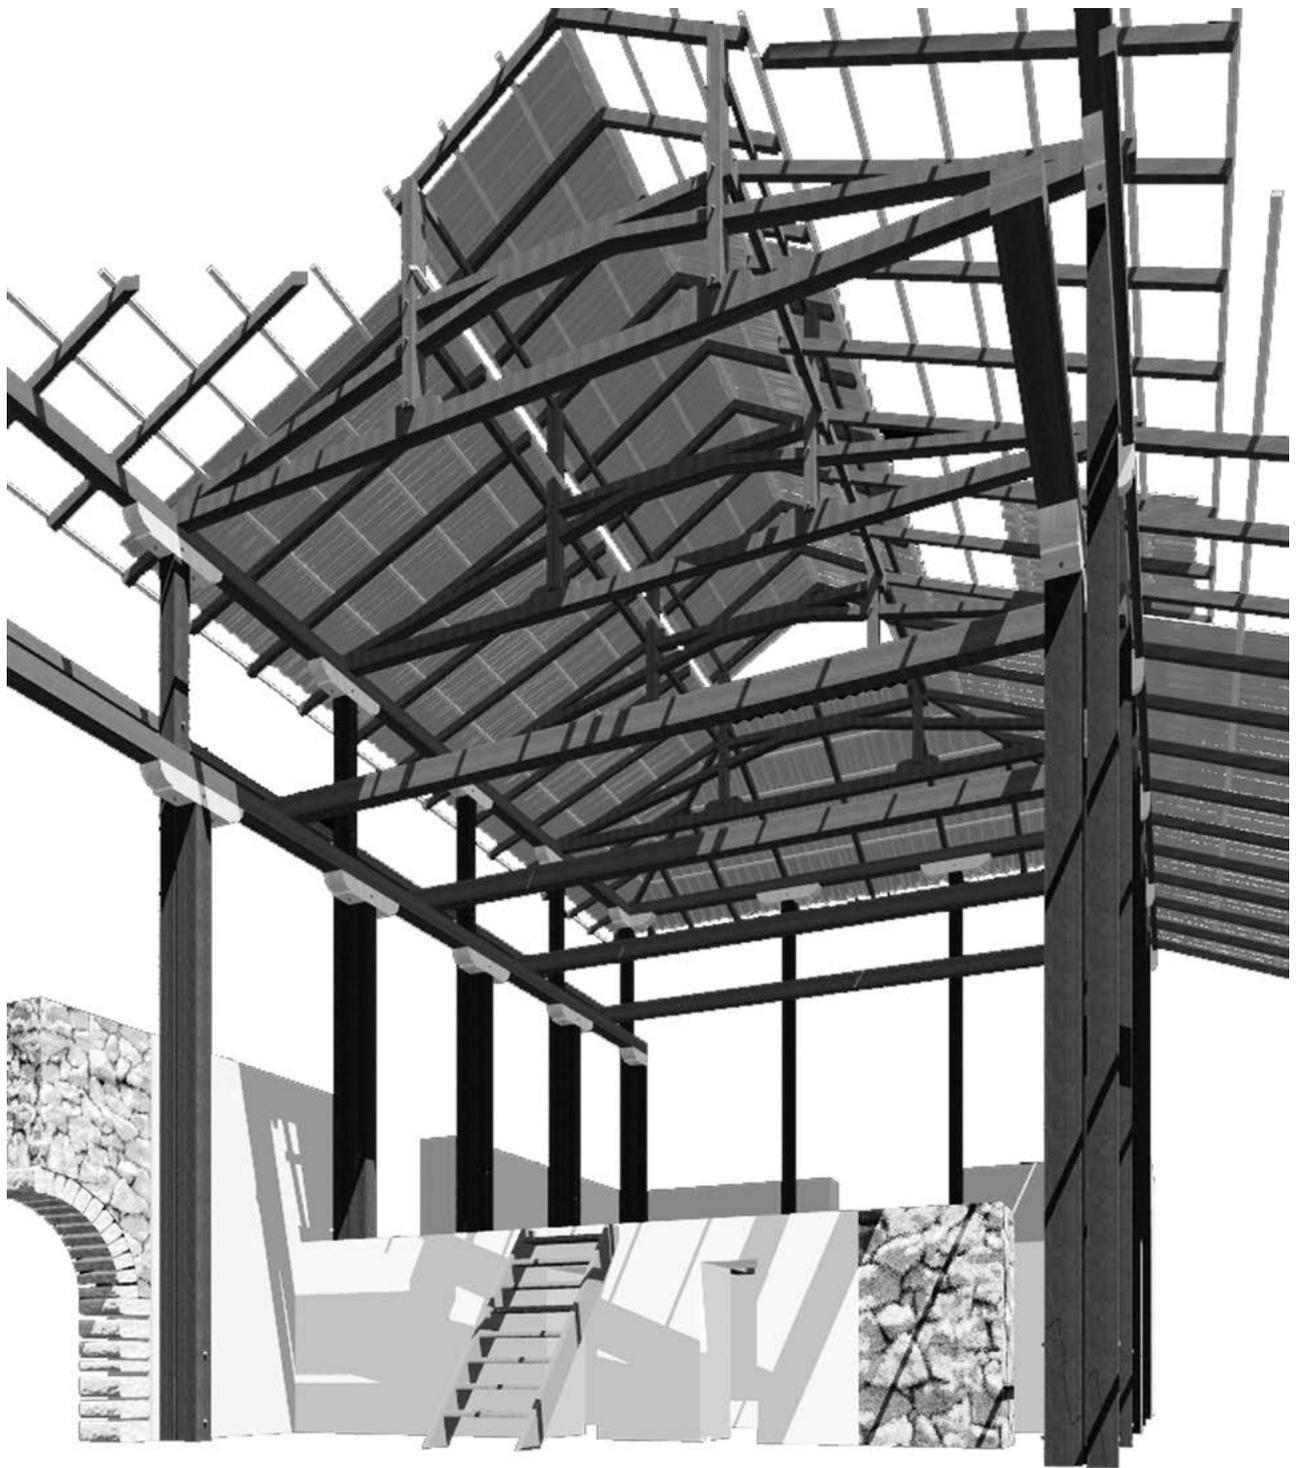
Figura 13. Detalle de la casa de máquinas de la hacienda de Techoh. Fuente: Roberto Reyes.

el sistema constructivo utilizado en su elaboración —diferente al empleado en las otras haciendas mencionadas— evidencian su manufactura en los años recientes, durante los trabajos de rescate y reutilización de dicho edificio a finales del siglo xx. Los claros que se libraron con estos elementos variaron entre 7.95 m y 11.20 m. Sobre las armaduras descritas de dispusieron travesaños de madera —sujetados con clavos de acero— de 2.5 cm de peralte y 5 cm de base, en los que se fijaron láminas de zinc como cubierta final. La separación entre estos travesaños varió entre 50 y 60 cm (figura 13).

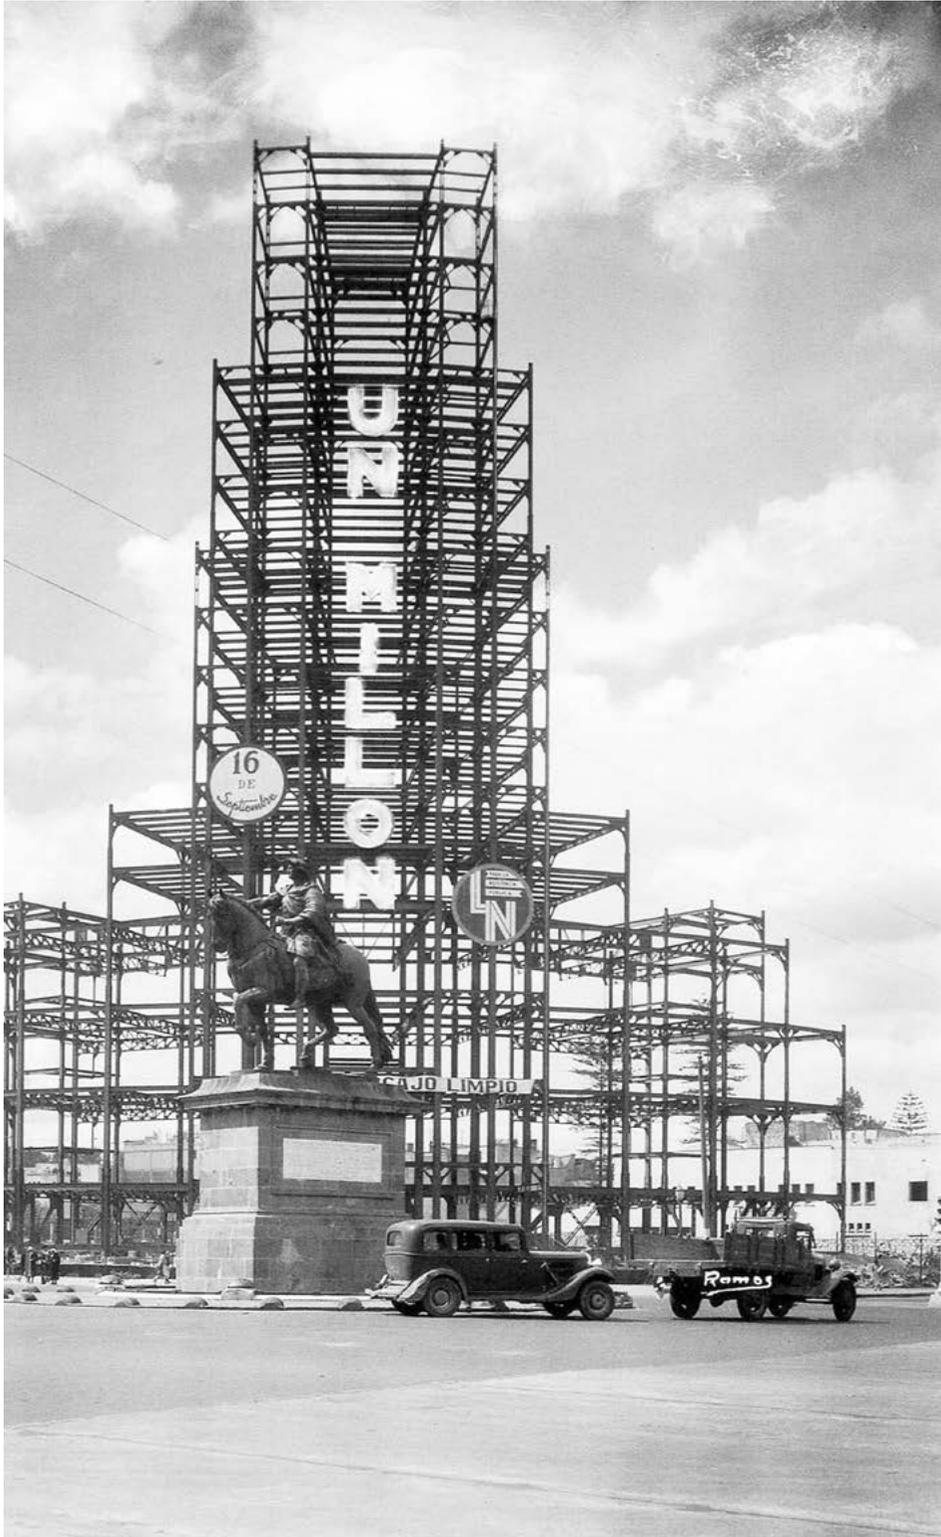
Figura 4. Edificio de El Moro en construcción. Fuente: M. Ramos, *op. cit.*, p. 75. Agradecemos a la Fundación Ramos.

Este edificio fue uno de los primeros en manejar en zonas públicas claros mayores a 8 m y alturas de entrepiso mayores a 3 m, todo ello gracias al uso de la estructura metálica y la introducción de armaduras, generando menor peso para la cimenta-

ción. Los materiales, diseño y procedimiento constructivo fueron producto del ingenio y la tecnología mexicanos. Entre 1920 y 1942 se dejaron de emplear varillas lisas como refuerzo del concreto reforzado, y se utilizaron varillas corrugadas. Comenzó a tenerse un mejor control de la resistencia del concreto en obras importantes y apareció el uso del mortero neumático para reparar los edificios afectados por un sismo.

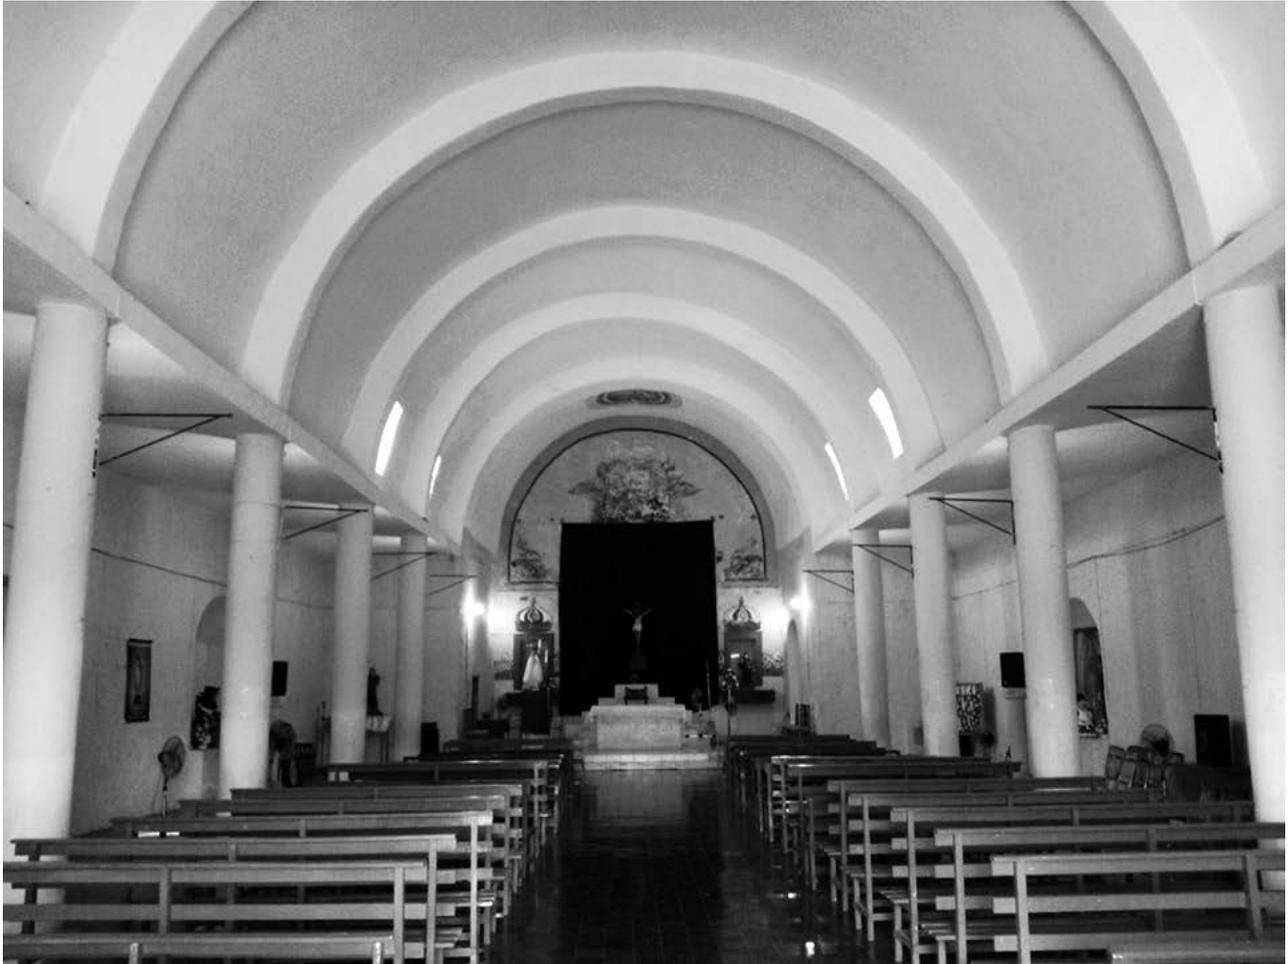
Figura 2. Vista del interior de la nave hacia el presbiterio, con la cubierta abovedada de concreto armado en la capilla de Santiago, Muxupip, Yucatán. Fotografía de los autores.

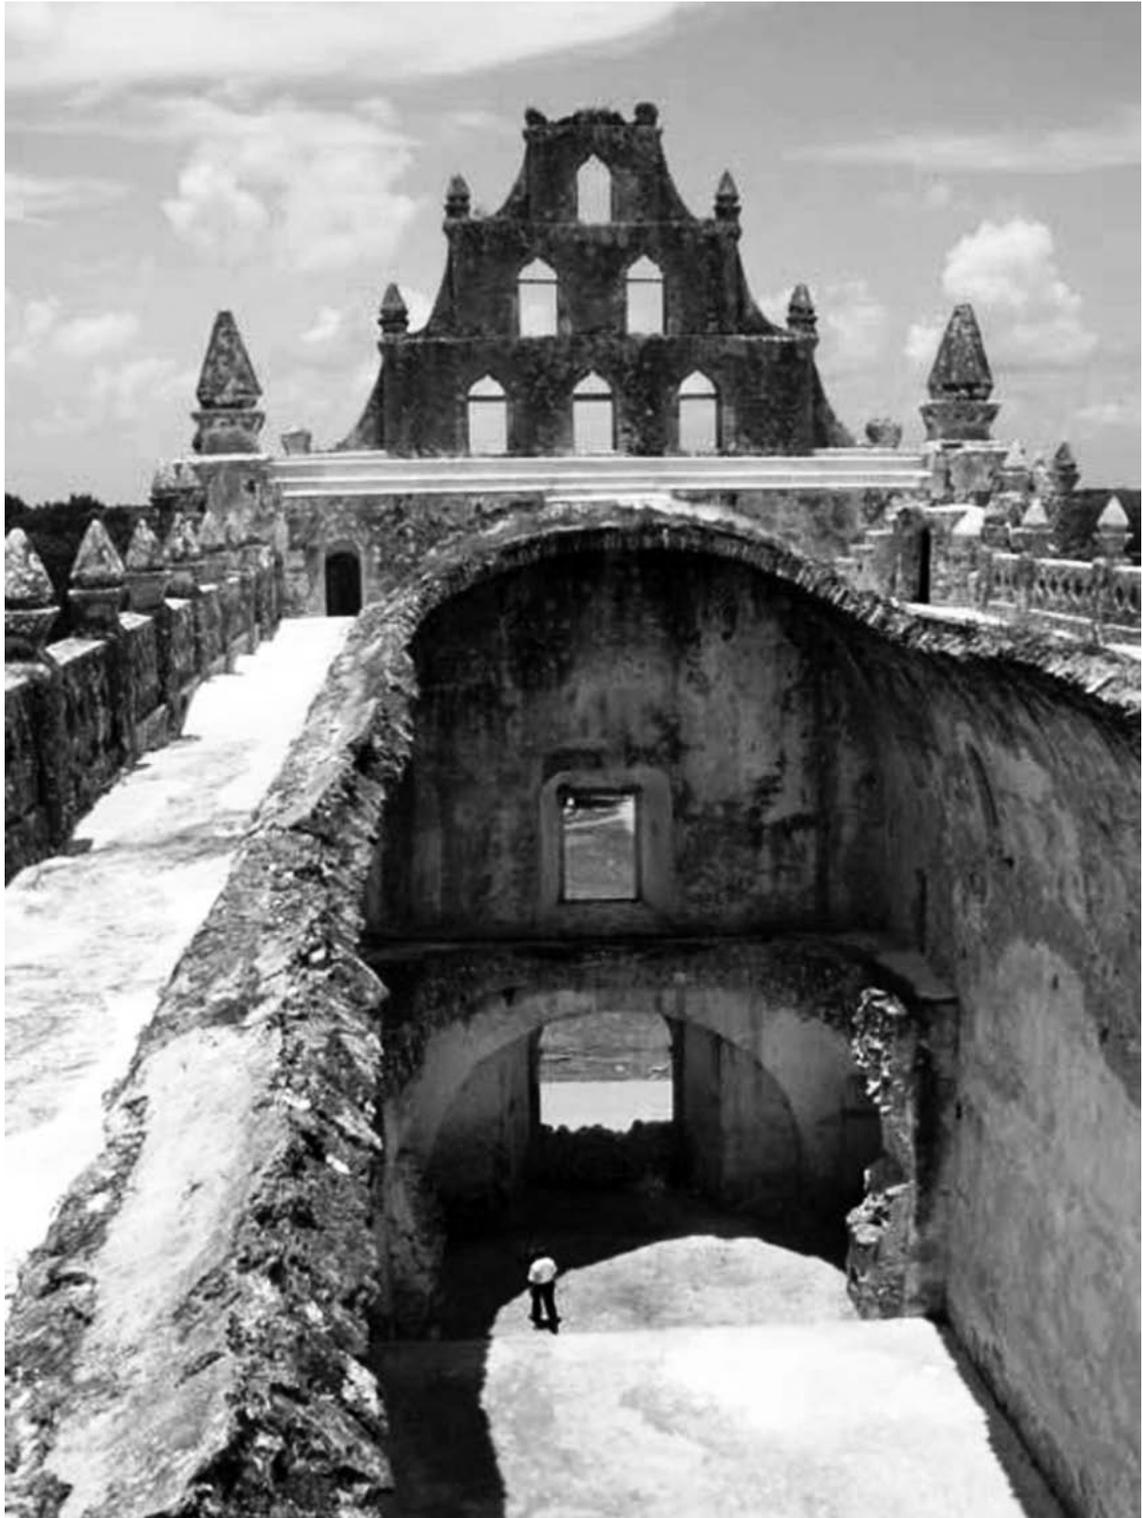
Figura 3. Vista de la nave destechada hacia 2003, donde se observa el deterioro de la iglesia conventual de San Antonio, Uayma, Yucatán. Fotografía tomada de Martha Pacheco, 2007, p. 22.

En el primer lustro del siglo XXI, el gobierno del estado, a través de la Dirección de Preservación del Patrimonio Histórico, realizó la restauración de la bóveda de la nave del templo y el coro, así como de la pintura mural y los estucos, apoyándose en la reconstrucción virtual para el proyecto de restauración de las cubiertas abovedadas y de los elementos decorativos que la distinguen; otro acierto fue el de utilizar un sistema constructivo similar al original de la bóveda de piedras lajas con dovelas de concreto, con lo que se rescató la espacialidad original del inmueble.¹¹ La solución

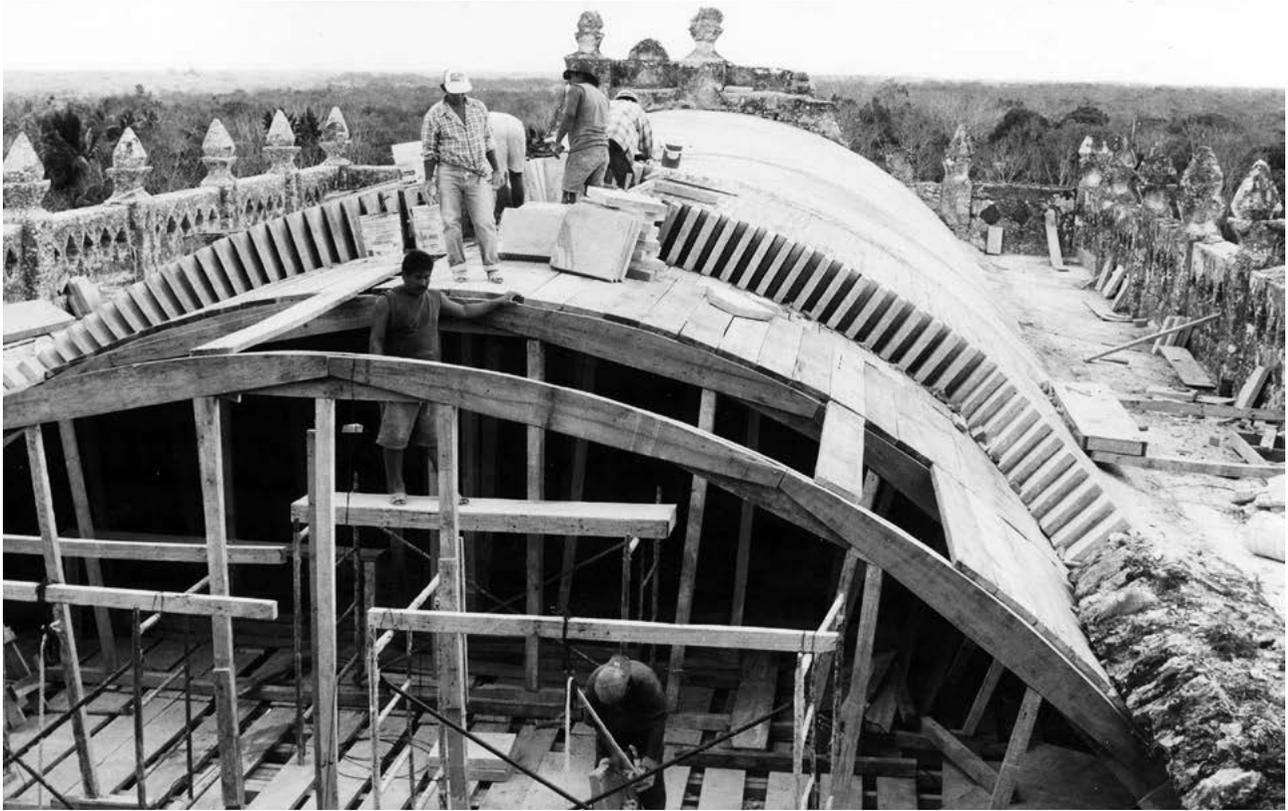
Figura 4. Vista durante la ejecución de la obra de la nueva bóveda de la iglesia conventual de San Antonio, Uayma, Yucatán. Fotografía tomada de Martha Pacheco León et al., *Memoria de restauración de un inmueble histórico. Templo y ex convento de Santo Domingo, Uayma, Yucatán, México, Gobierno del Estado de Yucatán, 2007*, p. 25.

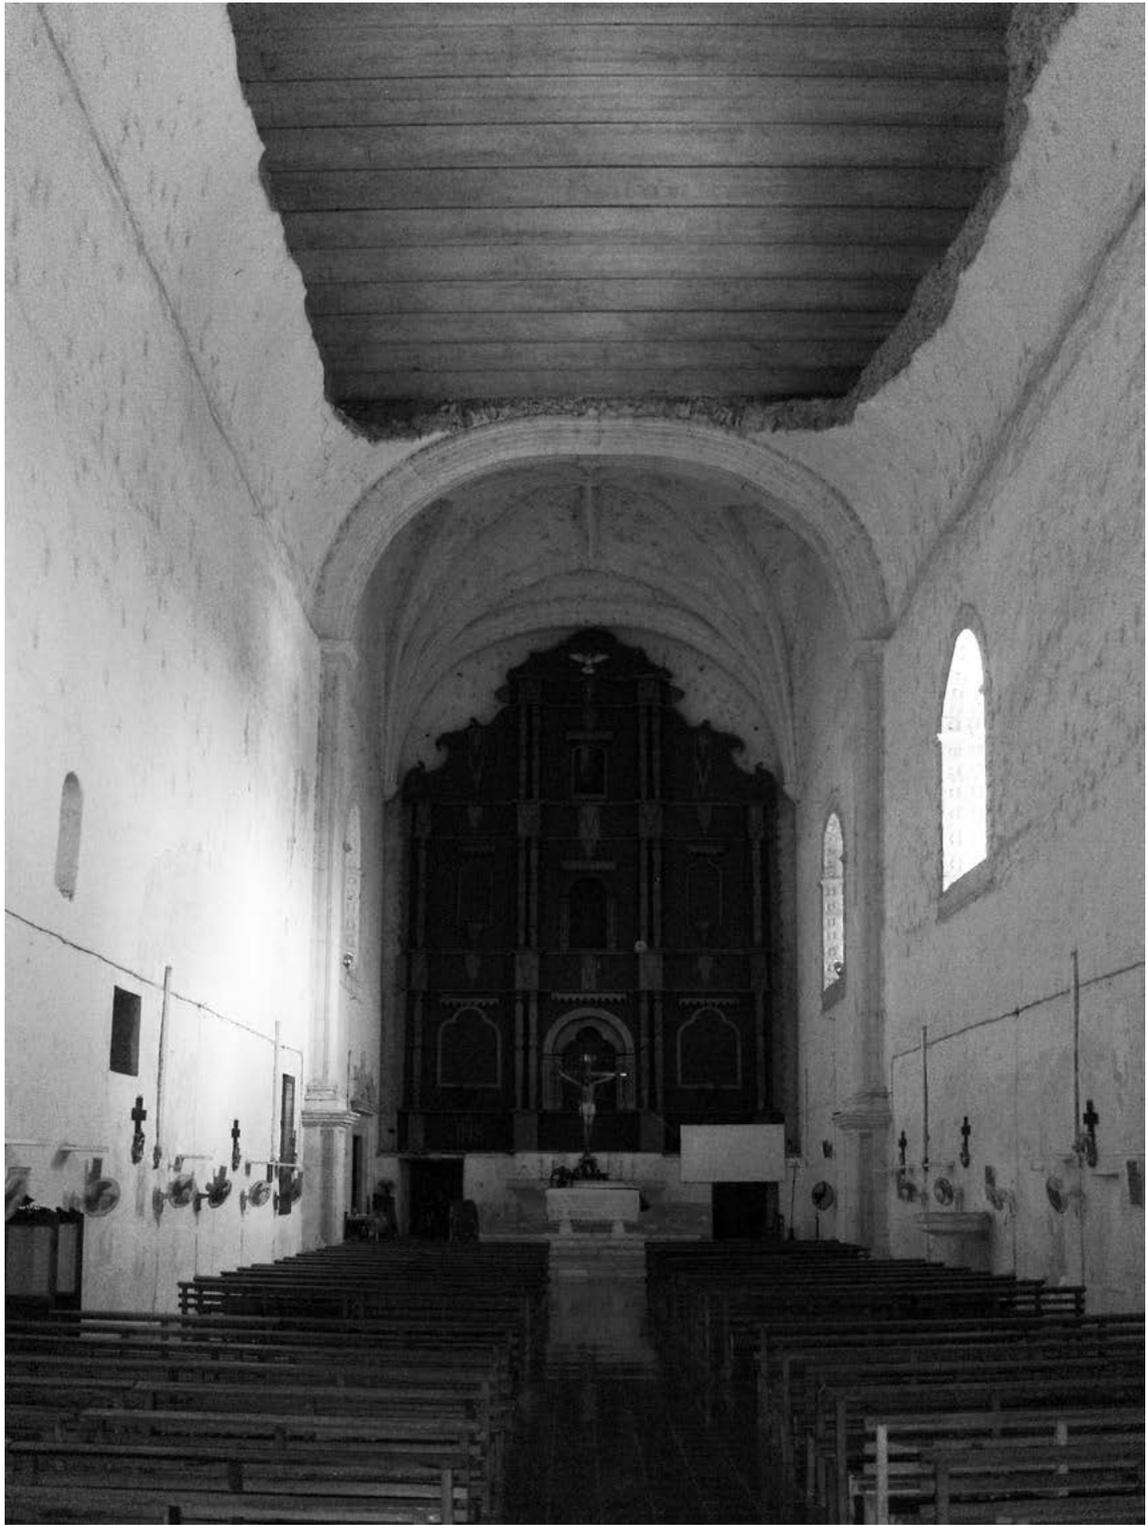
Figura 5. Vista hacia el presbiterio, donde se observa la techumbre de concreto prefabricado y los arranques de la bóveda de mampostería de la nave de la iglesia conventual de Santa Clara, Dzidzantún, Yucatán. Fotografía de los autores.
