Boletín de
**MONUMENTOS
HISTÓRICOS**
42

Historia de la construcción II

BOLETÍN DE MONUMENTOS HISTÓRICOS
Tercera época, núm. 42 | enero-abril de 2018

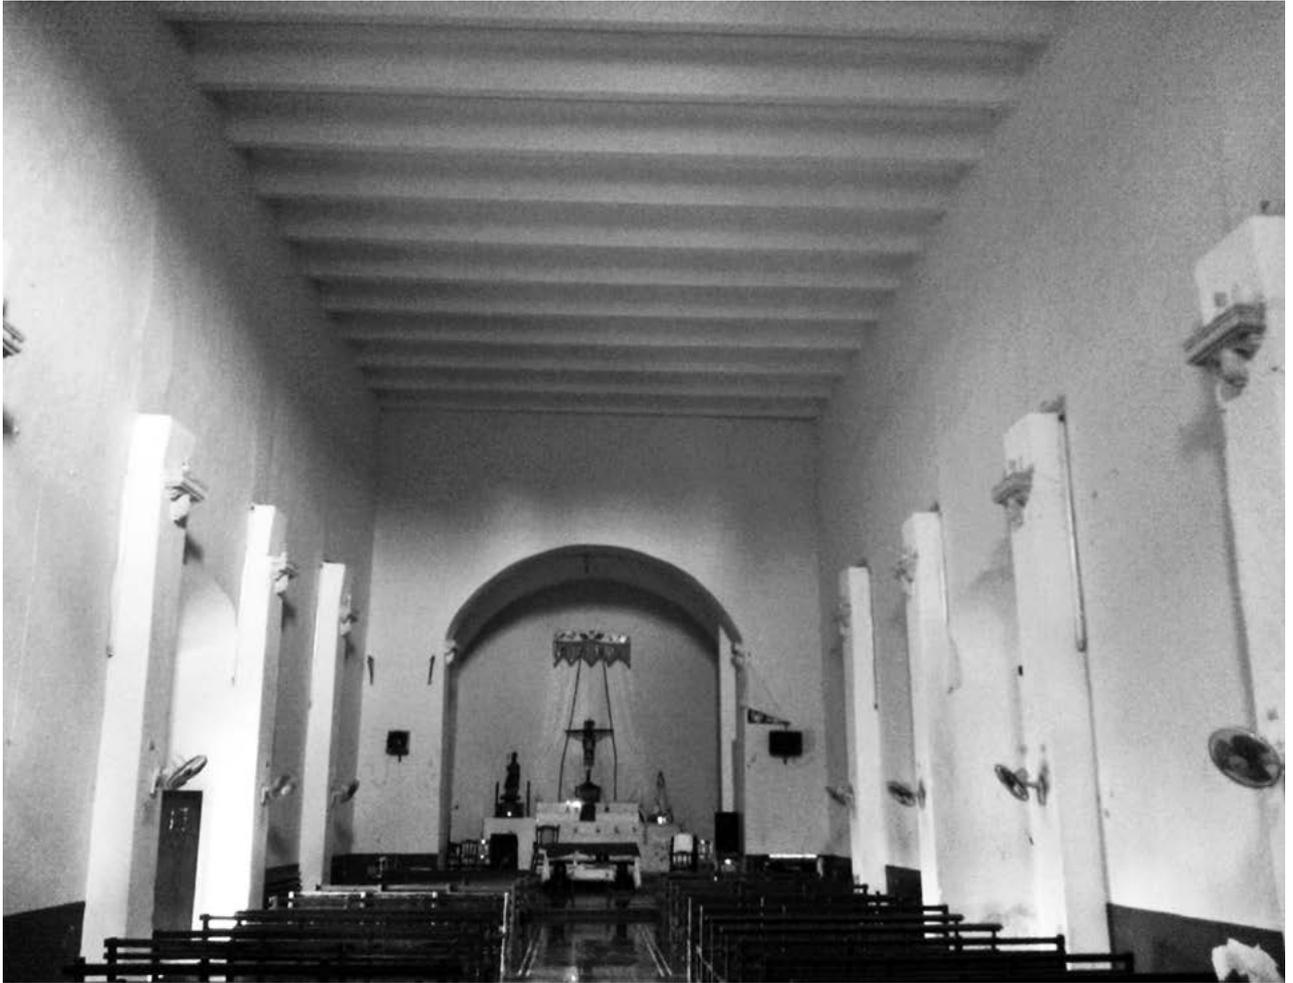
Figura 7. Vistas de la nave hacia el presbiterio de la capilla de San Juan Bautista, Dzongcauich, Yucatán. Fotografía de los autores.

fue cubierta con trabe losas de concreto pretensado (figura 7), mientras que el presbiterio quedó cubierto con bóveda de concreto armado; la sacristía y el antiguo baptisterio fueron techados con losa de viga y bovedilla. De nuevo la forma de la cubierta abovedada de rollizos no se tomó en cuenta para la selección de un sistema constructivo que mantuviera la espacialidad anterior de la nave.

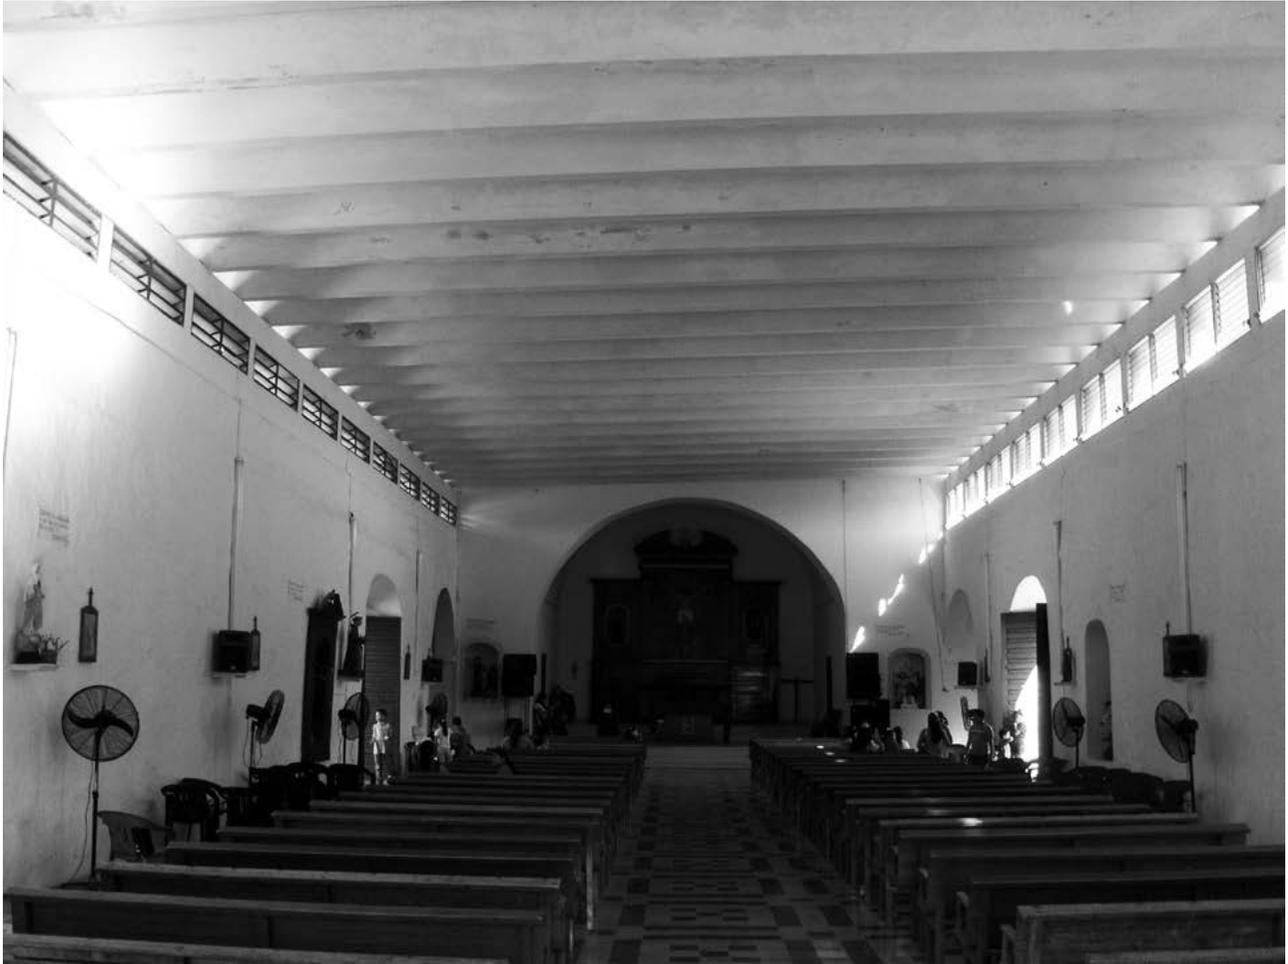
Figura 9. Vista hacia el presbiterio, donde se observa la techumbre plana de concreto prefabricado y las ventanas adosadas en los muros laterales en la nave de la capilla de San Francisco, Dzilam González, Yucatán. Fotografía de los autores.

es posible estimar su construcción a partir de 1603, año en que la visita de Dzilam González ya tenía un franciscano residente.²⁰ La capilla constaba de presbiterio, sacristía y baptisterio, todos cubiertos con bóvedas de mampostería, y la nave, de ramada. Más adelante los horcones de la ramada fueron sustituidos por muros de mampostería. Luego desapareció la cubierta de la ramada, y hacia 1900 la cubierta de la iglesia fue reconstruida, formando tres naves, con una estructura de madera de dos aguas con cubier-

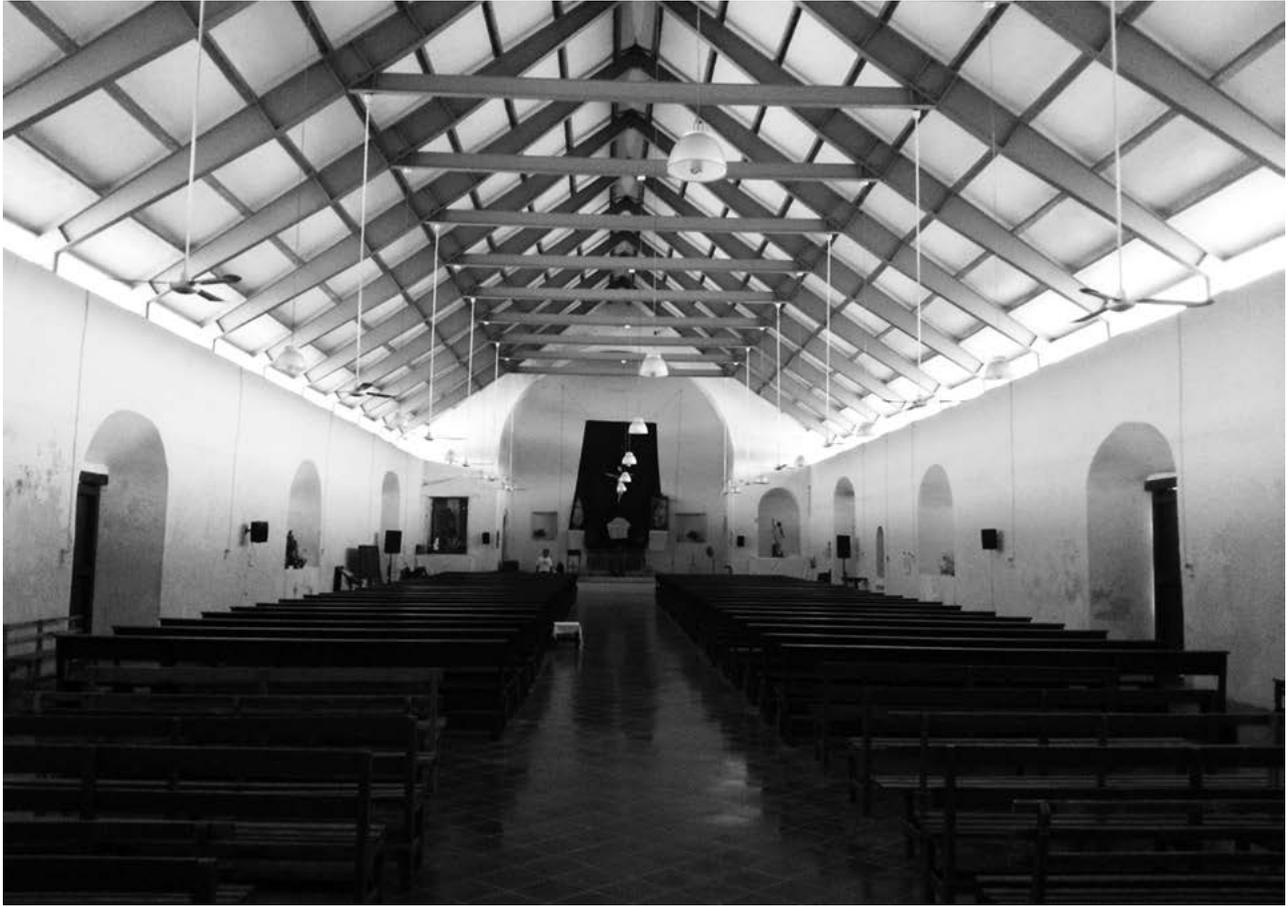
Figura 11. Vista del interior de la nave hacia el presbiterio, donde se aprecia la estructura metálica de la nueva techumbre en la capilla de San Antonio, Ucí, Yucatán. Fotografía de los autores.

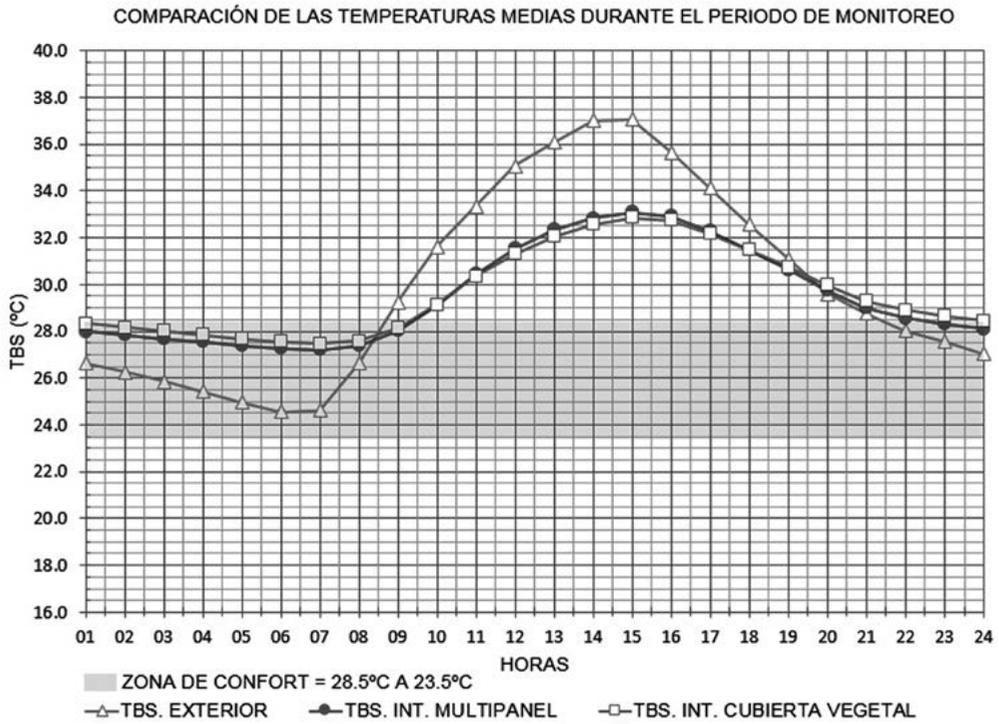
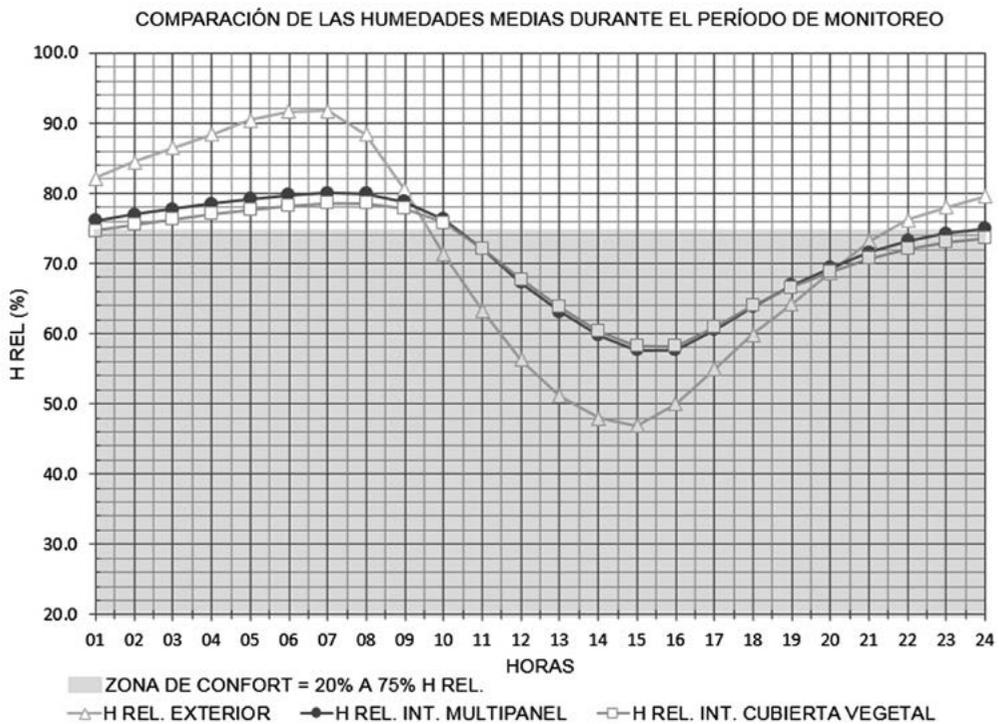
Gráficas 8 y 9. Comparación de la variabilidad de la temperatura y la humedad, respectivamente, en un día típico del periodo de estudio, en la capilla de Ucí con la techumbre actual y con la de ramada. Elaboradas por los autores.

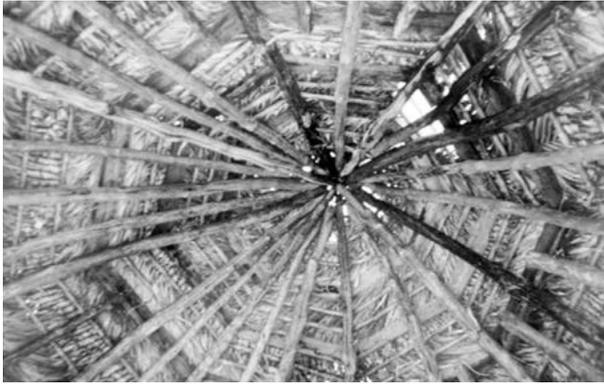
Figura 2. Palma de Chichón usada en la techumbre, Chapultenango, Chiapas, 2003. Fotografía de Virginia Guzmán Monroy.

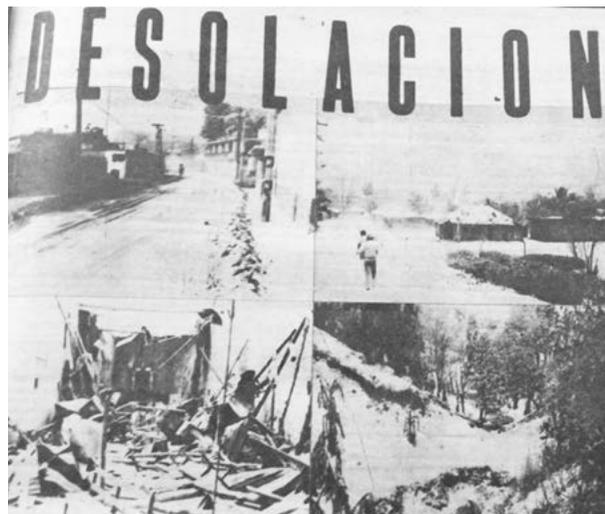
Figura 5. Daños ocasionados por la erupción del 28 de marzo de 1982. Fotografía de *La Voz del Sureste*.

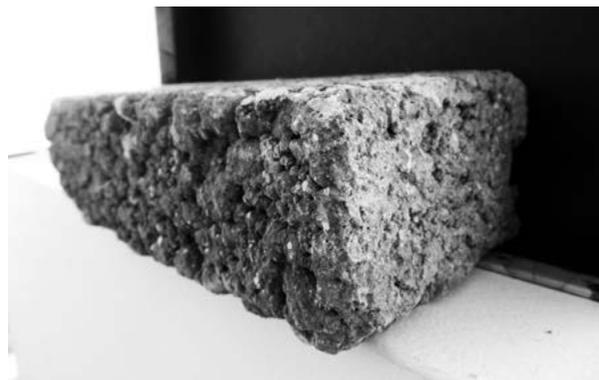
Figura 7. *Block* elaborado con material volcánico procedente de Tapalapa, Chiapas. Fotografía de Virginia Guzmán Monroy.

Como señalé en la parte introductoria, en 2003 me fue obsequiado un *block* en el poblado de Tapalapa, además del fragmento de otro en Chapultenango, ambos elaborados con el material arrojado por el volcán Chichonal en 1982. Este tipo de *block*, al que he llamado “zoque”, fue la única opción que tuvieron los habitantes para recuperar las viviendas que habían sido destruidas de manera parcial o total por los eventos eruptivos, ante la imposibilidad de obtener otros materiales. La iniciativa de su elaboración se desconoce. No encontré ninguna referencia escrita que indique cuál institución o persona dirigió o proporcionó la fórmula o proporciones de los elementos que lo componen. Los testimonios orales apuntan a que nació de la necesidad y el ingenio natural del ser humano para resolver y cubrir sus necesidades más apremiantes.

segunda, la nula intención del gobierno federal y estatal de proporcionar materiales de construcción que no fueran láminas de zinc o de cartón. Así, con cientos de viviendas destruidas y semidestruídas y las condiciones de desastre en que quedó una enorme región, con la flora y fauna desaparecidas, sin forma de obtener palma de chichón, bajareque, madera y buena tierra, los zoques sólo contaron con sus manos y lo que la zona les proporcionó en grandes cantidades: material volcánico —ceniza, piedra y arena—. Así nació el *block* “zoque” (figura 7).

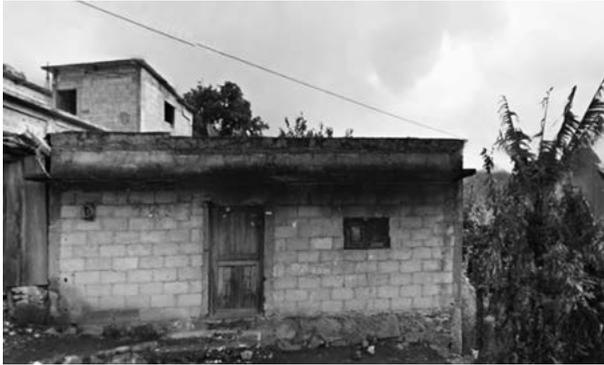
Figura 8. Viviendas edificadas con *block* "zoque" en Tapalapa. Fotografía recuperada de: <<https://www.google.com.mx/intl/es/earth>>.

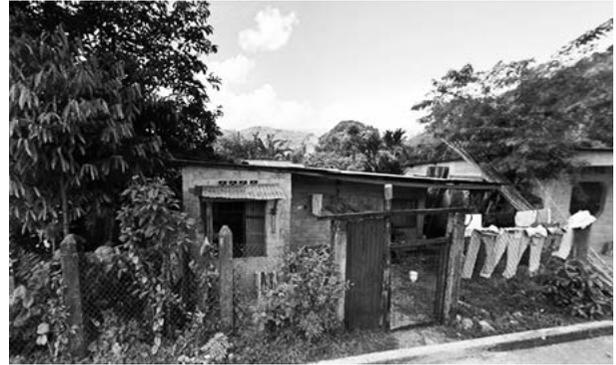
Figura 9. Vivienda edificada en Chapultenango con bloques de material volcánico. Fotografía recuperada de: <<https://www.google.com.mx/intl/es/earth>>.

A mi pregunta específica sobre la elaboración de los *blocks* hechos con material volcánico usado en la edificación y reedificación de las viviendas, edificios públicos e infraestructura urbana, señaló que, en efecto, la gente, de *motu proprio* y sin ninguna dirección de carácter técnico, los elaboró, y que esto fue a base de pruebas de acierto y error, y que ante la escasez de cemento, el poco que recibieron fue utilizado en proporciones menores en la composición de los bloques mencionados. Así, recuerda que las proporciones fueron de sólo 4% de cemento, arena y ceniza volcánica, y un poco de agua. Finalmente, la elaboración de estos bloques los adjudica a la experiencia constructiva tradicional de los pobladores para la autoconstrucción (figura 9).

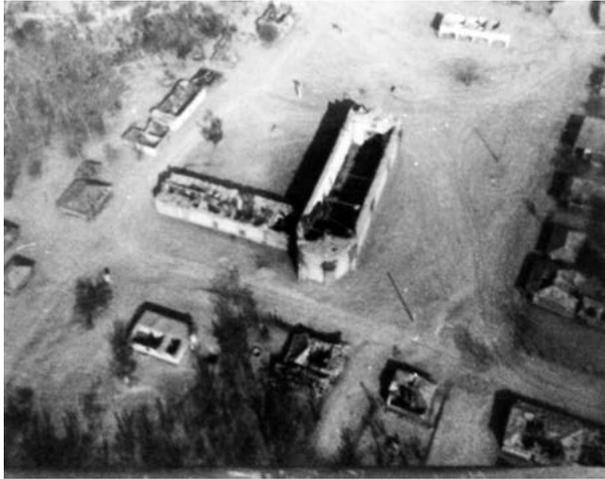
Figura 12. Francisco León después de la erupción del 28 de marzo de 1982. En la imagen se observan los daños causados en el conjunto conventual dominico en la primera erupción. Fotografía del AHEC, exp. de Francisco León, AH/F/82/03.

Después del evento eruptivo, el municipio de Francisco León fue declarado inhabilitado. Los sobrevivientes fueron reubicados en otras localidades, o bien se les otorgaron tierras para la fundación de nuevas poblaciones, aunque no en todos los casos dentro de su misma región étnica. Fue el caso de Nuevo Francisco León, cuyos pobladores se reubicaron en tierras pertenecientes al municipio de Ocosingo. Éste es pues el caso en que el patrimonio cultural edificado por los dominicos en el siglo XVI se perdió en su totalidad, quedando como testimonio de su existencia escasas fotografías, como las que se muestran en las figuras 12 y 13.

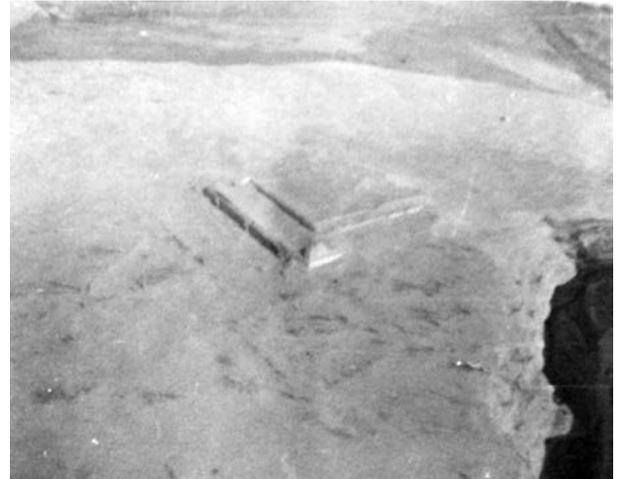
Figura 13. El conjunto conventual de Francisco León tras la tercera erupción del 4 de abril de 1982. Fotografía del AHEC, exp. de Francisco León, AH/F/82/03.

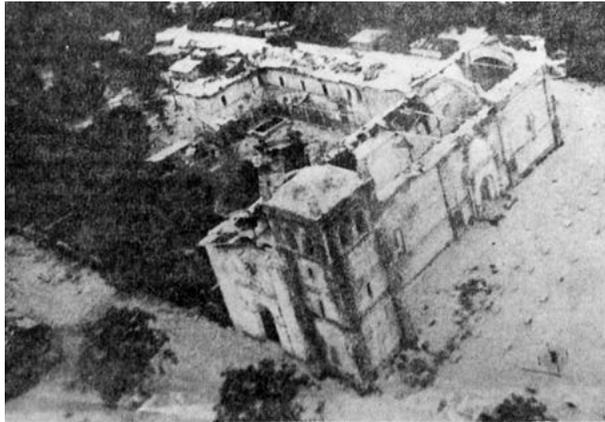
Figura 17. Conjunto conventual de Chapultenango después de la erupción del 28 de marzo de 1982. Fotografía del periódico *Número Uno* de Tuxtla Gutiérrez, publicada el 24 de junio de 1982, p. 19.

Los eventos eruptivos de 1982 provocaron la pérdida total de cubiertas y causaron daños graves en la mayor parte de los muros de todo el conjunto arquitectónico (figuras 16, 17 y 18). Para su recuperación, el gobierno federal, a través de la SAHOP Chiapas, destinó un millón de pesos.⁴⁷

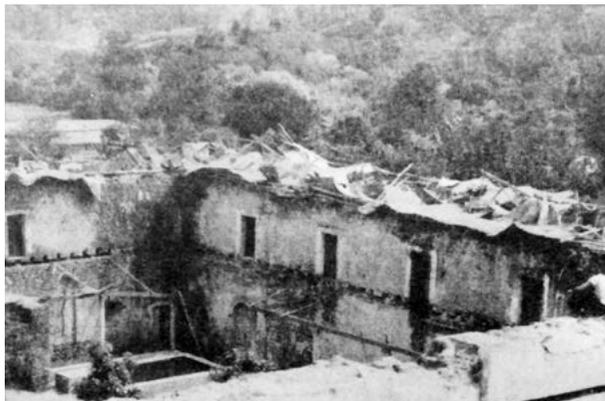
Figura 18. Claustro del convento de Chapultenango después de las erupciones del 3 y 4 de abril de 1982. Fotografía tomada de Félix Báez-Jorge *et al.*, *Cuando ardió el cielo y se quemó la tierra*, México, INI, 1985. Las fotografías fueron publicadas por E. Hernández Pons en *op. cit.*, p. 53.

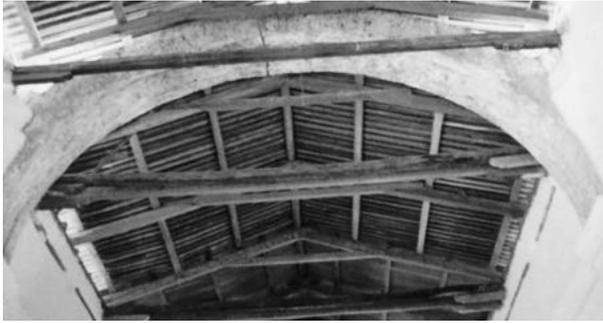
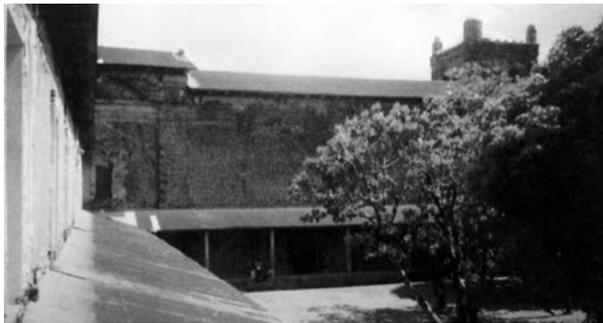
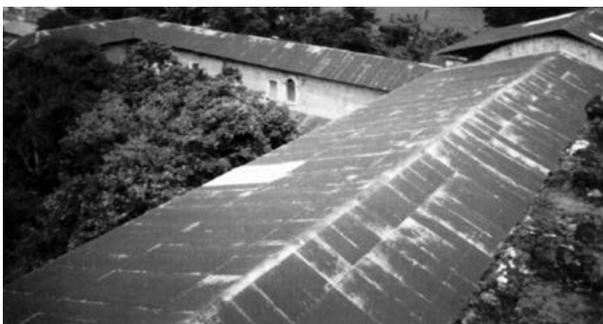
Figuras 19, 20 y 21. El conjunto conventual después de las obras de recuperación llevadas a cabo tras las erupciones de 1982. Fotografías localizadas en el expediente de la Sección de Monumentos Históricos del Centro INAH Chiapas.

Aunque no se conservan datos precisos de la recuperación de los templos dañados, podemos deducir, por los documentos consultados en el AHEC, que fueron reparados en su totalidad, ya que los daños se limitaron a la pérdida de las cubiertas y daños en los muros perimetrales (figuras 19, 20 y 21). El hecho de que todos fueron edificados con mamposterías favoreció que las estructuras no sufrieran daños severos.

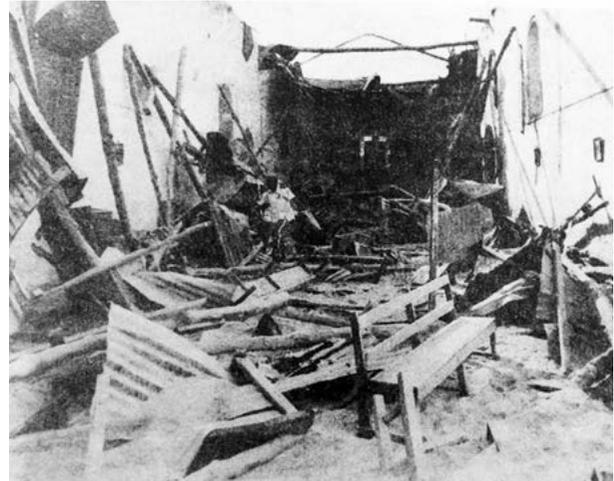
Figura 22. Templo de Nicapa, que fue doctrina del convento dominico de Chapultenango, dañado por las erupciones de 1982. Fotografía del periódico *La Voz del Sureste*, publicada el 24 de junio de 1982, p. 19.

Otro factor que determinó la suerte de cada una de las edificaciones fue la distancia que tenían del volcán. De los 30 templos registrados como dañados, desconocemos cuáles sufrieron la misma suerte que el de Francisco León, Ribera Volcán Chichonal, El Guayabal y La Candelaria, los cuales, por ubicarse en la falda del volcán, a escasos 10 km del cráter, quedaron sepultados, en tanto que la falta de información precisa y registros fotográficos de la época, así como la dificultad para realizar trabajo de campo en aquella región, nos obligan a sólo suponer lo que ocurrió con el resto de ellos (figura 22).
