Sitio rupestre Cuevas Pintas

Sierra de la Giganta, Loreto, Baja California Sur. Imagen: Angélica Vásquez Martínez, ©CNCPC-INAH, 2016.

# Haciendo frente a los embates medioambientales: conservación integral del sitio rupestre Cuevas Pintas, Baja California Sur

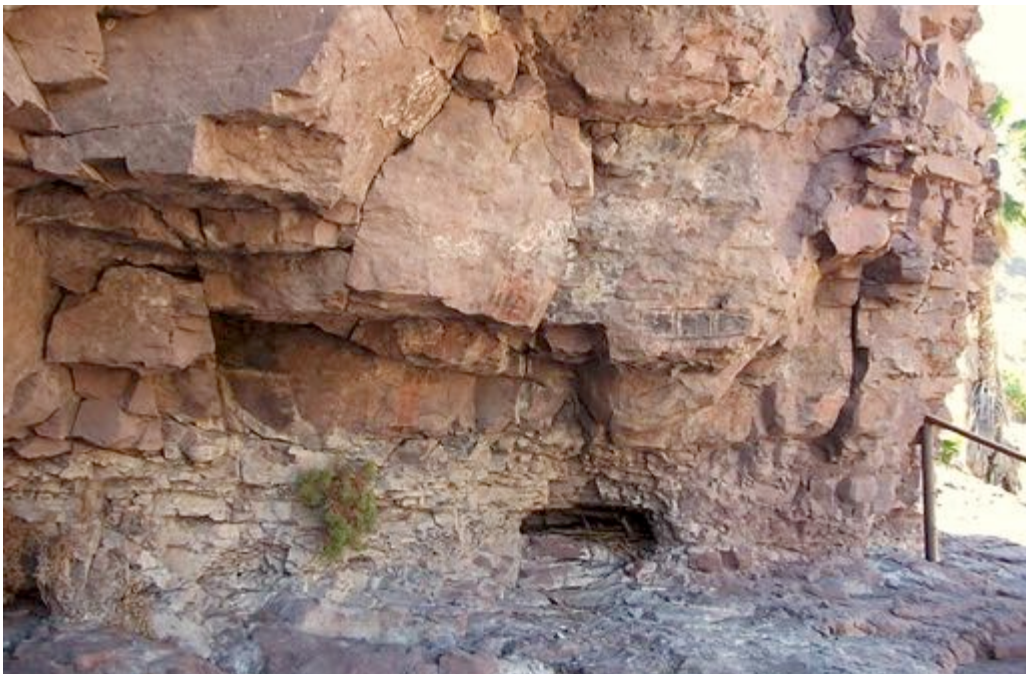
Figura 1. Vista del abrigo con pinturas rupestres de Cuevas Pintas en el año 2010.  
Imagen: Carlos Mandujano, ©Centro INAH Baja California Sur, 2010.

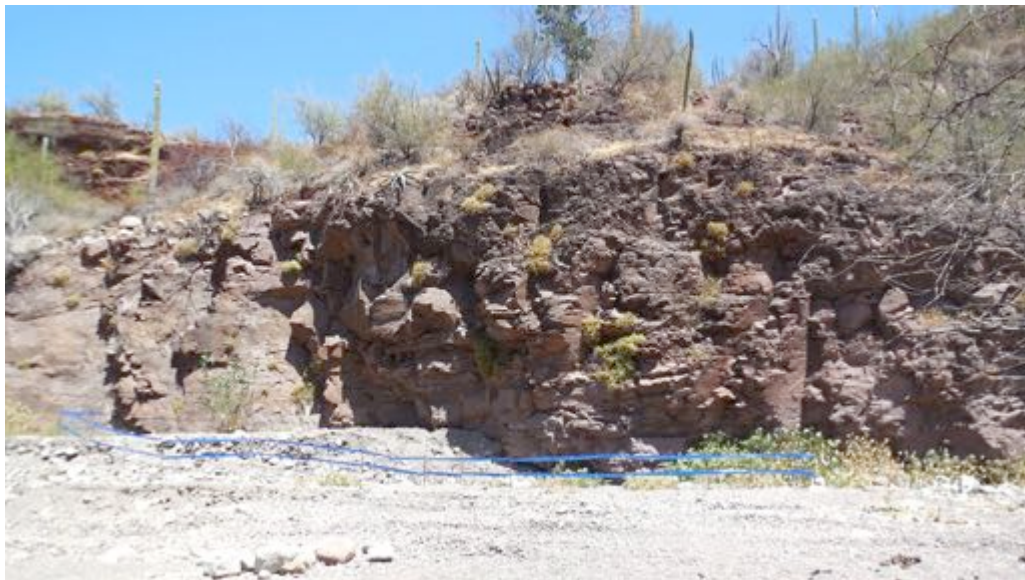
Sin embargo, las condiciones de este sitio cambiaron radicalmente, sobre todo en los últimos años, impidiendo que éste sea visitable, debido a que desde el año 2012 se han sucedido una gran cantidad de tormentas y huracanes que llevaron a que el sitio Cuevas Pintas quedara totalmente enterrado por toneladas de arena, sedimentos y rocas deslizados y transportados por las crecidas de agua desde las partes altas del paraje. Esto se debe a dos hechos principales: los efectos del cambio climático que están impactando a esa región y el cambio en el trazo de la carretera contigua al sitio (Figuras 1 y 2).

Figura 2. Sitio Cuevas Pintas en julio de 2016, enterrado por materiales de azolve debido al impacto de tormentas y huracanes. Imagen: Angélica Vásquez Martínez, ©CNCPC-INAH, 2016.

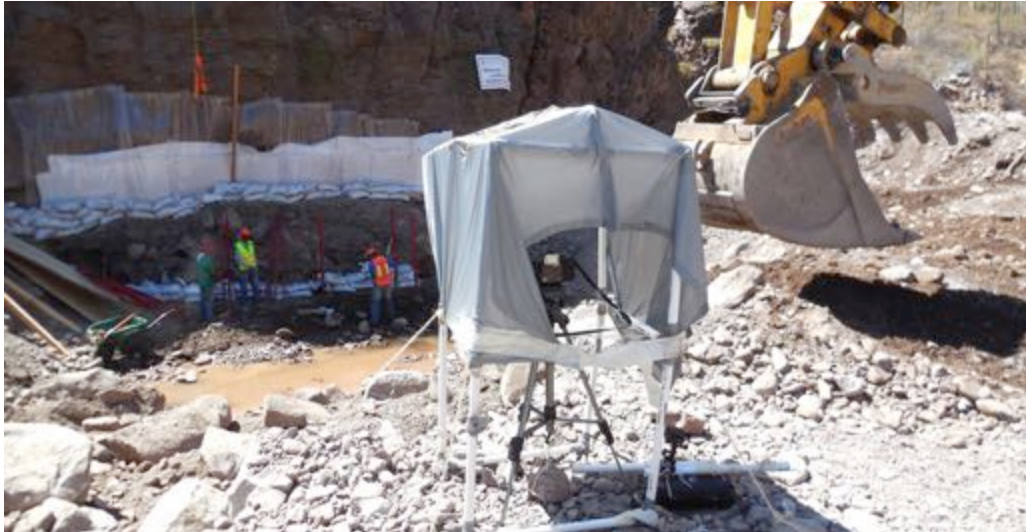
Con el equipo fotográfico fijo, se hizo el registro completo de los trabajos de conservación en su conjunto, capturando sus avances con tomas minuto a minuto, lo que fue posible mediante el diseño e implementación de una “estación fotográfica” con intervalómetro. Al final de los trabajos se reunieron más de 12,000 tomas fotográficas que han sido empleadas en un video testimonial de tipo *timelapse* (Figura 4).

Figura 4. Estación fotográfica para registro general con intervalómetro.  
Imagen: Sandra Cruz Flores, ©CNCPC-INAH, 2016.

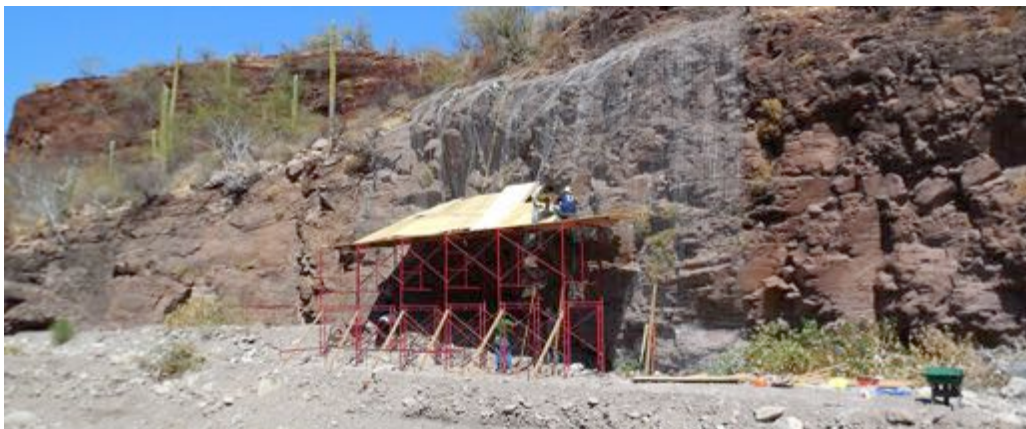
Figura 5. Colocación de protección previa a los trabajos de liberación del abrigo con pinturas rupestres.  
Imagen: Sandra Cruz Flores, ©CNCPC-INAH, 2016.

Este proceso consistió en el retiro de los materiales arrastrados por las crecidas de aguas y acumulados en el sitio durante los últimos años. Para ello, primero se implementó una protección consistente en mallas especiales y andamiaje para evitar desprendimientos de la parte superior del macizo rocoso en que se encuentra el abrigo (Figura 5). Después, el equipo de trabajo, integrado por los restauradores del INAH: Sandra Cruz (responsable de los trabajos), Alejandra Bourillón, Anacaren Morales, Rodrigo Ruiz, Angélica Vásquez y Sulema Sánchez, así como trabajadores de una empresa constructora, procedió a realizar los trabajos de liberación. El proceso se realizó en tres etapas. La primera consistió en la nivelación del terreno, para lo que se delimitó el área con pinturas rupestres y se retiraron los materiales de azolve hasta obtener un plano uniforme, a partir del que se realizó la extracción sucesiva y manual de los materiales por niveles; proceso que se dificultó al detectar rocas de gran tamaño, cuya extracción requirió del apoyo de maquinaria.

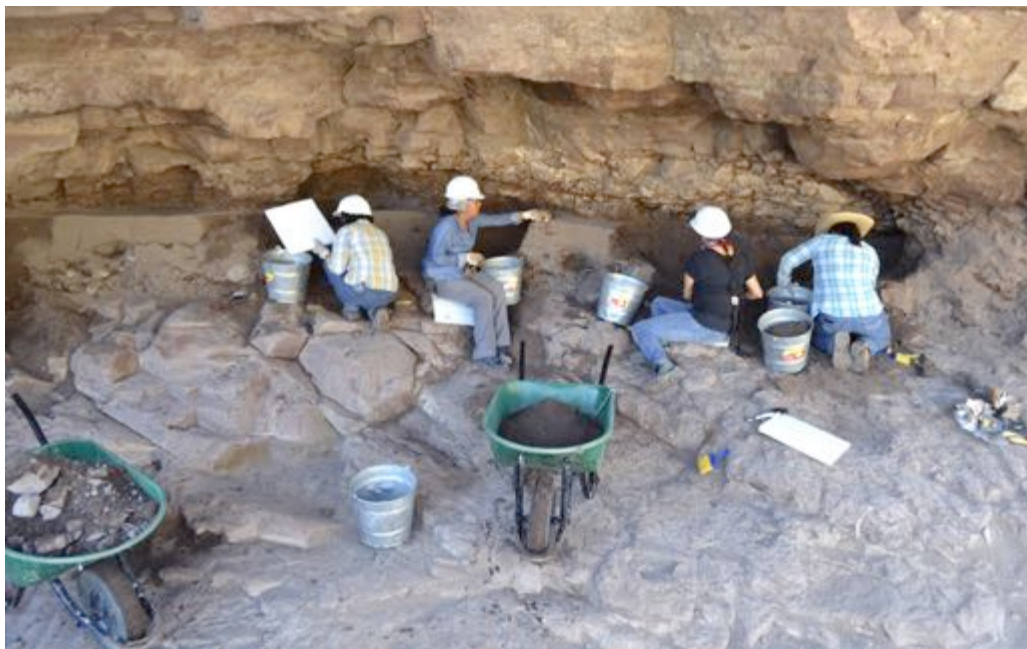
Figura 6. Última etapa de la liberación del abrigo. Retiro de sedimentos en contacto con las pinturas rupestres.  
Imagen: Angélica Vásquez Martínez, ©CNCPC-INAH, 2016.

En la última etapa se realizó la liberación específica del abrigo con pinturas rupestres, para lo que se extrajeron los materiales de azolve en forma manual y con sumo cuidado, retirando gradualmente el banco de sedimentos frente a las superficies con las pinturas por niveles de 25 a 30 cm, hasta su total liberación (Figura 6).

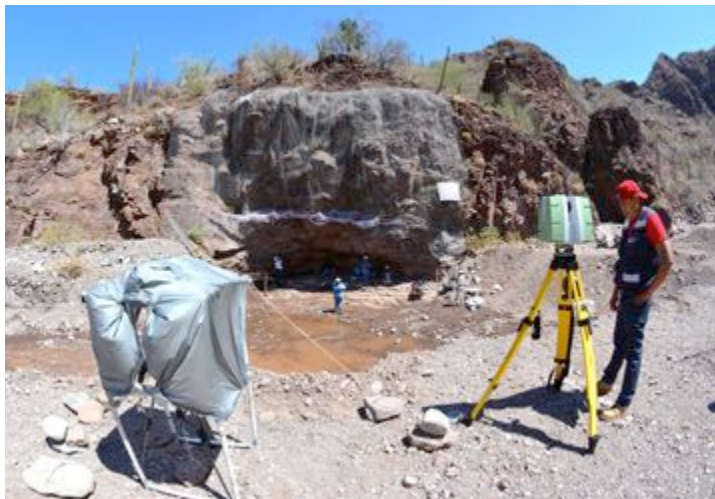
Posteriormente, se procedió a la realización de diversos registros y documentación. Entre ellos, la digitalización tridimensional, que fue llevada a cabo por el personal del Laboratorio de Documentación y Análisis Tridimensional de la CNCPC, los arquitectos María Fernanda López, Celedonio Rodríguez y Gilberto García, con el objetivo de documentar el sitio antes de que fuera reenterrado. Se buscó generar un modelo tridimensional preciso y de alta definición, que sirviera no sólo como testigo de este momento histórico del sitio, sino además como fuente primaria de información para continuar su estudio y como base para la elaboración de una réplica fiel del área del abrigo rocoso en donde se encuentran las pinturas. Para ello, se empleó la técnica de escaneo láser, debido a las dimensiones del sitio y a los alcances del levantamiento, puesto que resulta muy útil para registro volumétrico a escalas monumentales. Por ello fue la mejor opción para capturar no sólo la pintura rupestre sino también el abrigo rocoso y su contexto físico inmediato (Figura 7). Asimismo, se realizó, a la par del levantamiento volumétrico, uno fotográfico para obtener un modelo visualmente más realista.

Figura 7. Levantamiento tridimensional con escáner láser del sitio rupestre de Cuevas Pintas.  
*Imagen: Laboratorio 3D de la CNCPC, ©CNCPC-INAH, 2016.*

Para el levantamiento volumétrico y de color se usó un escáner láser *Leica Scanstation P20*. En las áreas que requerían una mayor resolución de fotografía, se realizó a la par el levantamiento fotográfico externo con una cámara fotográfica con lente ojo de pez, para integrarlo posteriormente a las nubes de puntos. Cabe mencionar que dichos equipos fueron adquiridos recientemente por la CNCPC con financiamiento del Conacyt.

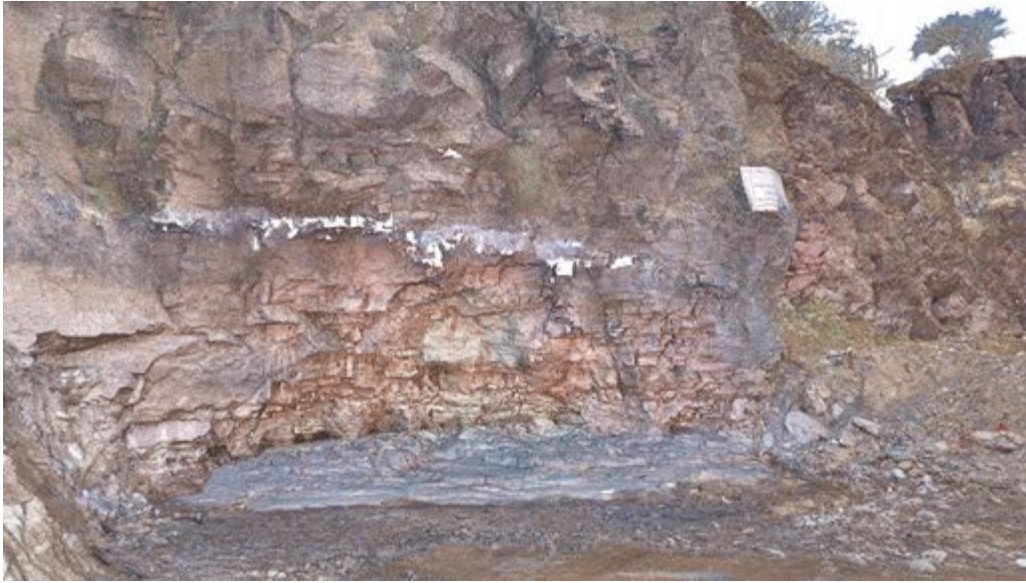
Figura 9. Nube de puntos de Cuevas Pintas.  
Imagen: Laboratorio 3D de la CNCPC, ©CNCPC-INAH, 2016.

Como resultado de los levantamientos se obtuvo una nube de puntos georreferenciada, en la cual se aprecia la morfología del abrigo rocoso y su contexto inmediato. Además, se cuenta con panoramas de 360° del sitio y una malla triangular que se está utilizando para la materialización de la réplica.

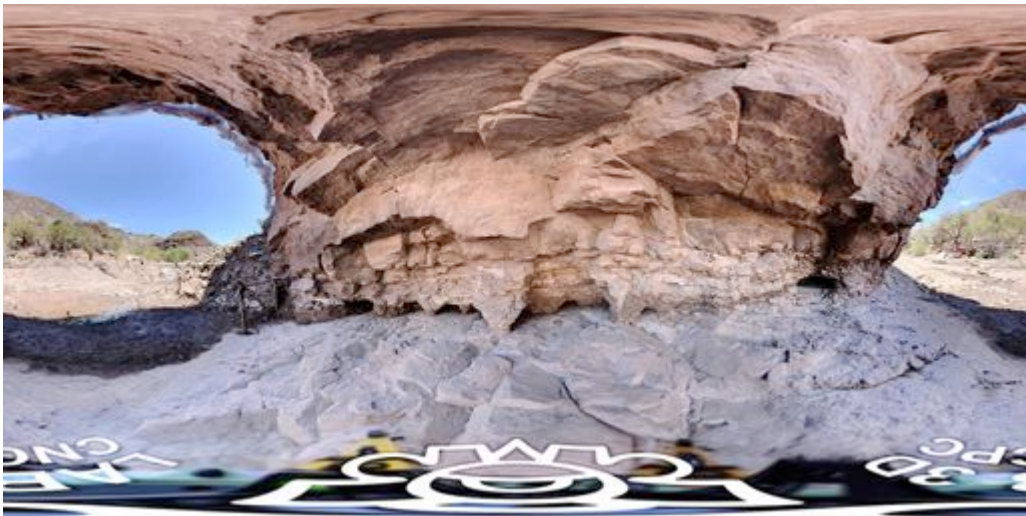
Figura 10. Panorama 360° del sitio de Cuevas Pintas.  
Imagen: Laboratorio 3D de la CNCPC ©CNCPC-INAH, 2016.

El levantamiento se efectuó mediante tomas de escaneo y fotografía integrada generales, tanto en el terreno no excavado, como en la parte liberada, para capturar el contexto inmediato del sitio (Figuras 8 y 9). Posteriormente, se realizaron diversas tomas a nivel de piso y otras tantas sobre tripié. Las áreas más cercanas al abrigo rocoso se tomaron tanto con fotografía interna del escáner como con fotografía externa, generándose dos series capturadas con diferente exposición, cada una cubriendo 360° de visión horizontal y vertical (Figura 10).

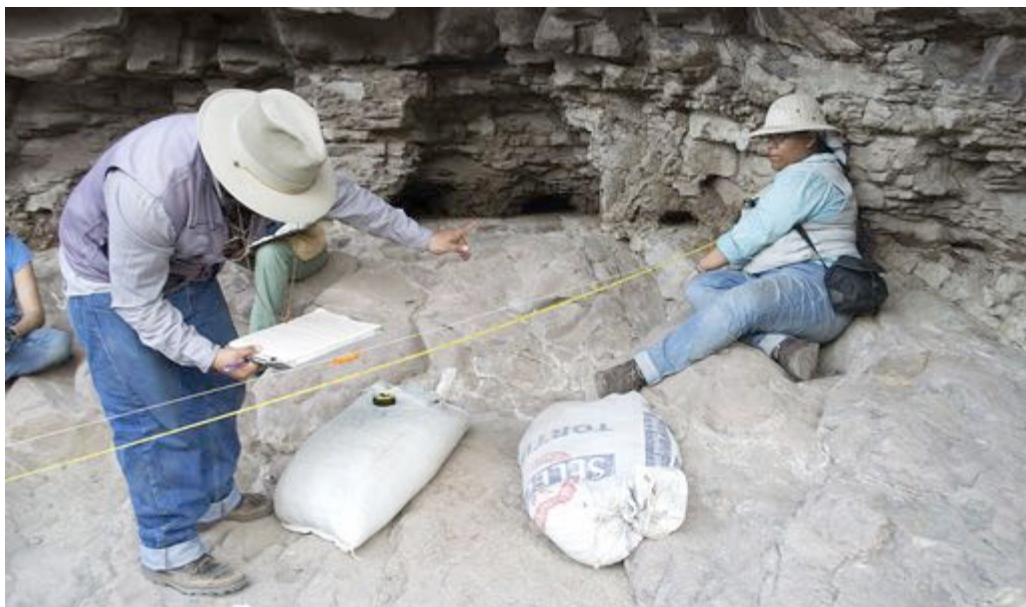
Figura 11. Levantamiento arqueológico en el abrigo con pinturas rupestres.  
Imagen: Sandra Cruz Flores, ©CNCPC-INAH, 2016.

Además, los arqueólogos realizaron el registro detallado del abrigo rocoso, generando los planos de planta, cortes y alzados, en los que se detalla la ubicación georreferenciada de las pinturas. Finalmente, con toda la información reunida in situ, actualizaron la cédula de registro del sitio (García y Larios, 2016a y 2016b) (Figura 11).

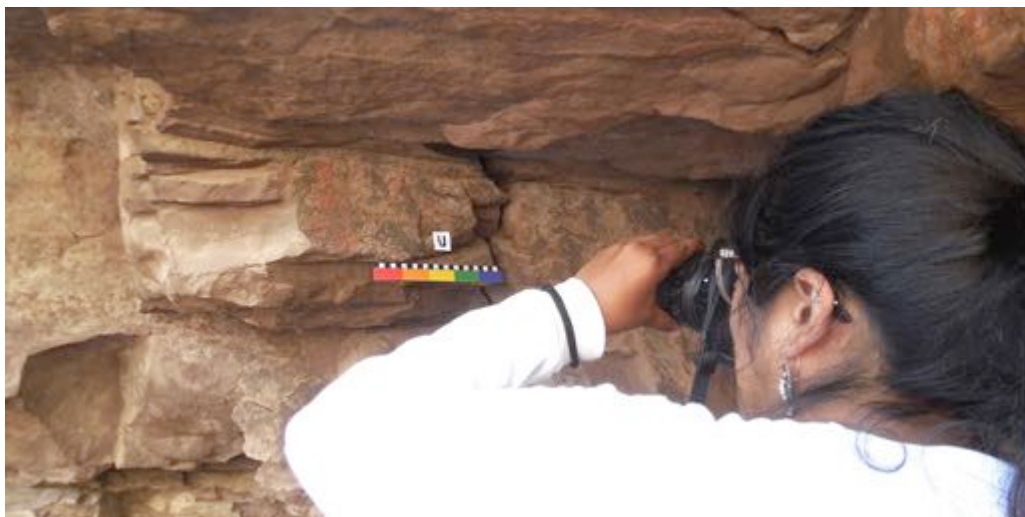
Figura 12. Registro fotográfico de detalle de las pinturas rupestres.  
Imagen: Sandra Cruz Flores, ©CNCPC-INAH, 2016.

De tal manera, el equipo de restauración hizo, junto con el registro fotográfico general y de detalle de cada una de las pinturas rupestres, la documentación de sus características como forma, color y dimensiones; de su manufactura; así como de los tipos, grados y distribución de alteraciones que presentaba cada una, comparando con registros previos. Toda esta información se concentró en las cédulas generadas por el PNCPPGR de la CNCPC (Figura 12).

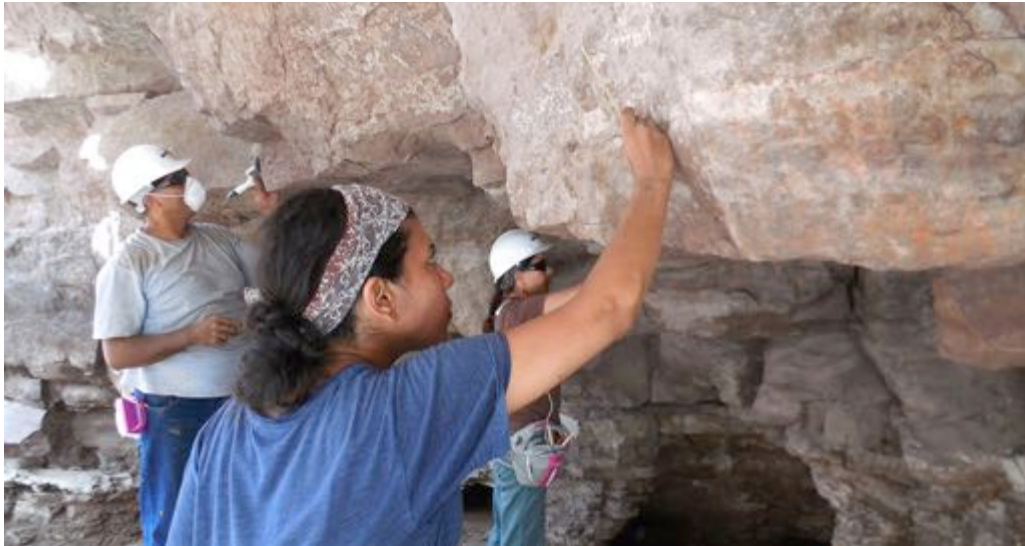
Figura 13. Procesos de conservación en las pinturas rupestres una vez liberadas.  
Imagen: Sandra Cruz Flores, ©CNCPC-INAH, 2016.

Una vez liberado de nueva cuenta el abrigo, la intervención directa en las pinturas rupestres consistió principalmente en una limpieza general que permitió retirar materiales ajenos aún adheridos a las superficies pictóricas, como polvo, restos de sedimentos y raíces diversas, proceso que se realizó mecánicamente y en seco, y en algunas áreas puntuales por medios mixtos (Figura 13).

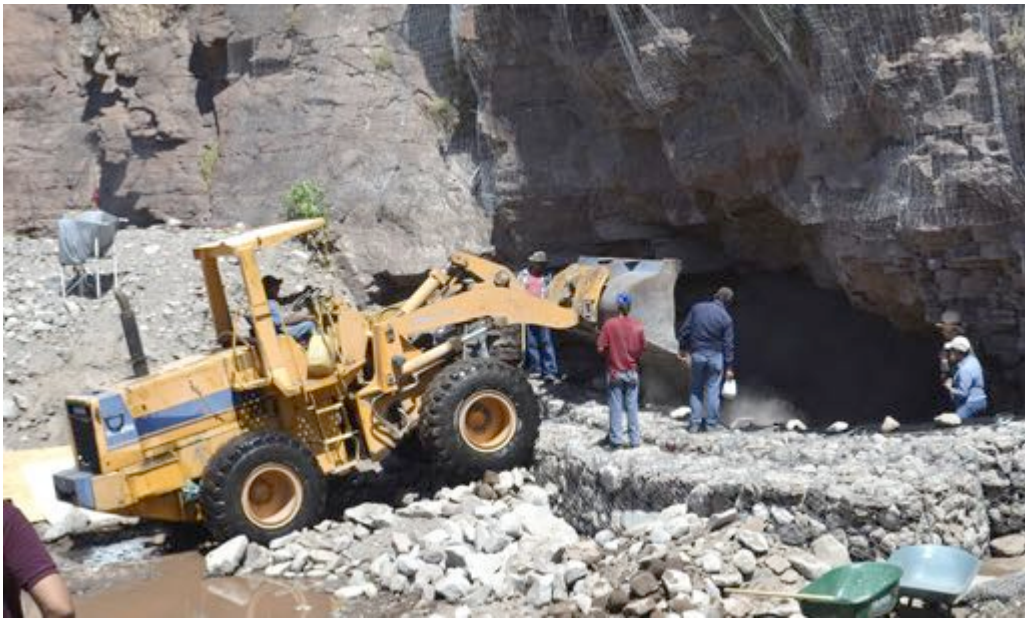
Figura 14. Depósito del relleno de granulometría gruesa en el sistema de reenterramiento confinado por gaviones.  
Imagen: Angélica Vásquez Martínez, ©CNCPC-INAH, 2016.

La realización del sistema se llevó por fases. Una primera fase consistió en el relleno y tapiado de las siete cavidades a nivel de la roca madre que se encuentran al interior del abrigo rocoso, a fin de contar con una superficie general más regular de la pared rocosa a proteger. Posteriormente, se implementó el nivel uno del sistema, consistente en la colocación de dos hiladas de gaviones rellenos de roca en la periferia del abrigo generando un espacio de protección con dimensiones de 4.05 m de altura y una longitud de 10.80 m. A continuación, se colocó en la cara interna del gavión una capa de geotextil, y se relleno el espacio más externo con una capa de arena de granulometría gruesa y el espacio colindante con la pared del abrigo con una capa de arena de granulometría fina, tratada, lavada y cernida para quedar en contacto directo con la pared interior del abrigo a proteger. El relleno de este nivel se cubrió con una interfaz de geotextil no tejido de polipropileno.

Posteriormente, se colocó un segundo nivel de gaviones por encima de los del nivel uno. Enseguida el área interna se dividió en dos zonas laterales que fueron rellenas con material de granulometría gruesa y un área central que fue dividida en cuatro secciones que fueron separadas con geotextil de tipo *Mirscape®* y tipo *Mirafi 500®* y que fueron rellenas con arena de diferente granulometría de acuerdo con su cercanía con respecto al área de pinturas, utilizándose arena de granulometría fina, cernida, lavada y tratada, cerca de la zona de pinturas; y rellenos de granulometría media en zonas más alejadas (Figura 14).

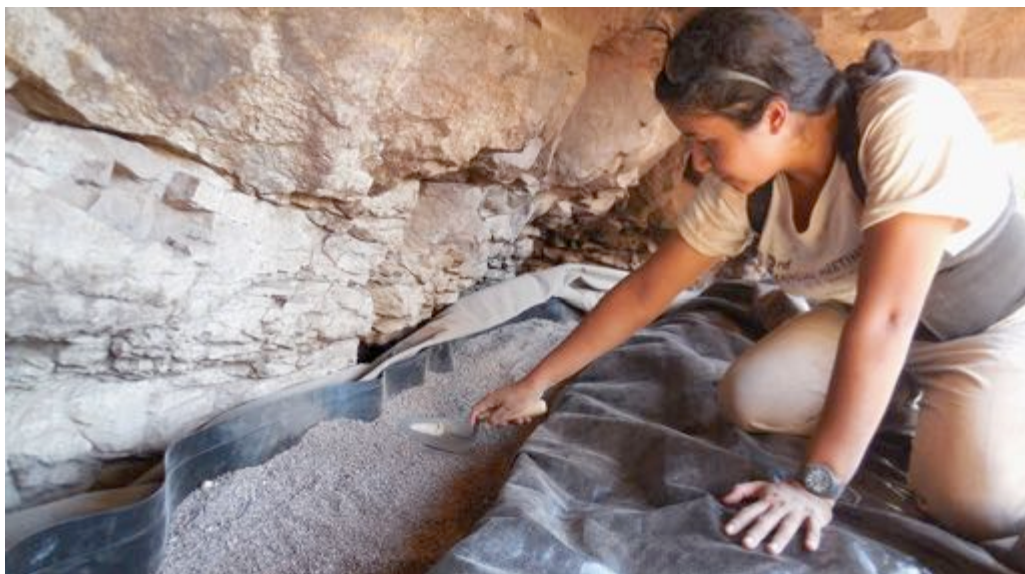
Figura 15. Colocación del relleno de granulometría media en el sistema de reenterramiento del abrigo con pinturas rupestres. Imagen: Sandra Cruz Flores, ©CNCPC-INAH, 2016.

La implementación del nivel tres del sistema consistió en colocar otras dos hiladas de gaviones rellenos con rocas del lugar. Las áreas laterales se taparon con rocas gruesas y se continuó utilizando el geotextil no tejido de polipropileno como interfaz. El área central siguió cubriéndose con capas de rellenos medios, mientras que los más finos se colocaron en contacto con la superficie de pinturas (Figura 15). Dado que la forma del abrigo es cóncava, el espacio a relleno se fue haciendo más estrecho paulatinamente por lo que el grosor de los diferentes rellenos fue determinándose con base en ello.
