El retablo con la imagen de santa Gertrudis del exconvento de San Pedro y San Pablo de Teposcolula, Oaxaca: reseña de una intervención

Información: Irlanda Fragoso Calderas, Arturo Sebastián Casasola Bustersos, Christian Alberto Chávez González y Pablo Vidal Tapia

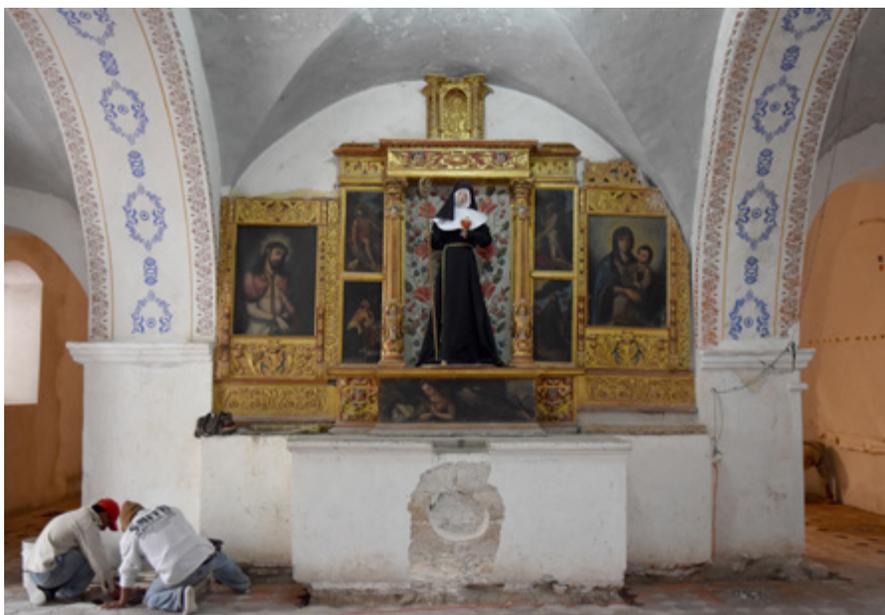
◀ *Figura 1. Retablo con la imagen de santa Gertrudis, antes de la intervención, San Pedro y San Pablo Teposcolula, Oaxaca. Foto: Christian Chávez González | © Acervo CNCPC - INAH.*

El principal deterioro que presentaba el retablo era la falta de un adecuado sistema de anclaje al muro, las piezas que lo constituyen se encontraban adosadas directamente sobre éste y sujetas con amarres y alcatayas de metal, de manera que el conjunto estaba desensamblado, esta problemática se derivó de los cambios de sitio que ha tenido el retablo al paso del tiempo. Otros deterioros que presentaba el conjunto eran el ataque de insectos xilófagos, desprendimientos de policromía y presencia de repintes.

Con base en lo anterior, la intervención del retablo consistió en el desmontaje de la obra, aplicación de tratamientos de conservación tendientes a estabilizar el estado material de la madera y la policromía, así como el ensamblaje del conjunto para recuperar su sistema constructivo original, corregir los desajustes estructurales que presentaba, proveer al retablo de un adecuado sistema de anclaje al muro, y asegurar así, la estabilidad del conjunto (Figuras 3 y 4).

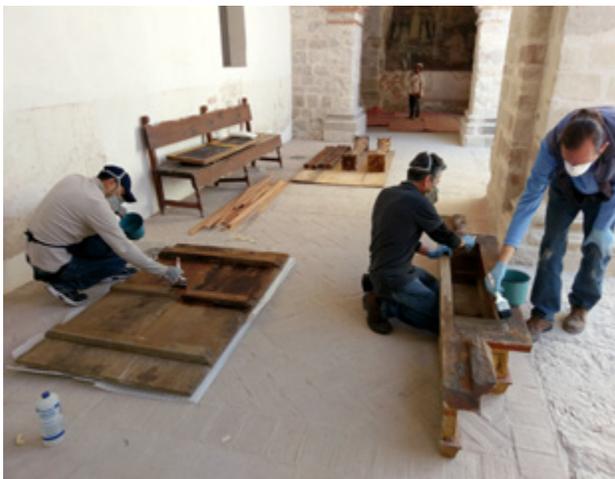
▲ *Figura 4. Fumigación por impregnación de componentes del retablo de santa Gertrudis, San Pedro y San Pablo Teposcolula, Oaxaca. Foto: Christian Chávez González | © Acervo CNCPC - INAH.*
