# Gestión de riesgos y plan de acción para la salvaguarda de la colección del Museo Regional de Antropología de Yucatán, Palacio Cantón

Diana Ugalde Romo  
Laura Hernández Peña

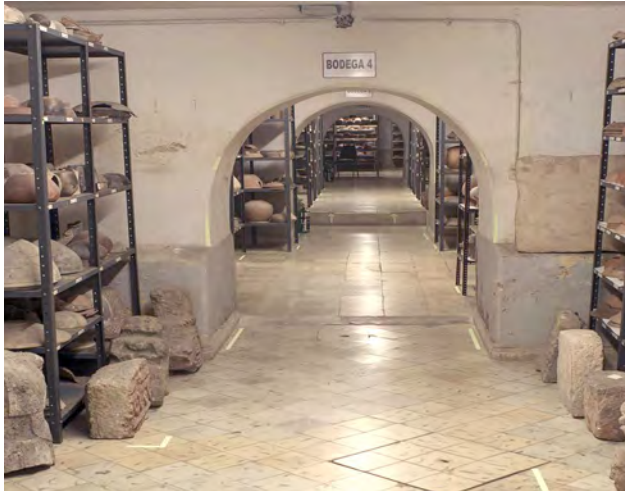
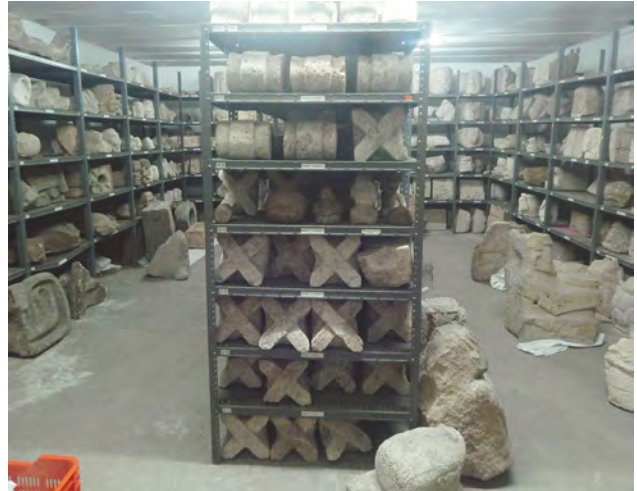
Figuras 5 y 6. Depósito de colecciones. Foto: Rest. Diana Ugalde.

Actualmente la mayor problemática del depósito y de la colección es que las condiciones del espacio, incluyendo el mobiliario, son inadecuadas e insuficientes para la apropiada preservación de los objetos. Estas carencias tienen su origen en el edificio mismo, pues este espacio nunca fue diseñado para resguardar una colección tan grande, importante y valiosa. Más aún, anteriormente no existía un área de conservación; ésta fue implementada hasta hace apenas dos años.

Por cuestiones de espacio, las piezas de gran formato, tales como monolitos arqueológicos y coloniales, están dispersas en todo el espacio en diferentes bodegas. La mayoría de las bodegas poseen anaqueles metálicos y de madera sobre los cuales se depositan los diversos objetos; solo algunas repisas de anaqueles cuentan con material aislante entre objeto y el metal del anaquel. En la bodega 2 existe mobiliario

metálico en donde se resguardan las piezas de menor tamaño, algunas dentro de cajas de cartón y pocas en cajas plásticas. Este espacio es además el destinado al área de oficina y donde se encuentra todo el archivo correspondiente al catálogo interno del acervo del Museo. Las condiciones de embalaje y almacenamiento de los objetos son distintas en cada bodega.

En general, la mayor causa de deterioro en el inmueble es la filtración de agua directa en techos, lo que genera frentes de humedad, y esto a su vez la presencia de fisuras al interior del edificio y la aparición de microorganismos en algunas zonas. Aunado a lo anterior, la falta de mantenimiento en algunas bajadas de agua genera escurrimientos sobre fachadas, lo que ha ocasionado pérdida de acabados, manchas y frentes de humedad en fachadas, así como provocado la aparición de microorganismos al interior de las bodegas. Dentro del inmueble se observan también grietas, desprendimientos de aplanados y la presencia de eflorescencias salinas en muros, sobre todo en el sótano, pues es el área con mayor humedad relativa. Esto último provoca deterioros adicionales en las colecciones que resguarda el museo.

Cabe mencionar que desde hace 2 años se ha trabajado en un proyecto de restauración integral del inmueble que ha contemplado abordar los frentes de deterioro mencionados. Dicho proyecto se ha ejecutado por etapas: en primera instancia se intervino el ático, por lo que las filtraciones del techo ya se han corregido; sin embargo, no se han solucionado las problemáticas correspondientes a los otros niveles del edificio.

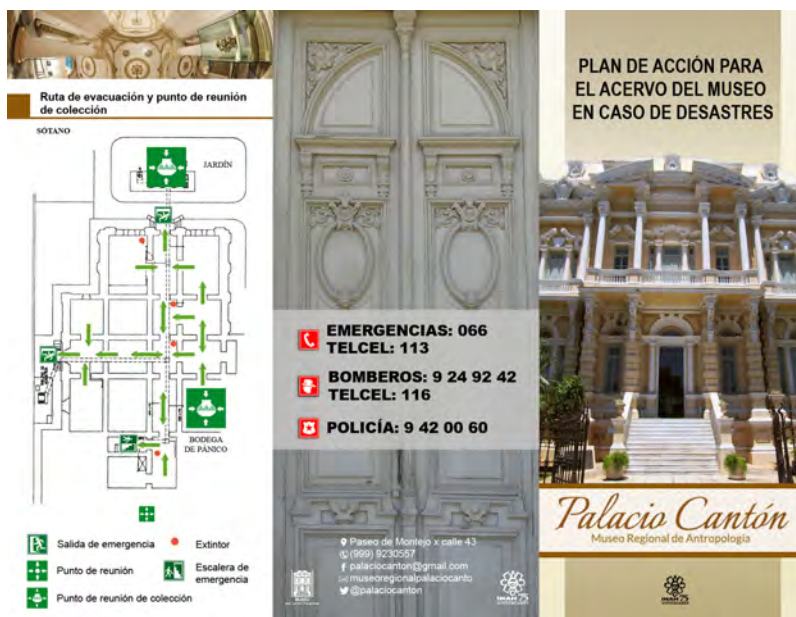
◀ Figura 10. Tríptico informativo

han sido identificados dentro del depósito de colección. También se establecieron medidas de seguridad y adecuación del área de resguardo, se diseñaron medidas generales de uso del espacio, y se implementaron medidas preventivas generales para la conservación de la colección. Se realizaron trípticos informativos con un contenido claro y puntual al respecto de las acciones que todo el personal del Museo debe tener en cuenta para mitigar los riesgos, rutas de evacuación y teléfonos de emergencia.
