## Biodeterioro en museos. Control y manejo de plagas en el Museo Regional de Antropología de Yucatán, *Palacio Cantón*

Diana Ugalde Romo

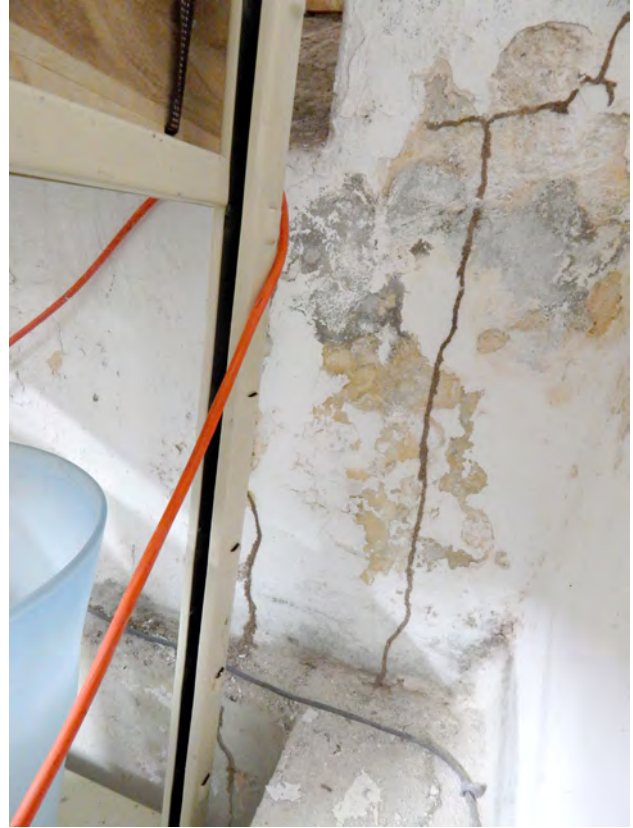
▲ *Figura 1. Tinea pellionella, polilla del estuche estuche.*  
*Foto: Rest. Diana Ugalde.*

Para erradicar este insecto, se aplicó un insecticida piretroide y un neonicotinoide en el interior y el exterior de museo. Se han realizado aplicaciones constantes por medio de nebulizaciones en todas las áreas del interior del edificio, así como aspersiones en paredes, ventanas y accesos.

Como parte de las actividades del manejo y control de plagas, se realizó la limpieza y recolección de capullos de palomilla en todo el interior del Museo (los capullos se encontraban suspendidos o adheridos en las paredes), con el fin de evaluar y monitorear la función y efectividad de los productos aplicados. Debido a que los resultados obtenidos han sido exitosos, actualmente se continúa utilizando los mismos productos.

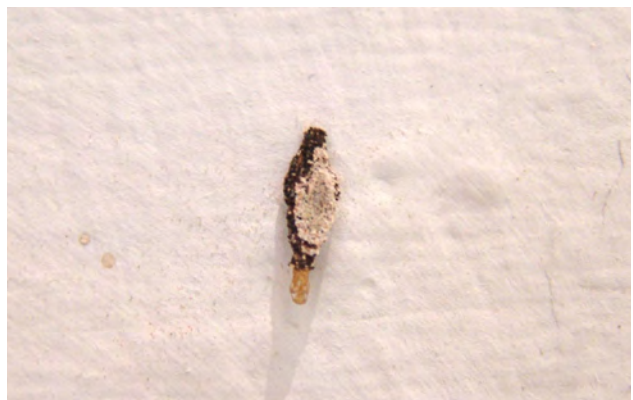
Como resultado de esta primera inspección, llevada a cabo en enero 2016, se ubicaron a dos organismos plaga activos, de los cuales fueron recolectadas algunas muestras para su posterior clasificación.<sup>2</sup> Al encontrarse que se trataba de *Reticulitermes banyulensis*<sup>3</sup> (termita subterránea, insecto xilófago) y de *Tinea pellionella* (palomilla de estuche o polilla de la ropa, insecto que se alimenta de material orgánico como tela, cuero, pluma, lana, etc), se determinó que la presencia de estos organismos era un factor de riesgo importante de biodeterioro.

▲ *Figura 2. Reticulitermes banyulensis, termita subterránea.*  
*Foto: Rest. Diana Ugalde.*

<sup>3</sup> Sobre todo en el cuarto de máquinas del elevador que se encuentra en el sótano; en salas no se detectó actividad.

*Reticulitermes banyulensis* (termita subterránea)  
El tratamiento aplicado para erradicar y mitigar el ataque de este insecto consistió en la colocación de sebos y estaciones en todo el perímetro del inmueble, en toda el área del jardín. Las estaciones son recipientes plásticos con orificios que contienen aserrín previamente impregnado de termicida. Su mecanismo consiste en atraer a la comunidad de termitas soldados para que consuman y lleven el producto al termitero, y de esta manera toda la colonia y la termita reina consuman el alimento infectado.

Se colocaron un total de 40 estaciones a una distancia aproximada de 1 o 2 m entre cada una, enterrándolas a una profundidad de 30 cm. Una vez colocadas, se monitoreó la actividad en cada una de ellas, siendo el primer monitoreo al primer mes de su colocación, por medio del cual se detectó actividad en solo 4 estaciones. Se continuará el seguimiento necesario en el área detectada.

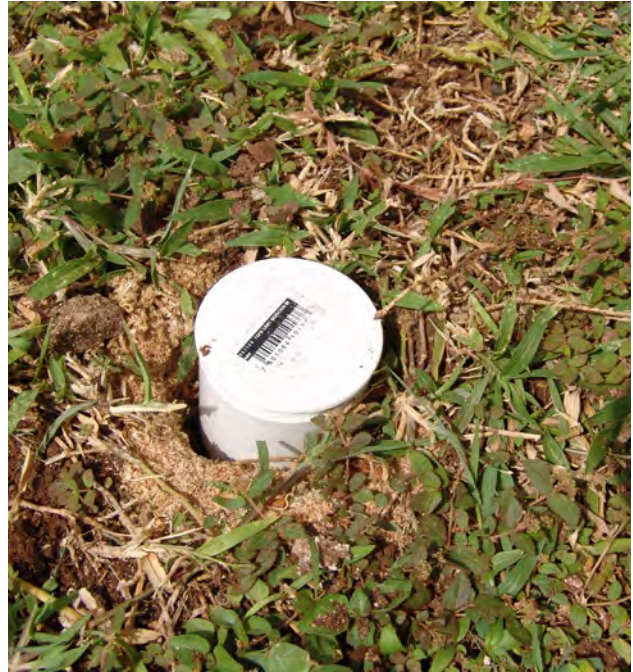
▲ *Figura 4. REstaciones enterradas en jardín.*  
*Foto: Rest. Diana Ugalde.*

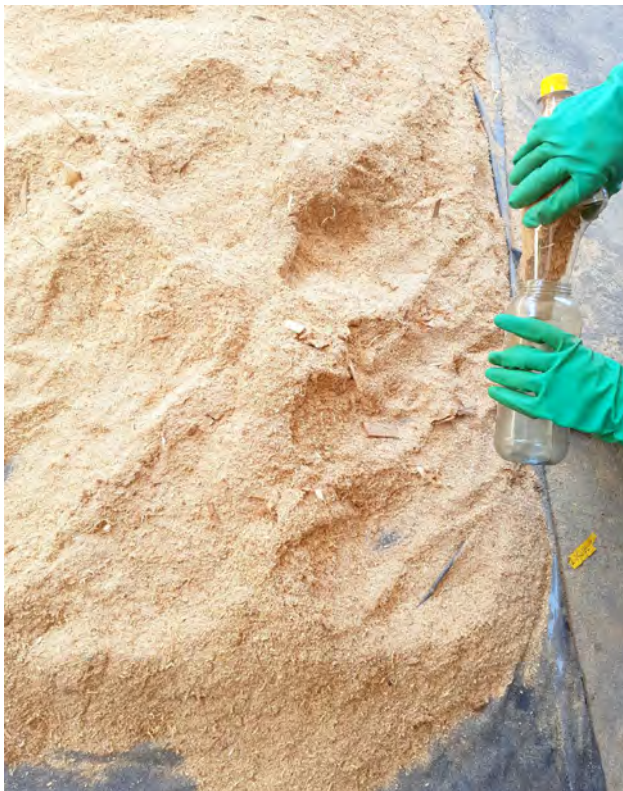
▲ *Figura 3. Recipientes con aserrín para estaciones.*  
*Foto: David Fernández.*

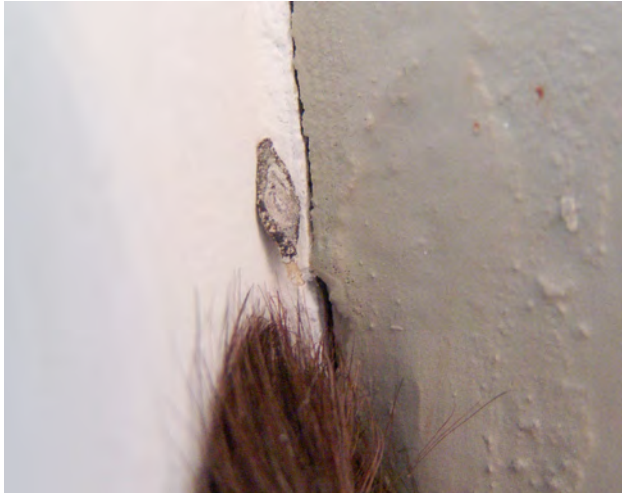
▲ *Figura 5. Recolección de capullos al interior del Museo.*  
Foto: Rest. Diana Ugalde.

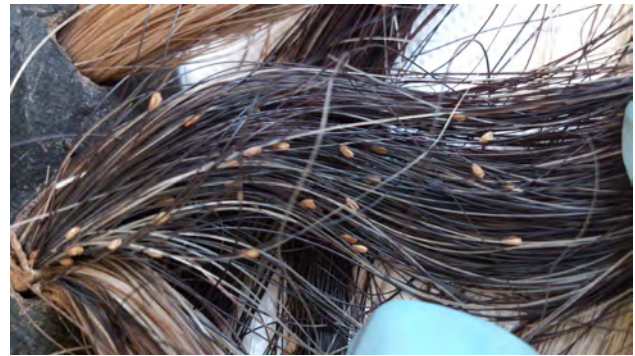
Durante la revisión del estado de conservación y reportes de condición de las piezas de la exposición *Mascaras mexicanas, simbolismos velados*, se detectaron algunas evidencias de ataque biológico inactivo, como orificios, excretas de insectos xilófagos, pupas de piojo y exuvias de larvas. Debido a esto fue necesario

▲ *Figura 6. Pupas de piojos en pelaje de máscara.*  
Foto: Rest. Diana Ugalde.

llevar a cabo algunas intervenciones directas con la finalidad de evitar la introducción de una nueva infestación. Se trataron un total de 8 máscaras constituidas de madera, pencas de maguey y piel, algunas con pelo de cabra y caballo<sup>4</sup>. Cabe mencionar que durante su exhibición en Palacio Nacional, en la Ciudad de México, se aplicaron tratamientos a todas las máscaras por diferentes métodos, como anoxia y nebulización.

<sup>4</sup> Estas máscaras se trataron con cyaoltrina y thiametoxam por medio de inyección, aspersión y con brocha.

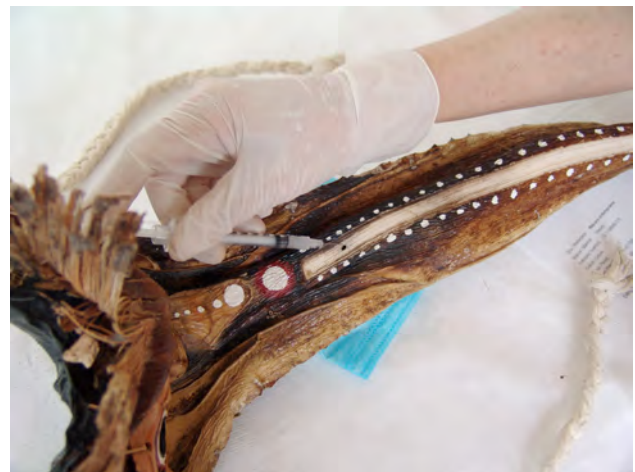
▲ *Figura 7. Tratamientos en máscaras.*  
Foto: Rest. Diana Ugalde.

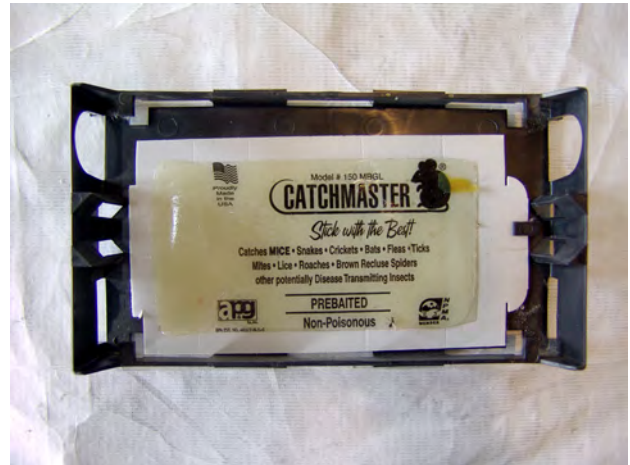
A un mes de su colocación, no se registra mayor actividad biológica en las instalaciones del Museo, sobre todo al interior de salas de exhibición. Es importante mencionar que las aspersiones y nebulizaciones, tanto en el interior como en el exterior, se continúan realizando constantemente con los mismos productos.

▲ Figura 9. Monitoreo a un mes de su colocación en sala.  
Foto: Rest. Diana Ugalde.

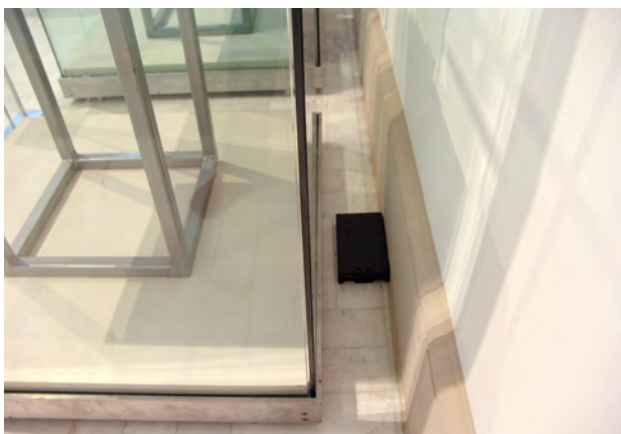
Una vez montada toda la obra, se asignaron lugares estratégicos para la colocación de trampas o monitores de insectos. Se distribuyeron un total de 19 trampas en el interior del inmueble, las cuales nos han permitido detectar la efectividad de los productos aplicados.

▲ Figura 8. Monitores o trampas para insectos en salas de exposición. Foto: Rest. Diana Ugalde.
