# Documentación de elementos escultóricos mayas en Campeche. Entrevista a Diana Arano

Campeche cuenta con algunos de los sitios mayas más interesantes del país donde se encuentran unas sorprendentes fachadas zoomorfas que presentan problemas específicos de conservación. Diana Arano, restauradora perito del Centro INAH Campeche y maestra en Ciencias Marinas, trabaja con un equipo interdisciplinar en la documentación de las mismas.

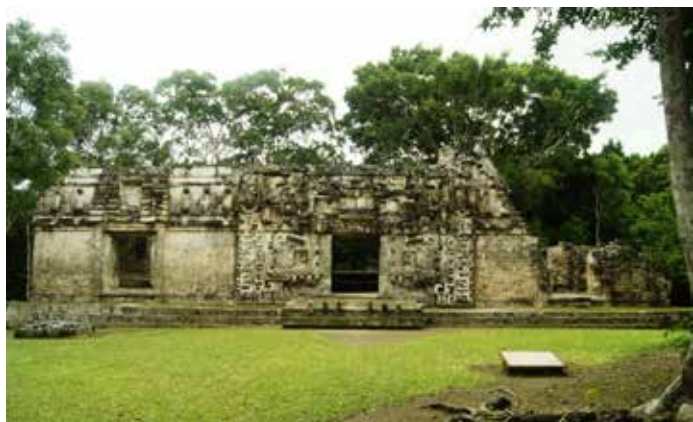
▲ Vista general de la fachada zoomorfa de la estructura II de Chicanná. CNCPC | © INAH, 2014.

la estructura II de Chicanná *"hay diferentes tipos de azules y que uno de ellos incluso es más verde grisáceo, y ese verde tiene ciertos toques de otro verde olivo, que se piensa es resultado de la combinación del azul maya con el ocre, quizás para dar una impresión de plumaje de ave"*, apunta la restauradora Arano. También es posible que haya sido para romper con la homogeneidad de las plumas. En estos detalles se aprecia que el artesano dejaba su sello en cada frente de trabajo, lo que abre una interesantísima vía de investigación sobre las técnicas y los artifices, de las cuatro generaciones que se sucedieron durante los 150 años del periodo objeto de estudio.

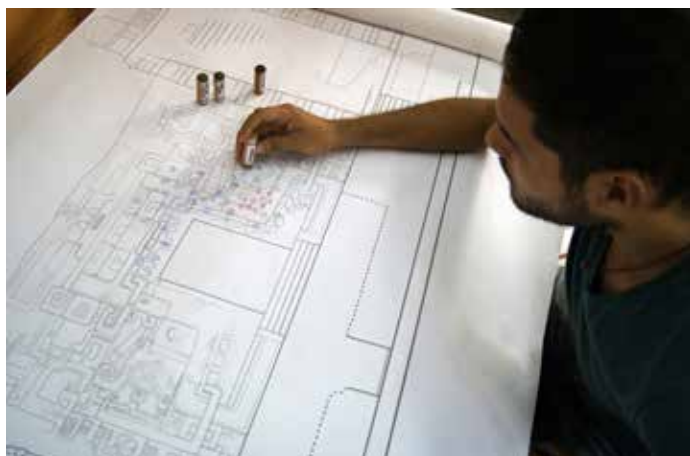
▲ Miembro del equipo usando los sellos para marcar los planos. CNCPC | © INAH, 2014.

Una parte muy importante de la metodología es el registro gráfico que, además, debía ser muy ágil y dinámico, de alguna manera reproducible, duradero y que permitiera realizarlo de manera cotidiana. Era necesario que fuera una herramienta muy sencilla y rápida, realizable en una sola mañana, porque atender los 17 sitios abiertos al público y con poco presupuesto para viáticos, requería ser muy ejecutivo en la elaboración de dictámenes. Uno de los participantes, el restaurador Félix Camacho Zamora, quien diseñó y configuró una simbología pertinente para la representación de cada uno de los efectos de la degradación, que se utiliza tanto en digital, cuando se procesa la imagen en gabinete, en un programa de diseño y de manera física, previamente, con unos sellos que se emplean en campo sobre los dibujos impresos. Con los sellos se marca de forma rápida la ubicación del efecto

de degradación cuando se trabaja en campo, con una trama igual a la usada posteriormente en la versión digital procesada en gabinete.
