El Registro de la forma en el Mural de Los Bebedores (Cholula)

*Texto: Dulce María Grimaldi
Restauradora de la CNCPC-INAH*

El registro de la Forma

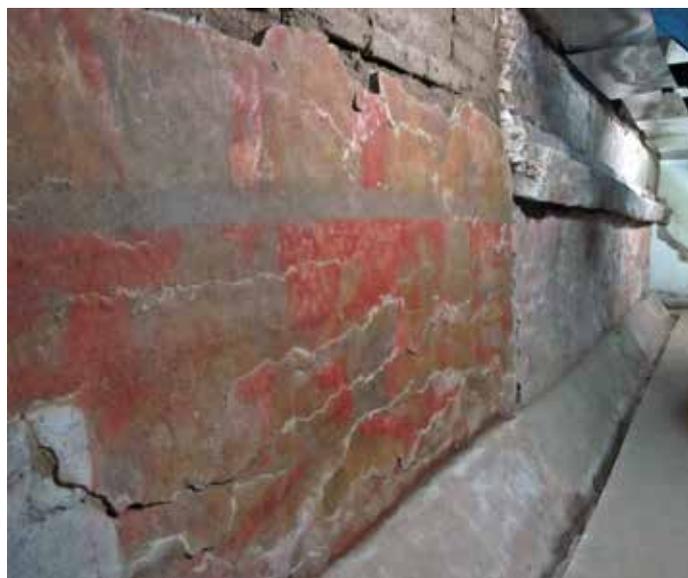
▲ Detalle del mural en su contexto actual. CNCPC | © INAH, 2013.

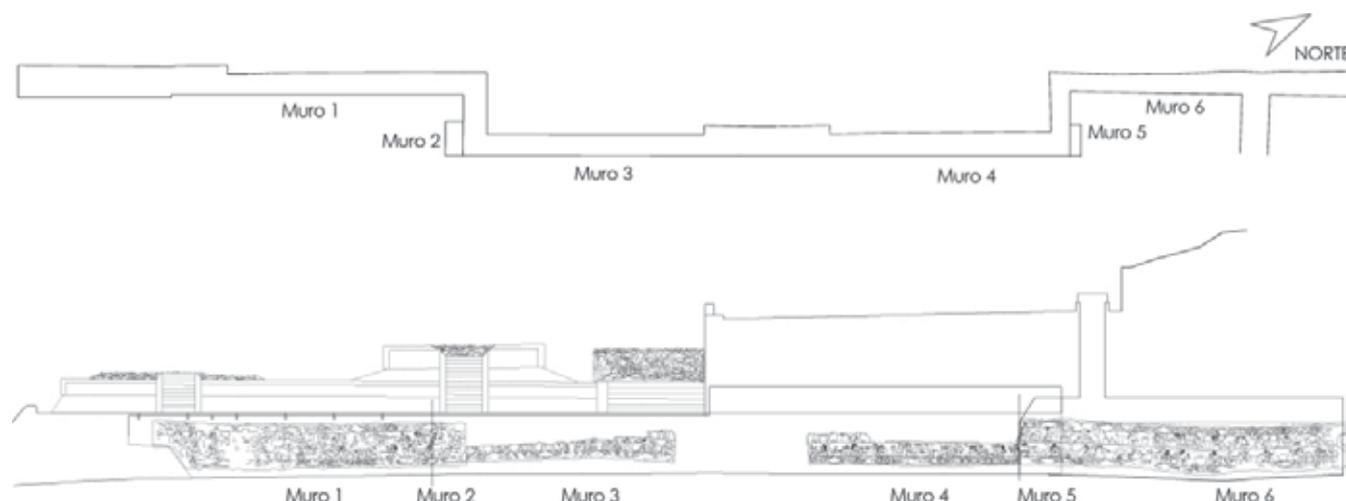
▲ *Figura 1. Nomenclatura de los túneles. Esquema hecho a partir del plano realizado por los arquitectos Catalina Castilla Morales y Enrique Sánchez López (Tomado de INAH-GCI, 2009) | © INAH, 2015.*

de largo. La altura varía por la destrucción de algunos sectores; en la parte más alta registra un máximo de 2.37 m de alto.² Los seis muros se distribuyen en dos planos; cuatro ven hacia el oriente y dos en sentido transversal. Se dividen en dos secciones aproximadamente iguales, situadas hacia el norte y hacia el sur, separadas por un área donde una escalera de la etapa constructiva posterior estaba colocada y causó la pérdida del mural. Sin embargo, en esta misma área probablemente existió un vano de acceso.³ La nomenclatura que se maneja para estos túneles va de sur a norte, del 1 al 6 (Fig. 1).

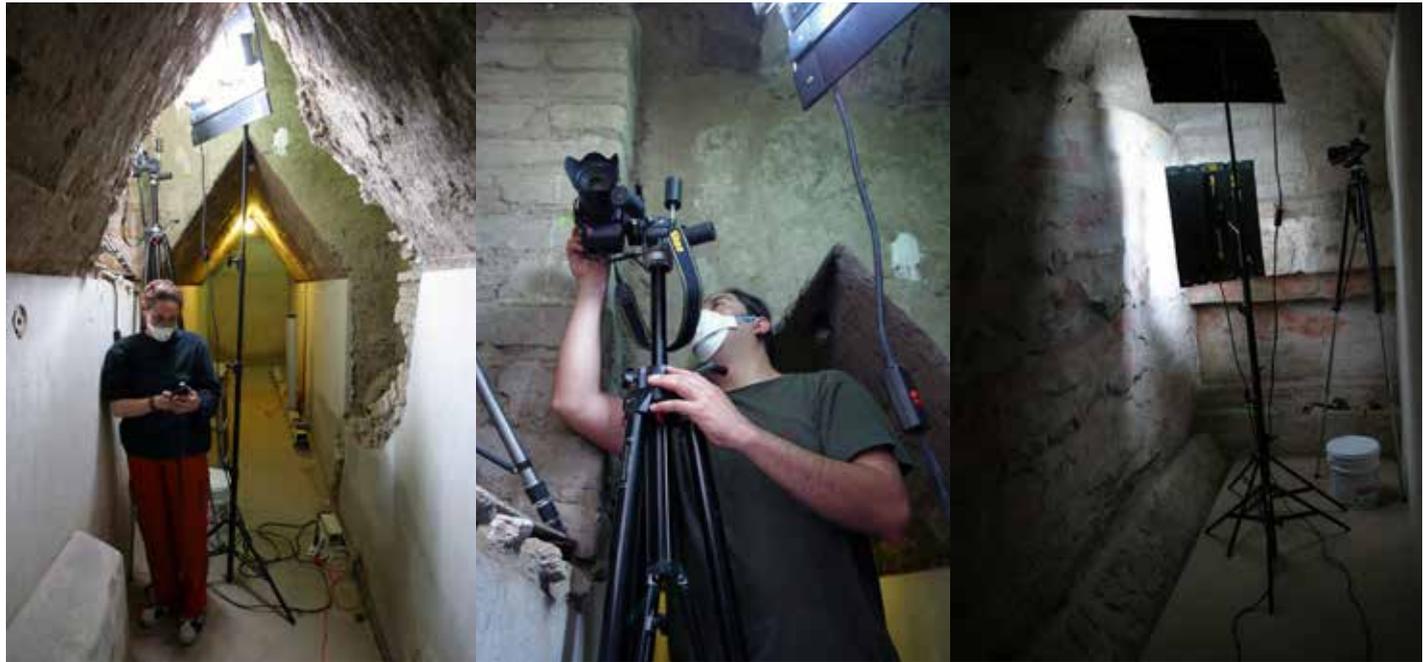
▼ *Proceso de tomas fotográficas. CNCPC | © INAH, 2008.*

La altura del mural y la estrechez del muro obligaron a realizar la toma fotográfica en mosaico a partir de cada sección inferior de la retícula para cubrir la altura, y de derecha a izquierda, para cubrir el largo

del sector. Se estableció este mecanismo para tener una serie de imágenes con un orden consecutivo y facilitar su localización durante el fotomontaje. La toma fotográfica se realizó con tarjeta QP⁷ en cada sección de la retícula, para obtener la referencia de balances de grises y color para la edición digital de cada imagen y otra toma limpia para utilizarla en el fotomontaje.

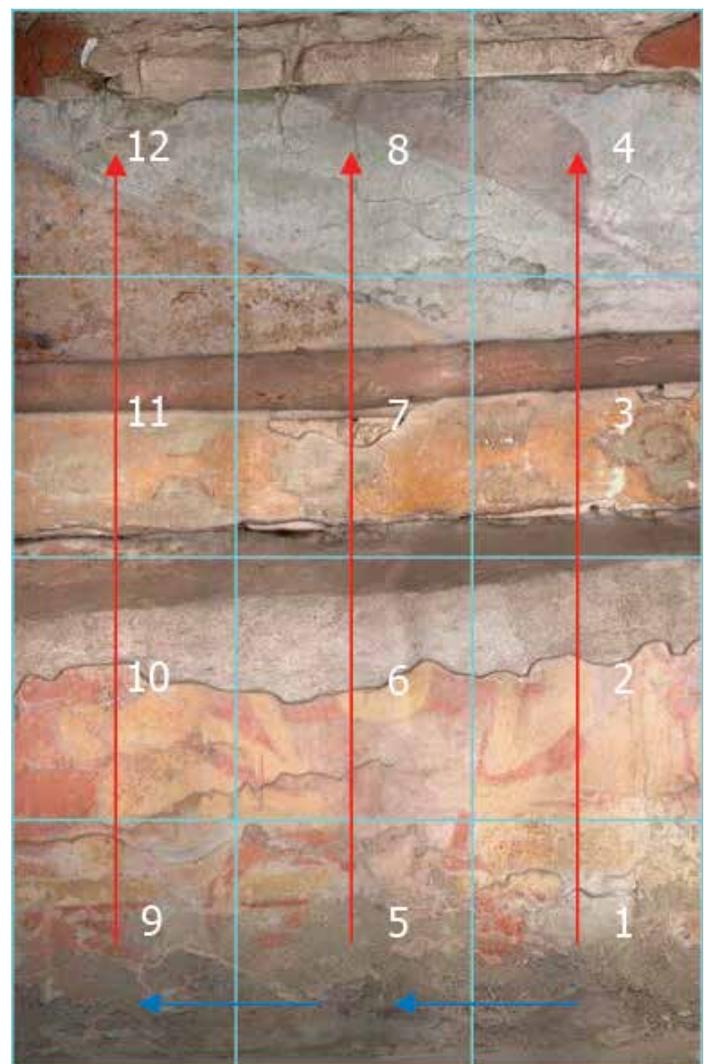
▲ *Ejemplo de material fotográfico para fotomontaje. CNCPC | © INAH, 2008.*

Para el armado de los sectores se respetó la dimensión de la toma original con el objetivo de mantener la máxima resolución visual y se unió una imagen con otra usando transparencias y utilizando puntos de

referencia localizados en cada una, por medio de capas. Con la totalidad de las fotografías editadas y contenidas en un sector se procedió a realizar el trabajo de fusión y edición final para eliminar las señales visibles del fotomontaje y obtener una sola imagen completa del sector fotografiado (*Láminas 1 - 6, al final del artículo*).

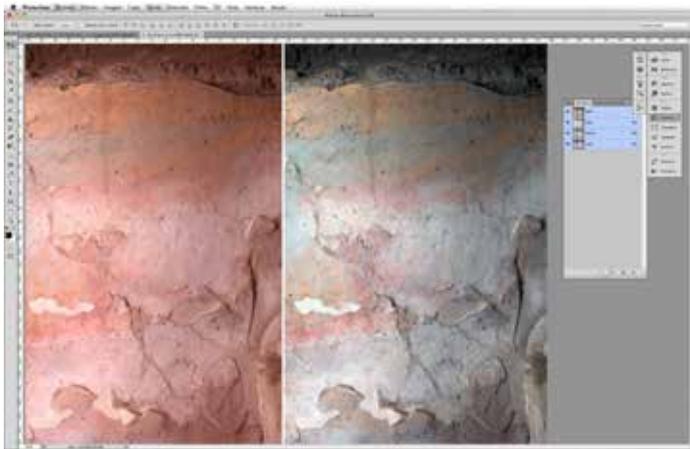
▲ Ejemplo de material fotográfico durante la corrección de color para fotomontaje. CNCPC | © INAH, 2008.

Una vez obtenido el material fotográfico en formato digital, se establecieron los criterios de uso de los documentos para adecuar los formatos de imagen digital a las necesidades del proyecto y dar inicio la etapa de procesado de imagen y fotomontaje. Se conservaron los archivos de imagen originados en formato digital RAW y se generaron copias de todos en formato digital TIFF y en JPGE. Estas últimas se usaron para realizar el armado fotográfico. Se utilizó el programa Adobe Photoshop CS^{TM8} para llevar a cabo la edición de imágenes y el fotomontaje posterior. El procesado de imágenes consistió en ajustar las dimensiones, las características de iluminación, color y distorsión de cada fotografía. La corrección de distorsión, iluminación y color de la primera fotografía se empleó en todas las siguientes de su grupo.

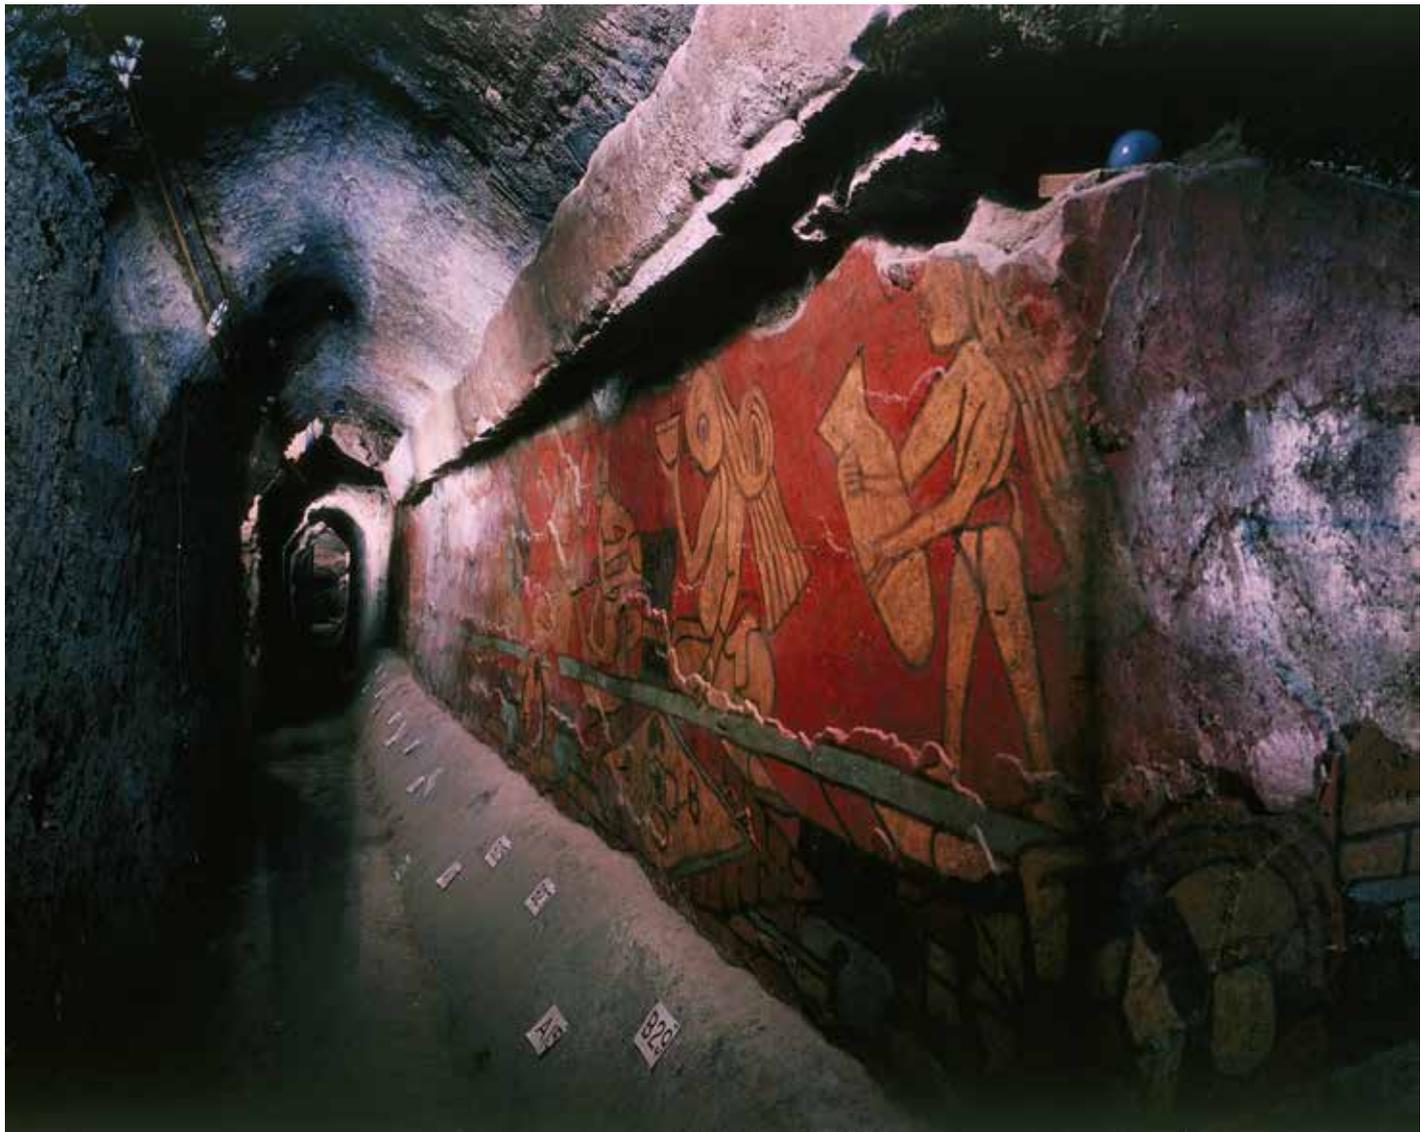
▲ Ejemplo de fotografía histórica. Fotógrafo A. Reynoso. Fototeca CNCPC | © INAH, 1971.

Este dibujo fue posteriormente enriquecido con detalles recuperados de las fotografías históricas de los archivos fotográficos del INAH, en calcas y en dibujos¹¹ y fotografías publicadas a lo largo del tiempo. En especial pudieron integrarse detalles de la sección norte del mural, puesto que ésta fue el área que se reportó como mejor conservada durante el momento de la liberación (Vallín, 1972) y que ha sufrido la mayor alteración en los años subsiguientes. En este sentido, la información obtenida de las fotografías históricas, publicaciones y calcas resultó de alto valor para la realización del nuevo dibujo. Por su parte, el sector sur del mural muestra un estado de conservación

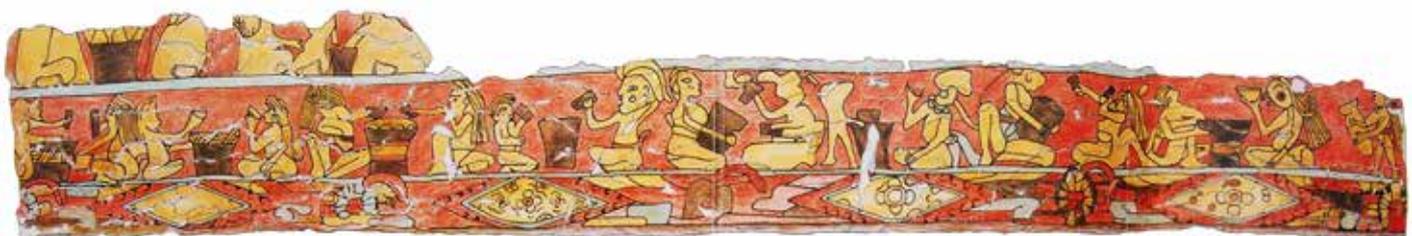
▲ Calcas de "Los Bebedores" | © Rodríguez, 2006: 151.

que registran elementos que ya no se ven debido al deterioro sufrido por la capa pictórica, así como al estado de conservación de los murales en esa fecha. Sin embargo, durante la comparación se observó que existían imprecisiones en la información gráfica donde, tanto figuras como los colores, se reproducían de forma equivocada. La revisión y comparación con las fotos históricas y las calcas demostró que era pertinente realizar un nuevo registro en dibujo para disponer de un documento gráfico que registrara con precisión cada una de las figuras plasmadas en el mural.

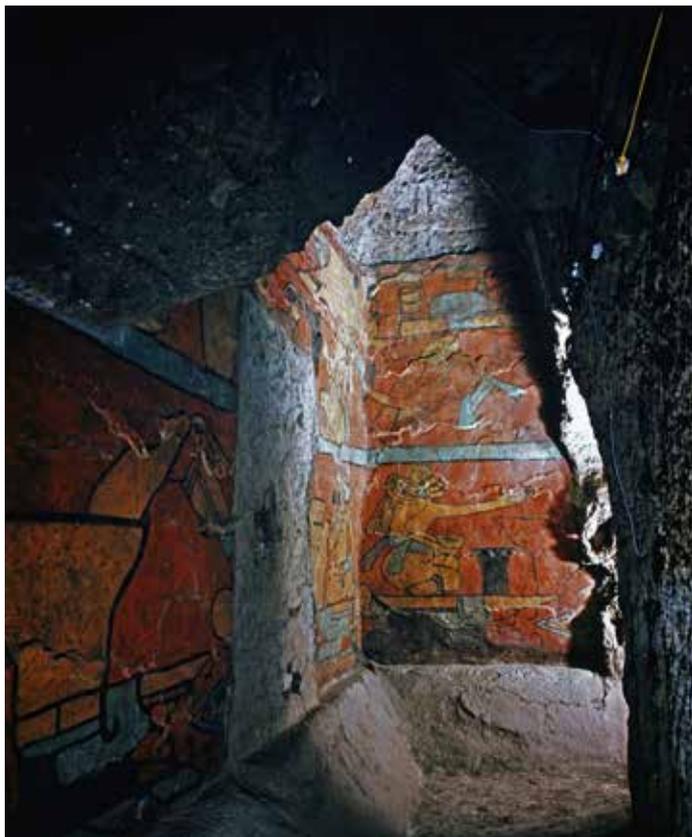
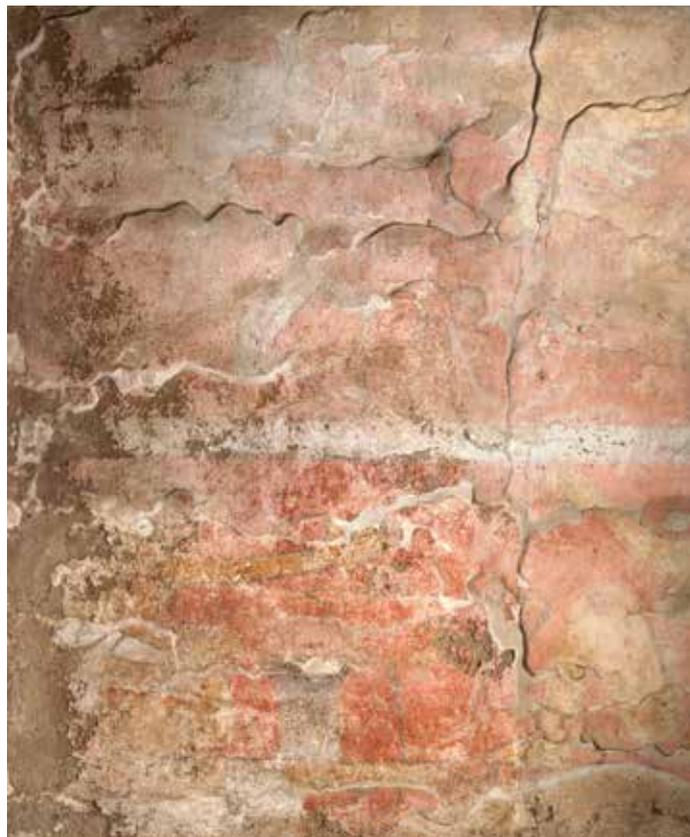
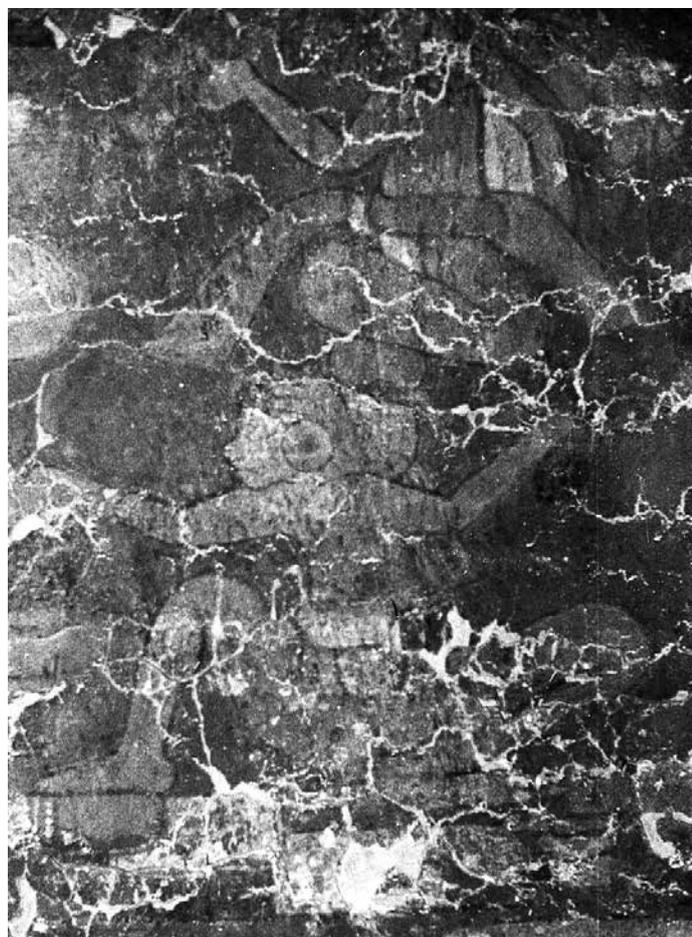
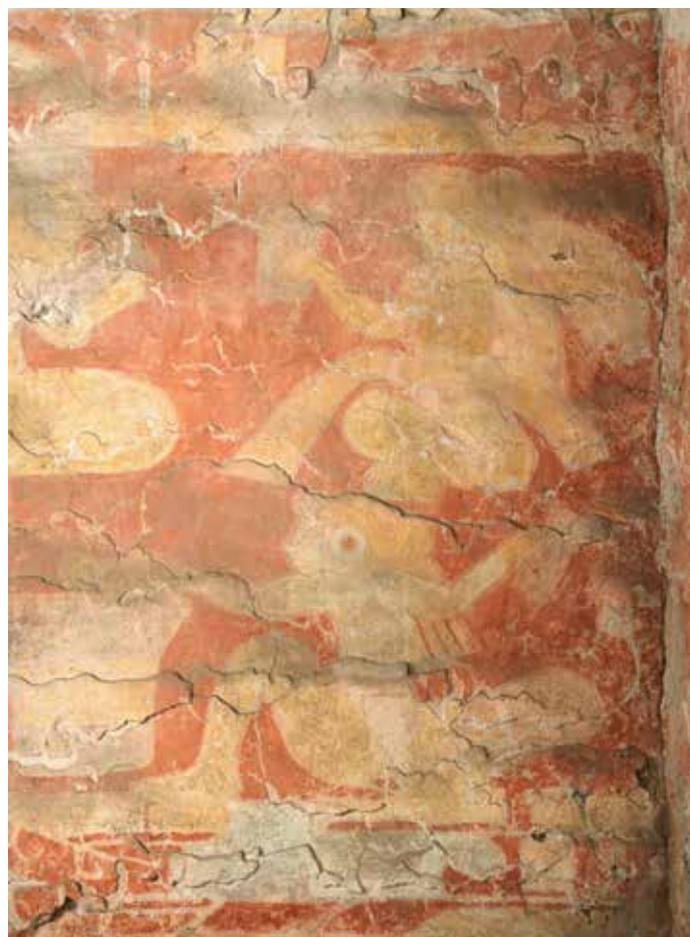
▼ Comparación de fotografías históricas (1970 imágenes a la izquierda) y actuales (2007-2009 imágenes a la derecha) en el sector norte del mural. Fotógrafo de foto 1 (arriba a la izquierda) A. Reynoso. Fotógrafo de foto 3 (abajo a la izquierda) R. Vallin. Fototeca CNCPC | © INAH.

observar detalles escondidos bajo concreciones de sales. Esto fue especialmente importante para el sector norte del mural donde esas concreciones cubrían toda la capa superficial y los problemas de humedad favorecieron la aparición de hongos en la temporada de lluvias. Estos detalles recuperados se registraron con precisión y se plasmaron en papel milimétrico, de tal manera que los trazos recuperados tuvieran las dimensiones precisas en el nuevo dibujo.

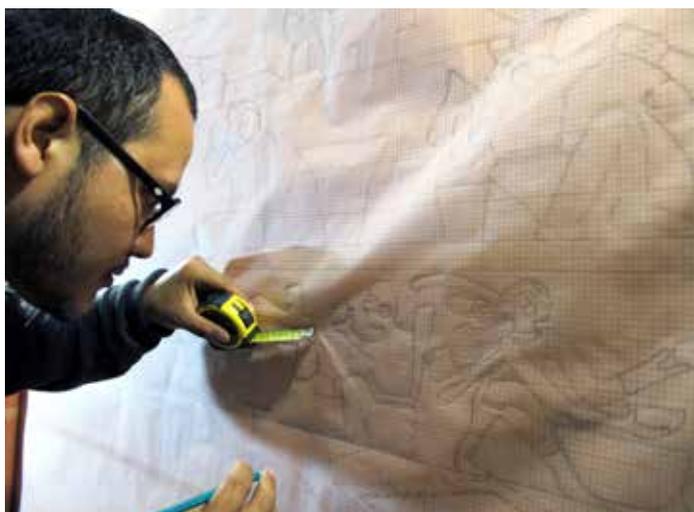
▲ Ejemplo de detalles recuperados de la observación *in situ* del mural. CNCPC | © INAH, 2013.

El dibujo fue por último detallado con trazos que resaltaron durante la intervención de conservación *in situ* de diferentes sectores del mural, momento en el cual la saturación del color en los muros permitió

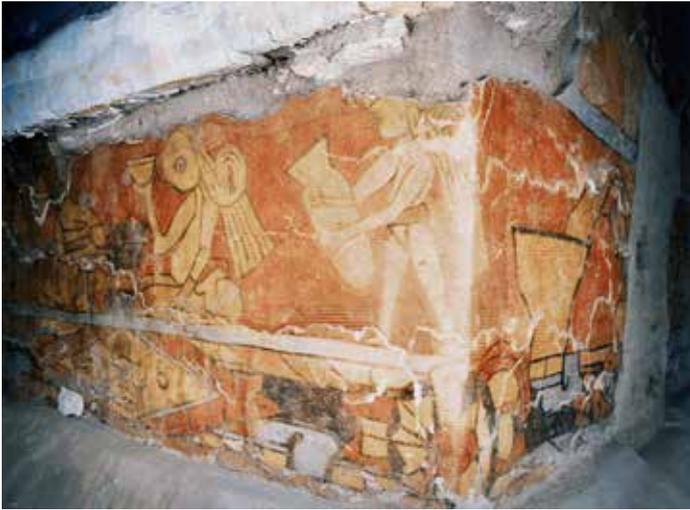
▲ Figura 3. Esquina de los muros 4 y 5 donde se observa la continuación de figuras en la cenefa sin que exista corte entre muros. Fotografía R. Castro. Fototeca CNCPC | © INAH, 1987.

- La lectura del dibujo del centro hacia las orillas es continua, sin existir corte a pesar de su distribución en seis muros. Las cenefas superior e inferior que enmarcan el área donde se encuentran los personajes son continuas y las figuras que contienen son de dimensiones similares, sin importar la división entre muros. En las cenefas se observa una secuencia de lazos que parecieran coincidir en forma de moños, además de cuentas y flores enmarcadas en una figura romboidal, de los cuales lamentablemente se conservan pocos ejemplos. Los moños pueden empezar en un muro y terminar en otro y se abren del centro hacia las esquinas norte y sur, lo cual parece indicar que la secuencia correcta de lectura es desde el centro hacia los extremos. (Figs. 3 y 4) Sin embargo, los personajes no siguen con tanta facilidad el ritmo continuo de representación, ni la distribución de figuras es uniforme; inclusive existe un espacio vacío de figuras en el sector sur, mientras que en otras áreas de ese mismo sector hay figuras amontonadas (Fig. 5). Por otro lado, a lo largo de la totalidad del mural, no se observan figuras con deformación considerable que pongan de manifiesto un error en el cálculo del espacio necesario para cada forma representada.

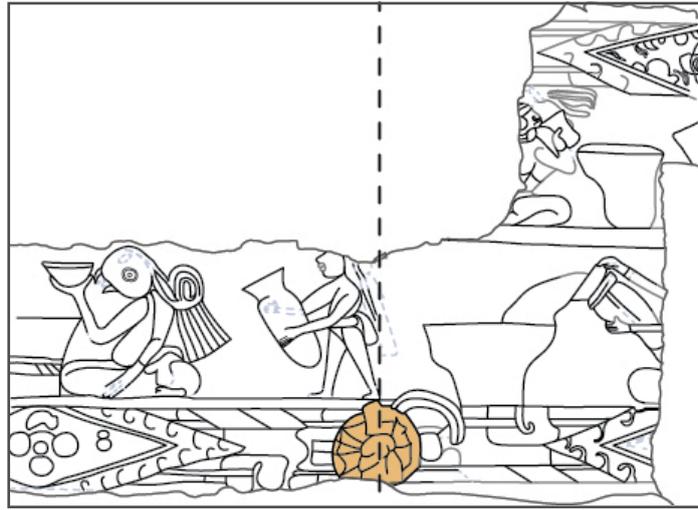
▲ Figura 4. Dibujo donde se observa el moño en la esquina de los muros 4 y 5. CNCPC | © INAH, 2015.

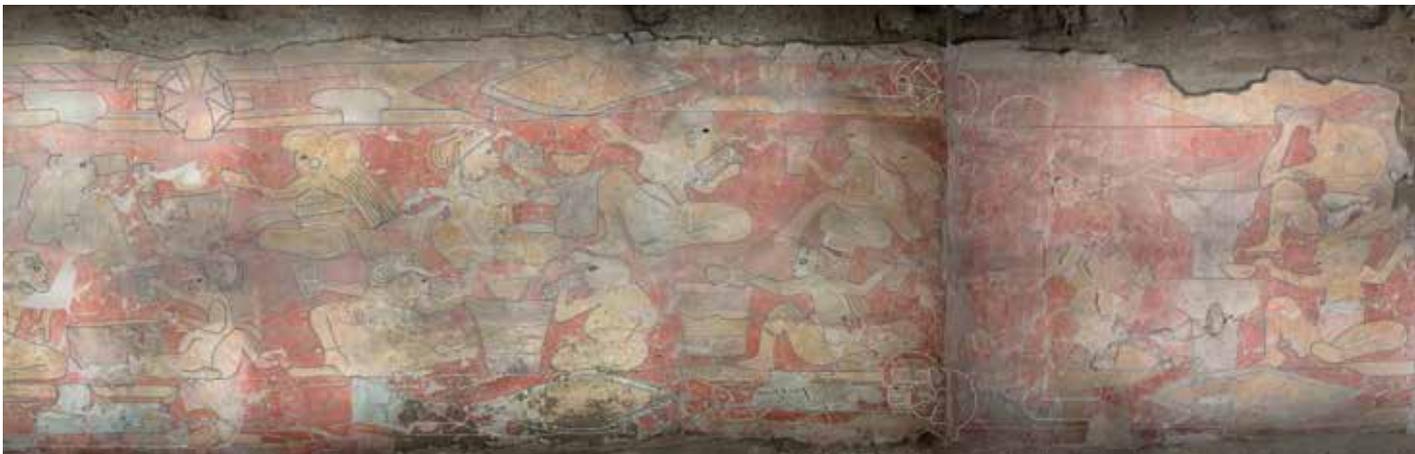
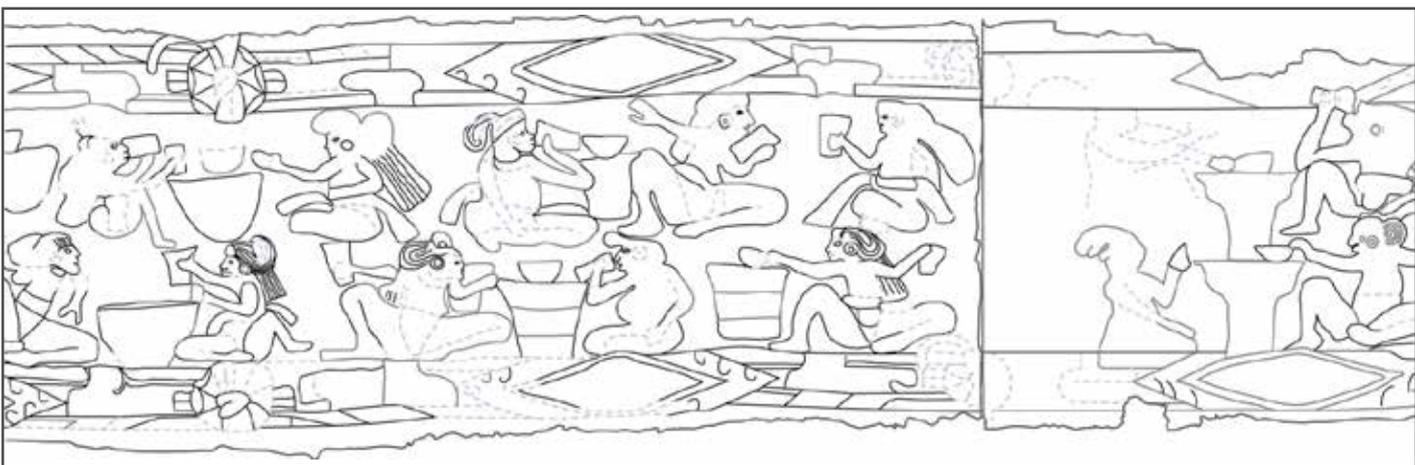
▲ Figura 5. Fotografía y dibujo con sección del mural en la parte sur donde existen espacios vacíos entre personajes. CNCPC | © INAH, 2008 (fotografía) y 2015 (dibujo).

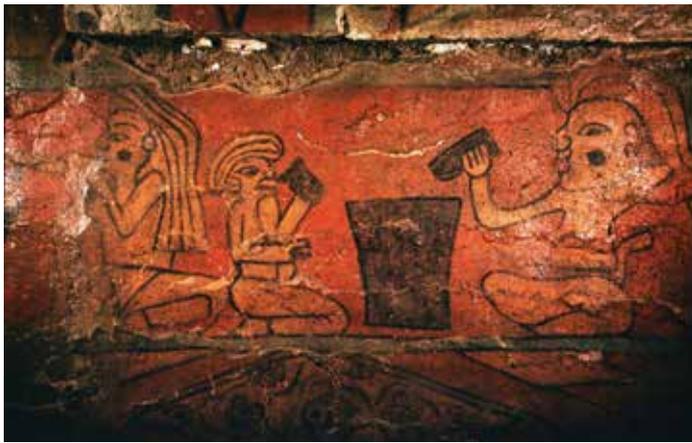
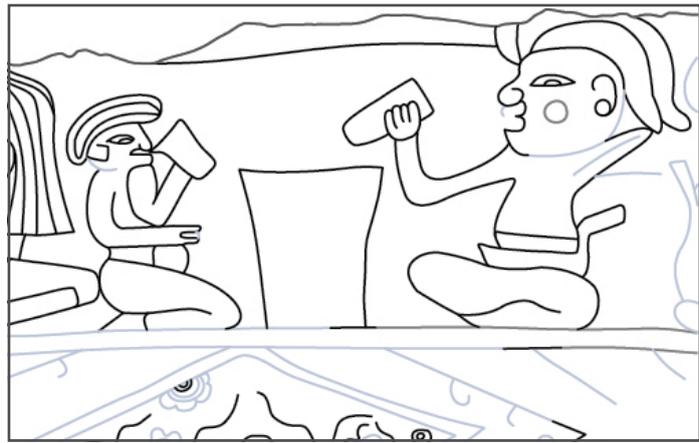
▲ Figura 6. Fotografía y dibujo de personaje con trazo de contorno. Fotógrafo A. Reynoso. Fototeca CNCPC | © INAH, 1970 (fotografía) y 2015 (dibujo).

- El dibujo se enfatiza con un trazo de contorno en donde su importancia es definitiva al tratarse de colores planos; sin manejo de luces y sombras o una diversidad de tonos que permitan representar volumen. Con el trazo a línea se logra realizar un dibujo con figuras en movimiento a pesar de no desplazarse de lugar y efecto de profundidad con la intención de ser observado desde la distancia. En algunos casos este trazo exterior, casi siempre de color negro, se ha perdido, pero puntos aislados de color dan testimonio de su presencia en el pasado. (Fig. 6)

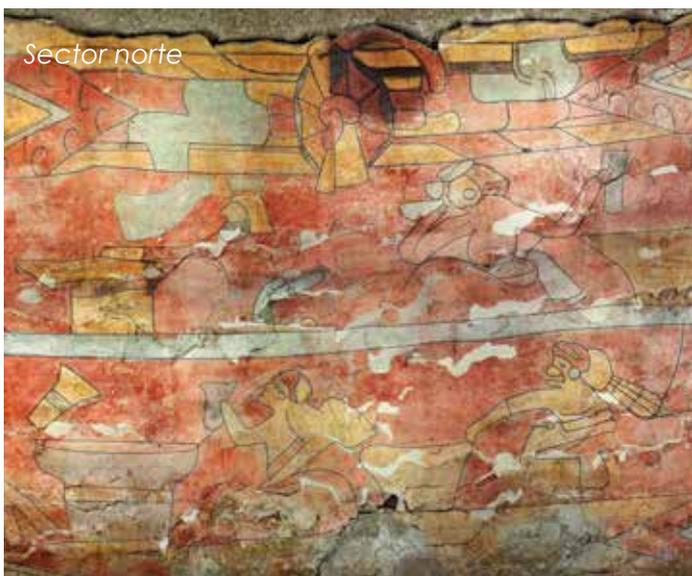
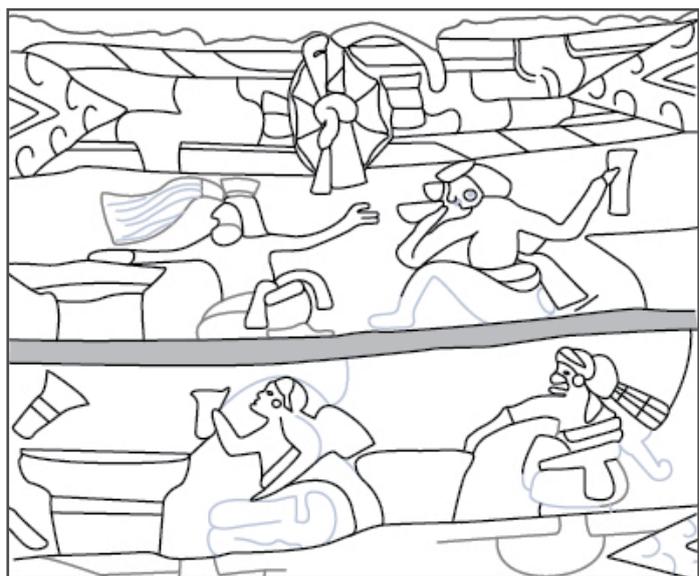
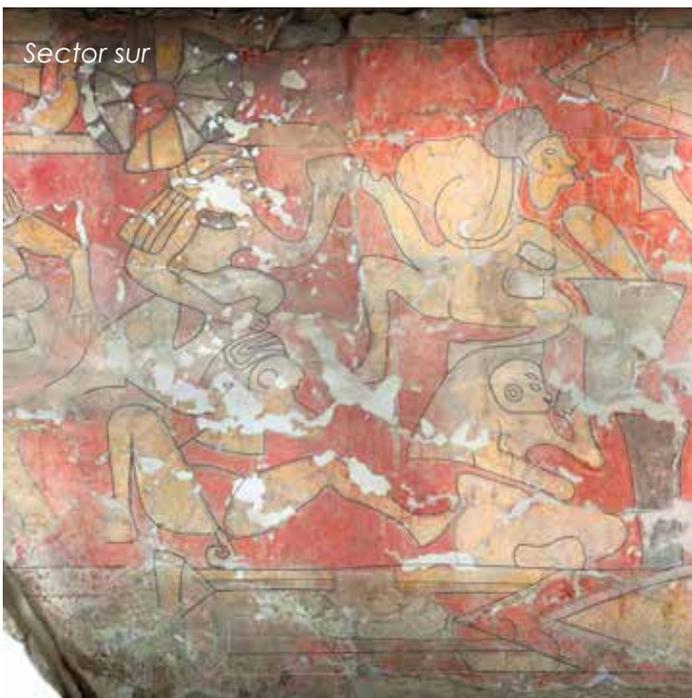
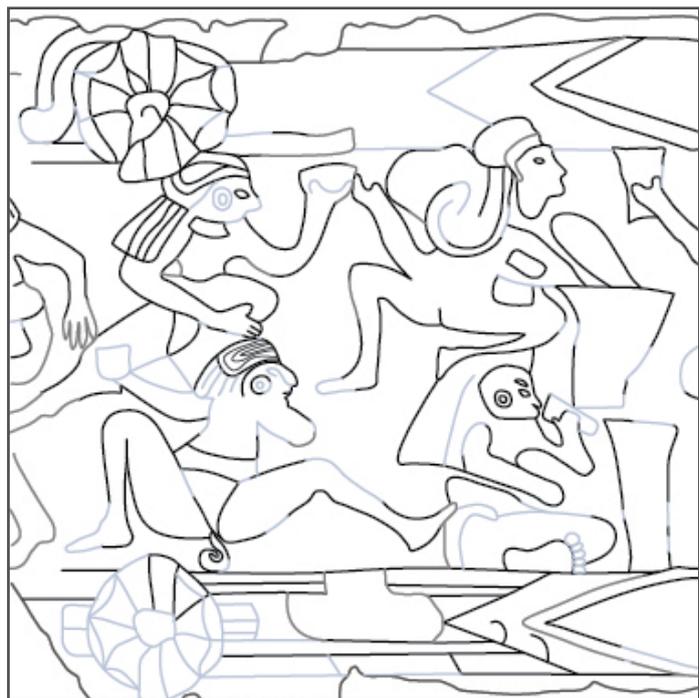
▲ Figura 7. Detalle de sector norte y sector sur con y sin franja horizontal de división | © INAH, 2008 (fotografías) y 2015 (dibujos).

- Destacan también las diferencias entre la representación del sector sur y la del sector norte. Mientras que en el norte los personajes se distribuyen en dos secciones (superior e inferior) divididas por una franja horizontal, en el sector sur dicha franja existe solo en un área menor, a pesar de que los personajes igualmente se acomodan en una sección superior e inferior. (Fig. 7)

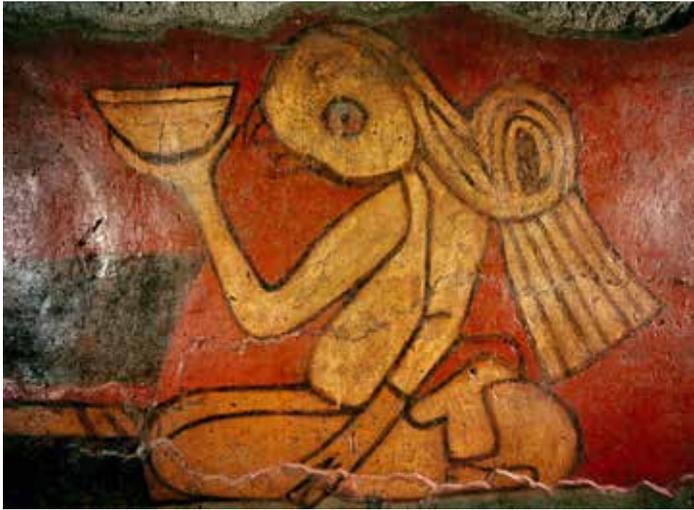
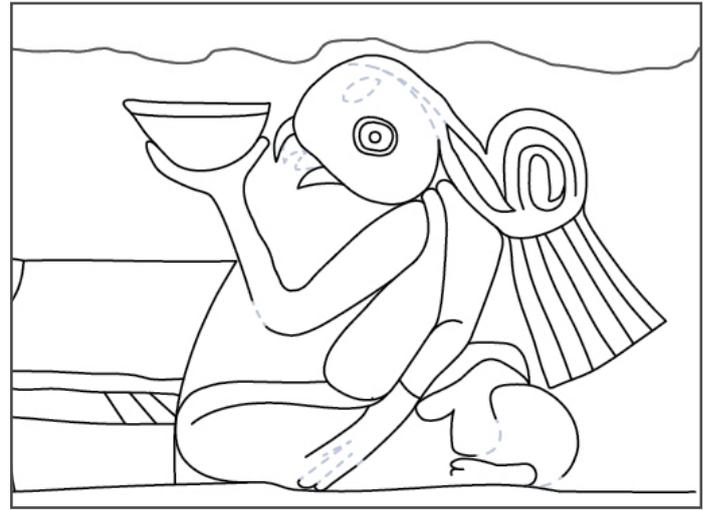
▲ Figura 8. Ejemplo de la posición más frecuente en la que se representa a los personajes. Fotografía A. Reynoso. Fototeca CNCPC | © INAH, 1970 (fotografía) y 2015 (dibujo).

- Destacan dos posiciones en las que se representan a los personajes con mayor frecuencia: rostro de perfil sentados de lado sobre las piernas flexionadas (33 personajes) (Fig. 8) y la posición de rostro de perfil con cuerpo de frente, una pierna extendida y la otra flexionada bajo el mismo personaje (31 figuras) (Fig. 9). Sin embargo la posición no se repite de manera idéntica puesto que hay diferencias en el resto del cuerpo: algunos personajes tienen el torso recto mientras que otros lo tienen inclinado, los brazos pueden ir extendidos sujetando uno o dos vasos o soportando vasijas, o bien acercándose la bebida al rostro para beber. Así también en algunos casos un pie con la planta se observa de frente en los personajes sentados de lado sobre sus piernas, lo cual produce un efecto de profundidad (Fig. 10)¹⁵. Todo ello enfatiza el carácter único de cada uno de los personajes representados y resalta el movimiento que conllevan todas las posiciones.

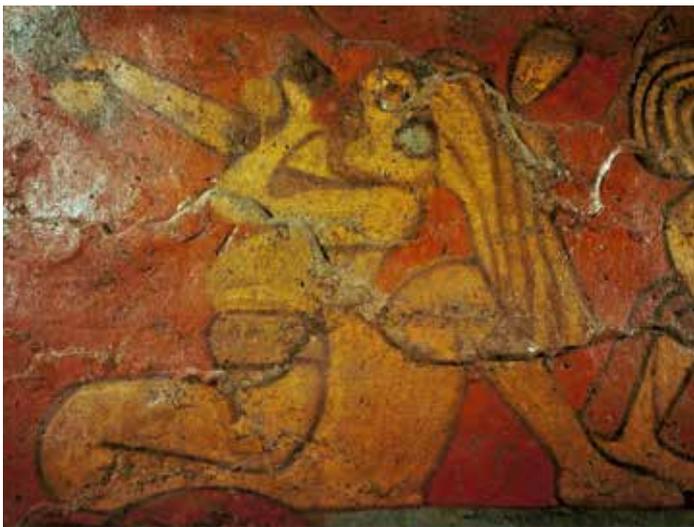
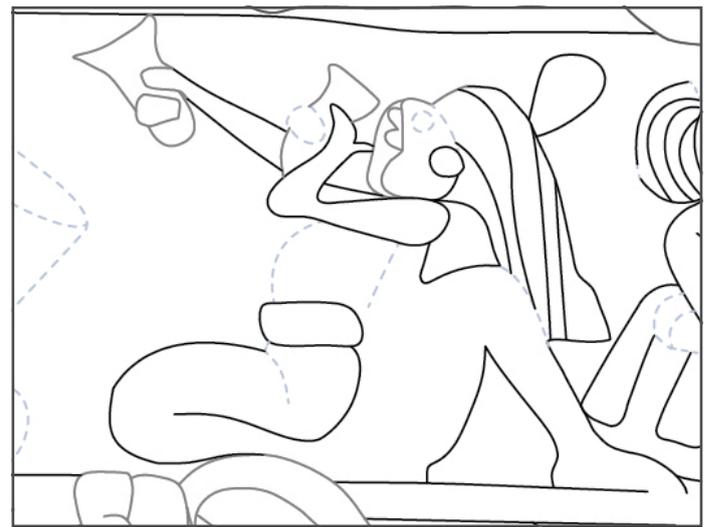
▲ Figura 9. Ejemplo de posición también frecuente en la que se representa a los personajes. Fotografía A. Reynoso. Fototeca de la CNCPC | © INAH, 1970 (fotografía) y 2015 (dibujo).

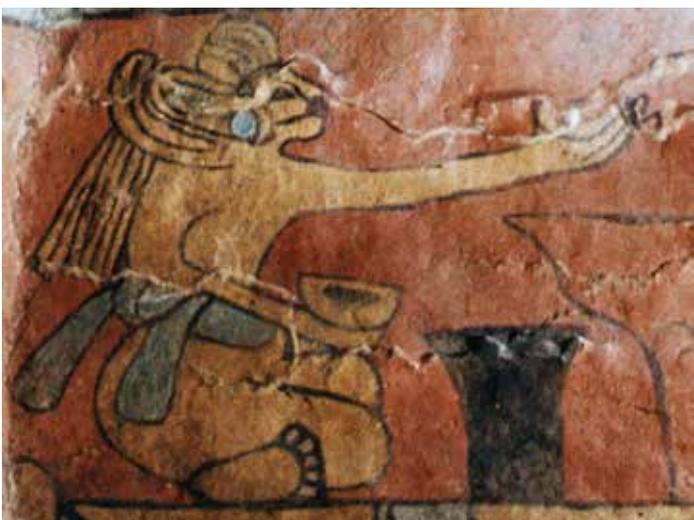
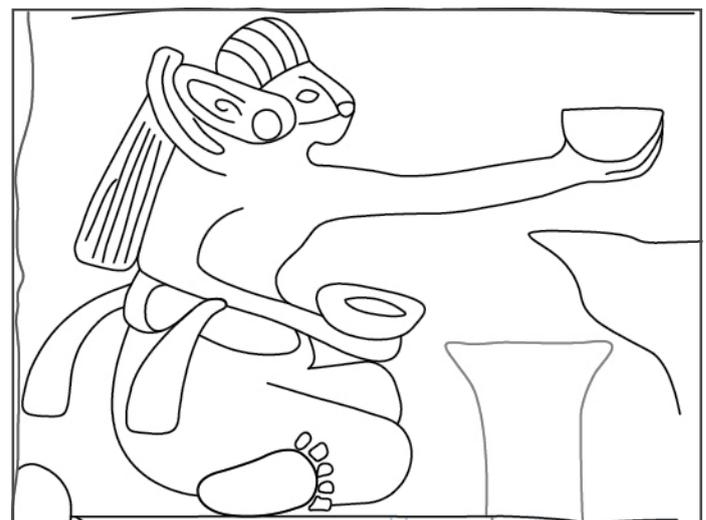
▲ Figura 10. Detalle de posición en la cual el personaje sentado sobre sus piernas tiene la planta del pie de frente. Fotografía A. Reynoso. Fototeca de la CNCPC | © INAH, 1970 (fotografía) y 2015 (dibujo).

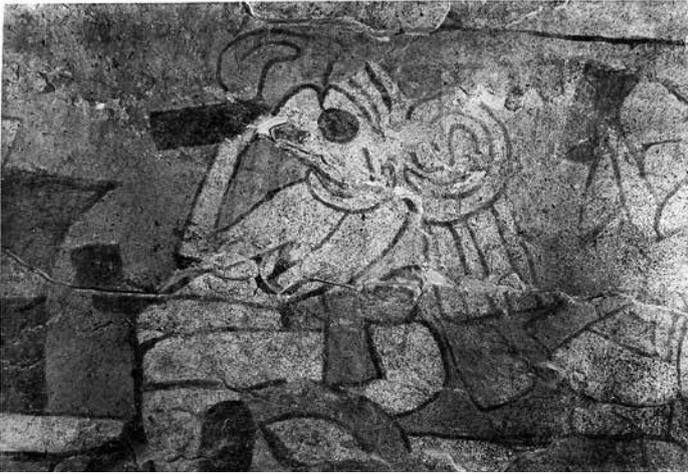
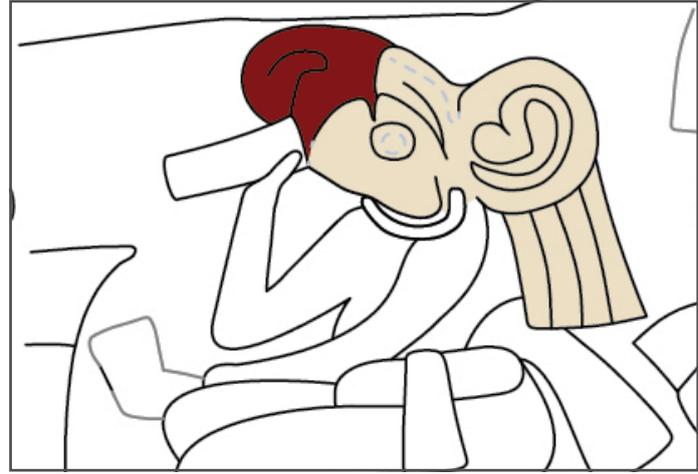
▲ Figura 11. Ejemplo de personaje con máscara de ave. Fotografía A. Reynoso. Fototeca CNCPC | © INAH, 1970 (fotografía) y 2015 (dibujo).

- Varios personajes muestran claramente rostro humano, mientras que otros portan máscara zoomorfa; las más obvias son de ave. Sin embargo, no es posible proporcionar un número preciso de personajes con máscara puesto que también se observan personajes con el rostro de diferente color que el cuerpo; podría tratarse de una máscara, o bien de la cara o del cuerpo pintado de diferente color que el resto del personaje. (Fig. 11)

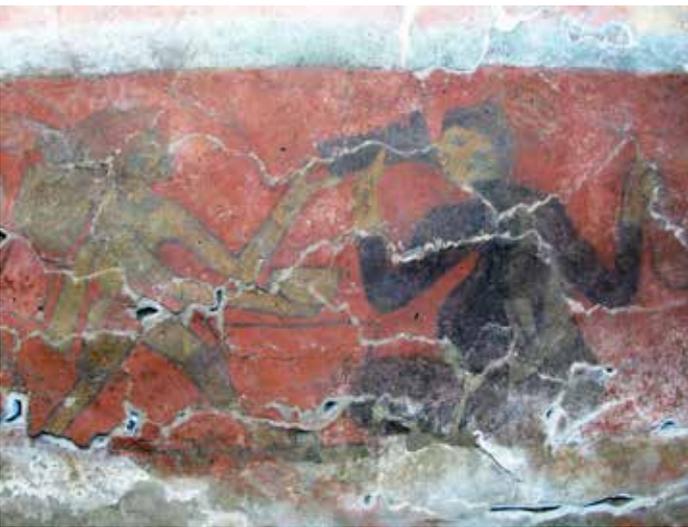
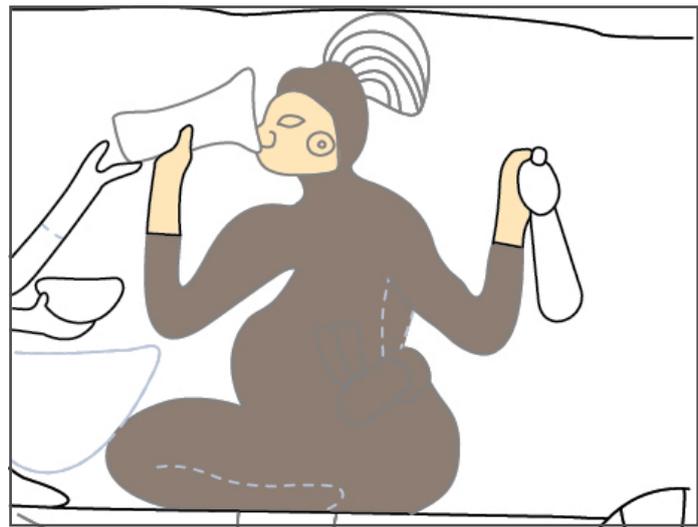
▲ Figura 12. Ejemplo de personajes con rostro y manos en color diferente al del cuerpo. Fotografía Dulce María Grimaldi. Fototeca CNCPC | © INAH, 2010 (fotografía) y 2015 (dibujo).

- Los personajes van todos ataviados con elementos básicos como el máxtlatl o taparrabo y el tocado, pero algunos también portan orejeras y collar. Otros parecen llevar guantes y máscara (como se mencionó en el punto anterior) puesto que el resto del cuerpo es de otro color, aunque podría igualmente tratarse de pintura que se aplica a todo el cuerpo excepto a la cara y a las manos (Fig. 12).

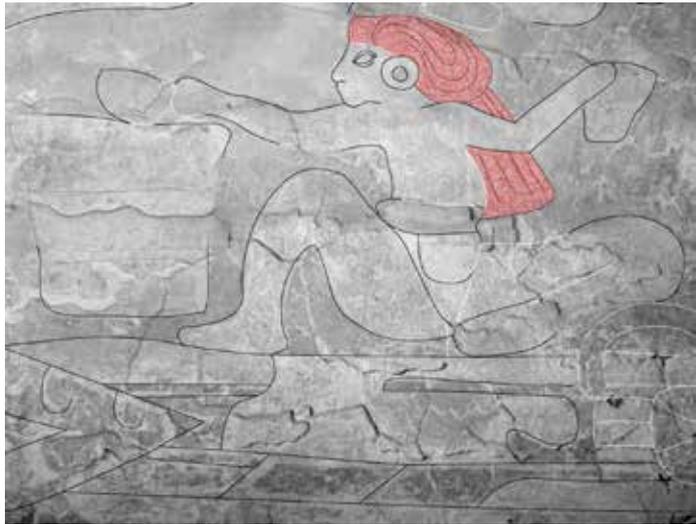
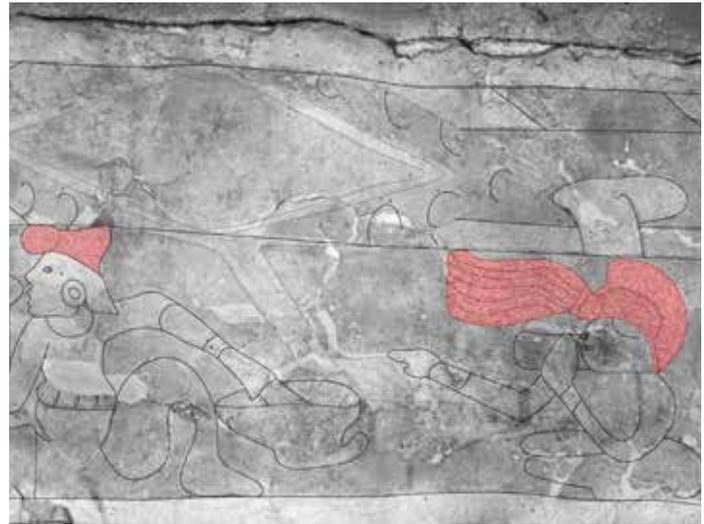
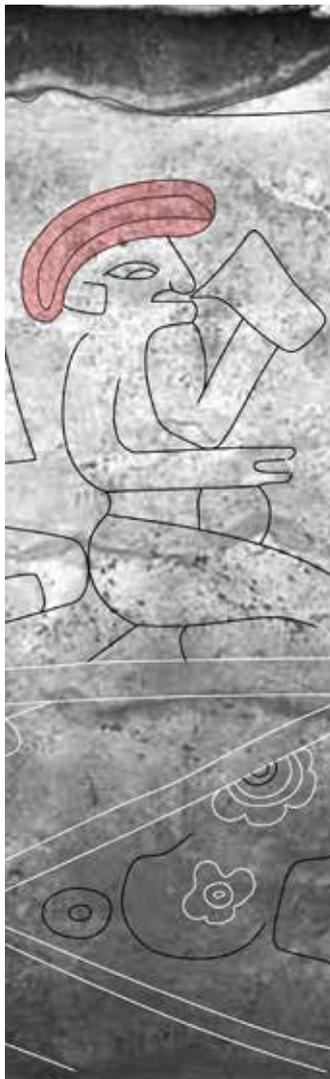
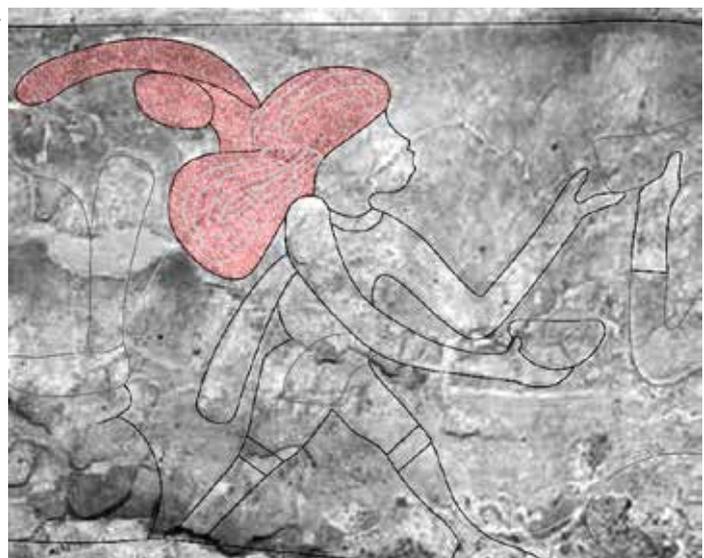
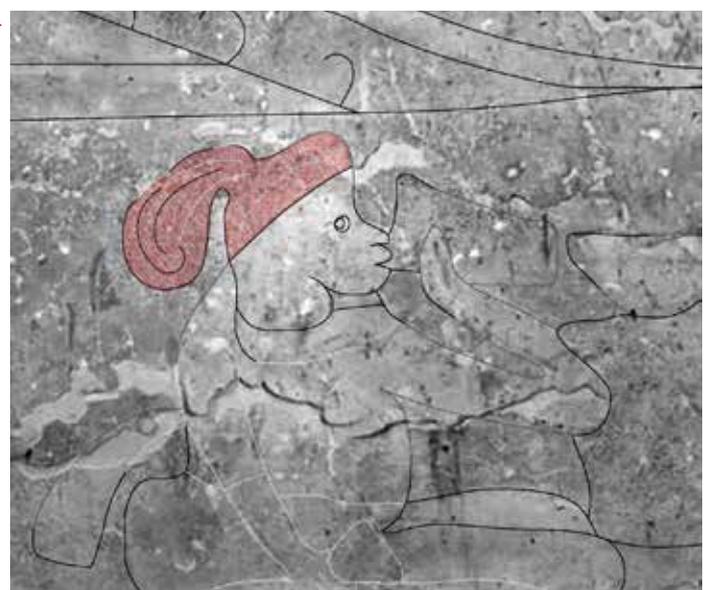
▼ *Figura 13. Tocados*

▲ *Ejemplo de tocado de sección abultada atrás de la cabeza y cauda larga. CNCPC | © INAH, 2015.*

▲ *Ejemplos de tocados que envuelve la cabeza con uno o varios elementos que se proyectan por enfrente de la misma. CNCPC | © INAH, 2015.*

▶ *Ejemplo de tocado que tiene un elemento que se proyecta en la parte posterior del personaje. CNCPC | © INAH, 2015.*

▶ *Otro ejemplo de tocado que tiene un elemento que se proyecta en la parte posterior del personaje. CNCPC | © INAH, 2015.*

▲ *Ejemplo de tocado que envuelve la cabeza. CNCPC | © INAH, 2015.*

- Los tocados son de forma variada a pesar de que se observan algunas similitudes que permite agruparlos. Con mayor frecuencia se observa un grupo de tocados que se compone de una sección abultada arriba o atrás de la cabeza y una cauda larga que cae en la parte posterior del personaje a la altura de la espalda baja y que pareciera estar hecha de cabello o tela; 35 personajes comparten este tipo de tocado. En otro grupo menos frecuente, 18 ejemplos, el tocado cae por detrás o envuelve la cabeza con uno o varios elementos que se proyectan encima o por enfrente de la misma; probablemente plumas, cuentas o un atado de cabello o tela. Un tercer grupo un poco menos numeroso (14) lo conforman los tocados que envuelven la cabeza o se abultan únicamente encima de ella, probablemente de cabello o tela. Otros tocados destacan por tener un elemento que se proyecta en la parte posterior del personaje: ya sea de forma larga, quizá una pluma (4 ejemplos), o como atado de tela o cabello corto (6 ejemplos), o bien como un grupo de plumas cortas (2 ejemplos)¹⁶. (Fig. 13)

- Los tocados se distribuyen aleatoriamente a lo largo del mural pero se alcanza a observar una mayor concentración de tocados que se compone de una sección abultada arriba o atrás de la cabeza y una cauda larga que cae en la parte posterior del personaje a la altura de la espalda baja en el sur del edificio, mientras que en la parte norte predominan los tocados que envuelven la cabeza y tienen un elemento protuberante al frente de la misma, o bien que simplemente la envuelven.
- Destaca la abundante representación de vasijas de diferentes tamaños, decoración, color y forma. En la totalidad del mural son más vasijas que personajes. Entre la diversidad de recipientes

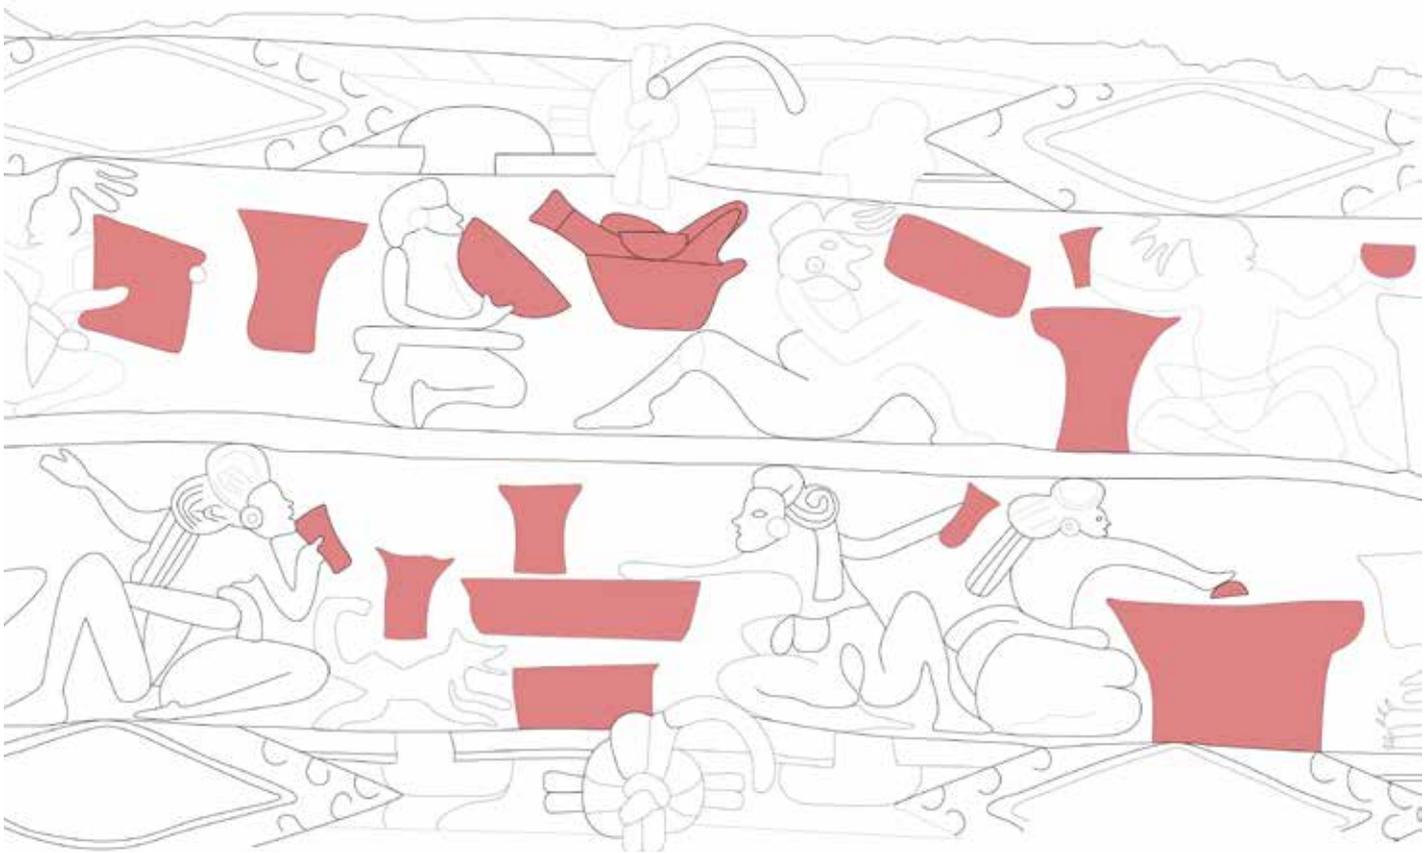
▲ Figura 14. Ejemplo de personajes con diferentes vasijas y posibles artefactos. CNCPC | © INAH, 2015.

los vasos y los cajetes son los elementos que más abundan en la representación: 78 vasos y 58 cajetes. Otros elementos representados con menor frecuencia parecieran ser instrumentos, mismos que han sido descritos como aquellos asociados a la extracción de aguamiel (Muller, 1972). (Fig. 14)
