El Registro de la forma en el Mural de Los Bebedores (Cholula)

*Texto: Dulce María Grimaldi
Restauradora de la CNCPC-INAH*

El registro de la Forma

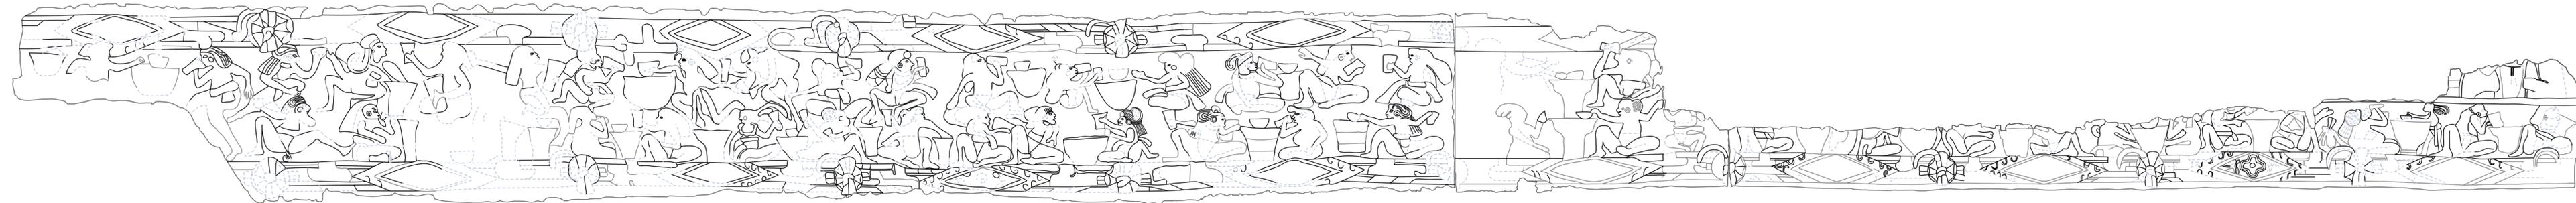
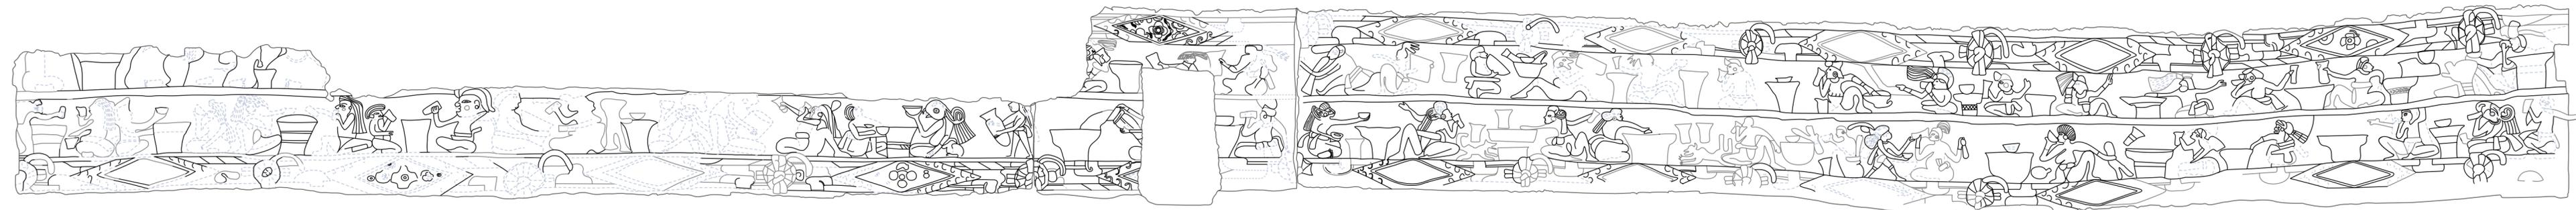
▼ Figura 2. Dibujo del mural "Los Bebedores" unido en dos sectores. CNCPC | © INAH, 2015.

La totalidad de los dibujos se dividió en dos: los que corresponden al sector sur del edificio y los del sector norte, y se unieron en dos secciones para tener una lectura continua de la representación. La observación de estos dibujos como dos sectores permitió reconocer diversas características del dibujo (Fig. 2. Página 32).

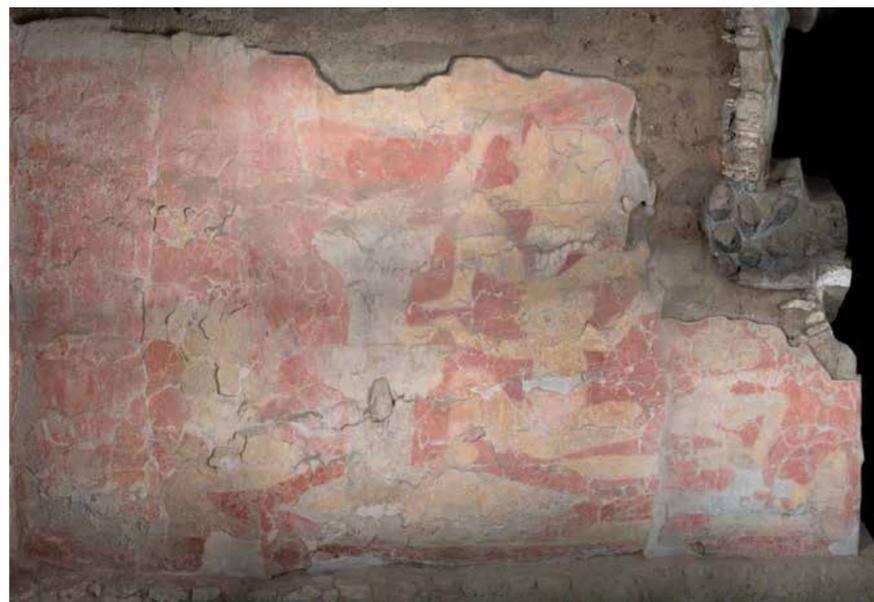
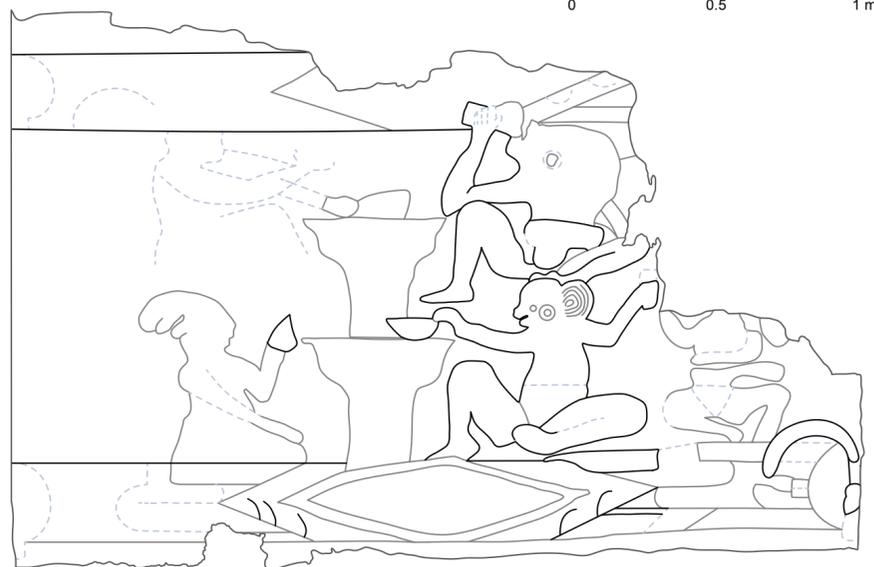
▼ Lámina 2. Fotografía y dibujo del muro 2. CNCPC | © INAH, 2015.

Este nuevo dibujo (*Láminas 1-6*) se realizó usando la impresión de los fotomontajes fotográficos como base para trazar a línea las figuras del mural de manera digital, empleando un editor de gráficos vectoriales. Este dibujo se exportó posteriormente a un programa de diseño asistido por computadora para poder incluirlo en los alzados arquitectónicos y disponer de esa forma del conjunto completo. Desde el punto de vista metodológico se evitó la interpretación de formas donde los trazos o el color había desaparecido y no existía evidencia suficiente para señalar el trazo. Además se establecieron diferentes tipos de línea según las características de las formas de "Los Bebedores": con línea continua de 0.30 mm de grosor y color negro se registraron figuras con delineado en su exterior (delineado o trazo), con línea continua y color azul de 0.30 mm de grosor se registraron figuras sin delineado exterior pero donde la mancha de color indicaba la presencia de un campo de color y finalmente, con línea azul discontinua de 0.30 mm grosor se registraron figuras que han perdido el delineado o el relleno de una sección de color pero en las que aún se insinúa la forma que existía (línea hipotética).

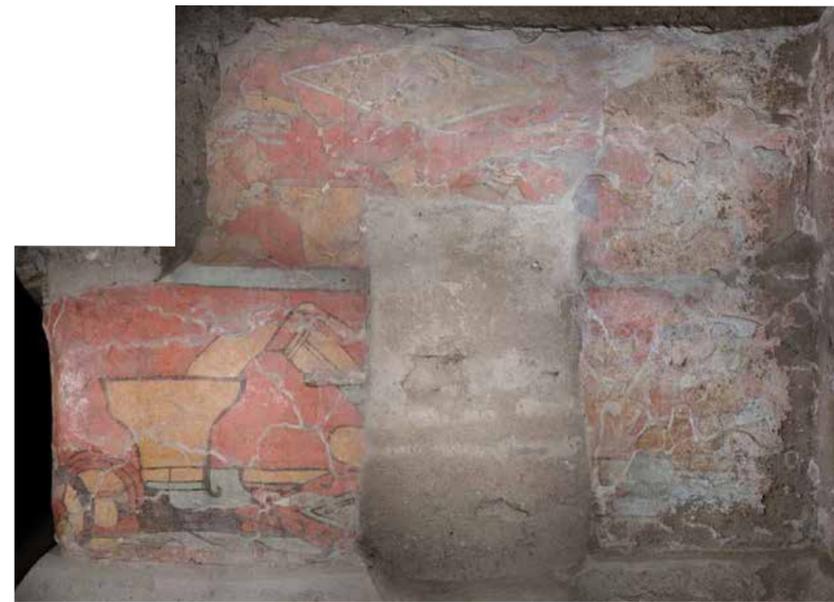
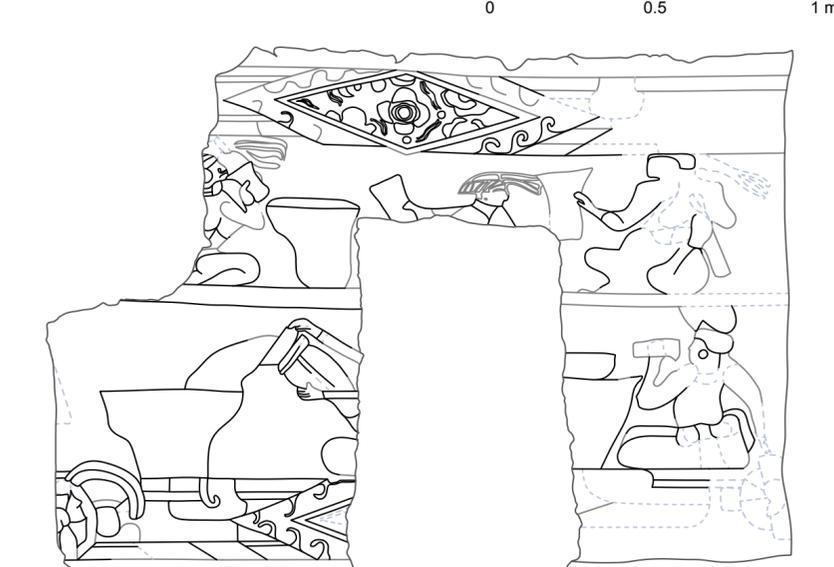
▼ Lámina 3. Fotografía y dibujo del muro 5. CNCPC | © INAH, 2015.

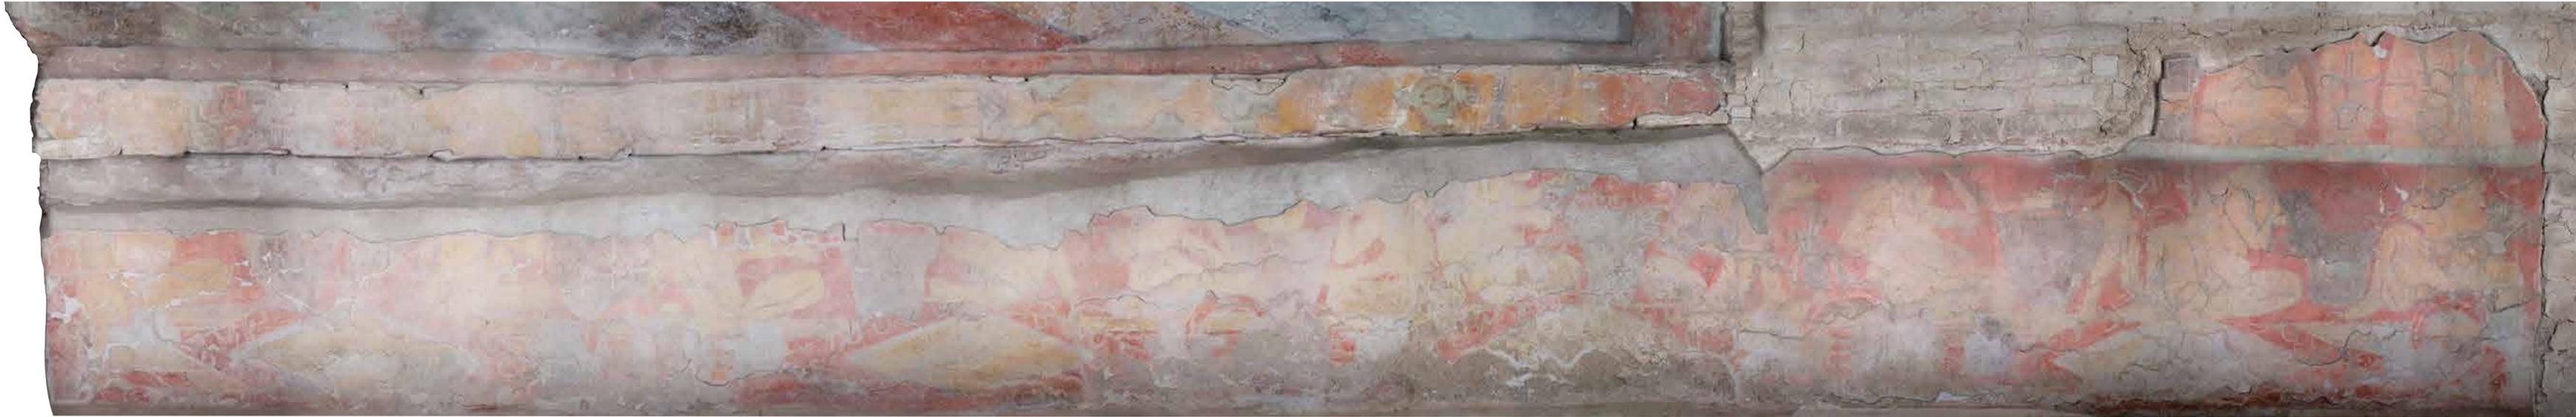
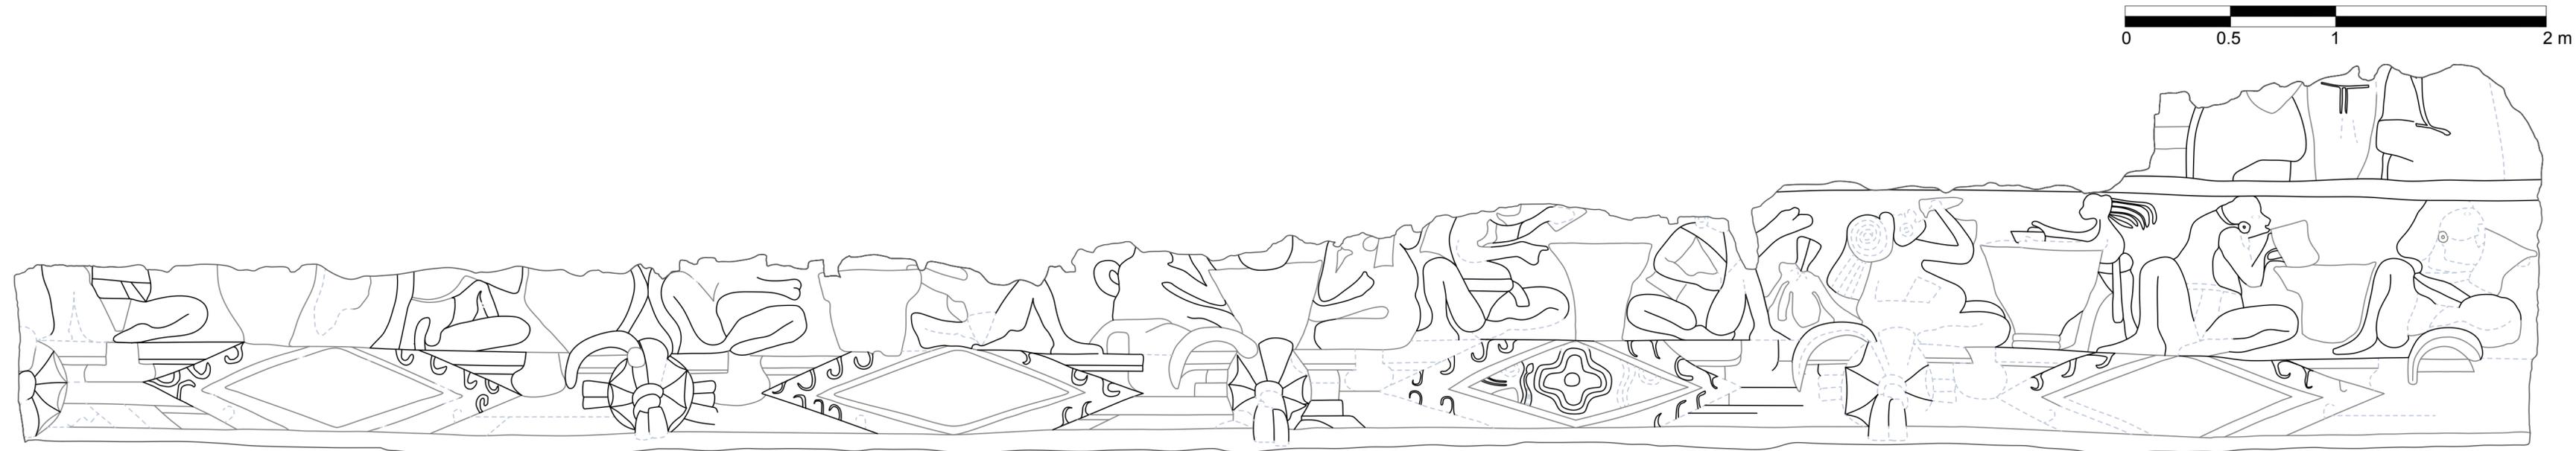
PROYECTO CONSERVACIÓN E INVESTIGACIÓN DE LA PINTURA MURAL DE LA ZONA ARQUEOLÓGICA DE CHOLULA, PUEBLA.	
REST. DULCE MARIA GRIMALDI SIERRA	2.35 x 1.71 m
MURALES	M
BEBEDORES MURAL 5	B-05
EQUIPO Enrique Johnny Muñoz Jesús Alfonso Osorio Martínez	Temporada 2015
ESCALA 1:5 METROS	Julio 2015

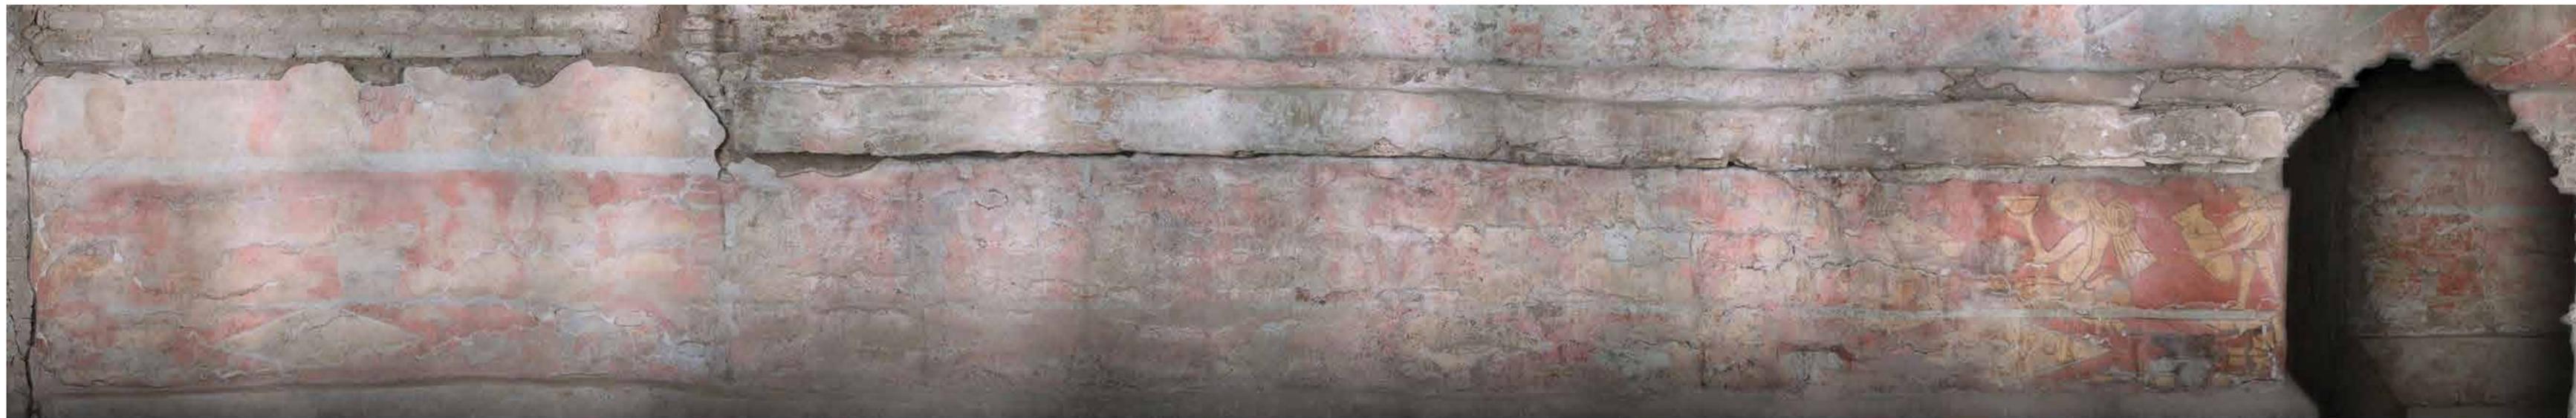
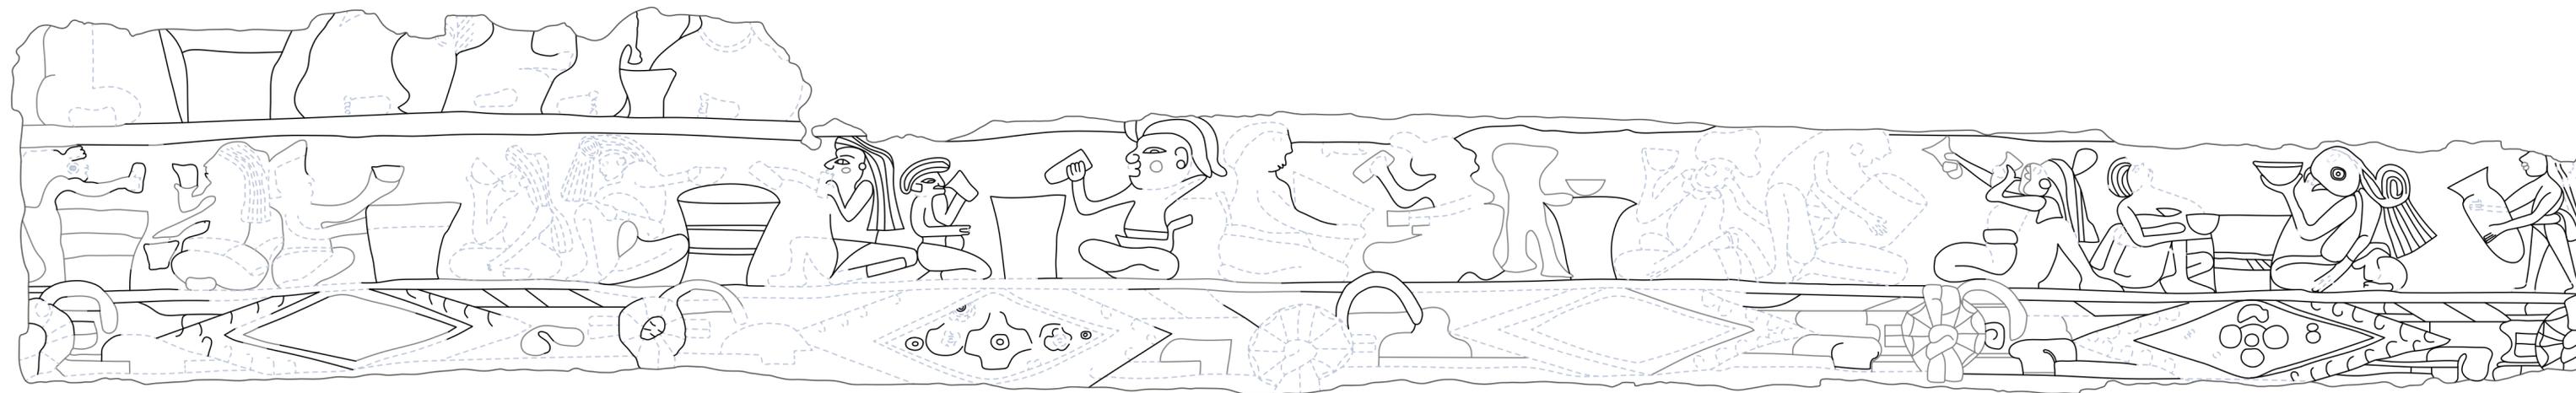
▼ Lámina 5. Fotografía y dibujo del muro 4. CNCPC | © INAH, 2015.
