# Documentación in situ, caso de estudio: el relieve de un pecarí del Palacio de Palenque, Chiapas

Texto: Luz de Lourdes Herbert y Martha Cuevas  
Restauradora y arqueóloga de la CNCPC-INAH

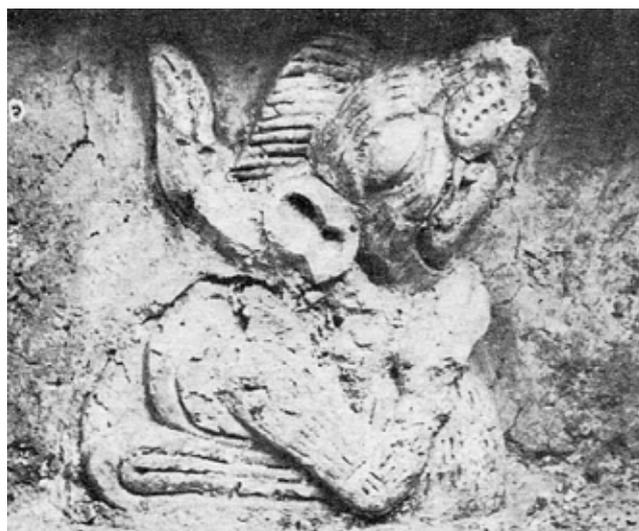
▲ Figura de estuco que representa al parecer un jabalí | Ruz, Alberto, 1954:121

En el libro "Exploraciones Arqueológicas en Palenque" encontramos la referencia "Se trata de la representación, también [ya que se describen otros relieves] en estuco y pintado de rojo, de un jabalí al parecer entrelazado con una serpiente o quizá ahorcado por ésta. La parte inferior de la figura quedó debajo del piso del cuarto superpuesto, aunque casi totalmente destruida". (García Moll, 1954:123)

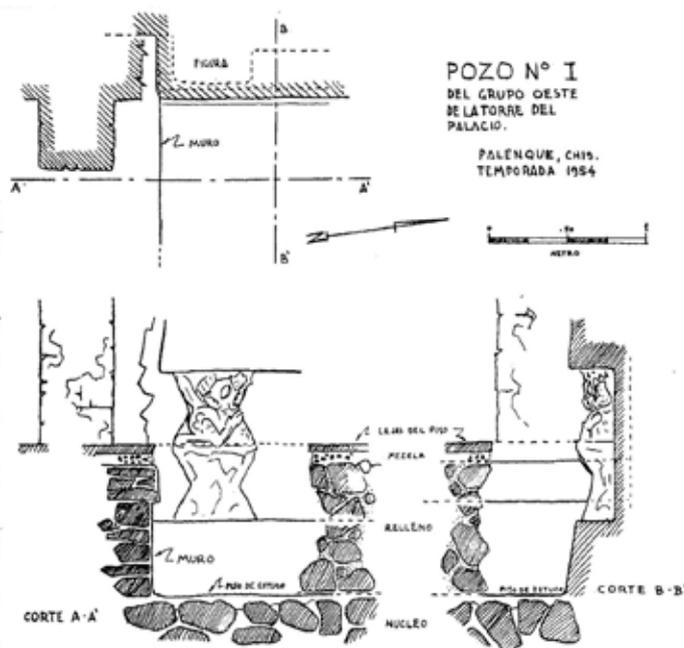
▲ *Figura de estuco adherida al basamento del Edificio Oeste, en el Palacio Noroeste, y estructura que apareció debajo del piso | García, Moll, 1954: 123.*

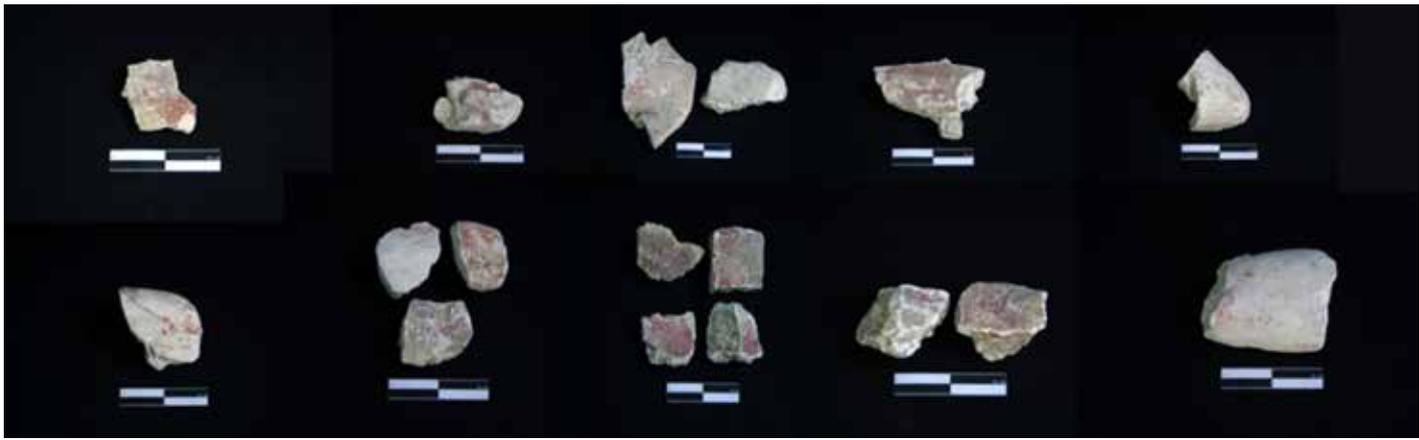
▲ *Fragments. CNCPC | © INAH, 2012.*

Así pasó el tiempo y fue hasta el año 2010, en el marco del proyecto sobre catalogación, análisis y restauración de los bienes arqueológicos de Palenque de la CNCPC, que se identificaron algunos fragmentos de estuco del pecarí. Con la intervención de la restauradora Gabriela Mazón, se logró rescatarlos de entre los miles de otros fragmentos de estuco que pertenecen a distintos edificios de la zona, dando como resultado la unión de 16 fragmentos, como se muestra más adelante.

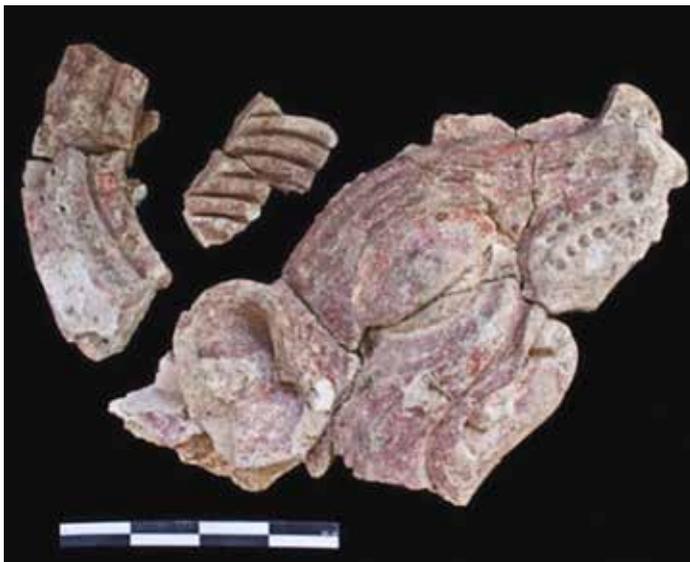
▲ *Fragments del pecarí. CNCPC | © INAH, 2012.*

Los conocimientos de la restauradora Mazón ayudaron a reconocer los fragmentos como parte de la cabeza del pecarí.

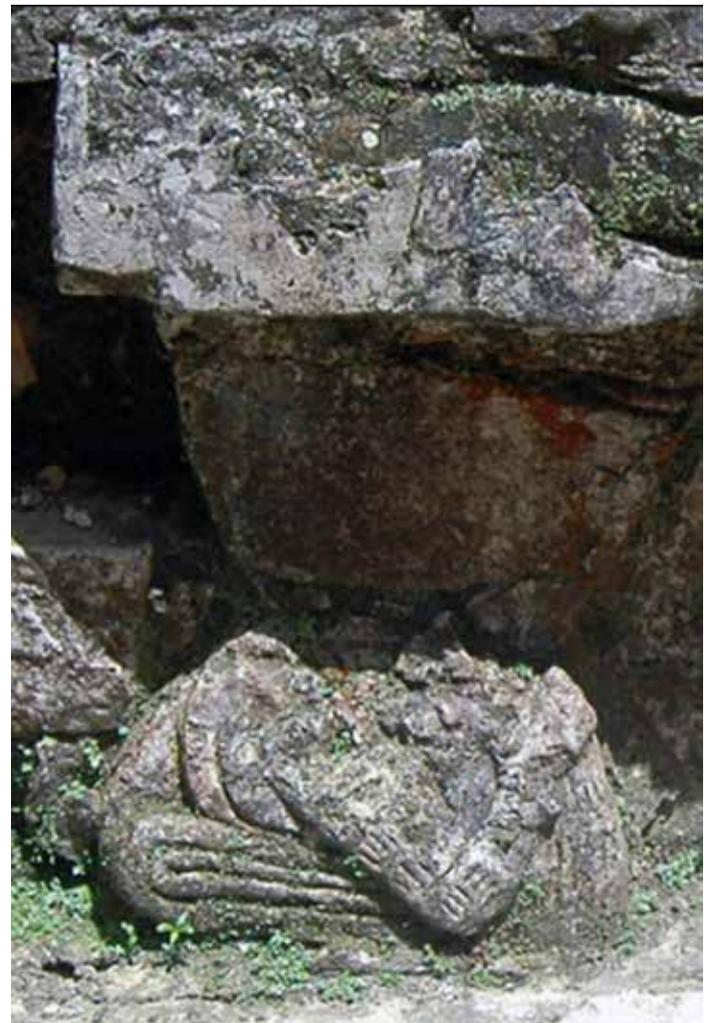
▲ *Restos del pecarí in situ. CNCPC | © INAH, 2012.*

Por otro lado, otra de las actividades fue la de ubicar en el sitio el resto del cuerpo, averiguando si éste todavía existía, en vista de la carencia de reportes oficiales sobre su estado actual. Fue una sorpresa descubrir que las únicas noticias existentes sobre el pecarí las dio una de las custodias del sitio, con quien revisamos el lugar donde se encontraba la otra parte del cuerpo, en muy malas condiciones de conservación.

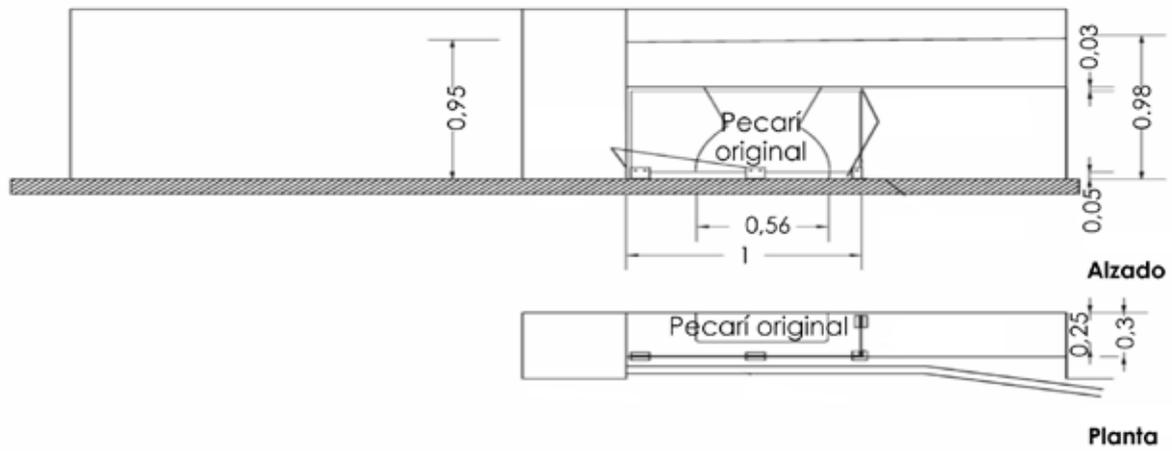
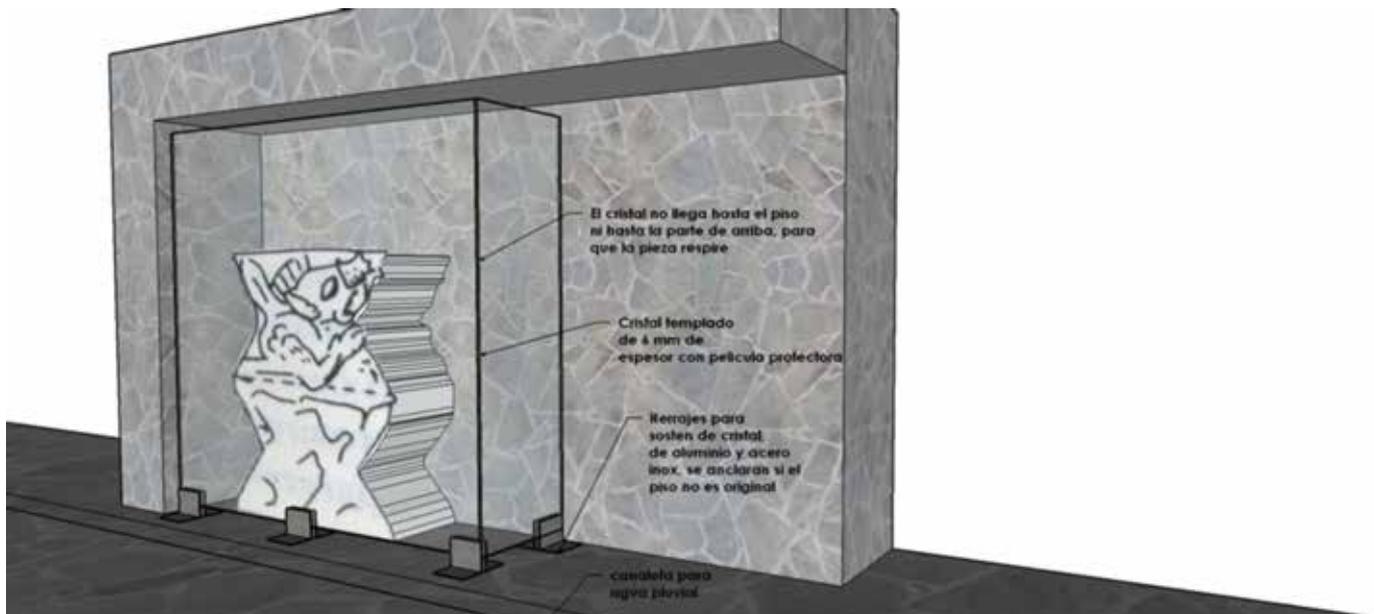
Propuesta de conservación del Pecarí

▼ Propuesta de conservación del pecarí. CNCPC | © INAH, 2012.

Al inclinarnos a restituir la cabeza del pecarí a su lugar, unirlo al resto del cuerpo y concebir, por tanto, un sistema de protección de la pieza in situ, fue necesaria la realización de un levantamiento arquitectónico. La responsable de esta tarea fue la Mtra. Bianca Moreno. Es importante mencionar que fue indispensable distinguir en el registro las partes originales (muros, pisos, cornisas, etc) y las repo-

siciones arqueológicas, para poder hacer viable la propuesta de protección. También era necesario documentar (de manera oral) el éxito o no de las protecciones actuales de los estucos y los materiales que han sido idóneos por las condiciones ambientales y para exponerlos a los visitantes.

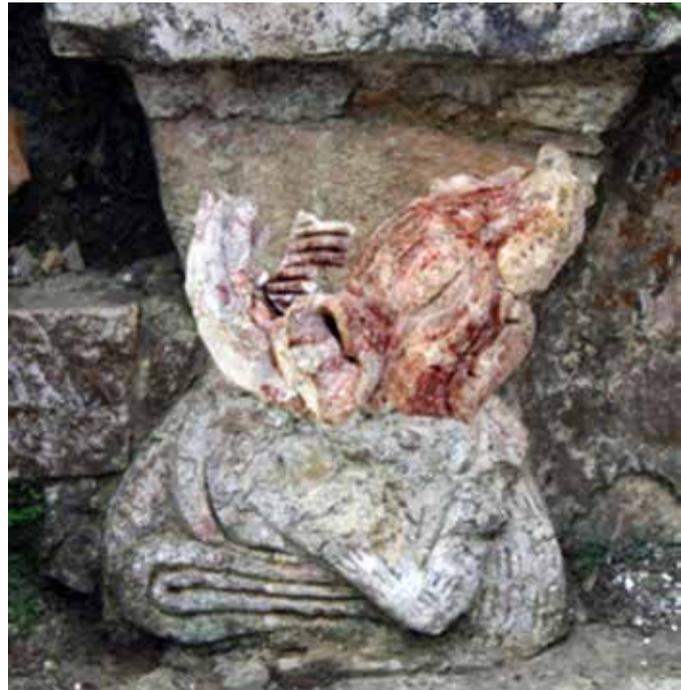
▲ Montaje digital. CNCPC | © INAH, 2012.

Como se puede ver en el montaje digital, elaborado por el restaurador Benito Velázquez, es posible pensar en una reposición de faltantes ya que hay fotos que lo muestran más completo; se puede hacer su restitución al sitio después del rescate de los fragmentos y de una documentación previa (contenida en una base de datos) ya que se pudo dar forma a la cabeza del pecarí y es factible proponer una protección, una vez que se ha documentado el contexto en el que se encuentra adosado el pecarí.
