# Murales históricos del Estado de Guerrero

Texto: María Eugenia Rivera Pérez

Responsable del Proyecto: María del Carmen Castro Barrera

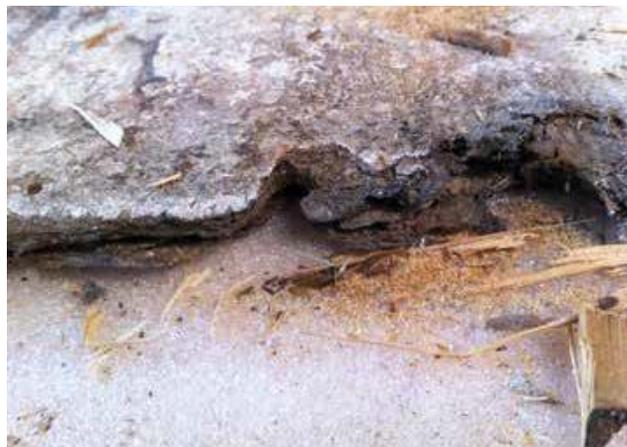
▲Ataque de carcoma en travesaño. CNCPC | © INAH, 2015.

Una vez acordada la intervención en las infraestructuras de la CNCPC, David Torres realizó los análisis de las obras y empezó a trabajar en la conservación del reverso de los murales. Conforme se desmontaron pudo observarse que algunas partes de los bastidores estaban afectadas por pudrición, quemadas o con ataques de insectos. Estos segmentos se retiraron y sustituyeron por injertos de madera, evitando así la sustitución de los soportes elaborados en el momento de su creación. Después procedió a catalogar y embalar los murales para que ingresaran en la CNCPC.

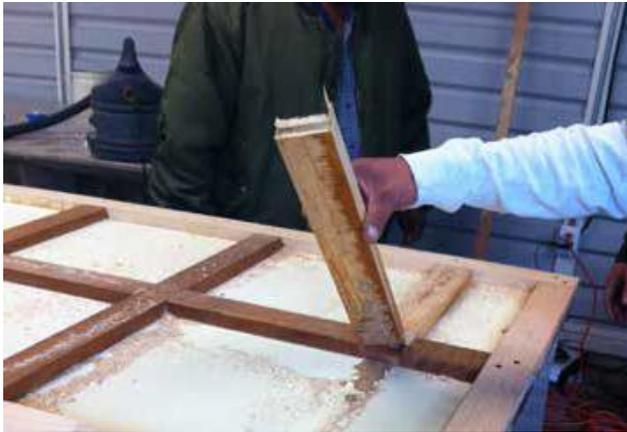
▲ *Eliminación de travesaño atacado. CNCPC | © INAH, 2015.*

Herrera dice que *"en todo momento se respetó la información histórica. Se consolidó la obra [...], se hicieron pruebas para saber si era posible reforzar el soporte, buscando su reversibilidad. Algunos soportes estaban afectados por pudrición en el interior por lo que fue necesario eliminar el material antiguo, completando los faltantes con otro nuevo. También se han sustituido algunos largueros"*.

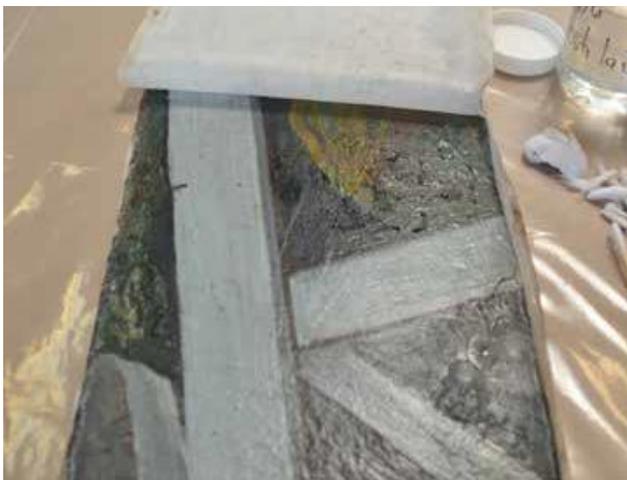
Dolores Herrera Romero, restauradora de esta Coordinación y miembro del Proyecto de Conservación de Pintura Mural del Museo Regional de Guerrero refiere que *"para traerlos [los murales] se aplicó un velado de protección adherido a la capa pictórica, protegidos dentro de cajas de madera que se diseñaron conforme a las dimensiones de los fragmentos de cada mural"*.

▲ *Proceso de develado. CNCPC | © INAH, 2015.*

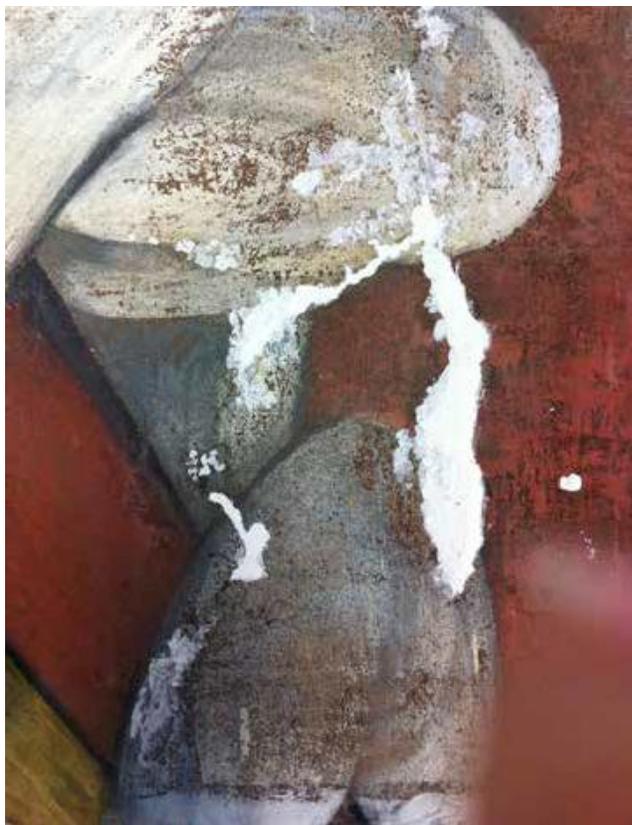
▲ *Detalle de resane en lagunas. CNCPC | © INAH, 2015.*

Por la fragilidad de las piezas sin bastidor fue necesario colocarlas horizontalmente para intervenirlas, así que los especialistas utilizaron las mesas más grandes del Taller de Conservación de Pintura de Caballete. "Se aplicaron pastas de resane en los soportes de los segmentos tendidos. También en esa posición se les devolvió el plano a las superficies que se habían deformado, mediante la aplicación de peso puntual.

*Las pastas de resane de la capa pictórica original se seleccionaron considerando que ésta es muy sensible a los solventes", según afirma Herrera.*

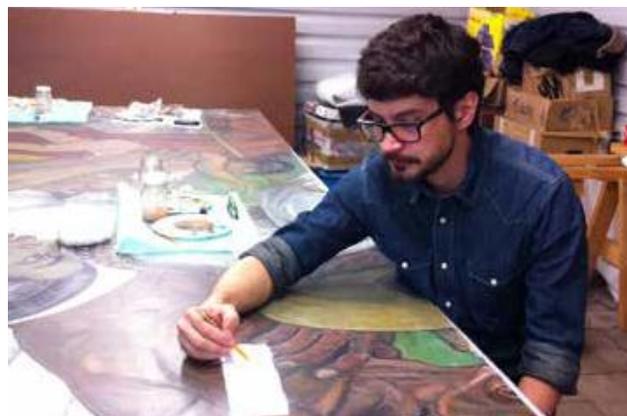
▲ *Proceso de reintegración cromática de lagunas. CNCPC | © INAH, 2015.*

Además del espacio dispuesto en los talleres de la CNCPC para hacer los trabajos de conservación y restauración de los murales, se construyó un espacio específico en las dependencias de la institución, en el que se montaron caballetes de grandes dimensiones. Herrera detalla "cuando las piezas eran de gran formato solo podíamos intervenir dos piezas a la vez. Las de menor tamaño permitían trabajar más segmentos al mismo tiempo, hasta cuatro o cinco. Entonces se dividían las tareas: en el Taller, los auxiliares y técnicos estabilizaban completamente los soportes y, en el nuevo espacio, los restauradores hacíamos los resanes y la reintegración cromática. Ésta se hizo preparando pastas con pigmentos que se aplicaban con la técnica de manchado, que se mezclaron para crear variaciones de brillo".

"Las secciones de fibracel con mayor deterioro, implicaron distintos pasos para la reintegración cromática porque tenían textura. Los resanes quedaron con un terminado rugoso para que, al hacer la reintegración, la superficie tuviera un efecto similar a la capa pictórica original", describe Herrera. La restauradora ejemplifica la habilidad de sus compañeros en una intervención particular en la esquina de uno de los paneles, que coincidía con un vano y presentaba defectos de origen. El artista había preparado el soporte con restos de madera adheridos entre sí. Posteriormente se reparó usando una resina que en la restauración actual fue sustituida por un injerto de cedro tomando en cuenta las dimensiones y formas originales. Especialmente destacable es el hecho de que toda la intervención se realizó sin afectar a la capa pictórica situada sobre este segmento del soporte.

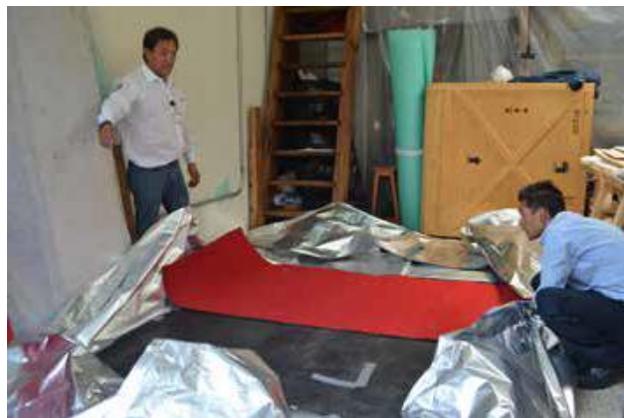
▲Proceso de fumigación. CNCPC | © INAH, 2015.

No obstante que todos los paneles fueron fumigados desde el inicio del proyecto, Herrera narra una de las complicaciones que se sufrieron a finales del pasado 2014 *"se encontraron termitas vivas en el larguero de un bastidor del muro norte, que en el laboratorio de biología identificaron como obreras recién llegadas. Se revisaron todas las obras contenidas en el mismo embalaje y no se hallaron otros elementos afectados, por lo que se procedió a sustituir el tramo del larguero dañado, que fue desinsectado por anoxia junto con el resto de los fragmentos del mural al que pertenece y se les aplicó un biocida con efecto remanente"*. De igual forma *"las partes del mural poniente, que ya se habían restaurado y estaban embaladas, fueron sometidas a fumigación"*.
