Retablo virreinal en restauración: Izúcar de Matamoros, Puebla

Texto: Óscar Gutiérrez Vargas

Responsable del proyecto: Sarahí Fernández García

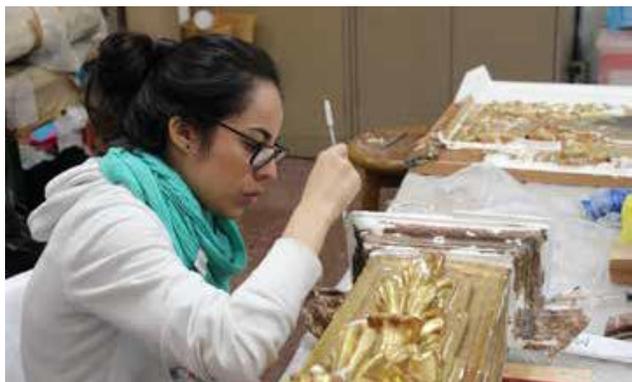
▲ Proceso de resane. CNCPC | © INAH, 2015.

Los procesos realizados han consistido en un registro fotográfico de todas las caras de las piezas, toma de placas radiográficas para conocer el estado de conservación y técnica de manufactura, recolección de muestras de madera y de estratos pictóricos para su identificación, y el levantamiento digital en un programa de diseño arquitectónico por computadora de todos los elementos. La intervención en las piezas inició eliminando el espumado y los velados de protección, se fijaron escamas y rellenaron las oquedades, proceso que ha llevado más tiempo. Posteriormente se hicieron reposiciones de elementos decorativos y estructurales y, actualmente, se está aplicando la base de preparación, que se encuentra prácticamente concluida.

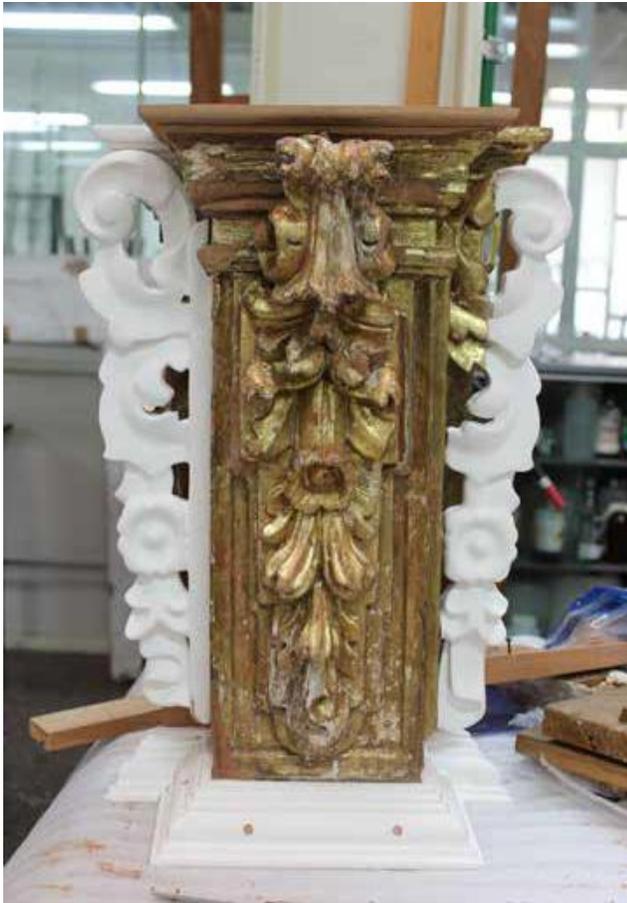
▲ Adición de elementos faltantes. CNCPC | © INAH, 2015.
