NOTICIAS

Conservación a la carta

Tulum entre el cielo y el mar

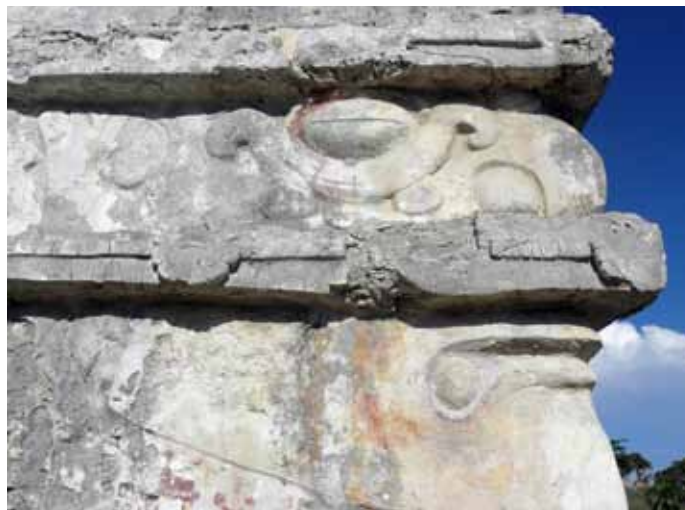
▲ Mascarón en el edificio 16 o Templo de las Pinturas, Tulum, Quintana Roo | © INAH, 2014

De particular interés son los estudios interdisciplinarios que se están realizando en el Edificio 16, más conocido como "templo de las pinturas", en el que, además

de las labores relacionadas con la conservación, se están realizando estudios estructurales colaborando con arquitectos, arqueólogos y geólogos a fin de comprender las causas de las numerosas grietas presentadas en el edificio. El proyecto ha incorporado estas colaboraciones para garantizar la estabilidad del edificio, un paso fundamental para garantizar la conservación de la pintura mural, de extraordinaria belleza. Dichas pinturas se ven afectadas por concreciones de sales y una capa de polímero o resina aplicada en la década de 1940 durante la primera campaña de restauración. Ambas capas no permiten apreciar los dibujos y es, además, impermeable, con los consabidos problemas que esto acarrea al no dejar salir las sales que cristalizan y empujan la capa pictórica al exterior, haciéndola caer en numerosas escamas. Además se ha detectado el crecimiento de microalgas, de color verde esmeralda, creciendo bajo la pintura, y que afectan también a su adherencia con el soporte. Las capas aplicadas en el pasado, compuestas por nitrocelulosa y resinas alquídicas entre otras, son muy poco solubles presentan dificultades para su eliminación, por lo que se están estudiando diferentes opciones para la intervención.

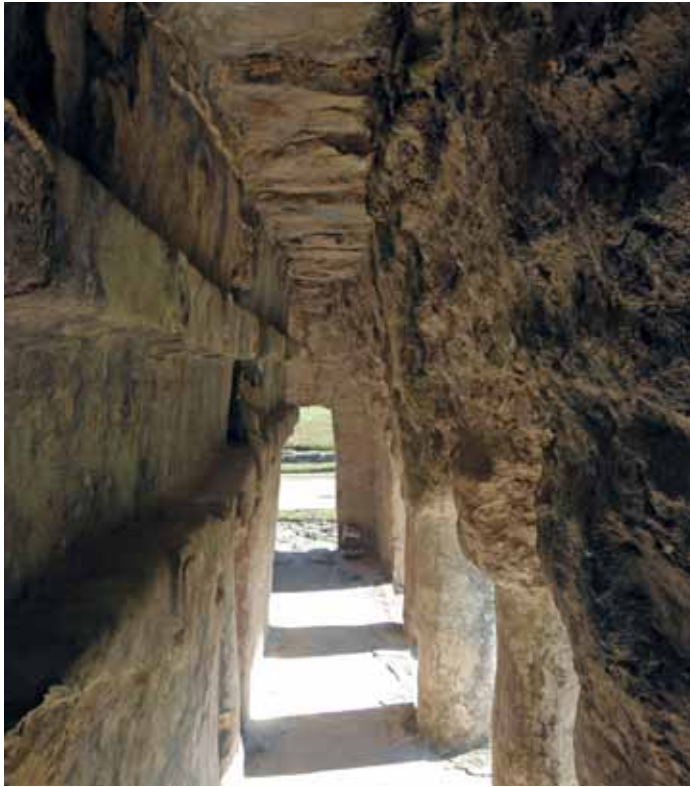
▲ Interior del Templo de las Pinturas en Tulum, Quintana Roo donde se encuentra pintura mural | © INAH, 2014

Por último, en este año se ha dispuesto un piso de sacrificio en la terraza de la superestructura,

se restituyeron las juntas arquitectónicas, se impermeabilizó la cubierta y se colocaron biseles en las molduras para evitar filtraciones del agua de lluvia. Se hizo una labor de limpieza de las pinturas y trabajos de emergencia: fijado de las escamas y restitución de algunos resanes que estaban contribuyendo a la impermeabilidad del muro.

También se llevó a cabo el escaneo 3D del edificio que servirá para documentar el actual estado de conservación de la estructura y permitirá el monitoreo de los movimientos que sufre.

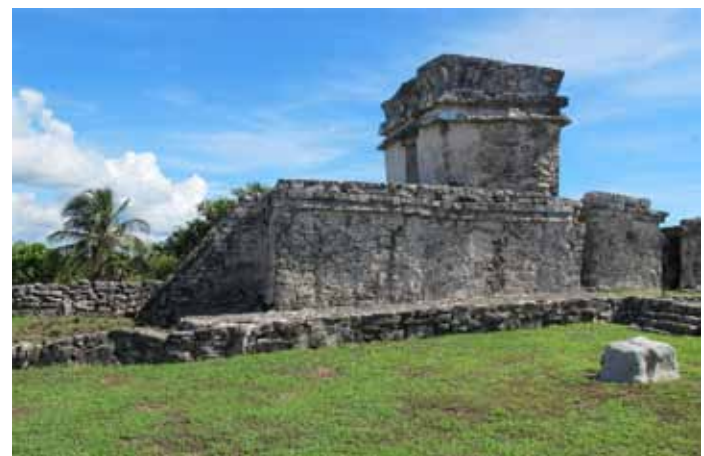
El edificio 5, o templo del dios descendente, es una pequeña construcción situada al norte del recinto interior del Castillo. En una primera fase se trataba de un pequeño edificio de una sola planta con dos entradas laterales, pero en una fase posterior se rellenó la estructura original, construyendo sobre éste un pequeño templo, con un relieve de dios descendente en el centro del friso, al que se accedía por una escalera frontal añadida en el lado de menor dimensión. Este nuevo y pequeño edificio superior presentaba unas pinturas murales de belleza singular, tanto en el interior como el exterior, que, sin embargo se han ido deteriorando aceleradamente

desde la primera exploración a comienzos del siglo XX, debido a la presencia de distintas sales: sulfatos, nitratos, oxalatos, cloruros y carbonatos. El tipo de deterioro que presenta es alveolar, formando lagunas circulares que dificultan la lectura del dibujo original. La intervención del proyecto para conservar la pintura interior está consistiendo en un tratamiento continuo que canaliza las sales a través de los resanes o faltantes, de forma lenta, mediante el uso de resanes suaves sin cal. Estos resanes absorben las sales y caen, debiendo ser repuesto periódicamente.

▲ Edificio 5 o Templo del Dios Descendente, Tulum, Quintana Roo | © INAH, 2014

Al mismo tiempo se está tratando de limitar la cantidad de agua que entra en el edificio, completamente expuesto a la brisa marina por su parte trasera, con diversas intervenciones que se llevarán a cabo entre la presente temporada y el año próximo, como la impermeabilización de la cubierta con alumbre y jabón, el cierre de las juntas del muro posterior y, a más largo plazo, la posible plantación de una barrera vegetal que proteja el edificio.

La fachada exterior, sorprendentemente, conserva varios fragmentos de pintura mural protegidas por las propias concreciones calcáreas. El proyecto ya ha realizado el registro de estas pinturas.

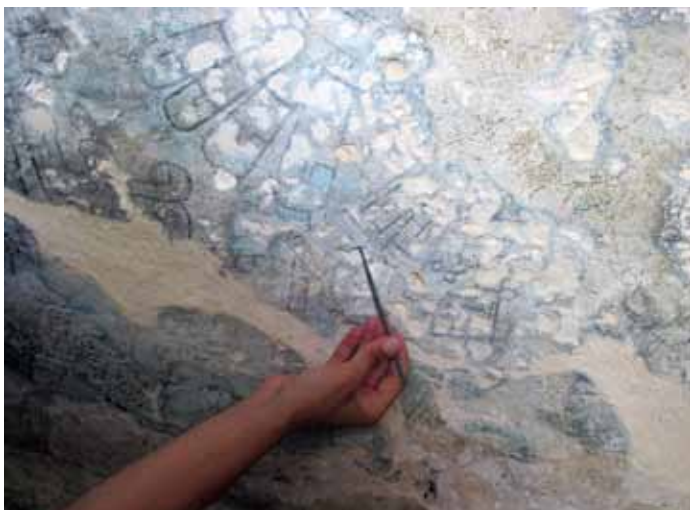
▲ Pintura mural interior del Templo del Dios Descendente durante el proceso de restauración | © INAH, 2013

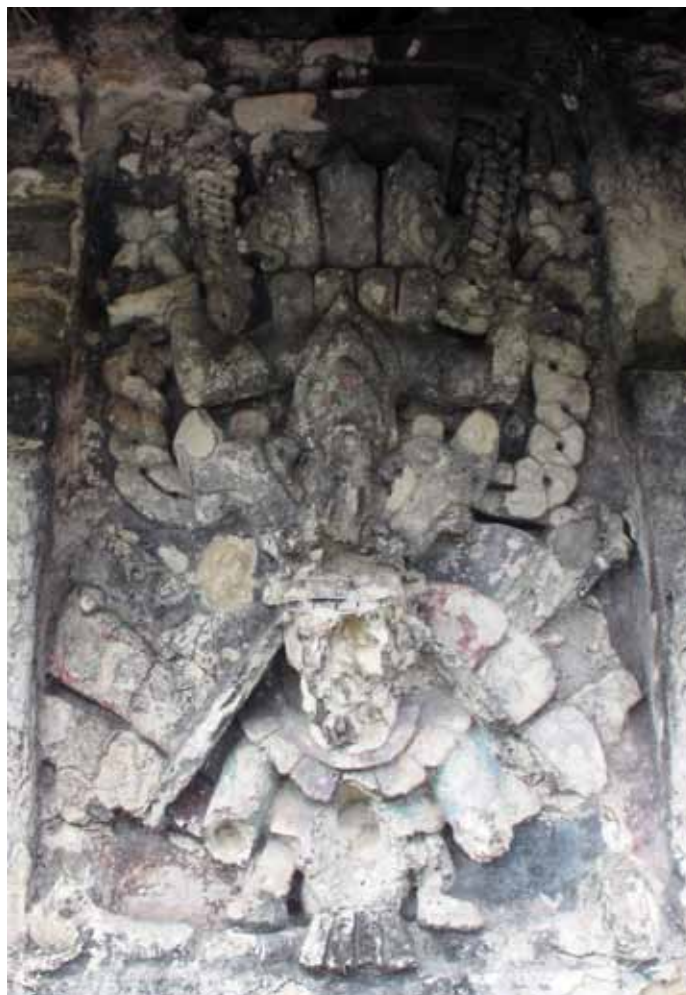
El edificio 25 presenta, como problema principal, un dios descendente situado en el frente del santuario interior del edificio. Este relieve se encontraba originalmente protegido por la cubierta de la estructura que lo rodea, pero al perder esta cubierta original, quedó completamente expuesto. Intervenciones anteriores lo protegieron mediante una pequeña cubierta de madera y palma, y se pusieron resanes que hoy en día ya no cumplían su función y que debieron ser retirados porque

▲ Relieve del Dios descendente en la estructura 25 | © INAH, 2012

afectaban al original. Éstos se sustituyeron por otros resanes más suaves en la temporada de 2012, que, sin embargo, no presentaron suficiente resistencia para las condiciones ambientales y climáticas y se han sustituido en esta temporada.

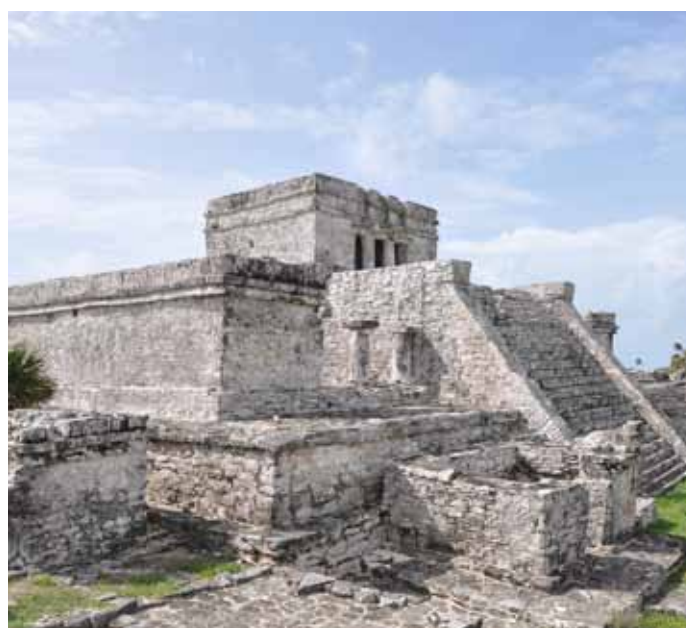
El Edificio 1, mejor conocido como "el Castillo", se sitúa en el centro del recinto interior del sitio arqueológico. Es la estructura más alta del sitio y domina el acantilado asomándose sobre el mar, siendo visible desde toda la costa circundante.

En este caso, se conserva pintura mural perteneciente a una fase original, dentro de un pasillo cubierto por la construcción de la segunda fase. Resulta interesante que, al construir esta fase posterior completamente maciza, los constructores dejaron un pasillo libre que permitía la comunicación entre los espacios laterales (originalmente una única sala hipóstila), pero que, sobre todo, mantenía visible la decoración pictórica mural. Esta temporada, el proyecto ha realizado estudios de medición de la humedad usando una cámara térmica. Dicha humedad es muy elevada, requiriéndose en el futuro intervenciones que la disminuyan de forma paulatina, antes de iniciar la intervención sobre las propias pinturas.

▲ El Castillo | © INAH, 2013
