Conservación y restauración de la iglesia de Nuestra Señora de la Asunción de la comunidad pame de Santa María Acapulco, San Luis Potosí

Texto: Renata Schneider

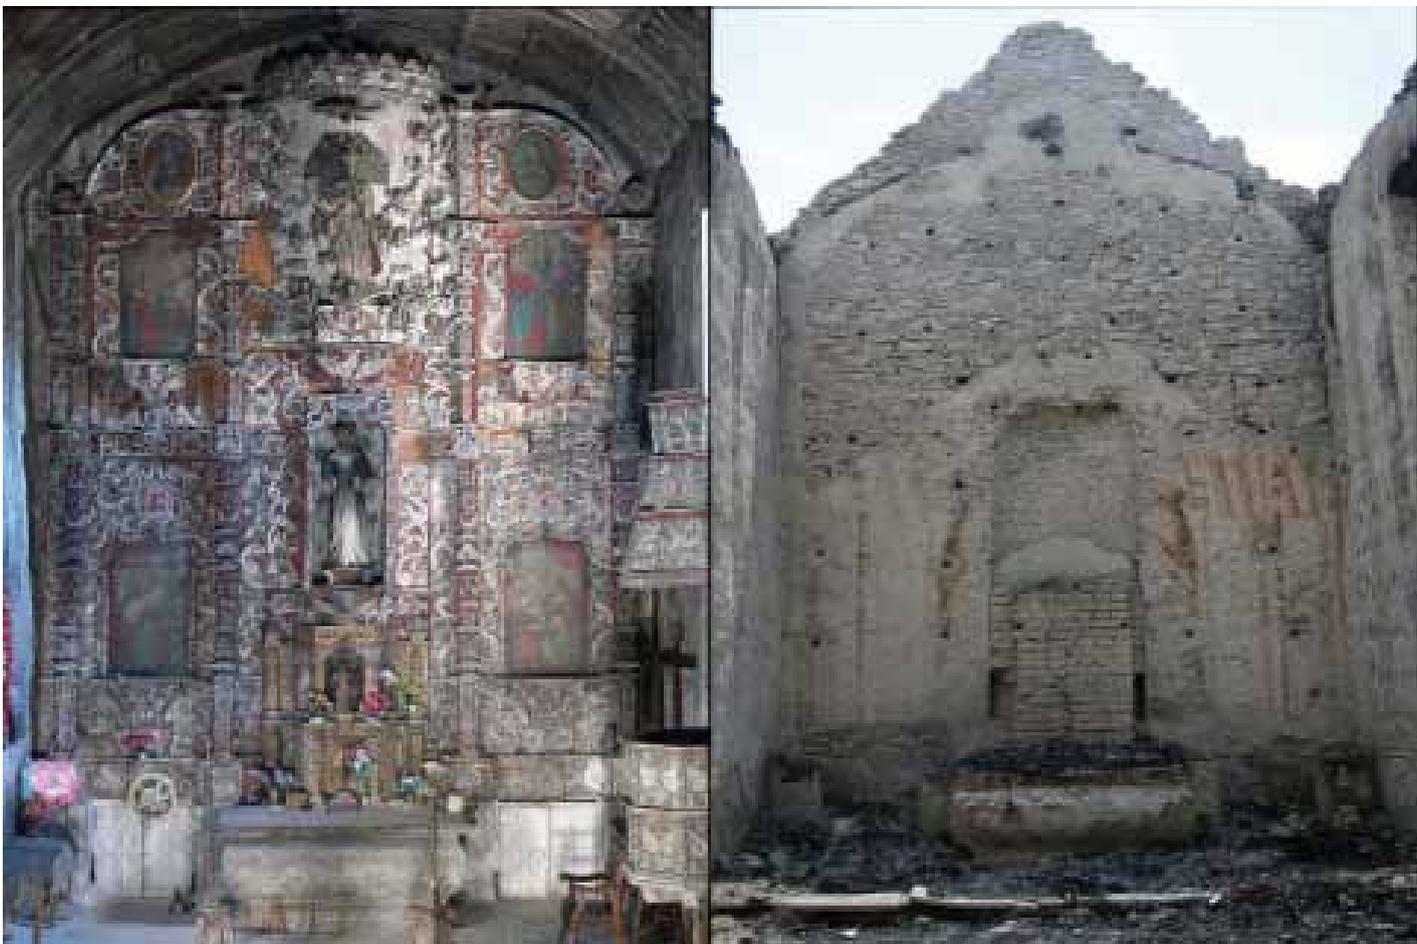
▼ Presbiterio de la iglesia antes y después del incendio | © CNCPC-
INAH, 2006 y 2007

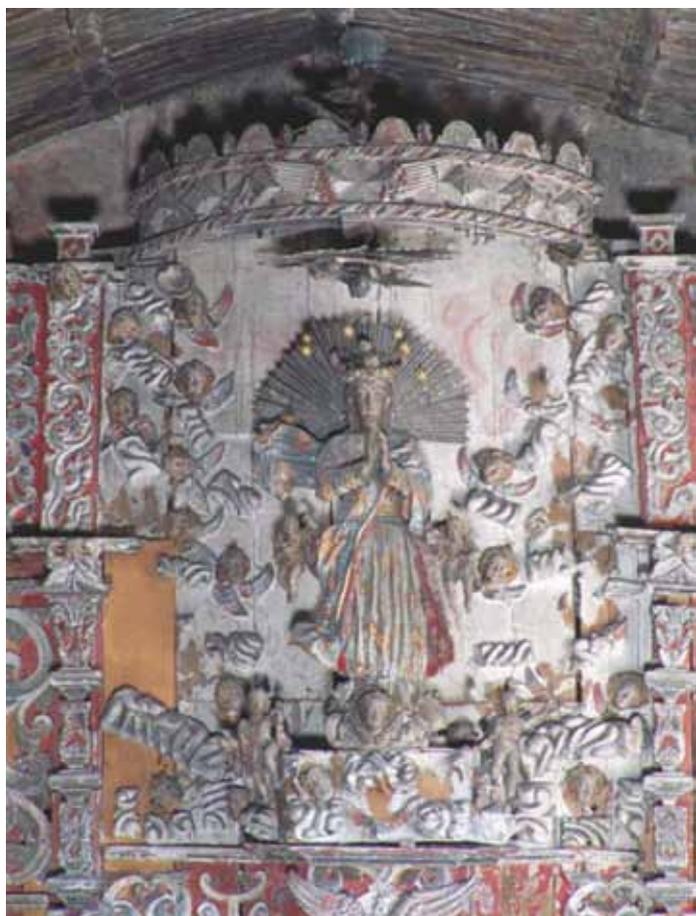
▲ Detalle del retablo principal antes del incendio | © CNCPC-INAH, 2006

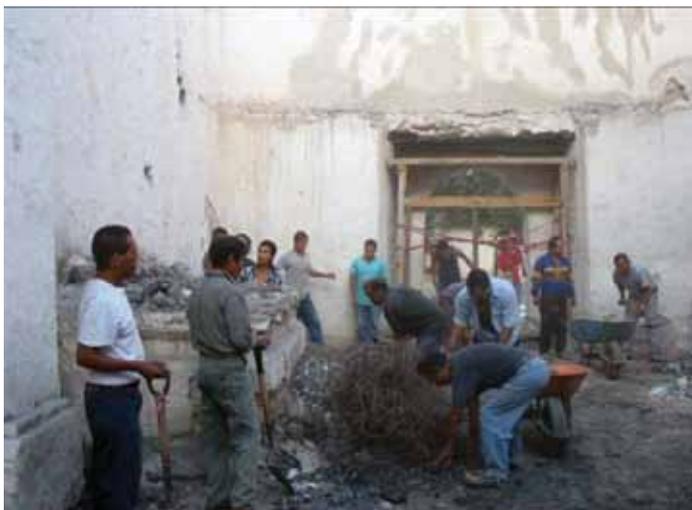
▲ *Remoción de cenizas en 2007* | © CNCPC-INAH, 2007

Tras delimitar el anterior marco conceptual y después de que mediante una faena comunitaria se retiraran en agosto de 2007 las cenizas del interior de la iglesia³, en septiembre comenzó el trabajo de conservación emergente per se, mismo que principió con la colocación de una techumbre temporal de lámina pagada por el gobierno del estado de San

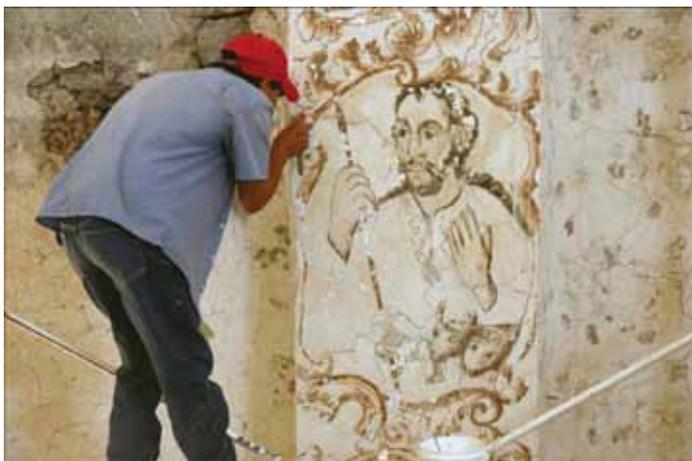
▲ *Conservación de pintura mural* | © CNCPC-INAH, 2008

De forma paralela al trabajo de rehabilitación arquitectónica, se intervinieron primero en el interior la pintura mural y los aplanados bicromos gravemente alterados, trabajo que se prolongó durante los siguientes 18 meses (sin que nos fuese posible hacer un registro muy preciso de su deterioro, dada la premura por conservar todas las áreas posibles). Durante los últimos días de 2008 y todo el 2009, las escenas fueron restituidas cromáticamente a base de acrílicos y mezclas de cal con azúcares de cactáceas y pigmentos minerales aplicados mediante la técnica del puntillismo sobre ribetes y resanes de cal, arena y arcilla de la región. La reintegración se apoyó en todo momento en el registro fotográfico realizado en el 2006. Hoy, todas las áreas con decoración del interior de la nave se encuentran ya estabilizadas y reintegradas.

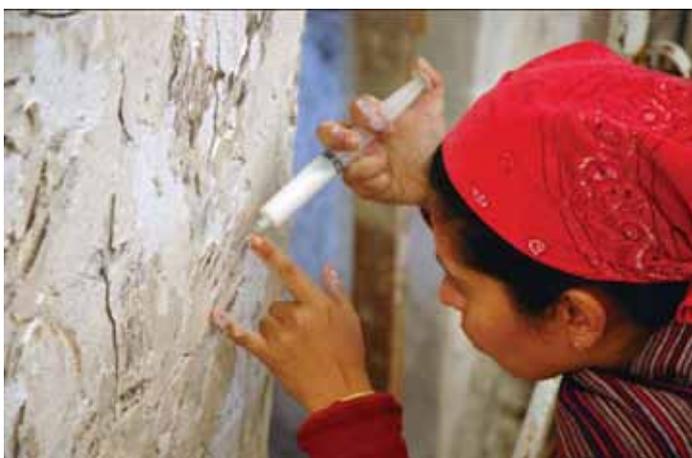
▲ *Consolidación de pintura mural* | © CNCPC-INAH, 2008

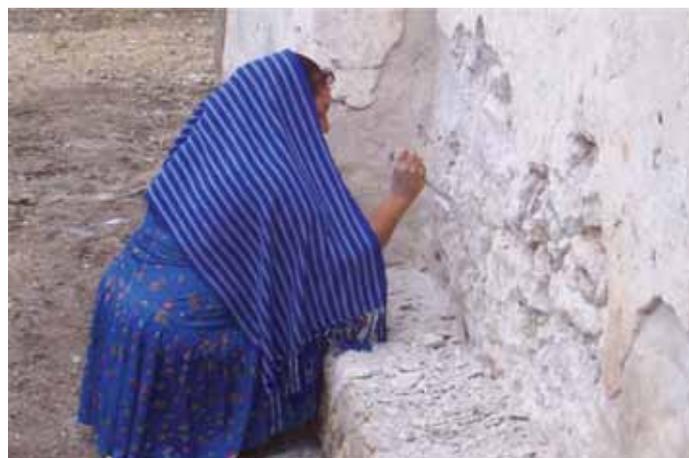
▲ *Trabajos de conservación en fachada* | © CNCPC-INAH, 2007

Desde septiembre de 2008, se estabilizaron y restituyeron volumétricamente los cuatro altares lastimados por las lluvias (ya listos para recibir sus retablos correspondientes). De igual manera se trabajaron tres elementos de argamasa y se consolidaron y nivelaron la banqueta del presbiterio y el piso general de la nave, la sacristía y el bautisterio. La fachada se concluyó en 2012.

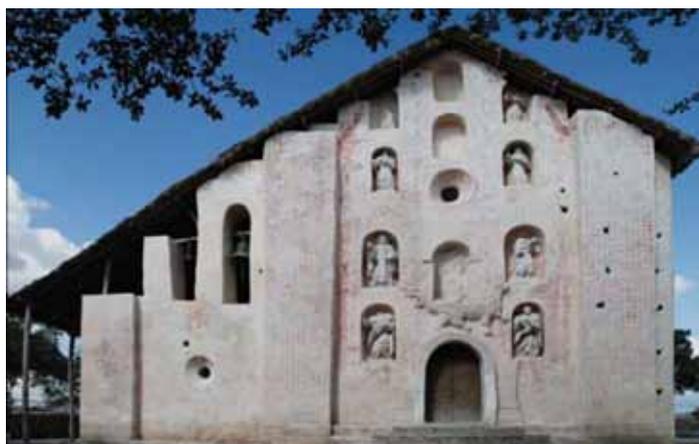
▲ Fachada principal | © CNCPC-INAH, 2013

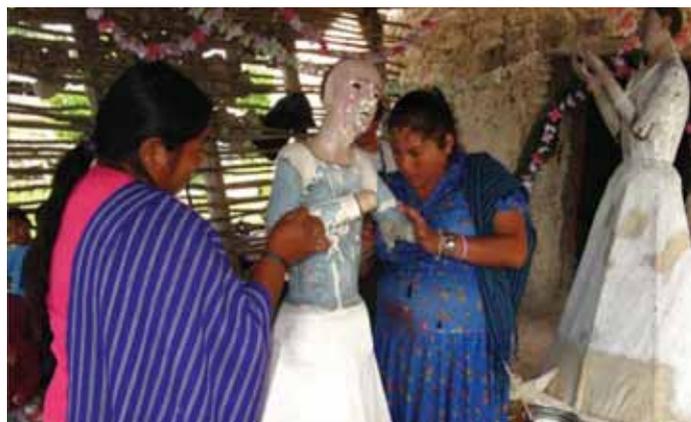
▲ Conservación de esculturas | © CNCPC-INAH, 2007

En cuanto a los bienes muebles, se han trabajado ya todas las esculturas y los lienzos. En todos los casos, las piezas mostraron datos interesantes como vestimentas interiores de los S. XIX o XX, o incluso usar imágenes originalmente masculinas como vírgenes.

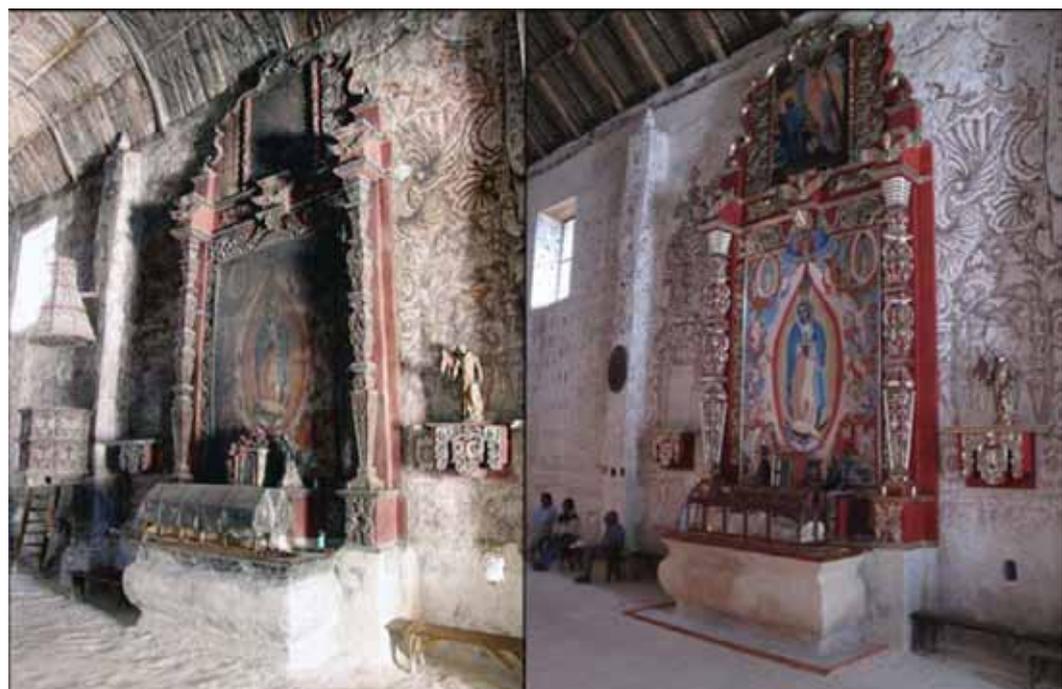
► *Altar de la Virgen de Guadalupe antes del incendio y después de la intervención* | © CNCPC-INAH, 2006 y 2009

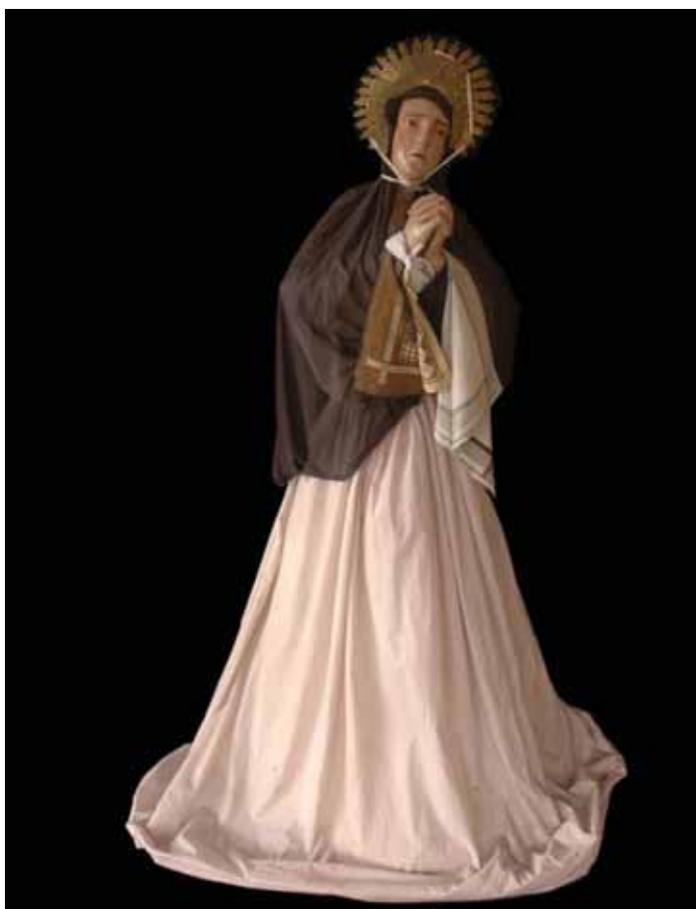
▲ *Virgen Dolorosa después de su restauración* | © CNCPC-INAH, 2007

Estas actividades fueron realizadas in situ con la ayuda de auxiliares capacitados de la comunidad y de restauradores profesionales. Por otro lado, en los talleres de la CNCPC, se trabajaron todos los documentos gráficos, que van desde el S. XVIII hasta finales del S. XIX. Por la delicadeza de los procesos de intervención del papel y de las encuadernaciones, los documentos gráficos no pueden ser conservados en la localidad y requieren materiales y equipos especializados. Esto mismo pasó así con el vestido de seda de la Virgen de la Dolorosa principal.

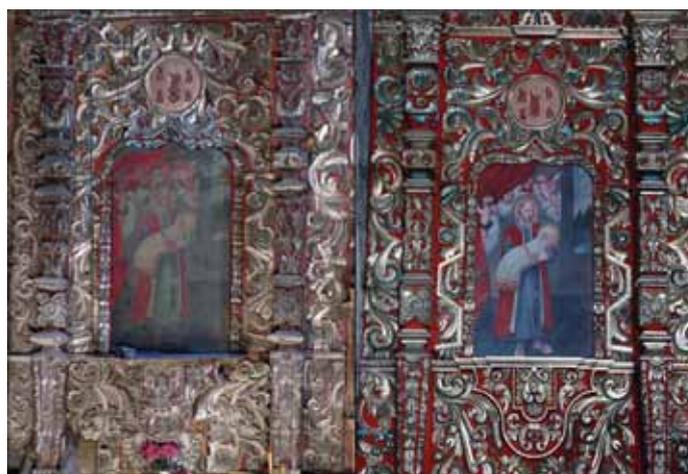
▲ *Detalle del retablo principal antes y después de los trabajos de rehabilitación, conservación, restauración y reproducción* | © CNCPC-INAH, 2007 y 2011

Regresando a cuestiones técnicas, el trabajo de reproducción no es llevado a cabo por restauradores sino por reproductores profesionales que fueron ya elegidos por el Consejo de Restauración de la CNCPC tras un proceso previo de invitación, prueba y adjudicación directa. El 14 de diciembre de 2009 se reconsagró el templo, se inauguró el primer retablo reproducido (de la Virgen de Guadalupe) y se reabrió al culto el edificio. Todos los objetos sacros e imágenes volvieron a su interior, y hoy ya se han reproducido todos los retablos, sus lienzos e imágenes sobre tabla (cuando las había), y el púlpito. La iglesia se reconsagró oficialmente el 29 de enero de 2014. Para subsanar posibles problemas logísticos y de culto, se ha intentado también hacer un cuidadoso calendario de festividades y un programa mixto de custodia y mantenimiento para las fiestas y los domingos, aunque no ha sido posible del todo. Paralelamente, la comunidad, a través de sus "principales" está discutiendo y construyendo una renovación del "costumbre" (aspecto que creen que es el resultado positivo más inmediato del incendio: una posibilidad de renovación ritual firmemente anclada en la tradición y los objetos que la reflejan).

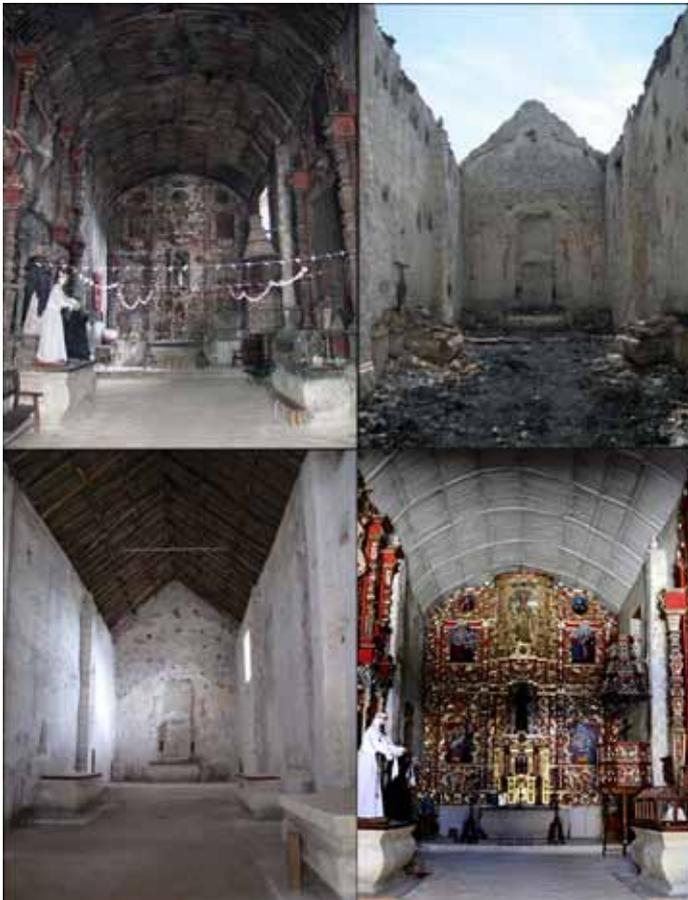
▼ Vista general de la nave del templo, antes y después de las intervenciones | © CNCPC-INAH, 2006, 2007, 2008 y 2013
