Nicho a nicho, registrando la pirámide de El Tajín

Dulce María Grimaldi, Silvia Ibáñez, Fernando Urióstegui y Alfonso Osorio*

*Coordinación Nacional de Conservación del Patrimonio Cultural
Instituto Nacional de Antropología e Historia

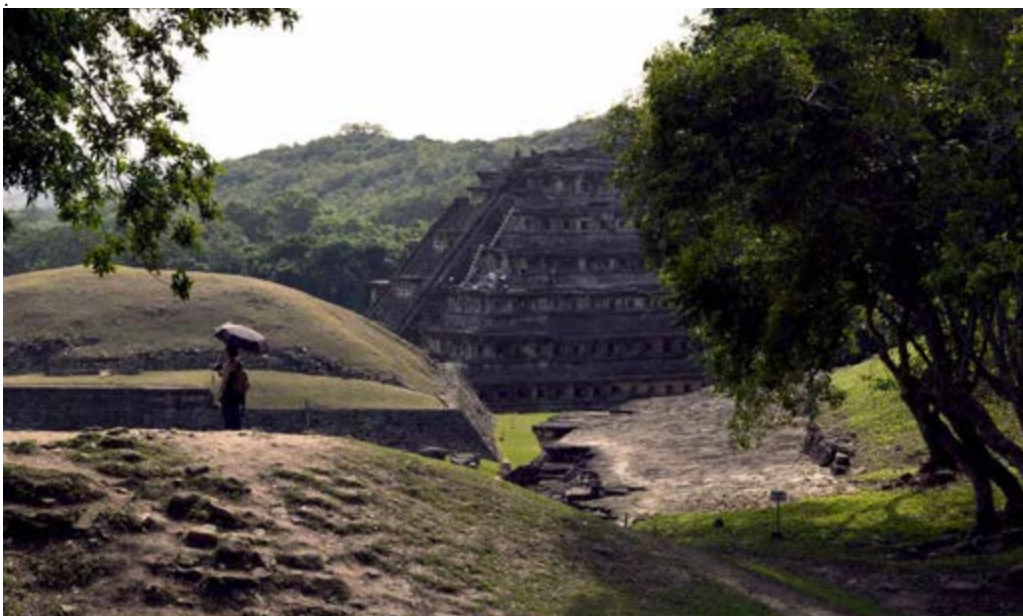
Figura 1. Vista general de la Pirámide de los Nichos. Imagen: ©CNCPC-INAH, 2015.

La Pirámide de los Nichos consiste un basamento piramidal, compuesto por siete cuerpos y un número estimado de 365 nichos, y fue construida durante el periodo Epiclásico en época prehispánica, época en la cual fue utilizada como espacio sagrado y ritual de carácter público y privado, con una función de marcador solar, observatorio astronómico y de calendario agrícola (Figura 1). Por su particular diseño arquitectónico y su tamaño, la Pirámide de los Nichos ha sido considerada el edificio más emblemático, representativo e “impresionante” de la antigua ciudad prehispánica de El Tajín y del Estado de Veracruz, así como una “obra maestra de la antigua arquitectura mexicana y americana” (UNESCO, 1992).

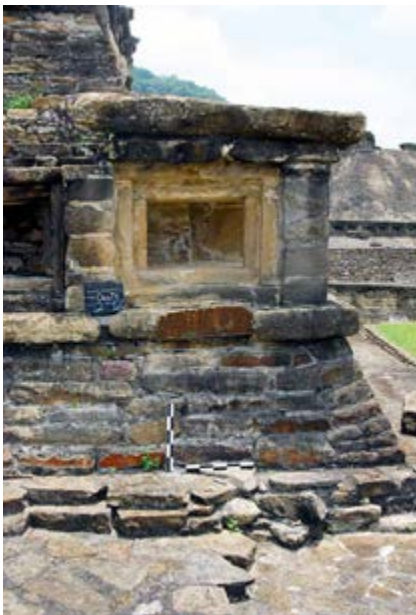
Figura 2. Colocación de plaqueta que indica número de nicho, su ubicación con respecto al cuerpo y fachada y escalas gráficas. Imagen: ©CNCPC-INAH, 2014..

Para el registro del exterior de los nichos, se montaron cuatro cuerpos de andamio para poder abarcar más allá del primer y segundo cuerpos de la pirámide, con la perspectiva, encuadre y enfoque similar en todos los casos. Sin embargo el sexto y séptimo cuerpo requerían de más andamios, lo cual implicaba un mayor riesgo. Así pues se decidió realizar un registro a distancia, a pesar de que las fotos presentaron la deformación característica en los bordes, estas permitirán realizar el armado del exterior de estos nichos. La incidencia de luz natural y consecuente sombra también representó un problema que obligó al armado y desarmado de los andamios varias veces durante un mismo día. Una dificultad más fue que una misma posición de andamio permitía sólo el registro de cuatro o cinco nichos a la vez del total de más de 300, sin dejar de omitir que el piso es irregular y que, en algunos sectores, no existe espacio para colocar los andamios entre la Pirámide de los Nichos y los edificios vecinos (Figuras 2, 3 y 4).

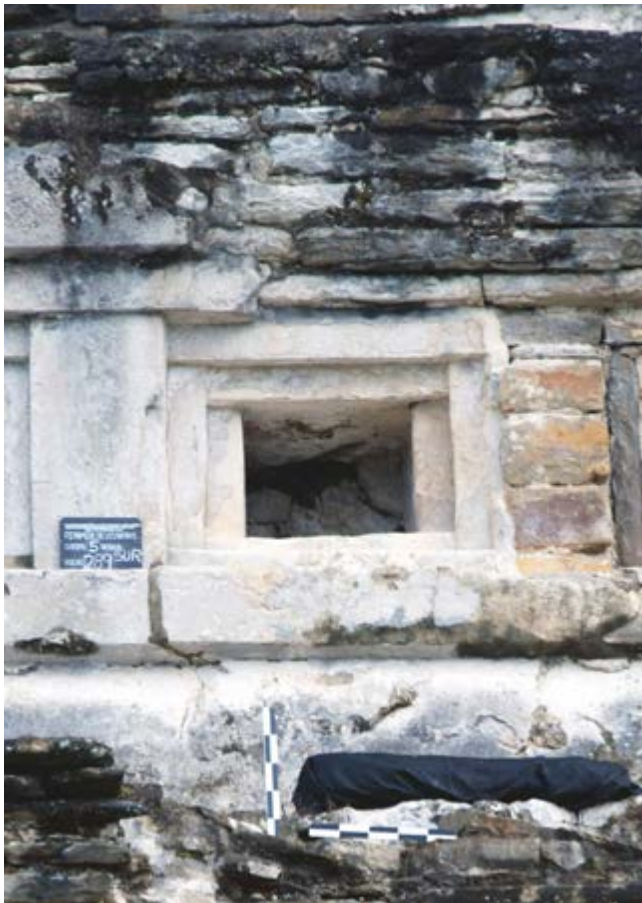
Figura 7. Vista de la cara exterior del nicho donde se aprecia la capa de aplanado. Nicho No. 289, Cuerpo 5, Fachada Sur.
