El registro de la pintura mural de Tulum

Jesús Antonio Muñoz Cinta y Víctor Gabriel Severiano Flores*

*Coordinación Nacional de Conservación del Patrimonio Cultural
Instituto Nacional de Antropología e Historia

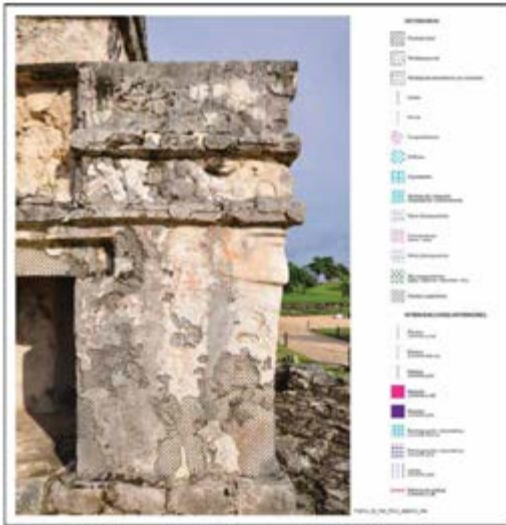
Figura 1. Ejemplo de un registro de deterioro. Pérdida total. Registro: Claudia Trejo Murguía. Imagen: Víctor Gabriel Severiano Flores, ©CNCPC-INAH, 2013.

El *Proyecto de conservación de pintura mural de la Costa Oriental de Quintana Roo* no ha sido la excepción en el desarrollo de una metodología de registro adecuada a sus propias necesidades. Desde el inicio del proyecto se desarrolló e implementó una metodología que si bien cubría cabalmente todas las necesidades de los registros del estado material e intervenciones directas, era tan exhaustivo y detallado que después de varias temporadas la inversión de tiempo y esfuerzo se fueron multiplicando (Meehan *et al.*, 2013). Si bien por un lado se considera necesario, por el otro las dimensiones de toda esta información tras cuatro años de actividad no son tan accesibles en términos de consulta y análisis de la información (Figuras 1-5).

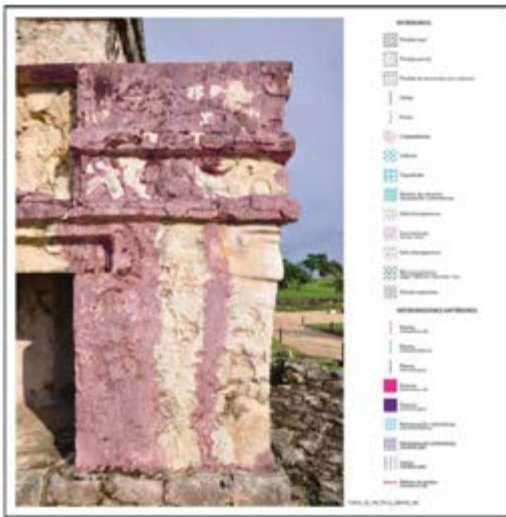
Figura 2. Ejemplo de un registro de deterioro. Concreciones (tierra, sales). Registro: Claudia Trejo Murguía. Imagen: Víctor Gabriel Severiano Flores, ©CNCPC-INAH, 2013.

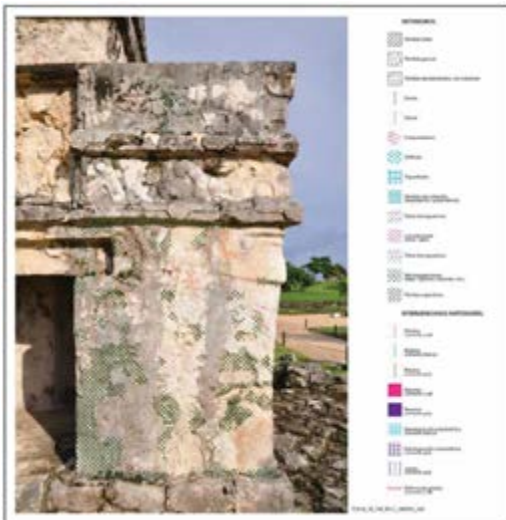
Figura 3. Ejemplo de un registro de deterioro. Microorganismos (algas, líquenes, bacterias, etc.) Registro: Claudia Trejo Murguía. Imagen: Víctor Gabriel Severiano Flores, ©CNCPC-INAH, 2013.

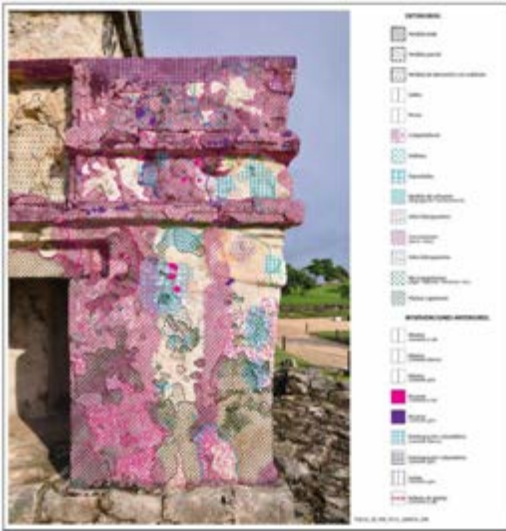
Figura 5. Ejemplo de un registro final. Estado de conservación - Deterioro e Intervenciones anteriores. Registro: Claudia Trejo Murguía. Imagen: Víctor Gabriel Severiano Flores, ©CNCPC-INAH, 2013

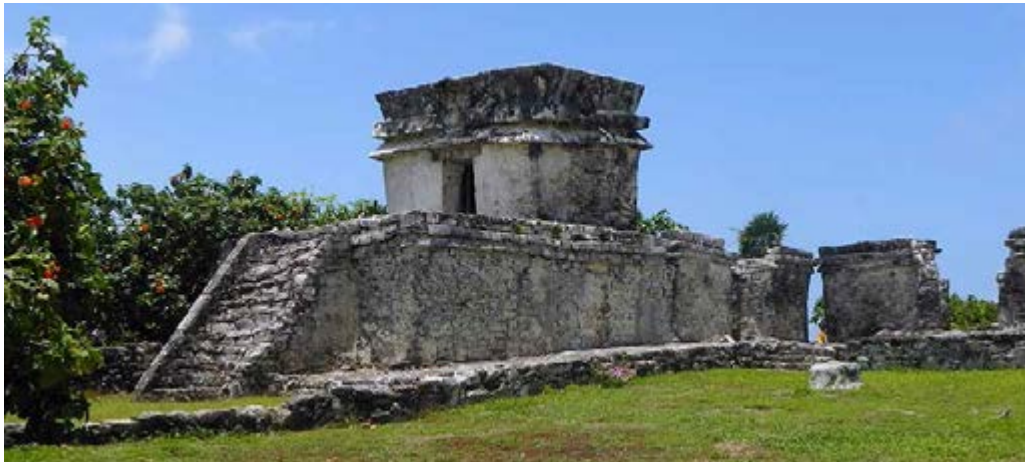
Figura 6. Edificio 5 de Tulum. Templo del Dios Descendente. Imagen: Jesús Antonio Muñoz Cinta, ©CNCPC-INAH, 2014.

Una particularidad de los elementos decorativos de la zona arqueológica de Tulum es que la mayoría de ellos se localizan en elementos arquitectónicos interiores y cuyo espacio de visión o apreciación es muy reducido (corredores o galerías estrechas). Estas se encuentran en el interior del Edificio 5 (Templo del Dios Descendente) (Figura 6), en el Edificio 16 (Templo de las Pinturas o los Frescos) sobre los muros del santuario (Figura 7) y en uno de los muros del pasillo abovedado bajo la escalinata principal del Edificio 1 (El Castillo) (Figura 8). En todas estas edificaciones, los espacios interiores miden entre 40 cm y 90 cm de ancho (Figura 9).

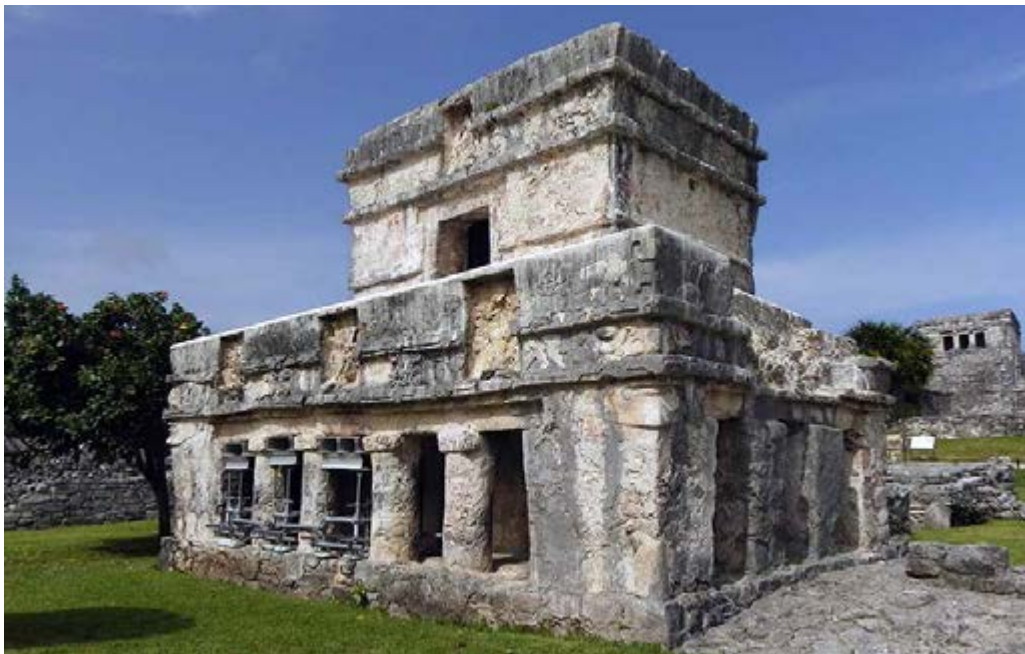
Figura 7. Edificio 16 de Tulum. Templo de las Pinturas, o de los Frescos. Imagen: Jesús Antonio Muñoz Cinta ©CNCPC-INAH, 2014.

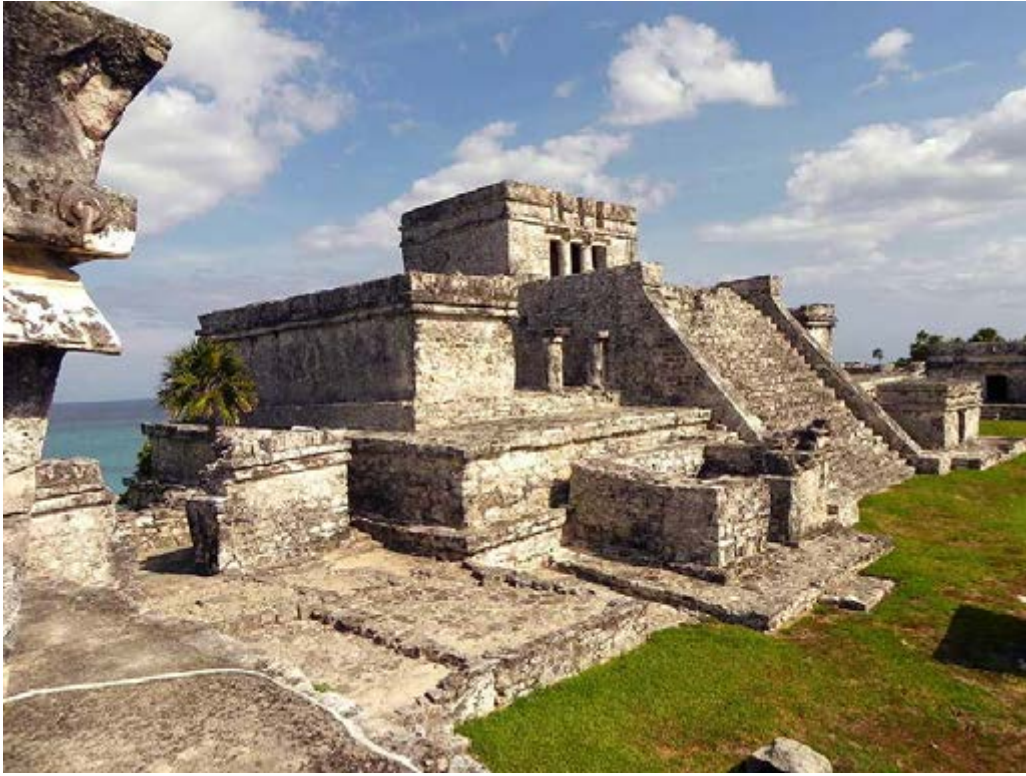
Figura 8. Edificio 1 de Tulum. El Castillo. Imagen: Jesús Antonio Muñoz Cinta, ©CNCPC-INAH, 2014.

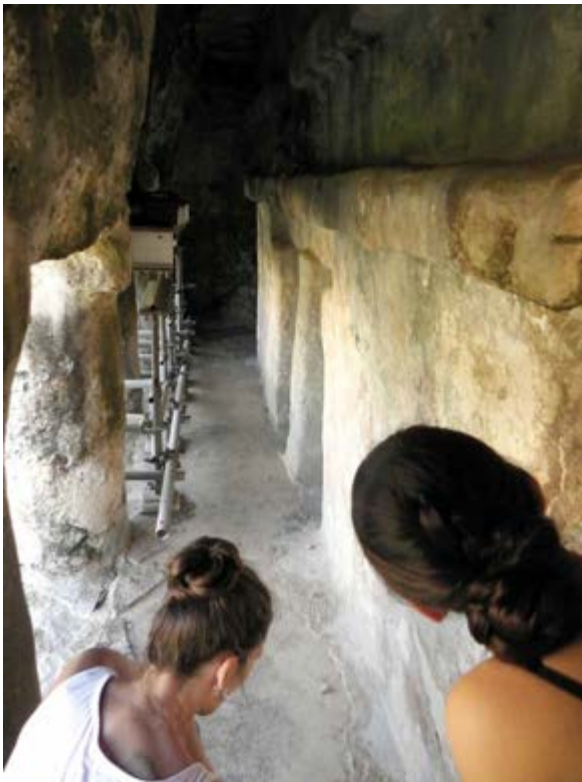
Figura 9. Pasillo frente al santuario del Edificio 16 de Tulum, mostrando un espacio reducido. Imagen: Jesús Antonio Muñoz Cinta, ©CNCPC-INAH, 2014.

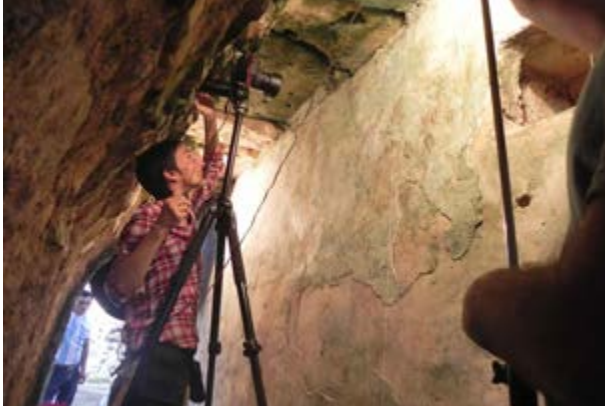
Figura 10. Registro fotográfico realizado en la temporada 2016, al interior del pasillo abovedado del Edificio 1. El Castillo. *Imagen: Ana José Ruigómez, ©CNCPC-INAH, 2014.*

Esta limitación de espacio imposibilita obtener una imagen completa y sin deformaciones de cada fachada en una sola toma (Figura 10), lo que ha obligado a registrar en numerosas secciones que posteriormente fusionan en un mosaico. En el sistema de registro previo, se imprimía cada sección de manera independiente (Figuras 11 y 12) y a ellas se sobreponían acetatos para hacer los levantamientos con plumones permanentes; en resumen implicaba gran cantidad de recursos materiales. En gabinete, todos estos levantamientos se digitalizaron en el programa Adobe Illustrator®, lo que implicó una carga adicional importante de trabajo.

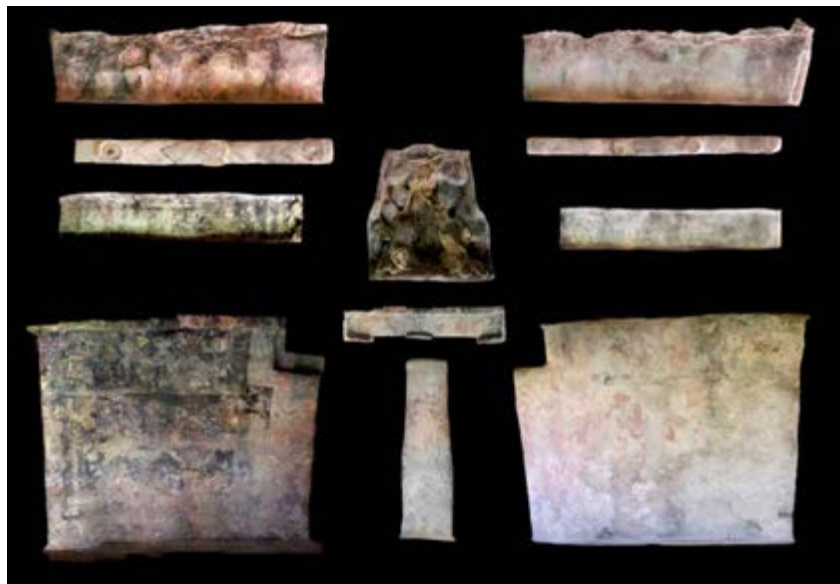
Figura 13. Secciones separadas que conforman la fachada oeste del santuario interior del Edificio 16 de Tulum. Imagen: Víctor Gabriel Severiano Flores, ©CNCPC-INAH, 2016.

Para llegar a esto, primero se arman elementos sueltos, por ejemplo, de molduras, frisos o paramentos; una vez concluidos, se unen entre sí (Figuras 13 y 14). Se añade el plano de AutoCAD® correspondiente para corregir deformaciones de cada elemento. De esta manera se arman las fachadas en su totalidad, con un apego sumamente cercano a la realidad.

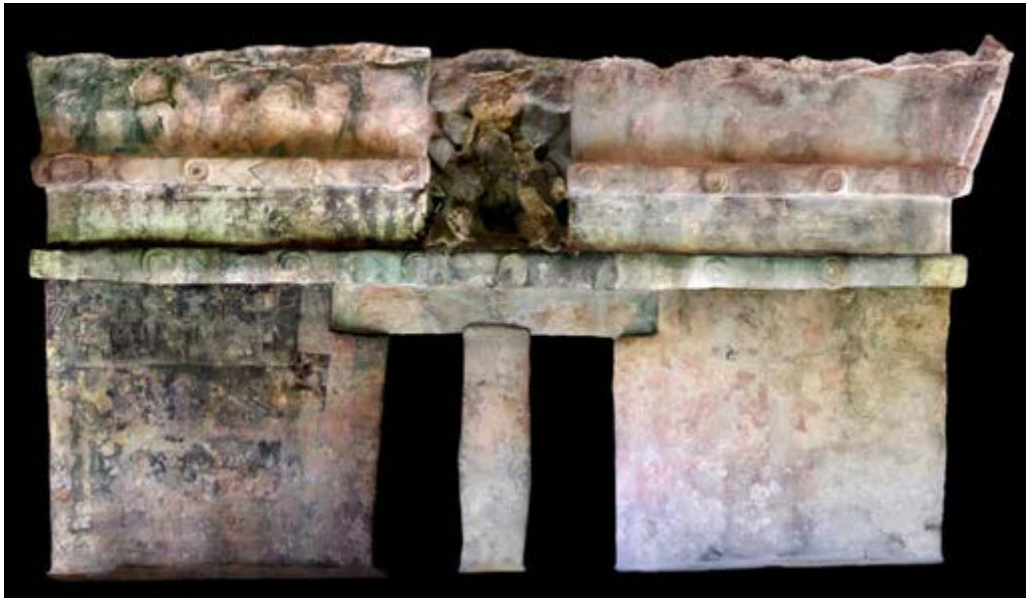
Figura 14. Foto-mosaico completo de la fachada oeste del santuario interior del Edificio 16 de Tulum (en proceso). Imagen: Víctor Gabriel Severiano Flores, ©CNCPC-INAH, 2017.

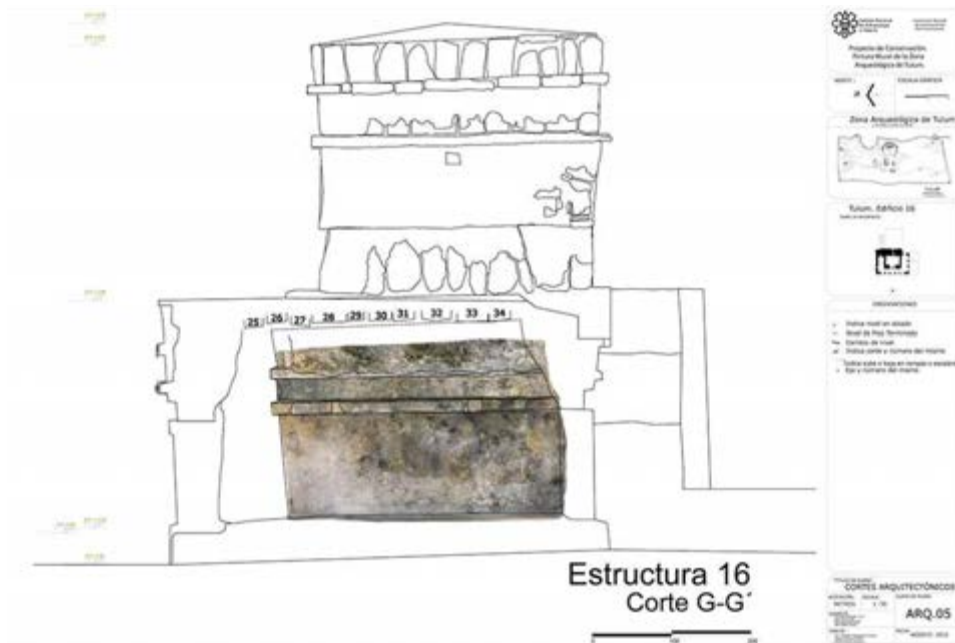
Figura 16. Foto-mosaico insertado en el levantamiento correspondiente en AutoCAD®. Fachada sur del santuario interior del Edificio 16 de Tulum. Imagen: Víctor Gabriel Severiano Flores, ©CNCPC-INAH, 2016.

Al día de hoy se han concluido tres fachadas: el muro interior del Edificio 5 (Figura 15), y las fachadas sur (Figura 16) y oeste (Figura 17) del santuario del Edificio 16.

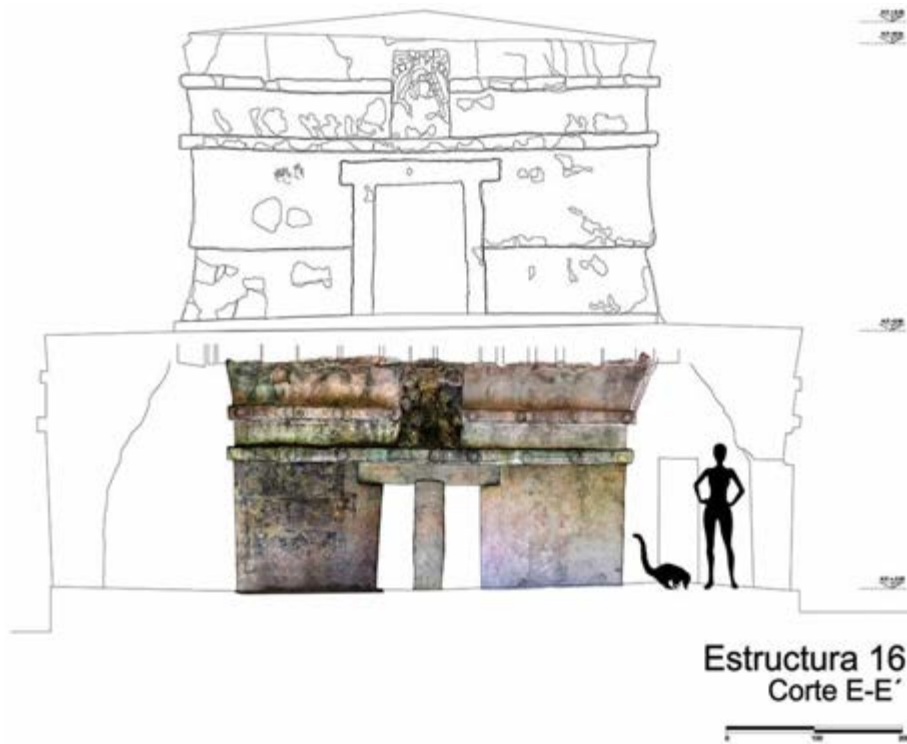
Figura 17. Foto-mosaico insertado en el levantamiento correspondiente en AutoCAD®. Fachada oeste del santuario interior del Edificio 16 de Tulum (en proceso). Imagen: Víctor Gabriel Severiano Flores, ©CNCPC-INAH, 2017.

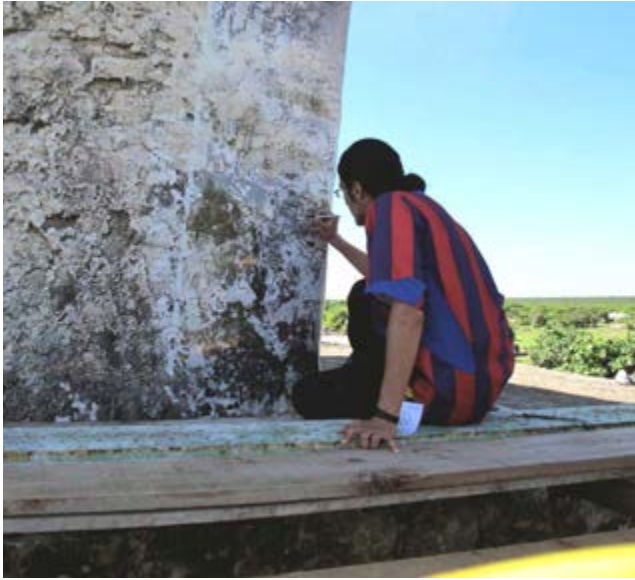
Figura 18. Proceso de registro en el Templo del dios descendente (Edificio 5). Técnica de calca directa sobre mica de PVC. Imagen: Jesús Antonio Muñoz Cinta, ©CNCPC-INAH, 2013.

Se seleccionaron dos técnicas para el registro de las pinturas murales. La primera consiste en llevar a cabo calcas con tiras de acetato que se colocan cuidadosamente sobre las pinturas murales; esta técnica puede utilizarse exclusivamente cuando la pintura mural se encuentra estable, es decir con superficies que no presenten exfoliación ni disgregación y que por lo general están cubiertas por una capa protectora de carbonatos. Esta técnica se utilizó por ello únicamente en las pinturas murales exteriores del Edificio 5 de Tulum. Este registro tiene la ventaja de ser relativamente rápido, dado que la observación es directa, y permite un registro fiel en cuanto a calidades de línea y detalles. Es importante mencionar que esta tarea no produjo ningún daño a las pinturas registradas (Meehan *et al.*, 2013) (Figura 18).

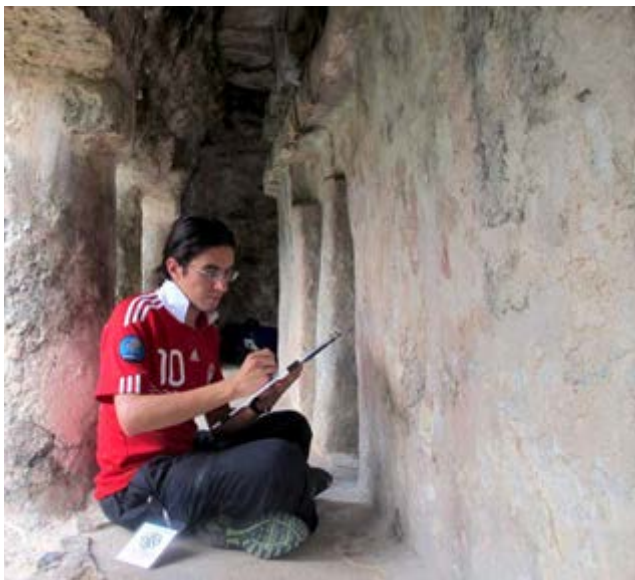
Figura 19. Proceso de registro en el Templo de las pinturas (Edificio 16). Técnica de dibujo a mano alzada sobre papel Kronaline y levantamiento fotográfico. Imagen: Jesús Antonio Muñoz Cinta, ©CNCPC-INAH, 2013.

La segunda técnica se planteó para el resto de las superficies con pintura mural, que presentan inestabilidad material en diferentes niveles (exfoliaciones puntuales, zonas de disgregación por sales, etc.). La técnica consiste en efectuar mosaicos fotográficos con tomas ortogonales con respecto a la superficie del muro, los cuales fueron impresos por sectores. Sobre estas imágenes, se coloca un papel Kronaline® translúcido que permite un trazo con lápices. Para realizar el dibujo, se siguen las líneas y diseños en la fotografía, pero es esencial corroborar in situ la veracidad de los trazos obtenidos sobre las imágenes. Este registro requiere una gran cantidad de tiempo y de observación minuciosa frente a las pinturas. Ambos tipos de dibujo (las calcas en acetato y los dibujos en Kronaline®) posteriormente se escanean y se corrigen en el programa Auto CAD® (Figura 19).

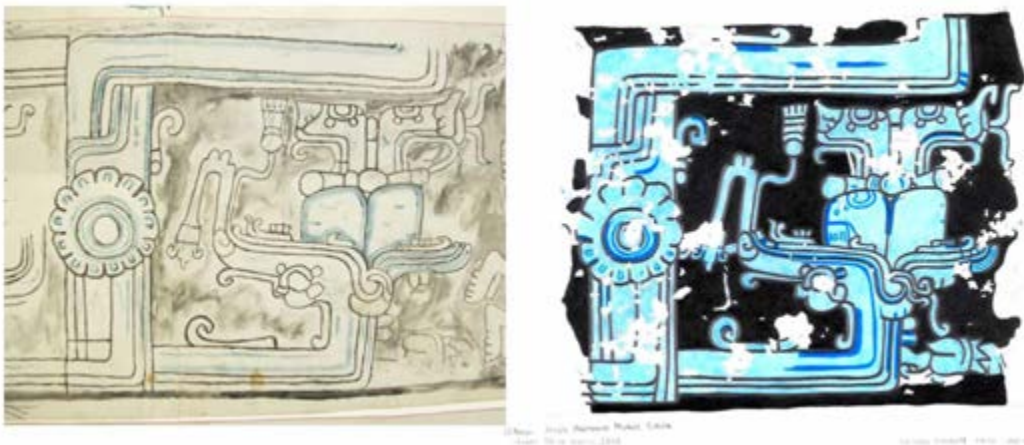
Figura 20. Comparación de dos diferentes registros gráficos de los murales correspondientes a distintas épocas y propósitos. Friso poniente lado norte. Izquierda: *Imágenes: Registro a mano alzada 1922*, ©Archivo Peabody. Derecha: *Registro a mano alzada de Jesús Muñoz*, ©CNCPC-INAH, 2014.

Dos ejemplos de comparación entre los diferentes registros se describen entre el dibujo de 1922 del Instituto Carnegie y el mismo detalle registrado en 2013 de una sección del friso del santuario del Edificio 16. Se trata de los cuerpos anudados de serpientes que enmarcan las escenas de la pintura mural. Uno de ellos, remata en la cabeza con las fauces totalmente abiertas, de la que emerge un bulto con nudo del que salen brotes vegetales personificados. Algunos cruces de los sinuosos ofidios se señalan con flores de trece pétalos. Aunque prácticamente son iguales ambos registros, el de 1922 no da mayor importancia a la calidad de línea de los trazos (Figura 20).

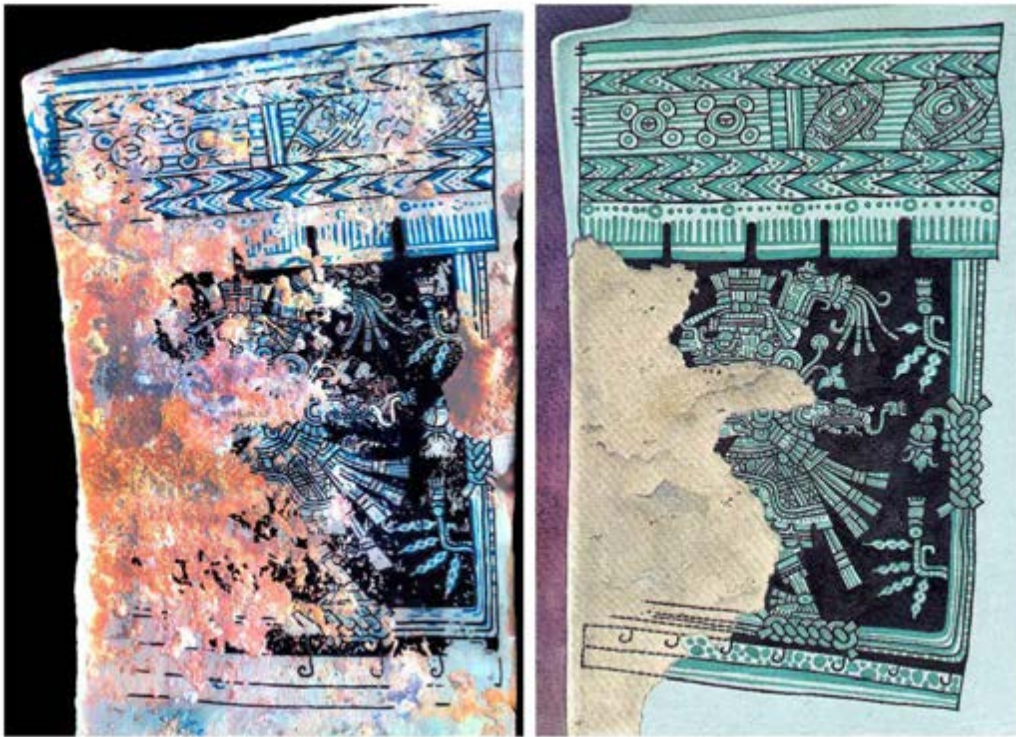
Figura 21. Comparación de dos diferentes registros gráficos de los murales correspondientes a distintas épocas y propósitos. Jamba norte del santuario. *Imágenes: Izquierda, registro a mano alzada de Jesús Muñoz sobre fotografía, ©CNCPC-INAH, 2015. Derecha, ilustración de Felipe Dávalos para el libro de Arthur Miller, 1982.*

En lo que toca al segundo, la jamba norte del santuario de la misma estructura, pareciera que Dávalos no tuvo los elementos para reconstruir el faltante del mural (o simplemente no quiso hacerlo). El parangón con el registro de 2015, advierte que en tres décadas se perdió cerca de 10% del aplanado original. Así también, la ilustración de la publicación de Miller (1982) no mostró interés por los trazos preparatorios, así como tampoco a la parte baja del paramento (Figura 21).

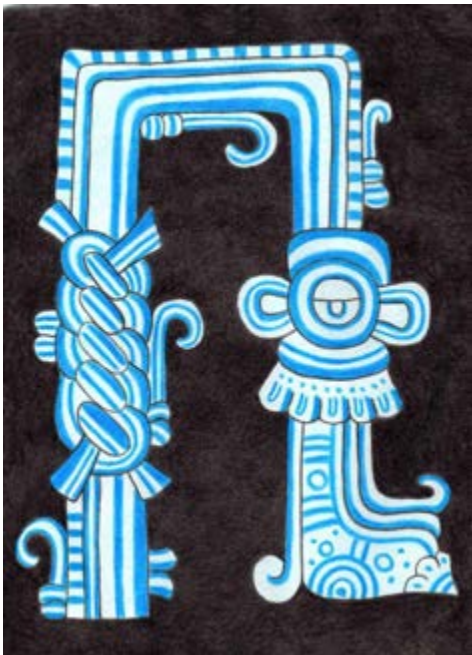
Figura 25. Colocación del fondo parcial color negro entre los diseños previamente pintados. El contraste que hace resaltar las figuras compensa la falta de tonos multicolores. Imagen: Jesús Antonio Muñoz Cinta, ©CNCPC-INAH, 2014.

En seguida, se dispone del fondo negro. Esta etapa puede haber estado invertida con la anterior ya que ninguna afecta a la otra; los fondos en negro se aplicaron entre las figuras y diseños, en ninguna ocasión dentro de ellos. Es muy claro a simple vista que debajo de los restos de los fondos negros siempre se encuentra el fondo general azul claro (Figura 25).

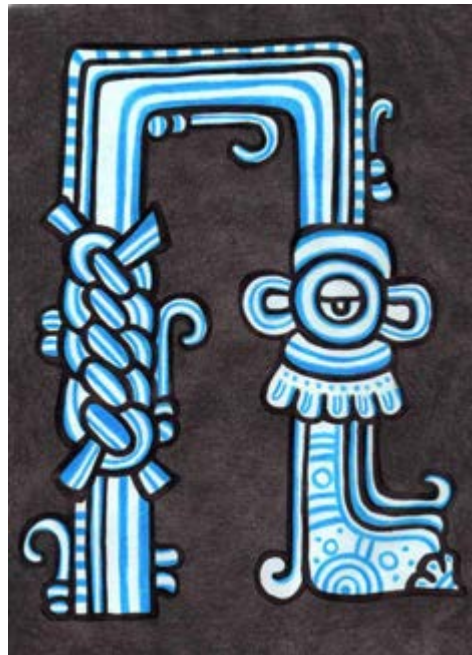
Figura 26. Delineado negro grueso a todas las imágenes, acabado final del mural. Imagen: Jesús Antonio Muñoz Cinta, ©CNCPC-INAH, 2014.

Al final se remarcaron todos los contornos de las figuras y diseños con una línea negra de distintas calidades según los casos. Por lo general, los contornos son de la calidad más gruesa, mientras que en espacios pequeños al interior de las figuras se optó lógicamente por líneas un tanto más finas. Esos trazos debieron ser aplicados por la mano más educada dentro de los artistas de Tulum, ya que representa el acabado final del mural y a pesar de eso se pueden identificar algunos errores de trazo (Figura 26).
