Breve recorrido a través de la conservación del patrimonio arqueológico en Oaxaca. Registro y documentación en zonas arqueológicas de los Valles Centrales

Mónica Vargas Ramos*

*Coordinación Nacional de Conservación del Patrimonio Cultural
Instituto Nacional de Antropología e Historia

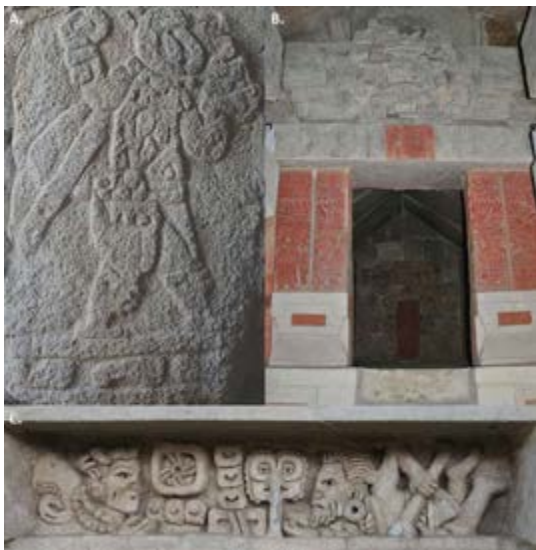
Figura 1. A. Representación de Jugador de Pelota. Dainzú. Talla en piedra. B. Entrada a cámara principal, Tumba 1 Suchilquitongo (Cerro de las campanas). Relieve en estuco, talla en piedra, pintura mural. C. Representación de dioses en el inframundo. Lambityeco. Relieve en estuco.

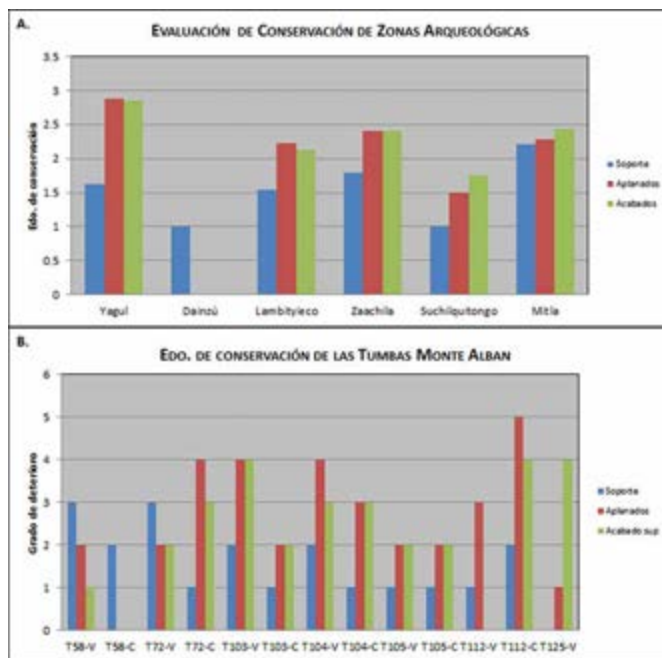
Gráfica 1. A. Gráfica relacionada al levantamiento de daños observados en zonas arqueológicas. Criterio establecido por estrato sin necesidad de presentar pintura mural. Zonas más afectadas Yagúl y Mitla. B. Gráfica del estado de conservación de la pintura mural en tumbas de Monte Albán. División por estrato y por área al interior de la tumba (vestíbulo y cámara). Imagen: ©CNCPC-INAH.

La información obtenida fue analizada estadísticamente, mostrando evidentes afectaciones en soportes pétreos más que en la pintura mural de las zonas registradas.⁷ Sin embargo, dentro del análisis de la propia pintura mural fue posible determinar diferentes grados de deterioro; se establecieron de esta manera riesgos y prioridades objetivas de atención dentro de un mismo sitio (Gráfica 1).

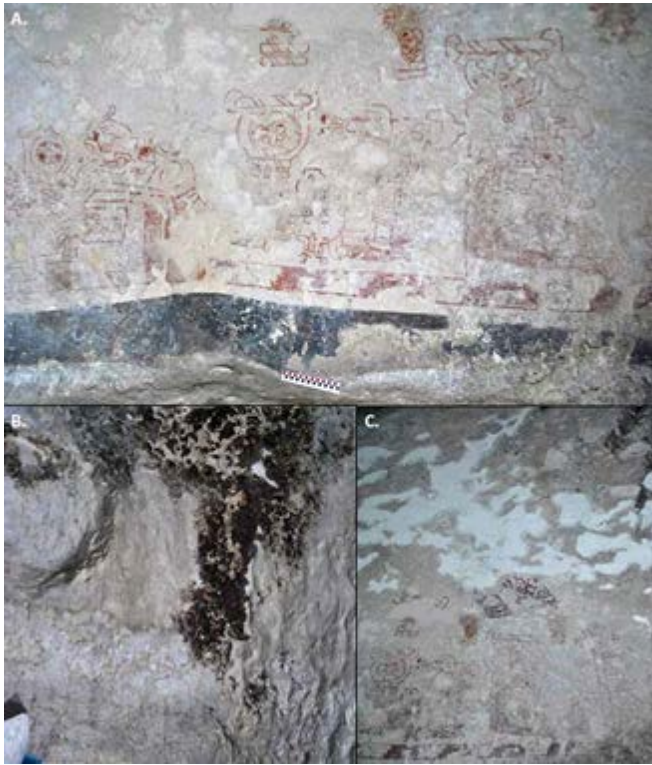
Figura 2. Tumba 1, Jaltepetongo. A. Foto general de la pintura mural. B. Detalle de microorganismos por presencia de humedad al extremo derecho de la entrada principal. C. Detalle de las intervenciones de conservación realizadas con anterioridad. *Imágenes: Gloria Martha Sánchez Valenzuela, 2012, ©CNCPC-INAH.*

Zona arqueológica	Elemento	Presencia deterioros en:	Deterioros de mayor afectación	Prioridad de intervención	Intervención requerida
Jaltepetongo	Tumba 1	Aplanado/ Pintura mural	Pérdida material/ Exfoliación/ Sales/ Humedad/ Manchas/ Intervenciones anteriores	Media	Mantenimiento arqueológico/ Intervención de restauración
Suchilquitongo	Tumba 5	Aplanado/ Pintura mural	Pérdida material/ Exfoliación/ sales	Baja	Mantenimiento arqueológico
Huitzo	Tumba B	Aplanado/ Pintura mural	Pérdida material/ Exfoliación	Media	Mantenimiento arqueología/ Intervención de restauración
Mitla	Patio A	Aplanado/ Pintura mural	Pérdida material/ Desprendimiento/ Velos blanquecinos/ Intervenciones anteriores	Alta	Intervención de restauración
Mitla	Patio C	Pintura mural	Pérdida de material/ Desprendimiento	Baja	Intervención de restauración
Mitla	Patio I	Aplanado/ Pintura mural	Pérdida material/ Desprendimiento/ Intervenciones anteriores	Media alta	Mantenimiento arqueológico/ Intervención de restauración

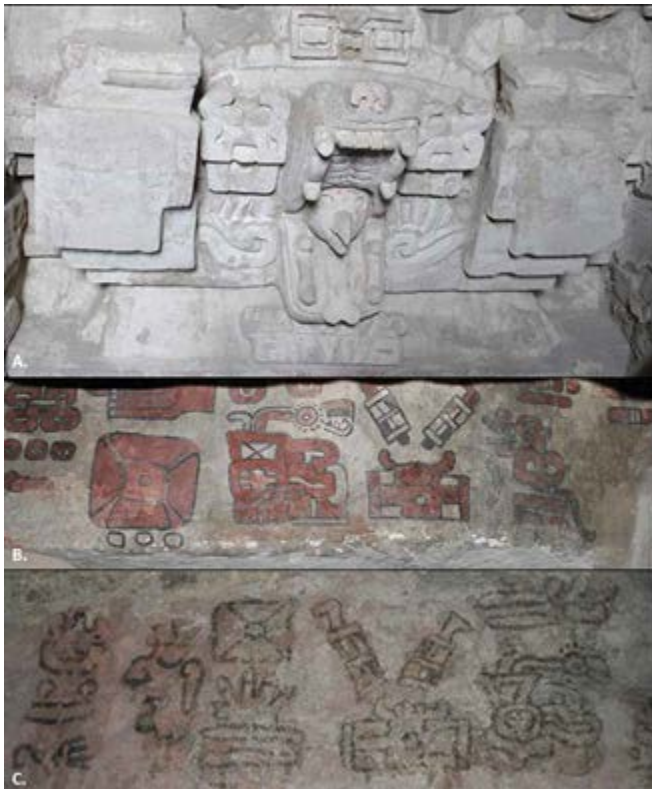
Figura 3. Tumba 1, Suchilquitongo. A. Friso en entrada principal de la tumba. Relieve en piedra y estuco. B. Dintel norte, vestíbulo. Pintura mural. C. Dintel sur, vestíbulo. Pintura mural. *Imágenes: Gloria Martha Sánchez Valenzuela, 2011, ©CNCPC-INAH.*

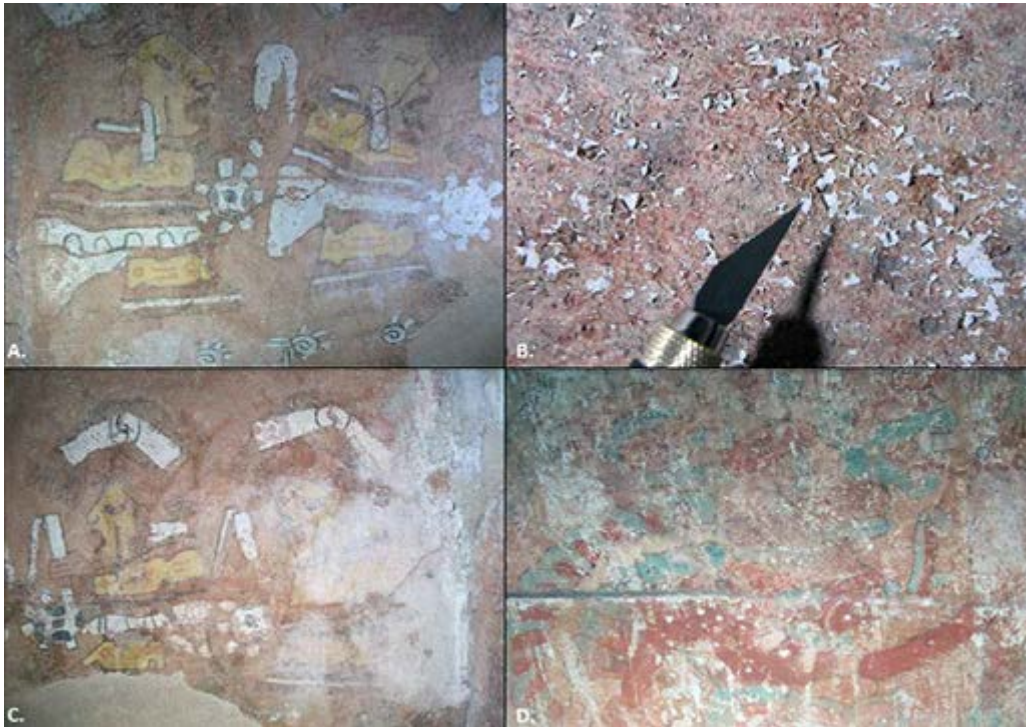
Figura 4. Tumba 1, Suchilquitongo. A. Grietas y fisuras generalizadas en la superficie de la pintura mural. B. Presencia de velos blancuecinos por presencia de sales. C. Desprendimiento de escamas de capa pictórica por presencia de polímeros. D. Abrasión y pérdida de capa pictórica generalizada. *Imágenes: Gloria Martha Sánchez Valenzuela, 2011, ©CNCPC-INAH.*

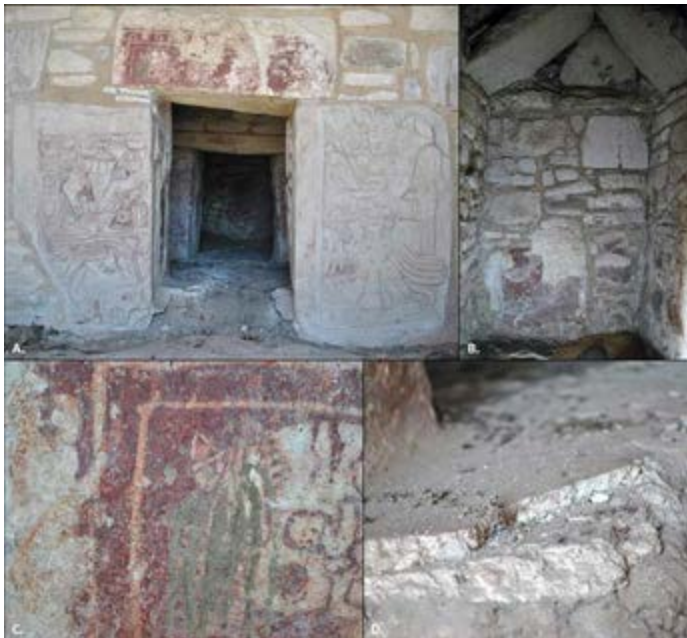
Figura 5. Tumba B, Huitzo. A. Foto general de la entrada a la tumba. Pintura mural, grabado en piedra. B. Pintura mural presente en la cámara principal. C. Detalle de pérdida de capa pictórica por desprendimiento y abrasión. D. Desprendimiento y pérdida de pisos de estuco. *Imágenes: Gloria Martha Sánchez Valenzuela, 2013, ©CNCPC-INAH.*

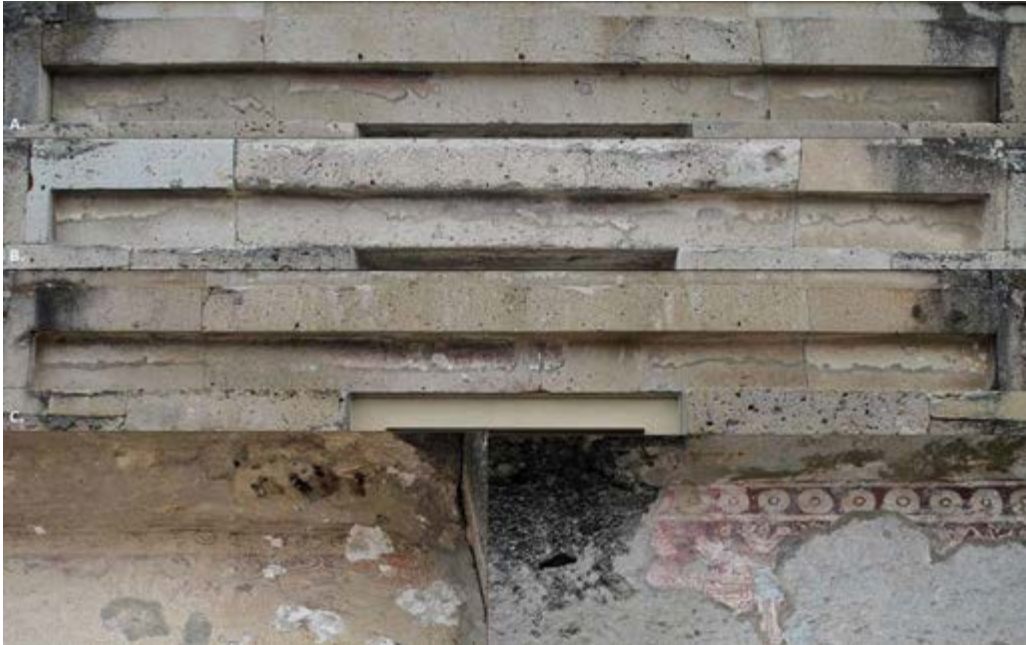
Figura 6. Patio A, Mitla. A. Foto general de la pintura mural en el dintel central del muro norte. B. Foto general de la pintura mural en el dintel central del muro poniente. C. Foto general de la pintura mural en el dintel central del muro este. D. Detalle de pintura mural muro norte. E. Detalle de pintura mural muro este. *Imágenes: Gloria Martha Sánchez Valenzuela, 2011, ©CNCPC-INAH.*

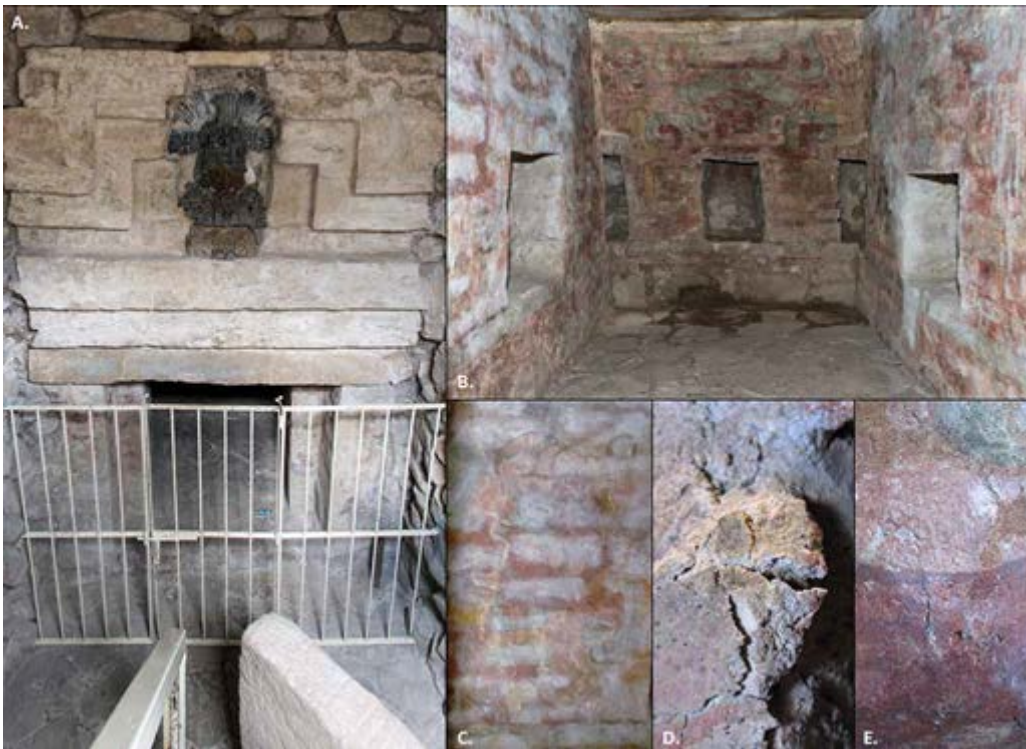
Figura 7. Tumba 104, Monte Albán. A. Foto general de la decoración de acceso. B. Vista general de la cámara. C. Presencia de velos blancuecinos. D. Desprendimientos de aplanado y pintura mural. E. Grietas y fisuras generalizadas. Intervenciones anteriores. *Imágenes: Mónica Vargas Ramos y Gloria Martha Sánchez Valenzuela, 2013, ©CNCPC-INAH.*

Monte Albán	Tumba 72	Aplanado/ Pintura mural	Pérdida material/ Velos blanquecinos/ Humedad/ Intervenciones anteriores	Media	Intervención de restauración
Monte Albán	Tumba 103	Aplanado/ Pintura mural	Pérdida material/ Desprendimiento/ Exfoliación/ Humedad	Media alta	Intervención de restauración
Monte Albán	Tumba 104	Aplanado/ Pintura mural	Pérdida material/ Desprendimiento/ Velos blanquecinos/ Intervenciones anteriores	Alta	Intervención de restauración
Monte Albán	Tumba 105	Pintura mural	Desprendimiento/ Intervenciones anteriores	Baja	Intervención de restauración
Monte Albán	Tumba 112	Aplanado/ Pintura mural	Pérdida material/ Desprendimiento/ Velos blanquecinos/ Humedad/ Intervenciones anteriores	Alta	Intervención de restauración
Monte Albán	Tumba 125	Pintura mural	Exfoliación/ Velos blanquecinos/ Intervenciones anteriores	Media alta	Intervención de restauración
Monte Albán	Tumba 204	Aplanado/ Pintura mural	Pérdida material/ Desprendimiento	Urgente	Intervención de restauración

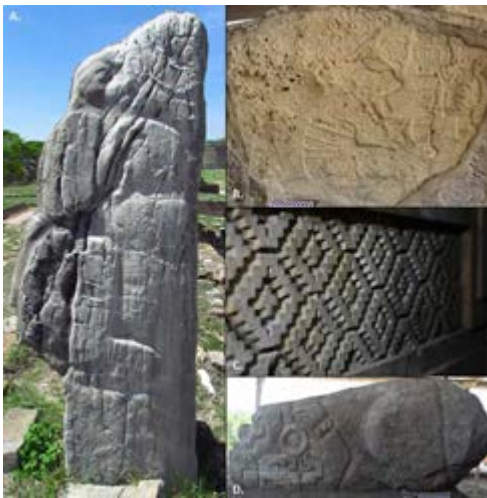
Figura 11. A. Monte Albán. Estela o escultura exenta con la representación de una rana. B. Dainzú. Grabado con la representación de una de las deidades del juego de pelota. C. Mitla, Tumba 1. Mosaico de piedra. D. Lambityeco. Piedra grabada con la representación de un lagarto. *Imagen: Mónica Vargas Ramos, 2015, ©CNCPC-INAH.*

Si bien, durante la primera etapa se realizó el registro del estado de conservación de algunos elementos de relieves de estuco y tallas en piedra,⁸ un registro sistemático de estos elementos no había sido considerado. Por tal razón, el enfoque principal en esta segunda etapa se centró en el registro de elementos escultóricos y/o decorativos de las distintas zonas arqueológicas: relieves de estuco y piedra, petrograbados, estelas y escultura exenta entre otros; se continuó además con el monitoreo y evaluación de la pintura mural previamente registrada (Figura 11).

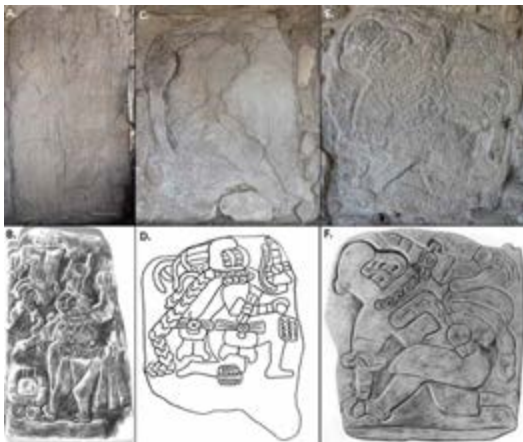
Algunos de los petrograbados en Dainzú presentaban condiciones deplorables de conservación, dificultándose su identificación. Sin embargo, gracias al registro previo de calcas realizadas en los años 1970, ciertas réplicas existentes, y un primer intento de catálogo realizado por Javier Urcid entre finales de la década de 1980 y principios de la década de 1990, fue posible establecer una relación y consecuente identificación.¹¹ Con esta información, se pudo determinar la pérdida de por lo menos tres petrograbados en la zona conocida como la "Galería", además de la detección de posibles robos o pérdidas de más de 24 monumentos de los 104 reportados en bibliografía (Figura 12).

Figura 12. Arriba, de izquierda a derecha, se muestran las fotografías de los grabados 1, 12 y 23 con sus respectivos dibujos en la parte inferior. Dibujos de Javier Urcid, basados en los dibujos de Andy Seuffert. *Imágenes: Mónica Vargas Ramos, 2015, ©CNCPC-INAH.*
