Pintando *Los Bebedores*

Dulce María Grimaldi, Clara Ramírez, Armando Arciniega, Marcela Galván, Enrique Muñoz, Alfonso Osorio y Nora Pérez*

*Coordinación Nacional de Conservación del Patrimonio Cultural
Instituto Nacional de Antropología e Historia

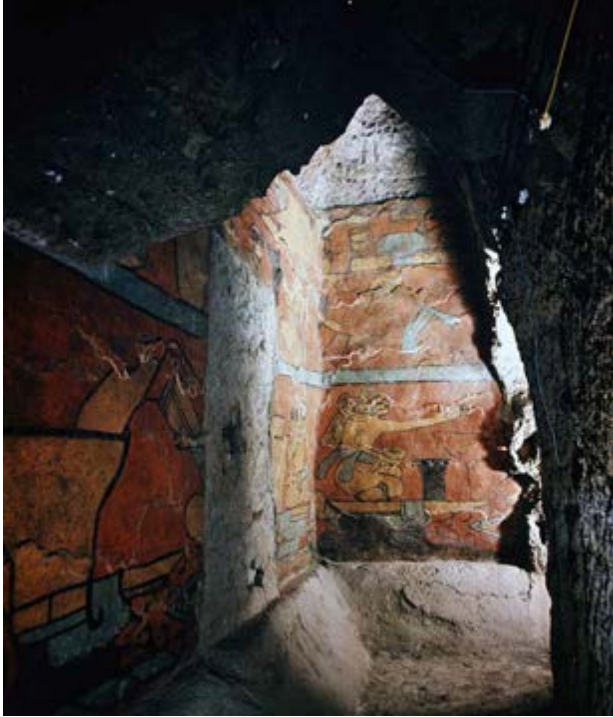
Figura 1. Fotografía histórica que muestra una esquina del mural. Imagen: Antonio Reynoso, 1970, Archivo CNCPC. Mural *Bebedores*, Puebla C-CH #5, ©CNCPC-INAH.

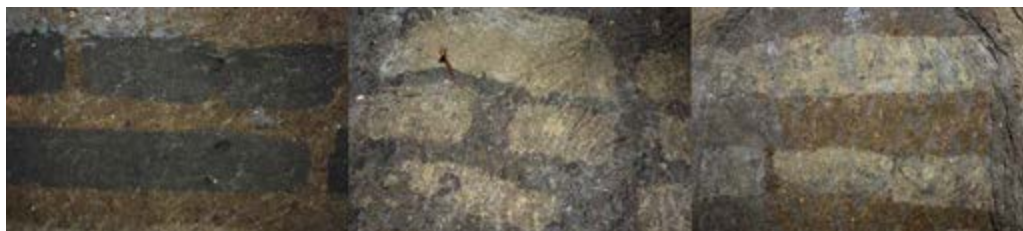
Figura 3. Comparativa de los tipos de adobe que se han identificado en las calas arqueológicas de la sección central de *Los Bebedores*, entre los muros 3 y 4. *Imagen: Proyecto de conservación e investigación para las pinturas murales y otros acabados arquitectónicos de la zona arqueológica de Cholula, Puebla, ©CNCPC-INAH, 2016.*

El adobe es arenoso y está compuesto de minerales volcánicos como plagioclasas, anfíboles, piroxenos y ópalo. Además, en su fracción fina, contiene alófono, el cual se caracteriza por ser amorfo, y en este caso, cohesiona las partículas mayores (Pérez, 2015). A pesar de que la composición elemental en los adobes que conforman los muros es la misma, existen diferencias en la proporción de minerales antes mencionados. Estas diferencias se traducen en diferencias de color, permeabilidad y plasticidad entre sectores de la estructura (Figura 3), lo cual ocasiona diferencias en el flujo de humedad y presencia de actividad biológica (raíces).

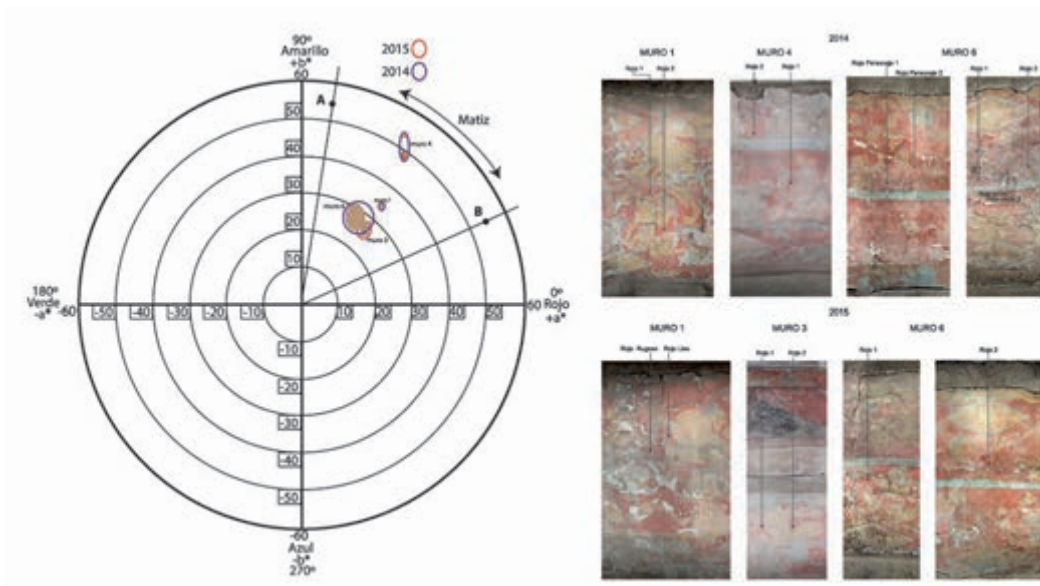
Figura 7. Gráfica de colorimetría en la que se identifica el color rojo con marcadas diferencias, provocadas por sobreposición de capas de color además de otros fenómenos no intencionales: distinta rugosidad, variación en la saturación de la superficie, así como presencia de sales. Imagen: Proyecto de conservación e investigación para las pinturas murales y otros acabados arquitectónicos de la zona arqueológica de Cholula, Puebla, ©CNCPC-INAH, 2016.

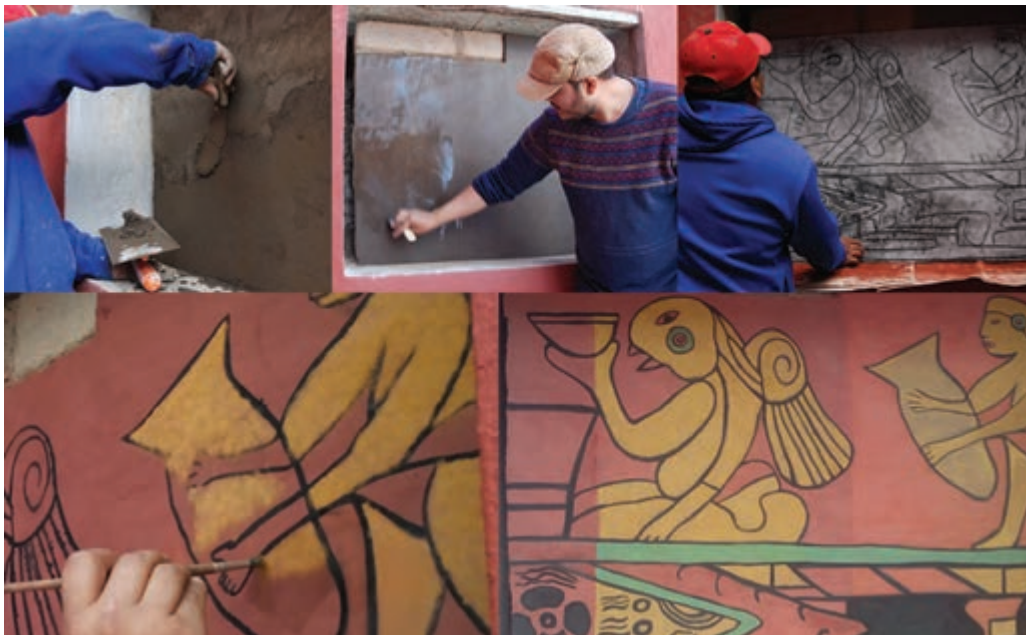
Figura 9. Secuencia de la realización de la réplica del mural. De arriba hacia abajo: Aplicación de aplanado sobre el muro de ladrillos de adobe. Después, aplicación de mucílago de nopal en el aplanado. Siguiendo, presentación de la plantilla. Continúa con la aplicación de la pintura y para finalizar se presenta el resultado. *Imágenes: Proyecto de conservación e investigación para las pinturas murales y otros acabados arquitectónicos de la zona arqueológica de Cholula, Puebla, ©CNCPC-INAH. 2016.*

Con esta información se inició la réplica de un sector del mural que conserva buen estado y es representativo de la variedad de formas y colores en *Los Bebedores*. La réplica se realizó en un espacio cedido por el Centro Cultural Casa del Puente, en la Ciudad de San Pedro Cholula. Se aprovechó un nicho preexistente sobre un muro moderno de mampostería sobre el cual se colocó una hilada de adobes de dimensión y manufactura contemporánea y junta delgada, a diferencia de la conformación original del mural, para simplificar el proceso de construcción del muro. Esta superficie se cubrió con un aplanado compuesto por tierra-arena en proporción 1:1, que guarda características de plasticidad y composición similares al original.² A continuación se colocó una segunda capa de aplanado de la misma composición pero de tamaño de partícula más fina (cernida a través de malla no.20), la cual se alisó ligeramente con llana de madera y se dejó secar durante una noche (Figura 9).

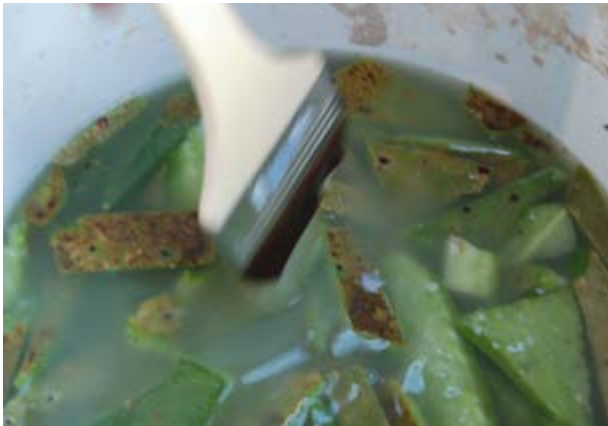
Figura 10. Macerado de pencas de nopal en agua. Imagen: Proyecto de conservación e investigación para las pinturas murales y otros acabados arquitectónicos de la zona arqueológica de Cholula, Puebla, ©CNCPC-INAH, 2016.

Al aplicar el color rojo de fondo resultó notorio que mejora la aplicación cuando la superficie del aplanado se encuentra mordente después de impregnarle con un material adherente, por lo que en este caso se aplicaron dos capas de mucílago de nopal obtenidas de pencas maceradas en agua.³ Suponemos que la mejora en la aplicación de color también fue notoria para los pintores de Cholula sin embargo, no existe ningún rastro que permita suponer que se empleó mucílago de nopal en lugar de cualquier otro material que pudiera haberse obtenido con facilidad en la región (Figura 10).

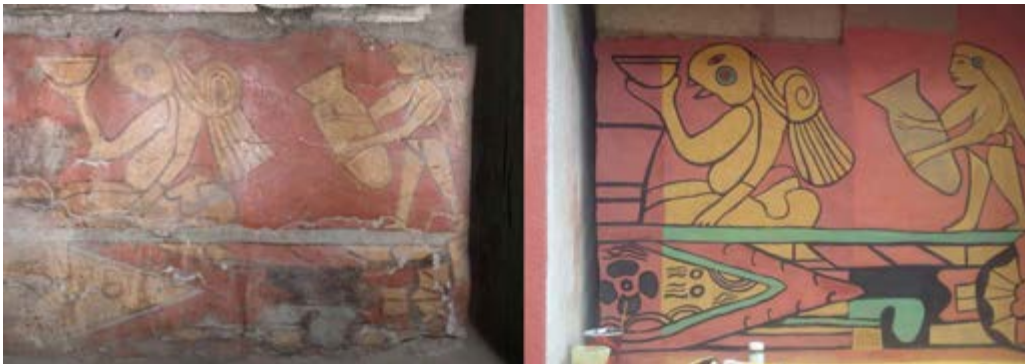
Figura 11. Comparativa del sector original del mural con la réplica. Imágenes: Proyecto de conservación e investigación para las pinturas murales y otros acabados arquitectónicos de la zona arqueológica de Cholula, Puebla, ©CNCPC-INAH, 2016.

El trazo de las figuras y el relleno de color de las mismas se realizaron con tierras de color provenientes de la región, adicionadas con mucílago de nopal como aglutinante, una vez que la capa inferior se encontraba seca. Como se ha mencionado, es común encontrar superposición de colores en el mural y la réplica mostró que la saturación de color para cubrir adecuadamente la superficie del aplanado se logra con más de dos capas de color. Finalmente, en la réplica se pudo observar que la superficie de color semeja de mejor manera al original cuando se bruñe simplemente con tela (Figura 11).
